IDDS Bouw & Sloopmanagement B.V.

# Sustainable Material Inventory (SMI) Einsteinweg 4 Leiden

| Datum | : 22 januari 2024 |
| Opdrachtgever | : Gemeente Leiden |

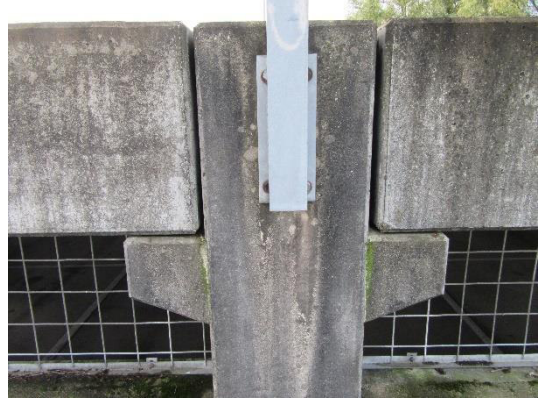
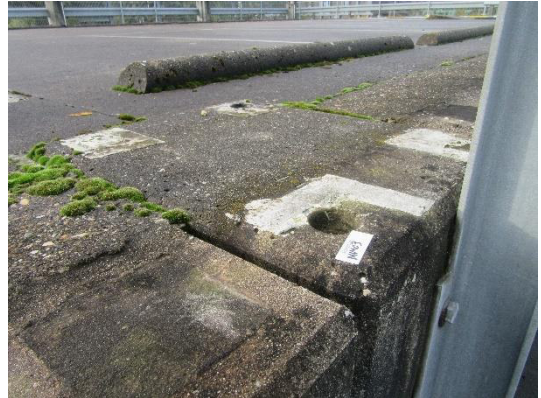
| <p><b>Beton kolommen en wanden</b></p> | <p>Gelijk aan de vloerdelen zijn ook de kolommen en wanden goed gedocumenteerd en geschikt voor hergebruik.</p> | |

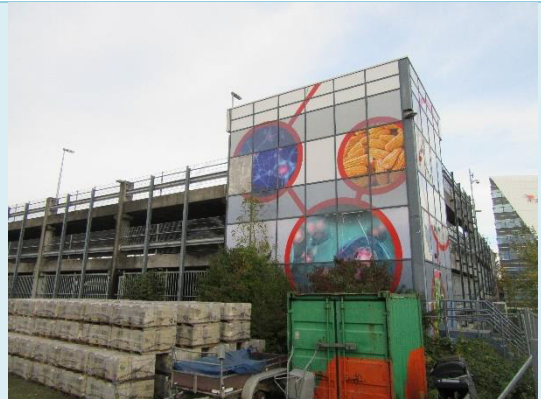
| <p><b>Aluminium vliesgevel</b></p> | <p>De aluminium vliesgevel is zeer goed demontabel en moduleerbaar in andere verschijningsvormen</p> | |

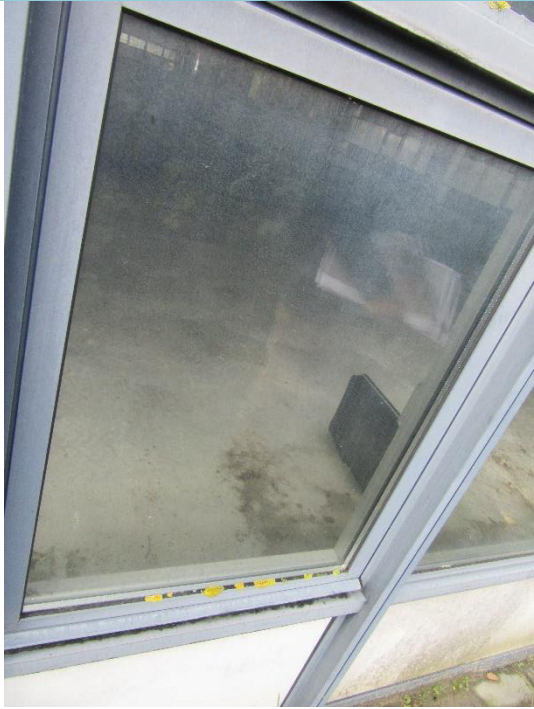
| <b>Aluminum ramen in vliesgevel</b> | <p>De ramen kunnen samen met de vliesgevel worden hergebruikt. Op de begane grondvloer ter plaatse van de tijdelijke garage (deel van de gestorte betonnen vloer op niveau 0) zijn deze ramen opgenomen in de vliesgevel. De gehele vliesgevel is in dit deel voorzien van dubbele beglazing. Het overige deel heeft enkele beglazing.</p> | |

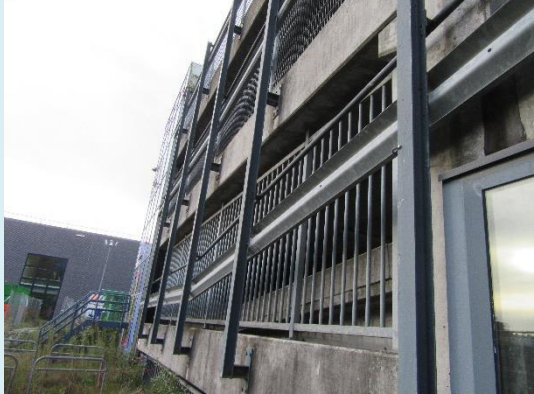
| <b>Staalconstructie</b> | <p>Aan de buitenzijde is een staalconstructie van gegalvaniseerd staal aanwezig. Een deel is geschilderd. De staalconstructie is geschikt voor hergebruik.</p> | |

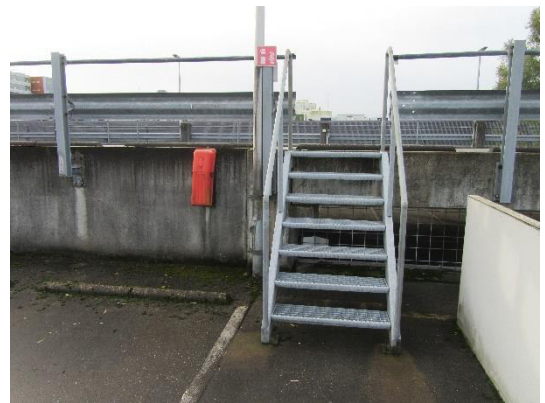
## Stalen buitentrapen

De stalen buitentrapen  
zijn demontabel en  
herbruikbaar.

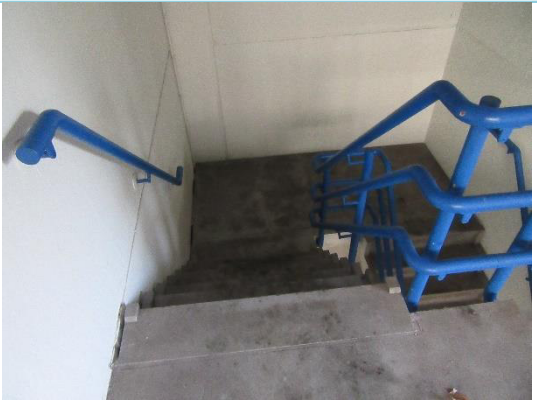
| <b>Betonnen binnentrappen</b> | <p>De betonnen binnentrappen zijn net als de betonnen wanden, kolomen en vloerdelen herbruikbaar en goed gedocumenteerd.</p> | |

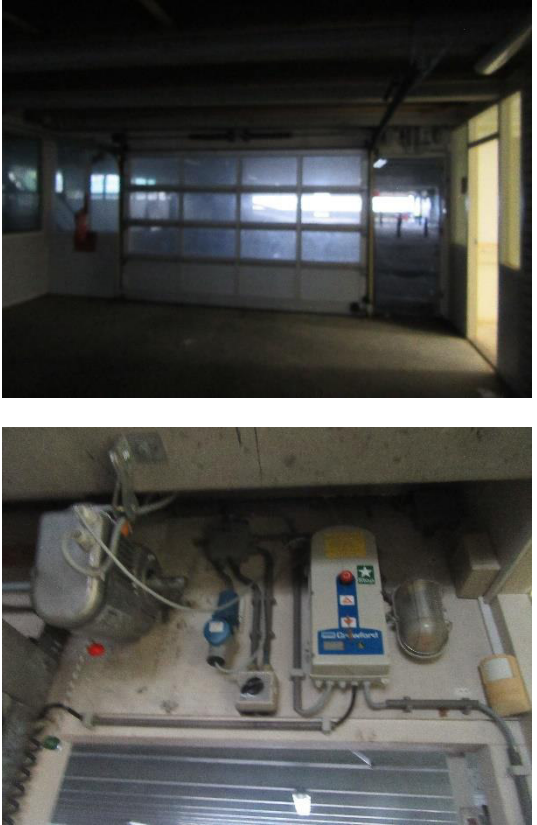
| <b>Overheaddeur binnen</b> | <p>De overheaddeuren zijn demontabel en herbruikbaar.</p> | |

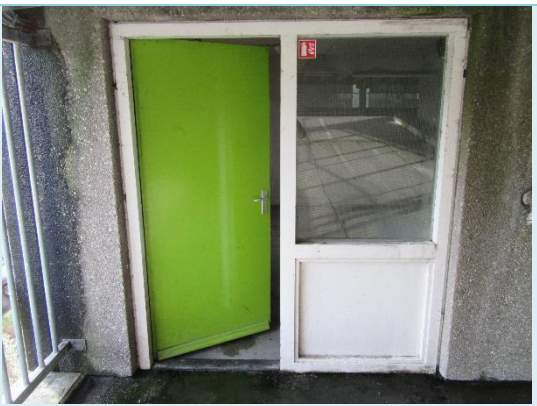
| <b>Buitendeuren (hout)</b> | <p>De houten buitendeuren zijn herbruikbaar. Echter voldoet de hoogte niet aan het huidige bouwbesluit.</p> | |

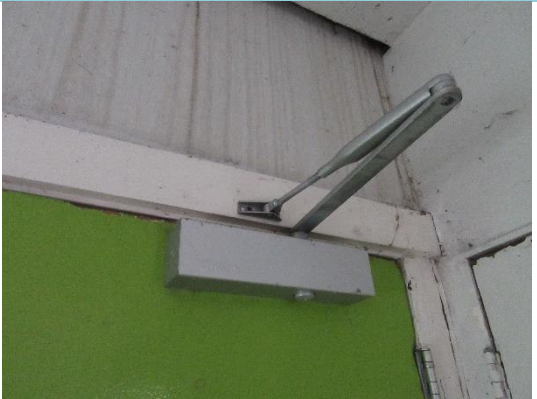
| <b>Deurdrangers</b> | <p>De deurdrangers zijn herbruikbaar.</p> | |

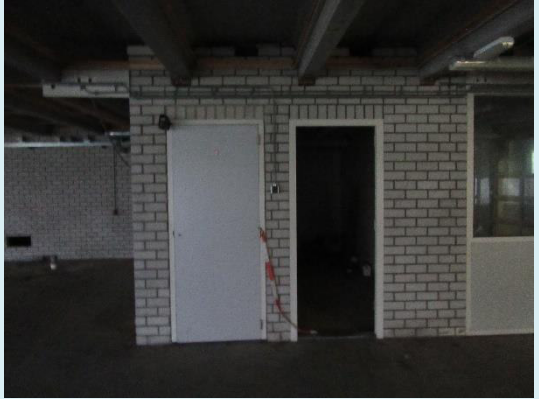
| <b>Binnendeuren (hout)</b> | <p>De houten binnendeuren zijn herbruikbaar. Echter voldoet de hoogte niet aan het huidige bouwbesluit.</p> | |

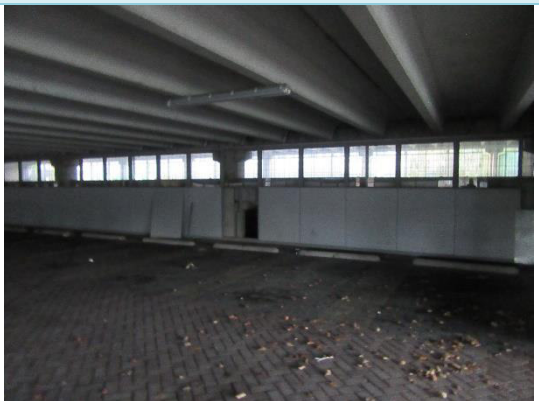
| <b>Trespabekleding (binnen)</b> | <p>De hardkunststof Trespabekleding aan de binnenzijde is demonteerbaar en herbruikbaar. De Trespabekleding buiten bij het trappenhuis is verweerd en daardoor minder geschikt.</p> | |

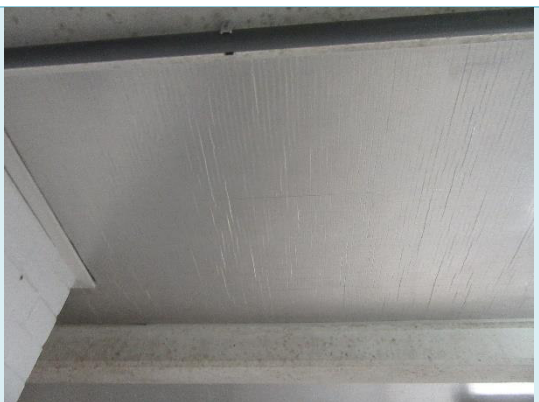
| <b>Isolatiepanelen</b> | <p>Op niveau 0 is een deel van de ruimten nageisoleerd met isolatieplaten. Deze zijn demonteerbaar en herbruikbaar.</p> | |

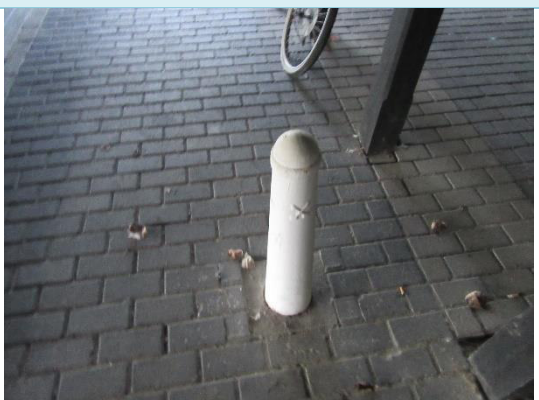
| <b>Leids paaltje</b> | <p>Het Leidse paaltje is geschikt voor hergebruik.</p> | |

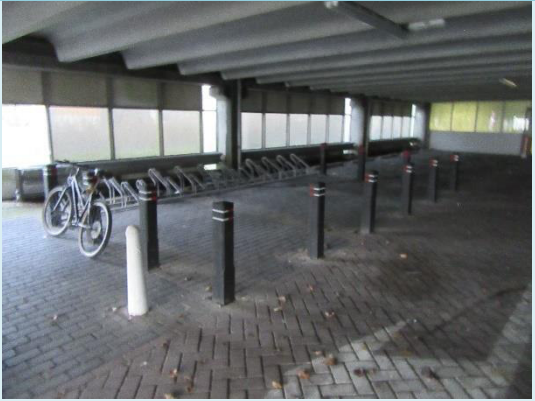
| <b>Hardkunststof paaltjes</b> | <p>De hardkunststof paaltjes zijn geschikt voor hergebruik. Er zijn 12 paaltjes</p> | |

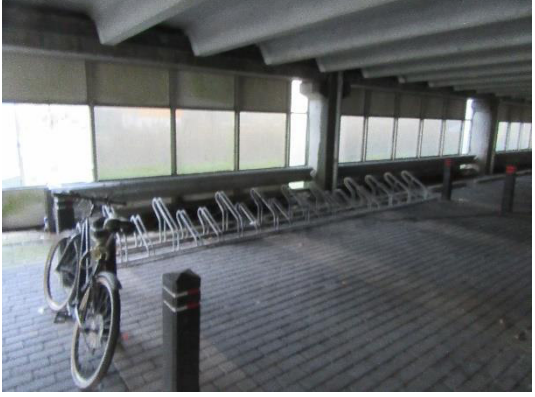
| <b>Fietsenrekken</b> | <p>De fietsenrekken zijn geschikt voor hergebruik. Er kunnen 22 fietsen in geplaatst worden.</p> | |

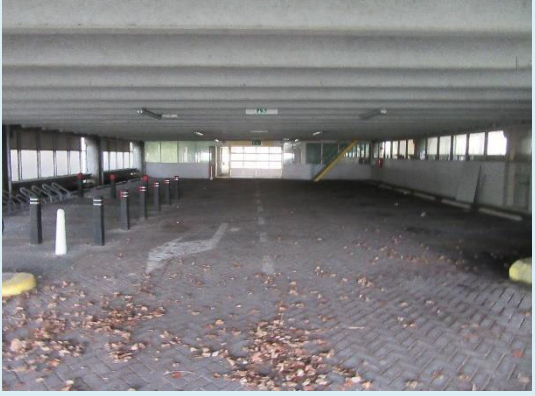
| <b>Klinkerbestrating</b> | <p>Het bestratingsmateriaal is geschikt voor hergebruik. Met name binnen heeft weinig verwerking plaatsgevonden.</p> | |

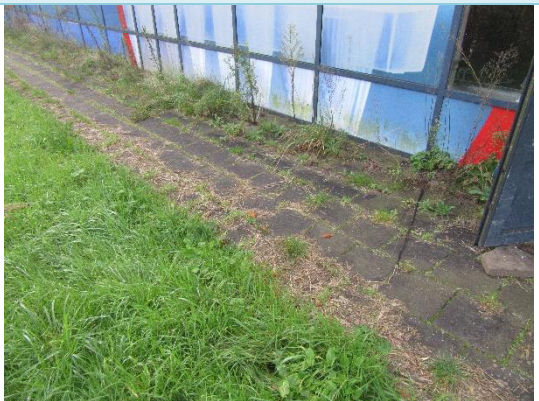
| <b>Betontegels<br/>30x30cm</b> | De betontegels zijn verweerd maar herbruikbaar. | |

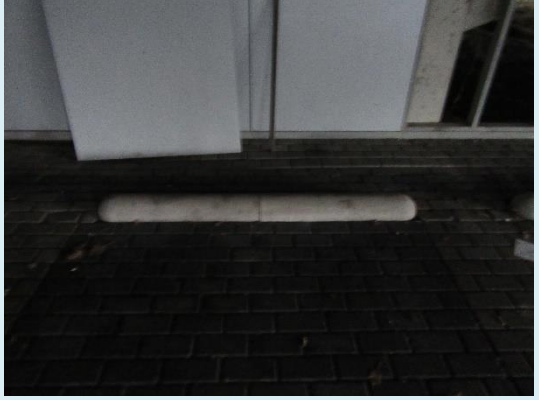
| <b>Biggenruggetjes</b> | De biggenruggetjes zijn geschikt voor hergebruik . Iedere parkeerplaats telt er twee. Op niveau 0 zijn deze aanwezig tussen de klinkerbestrating. Op de verdiepingen zijn deze aangebracht op de prefadvloerplaten. | |

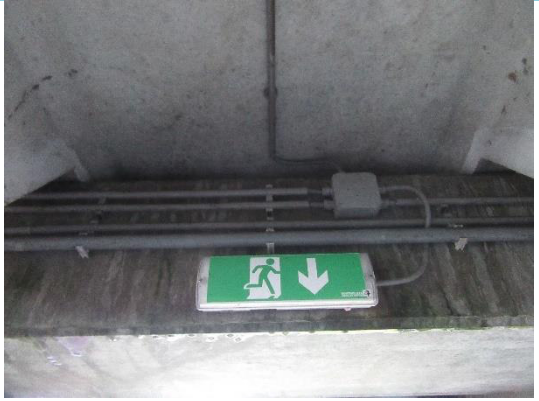
| <b>Vluchtweg-<br/>pictogrammen</b> | De vluchtwegpictogrammen zijn geschikt voor hergebruik. | |

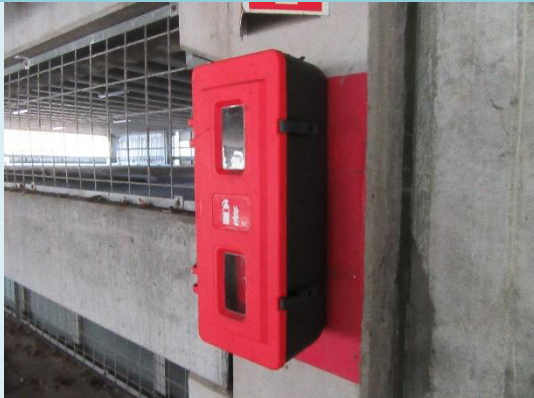
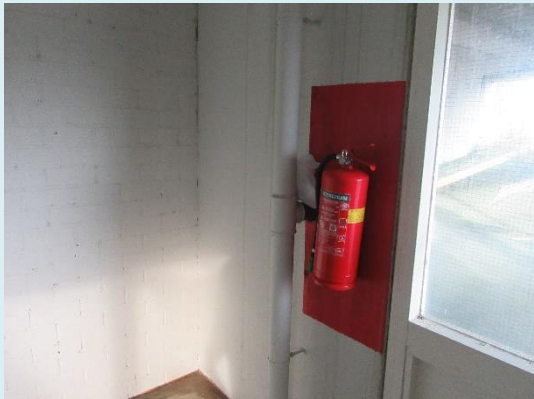
| <b>Brandblussers</b> | <p>De blussers zijn geschikt voor hergebruik. Ter plaatse van het trappenhuis zijn deze schuimblussers en in het pakeerdeel poederblussers.</p> | |

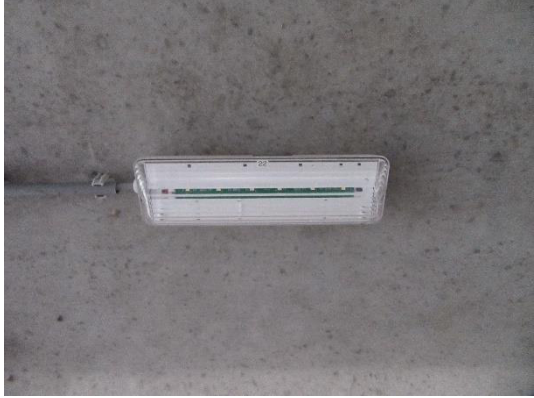
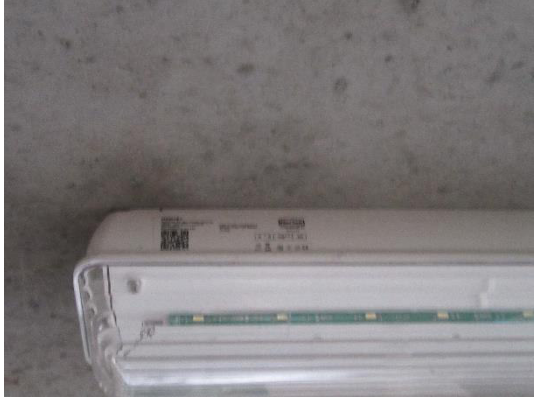
| <b>Noodverlichting</b> | <p>De noodverlichting is tussentijds vervangen en geschikt voor hergebruik.</p> | |

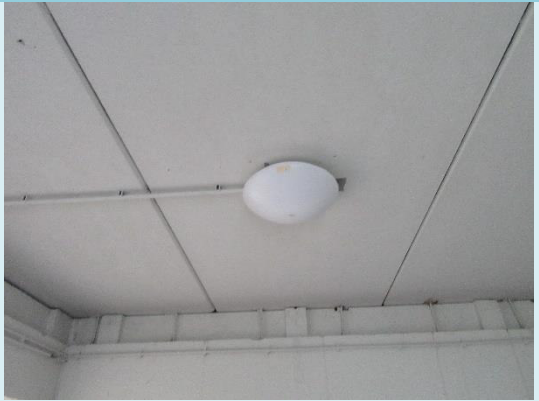
| <b>Plafondlamp trappenhuis</b> | De verlichting is geschikt voor hergebruik | |

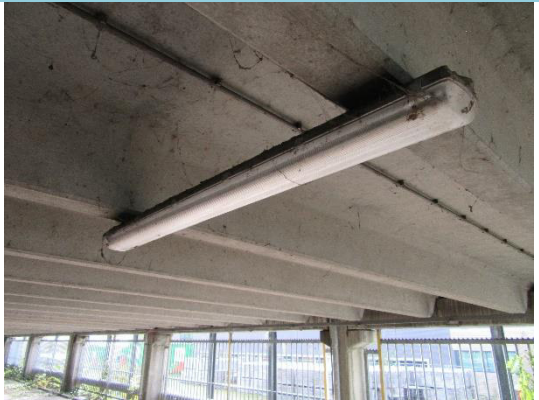
| <b>TL-armaturen opbouw</b> | De verlichting is geschikt voor hergebruik | |

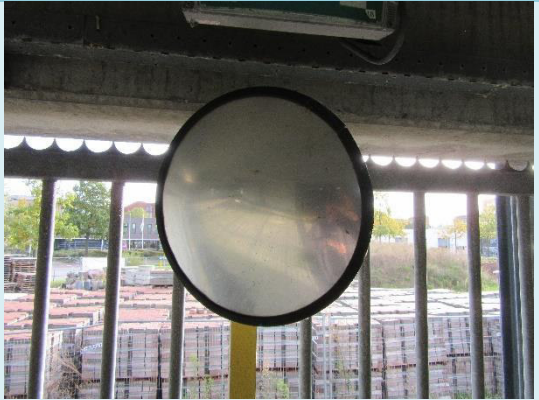
| <b>Spiegels</b> | De spiegels zijn geschikt voor hergebruik. Bij iedere in- en uitrit staat er 1 stuk. | |

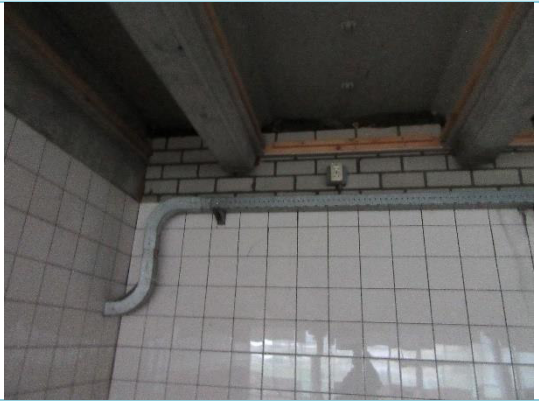
| <b>Kabelgoten</b> | De kabelgoten zijn deels geschikt voor hergebruik. Op niveau 0 is deze nog in takt. De rest is deels verroest. | |

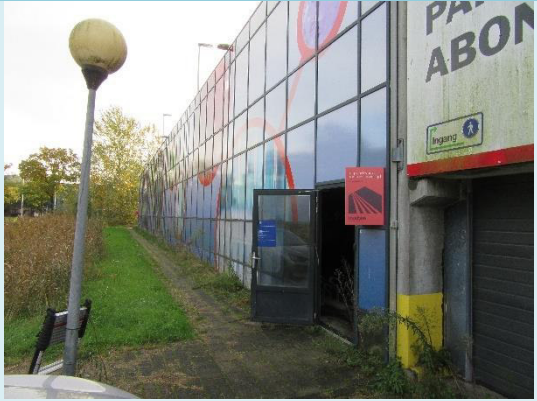
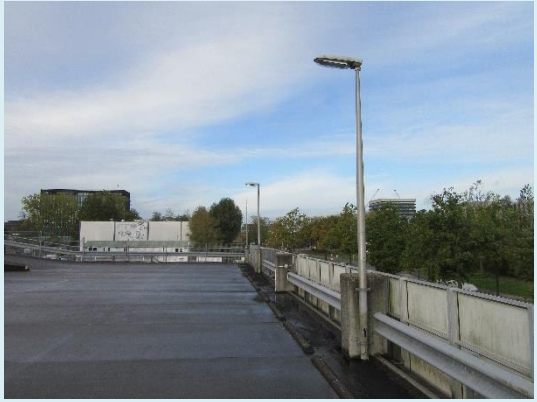
| <b>Lantaarnpalen</b> | <p>Er zijn verschillende lantaarnpalen. Buiten 1 stuk in bolvorm en op de bovenste verdieping enkele en dubbele. De lantaarnpalen zijn verweerd maar herbruikbaar.</p> | |

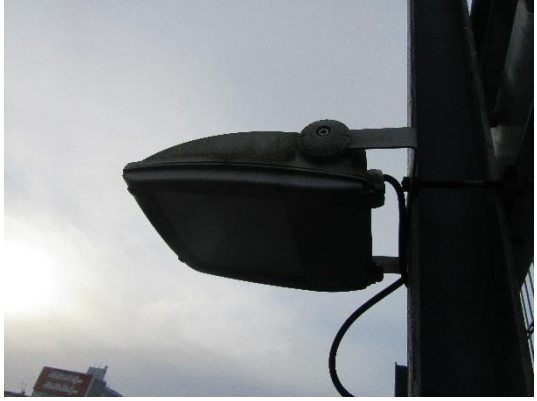
| <b>Buiten-verlichting</b> | <p>De buitenverlichting is verweerd maar herbruikbaar.</p> | |

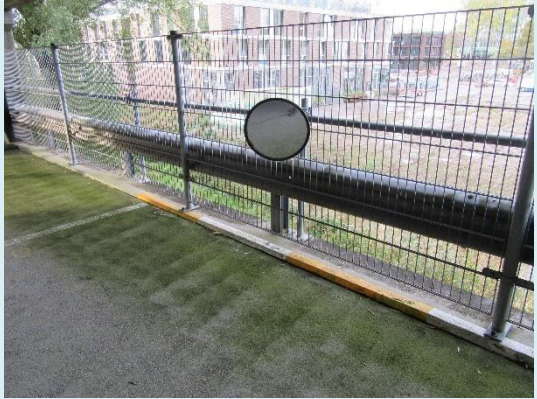
| <b>Hekwerk gaas</b> | De hekwerken zijn geschikt voor hergebruik. | |

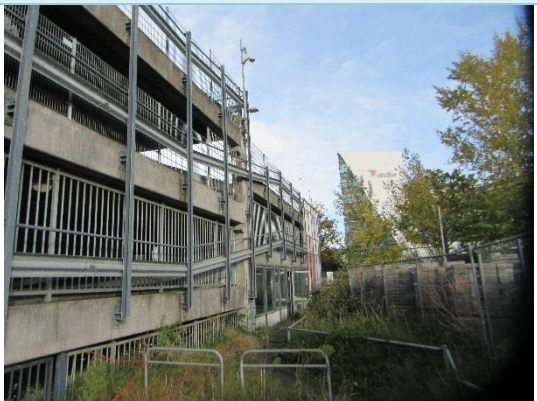
| <b>Hekwerk spijlen</b> | De hekwerken zijn geschikt voor hergebruik. | |

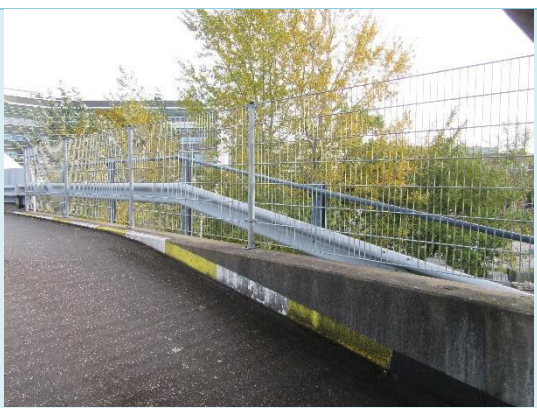
| <b>Railing</b> | De railing is geschikt voor hergebruik. | |

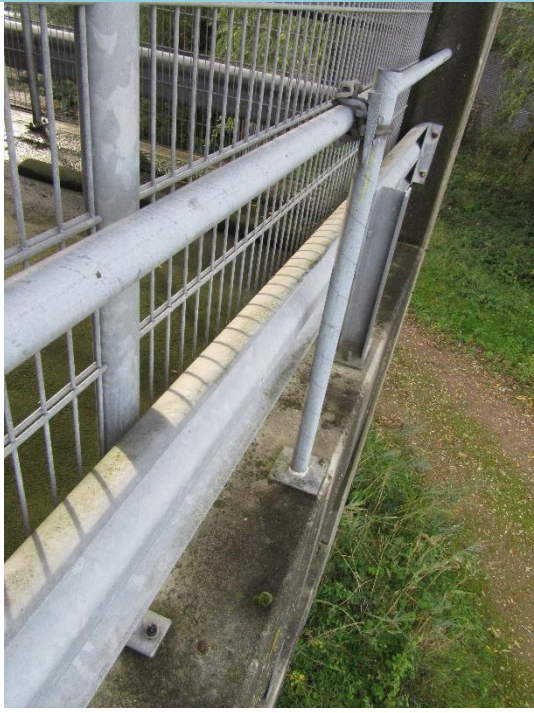
| <b>Hekwerk steigerpijpen</b> | De hekwerken zijn geschikt voor hergebruik. | |
