Kruising Oosterseveldweg - Attero Inrit afvalverkeer

| project | | Groot asfaltonderhoud<br>Oosterseveldweg | | |
| omschrijving | | Overzichtstekening:<br>- kruising Oosterseveldweg - Attero afvalverkeer | | |

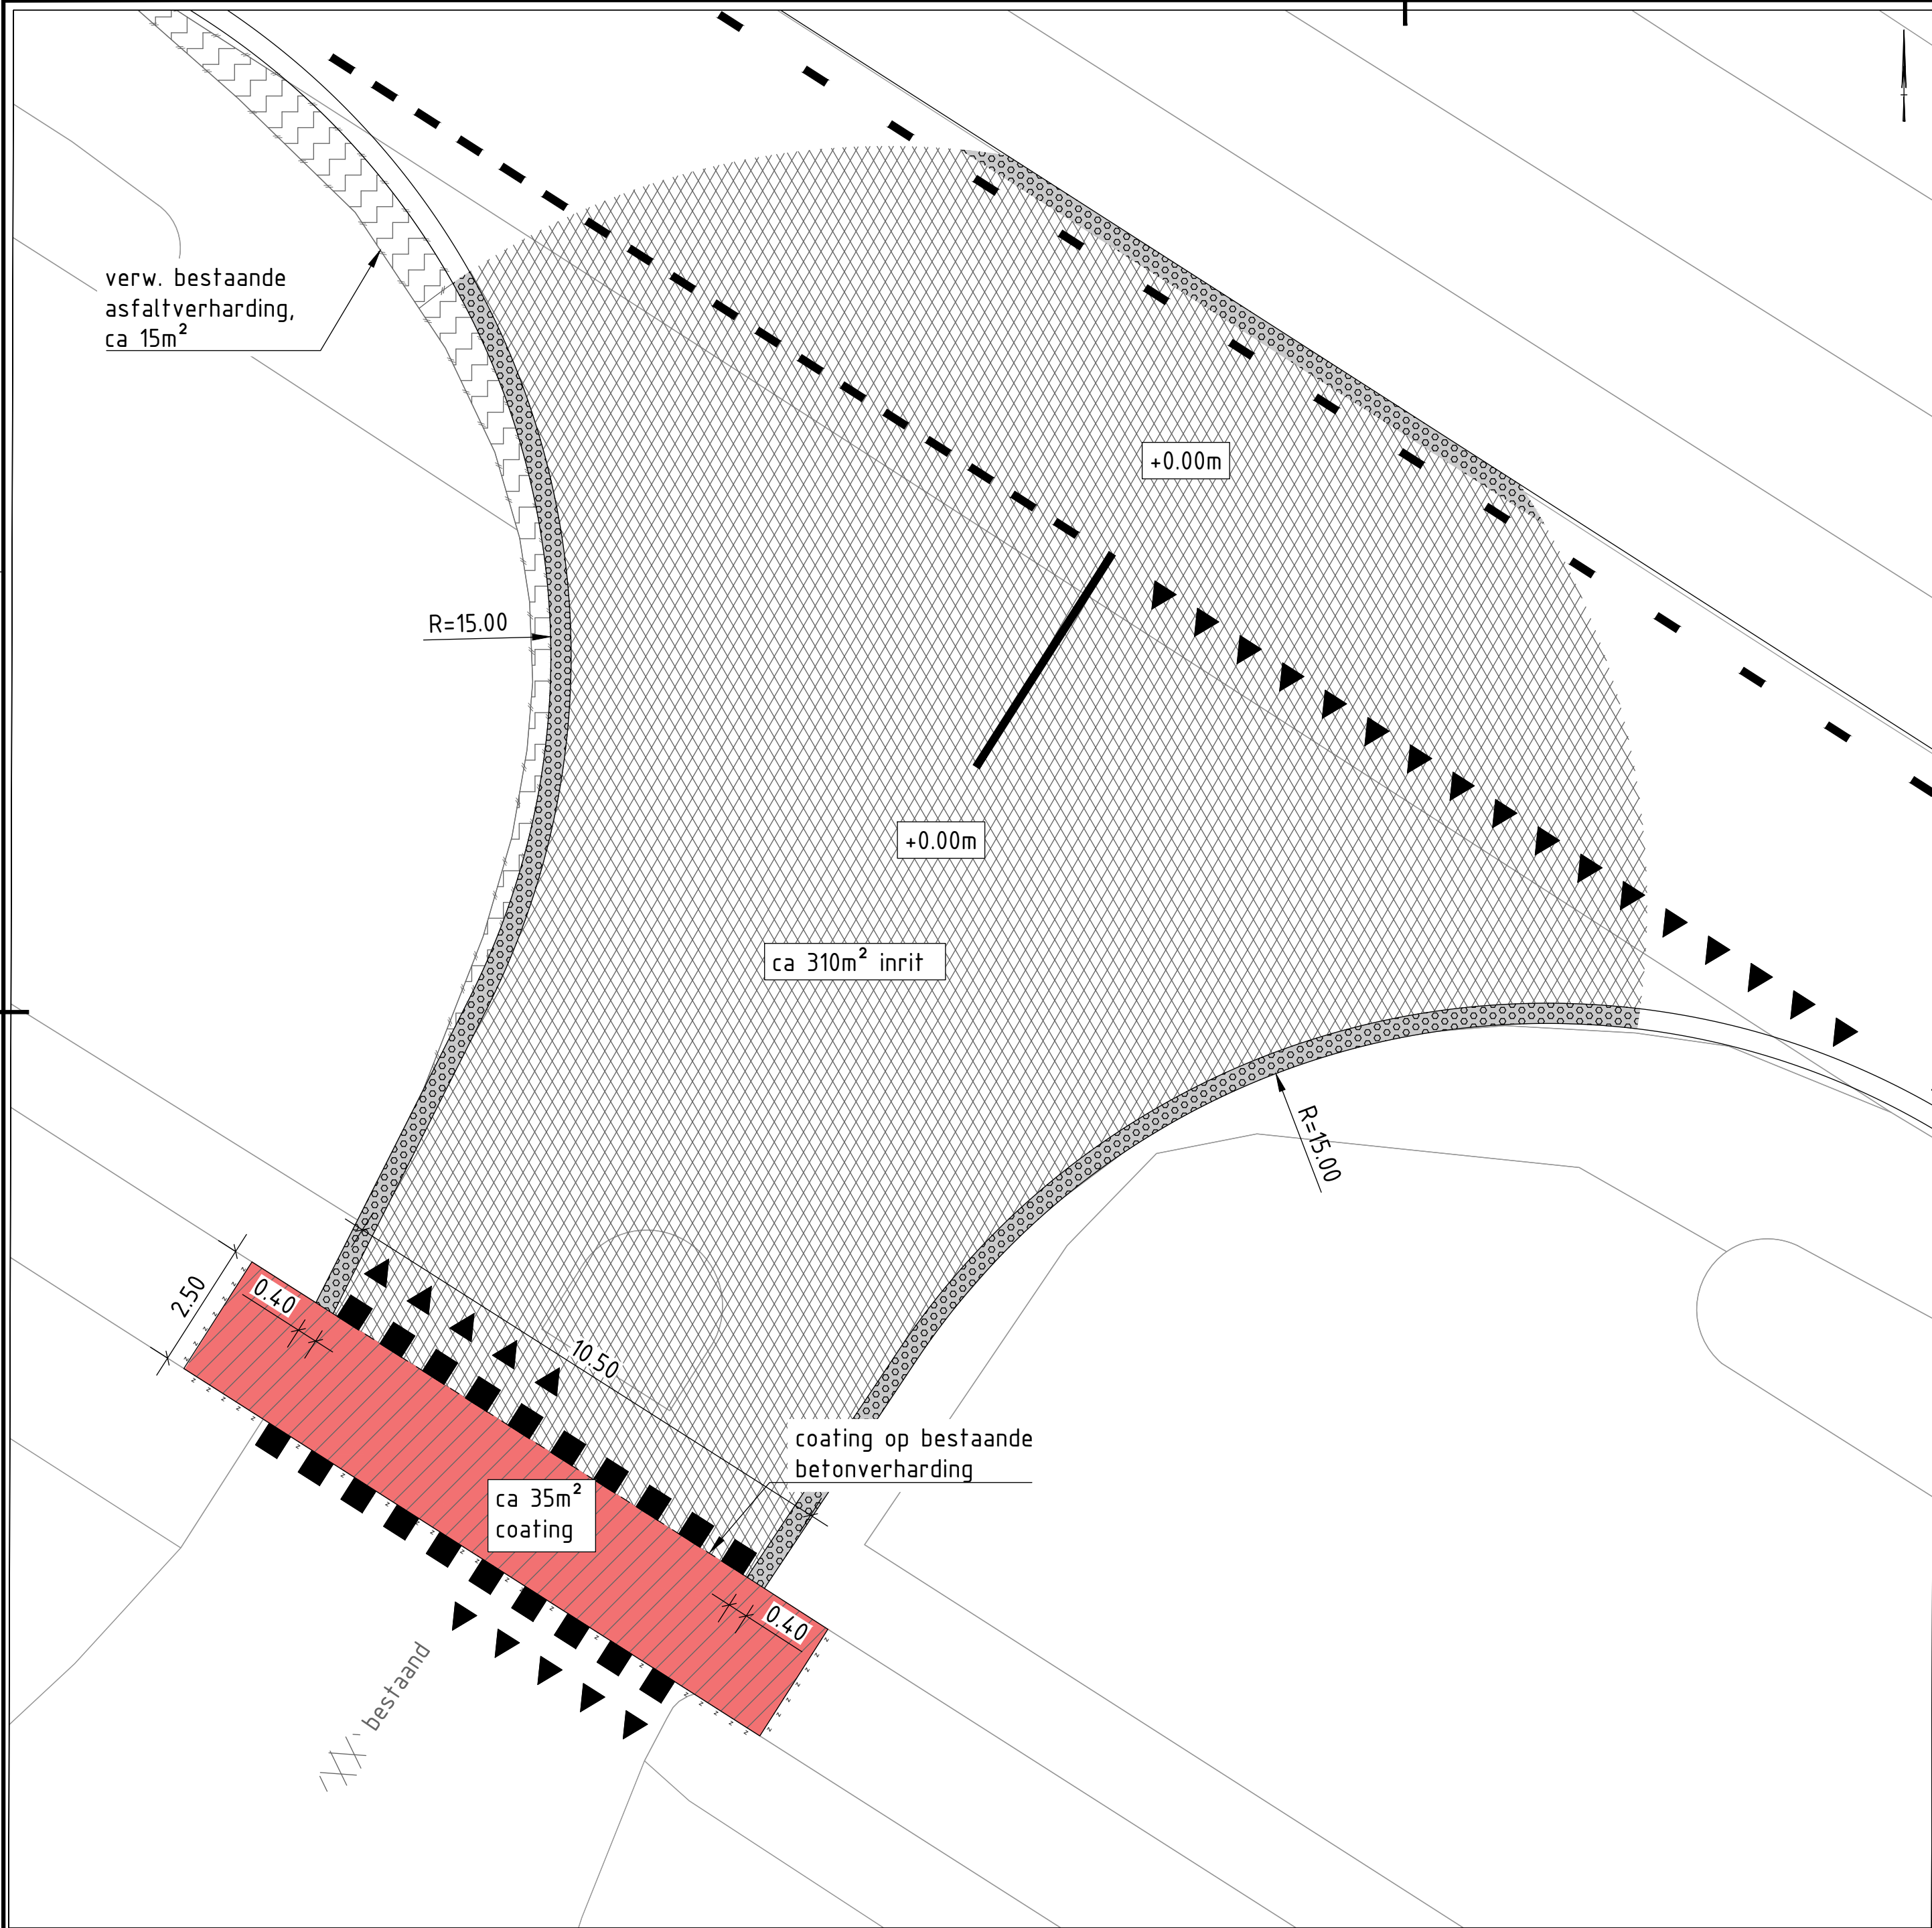
Schaal 1 : 100
