# Inspectierapport

## Inspectierapport Scope 12

*Sporthal*

*Rhoon*

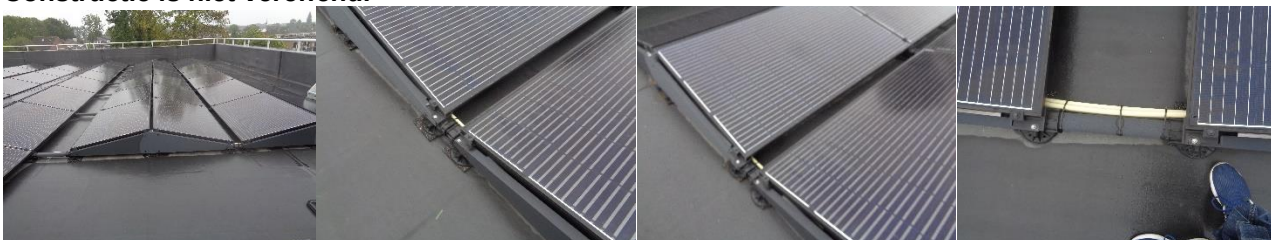
| EBI | | | | |
|---|---|---|---|---|
| De aanwezigheid en juiste toepassing van beschermings- en vereffeningsleidingen | Fout | Afwijking<br>Categorie 2 | | |
| <b>Constructie is niet vereffend.</b> | | | | |

| EBI | | | | |
|---|---|---|---|---|
| - Het frame en de panelen zijn niet verbonden met een vereffeningsleiding. | | | | |

| EBI | | | | |
|---|---|---|---|---|
| - Het frame en de panelen zijn niet verbonden met een vereffeningssleiding. | | | | |
