# Expertiserapport 2

## Dossiernummer 4075137

Soort schaden : storm

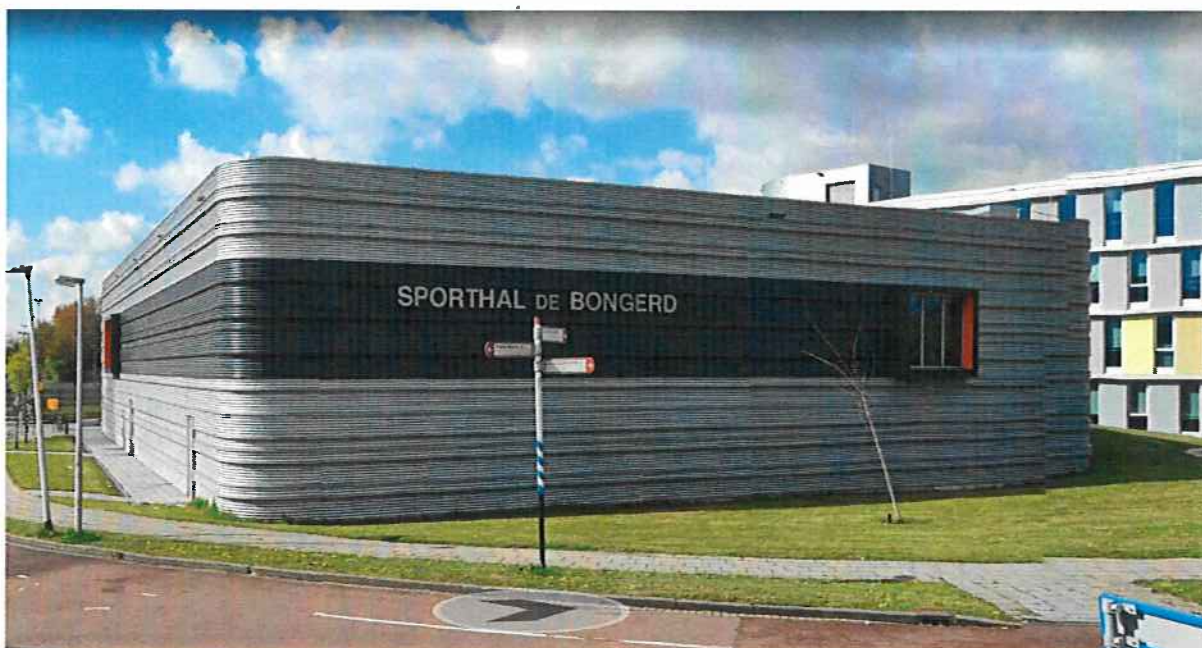
Tot het verzekerde belang ten aanzien van het eerste schadeadres behoort de in 2015 opgeleverde sporthal (De Bongerd) aan de Dierensteinweg 4D te Barendrecht. De sporthal is opgetrokken uit een staalskelet, is afgewerkt met aluminium gevelbekleding en voorzien van een plat dak met bitumineuze bedekking. Op het dak van de sporthal zijn zonnecollectoren gesitueerd die zijn aangesloten op een warmtepompsysteem. De sporthal is eigendom van de gemeente Barendrecht (verzekerde). Voor een beeld van de sporthal verwijzen wij naar onderstaande foto.

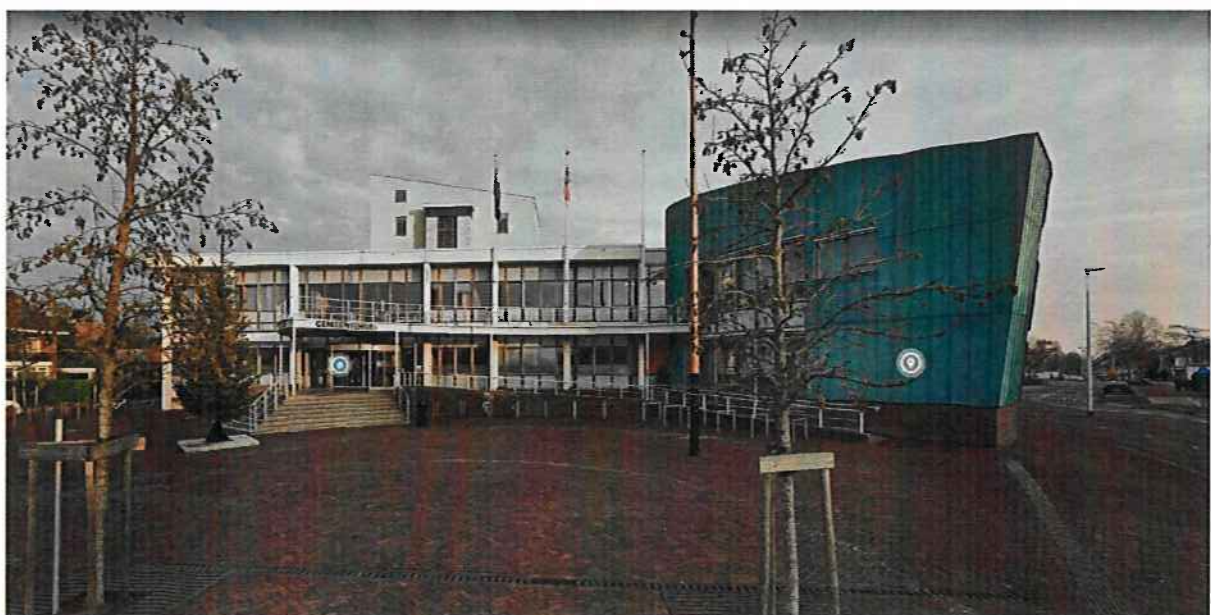
Tot het verzekerde belang ten aanzien van het tweede schadeadres behoort het in 2017 geheel gerenoveerde gemeentehuis van de gemeente Barendrecht aan de Binnenhof 1 te Barendrecht. Dit gemeentehuis bestaat uit verschillende aan elkaar gekoppelde bouwdelen van verschillende hoogtes. Alle bouwdelen zijn opgetrokken uit metselwerk en voorzien van platte daken. Op het hoogste, zes verdiepingen tellende, bouwdeel van het gemeentehuis bevindt zich een schuin dakdeel (lessenaarsdak). Alle daken van alle bouwdelen zijn bedekt met bitumineuze afwerking. Op het schuine dakdeel van het hoogste bouwdeel bevindt zich een windpulsgenerator, waarmee de besturing en beveiliging van de zonneschermen voor alle gevelramen wordt geregeld. Het gemeentehuis is tevens eigendom van de gemeente Barendrecht (verzekerde). Voor een beeld van het gemeentehuis verwijzen wij naar onderstaande foto.

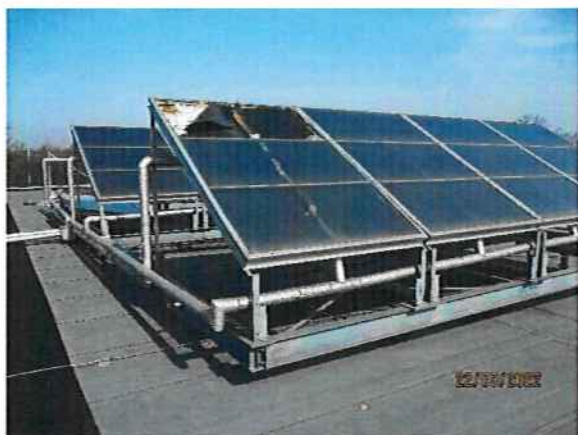
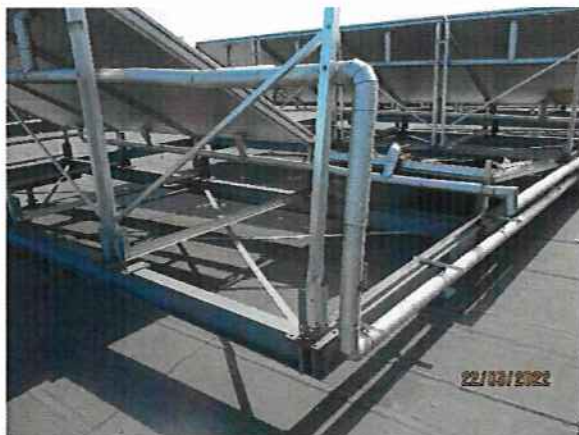
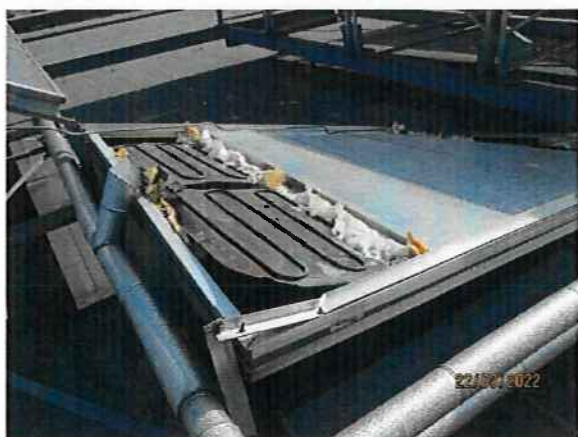
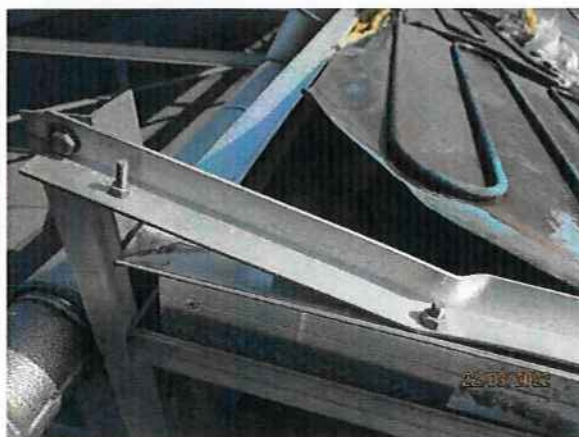
Op vrijdag 18 februari 2022 zijn de zonnecollectoren op het dak van de sporthal plaatselijk losgeblazen door de storm. Ook het stalen frame waarop de zonnecollectoren onder een hoek van 45 graden zijn bevestigd is daarbij ontzet en vervormd. Voor een beeld van deze schade verwijzen wij naar onderstaande foto's.

Op het dak van de sporthal hebben wij waargenomen dat alle twaalf zonnepanelen in zekere mate beschadigd zijn geraakt. Wij hebben zowel beschadigingen aan de boven- en de onderzijde van de panelen waargenomen. De zonnecollectoren zijn opgesteld in drie rijen van vier panelen, die allemaal aan elkaar geschakeld/aangesloten zijn. Een paneel is geheel uit het frame gevallen en van sommige panelen is het glas gesneuveld. In andere zijn gaten geslagen in de geïsoleerde onderzijden. Ook hebben wij waargenomen dat het stalen frame waarop de zonnepanelen bevestigd zijn plaatselijk vervormd, ontzet en gescheurd is.

Het stalen frame van de zonnecollectoren zal partieel hersteld moeten worden. De zonnepanelen zelf zijn dermate beschadigd dat deze defect zijn geraakt. Deze komen niet voor partieel herstel in aanmerking en zullen vervangen moeten worden.

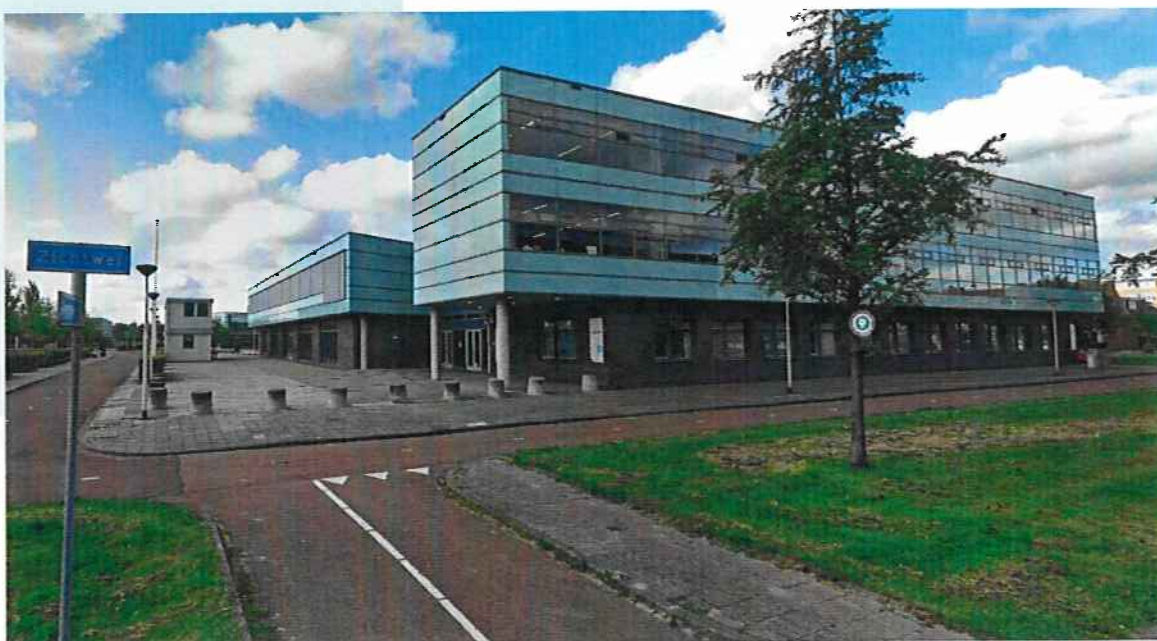
Tot het verzekerde belang behoort een schoolgebouw van het Dalton Lyceum aan de Zichtwei 1 te Barendrecht. Het schoolgebouw is opgetrokken uit metselwerk met daarboven een betonconstructie met gevelpanelen en is voorzien van een plat dak met bitumineuze bedekking. Op het schoolplein zijn Portakabins gesitueerd die fungeren als tijdelijke extra klaslokalen. Op het platte dak van het hoofdgebouw bevinden zich zonnepanelen en luchtbehandelingskasten. Het schoolgebouw is eigendom van de gemeente Barendrecht (verzekerde), die het gebouw verhuurt aan de school. Voor een beeld van het schoolgebouw en de op het schoolplein gesitueerde Portakabins verwijzen wij naar onderstaande foto.

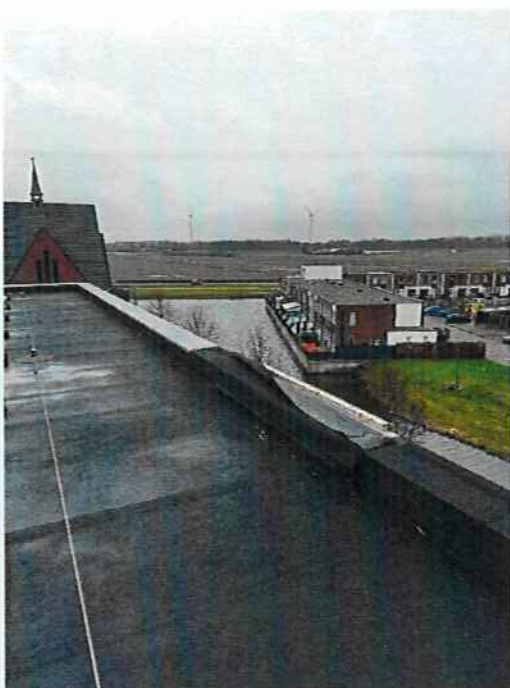
Schade aan dak hoofdgebouw

Ook zijn de luchtbehandelingskasten op het dak ontzet en beschadigd geraakt en is een zonnepaneel beschadigd. Tevens is de dakrand van de tijdelijk op het schoolplein gesitueerde Portokabins losgeraakt. Voor een beeld van de schade aan de daken van het hoofdgebouw en van de Portakabins verwijzen wij naar de van verzekerde ontvangen onderstaande foto's.

In opdracht van het schoolbestuur werd zowel de schade aan het dak van het hoofdgebouw, de schade aan de luchtbehandelingskasten op het dak en de schade aan de dakrand van de Portokabins, zo spoedig mogelijk hersteld. De schade aan het zonnepaneel werd onder de garantie van de leverancier kosteloos hersteld.

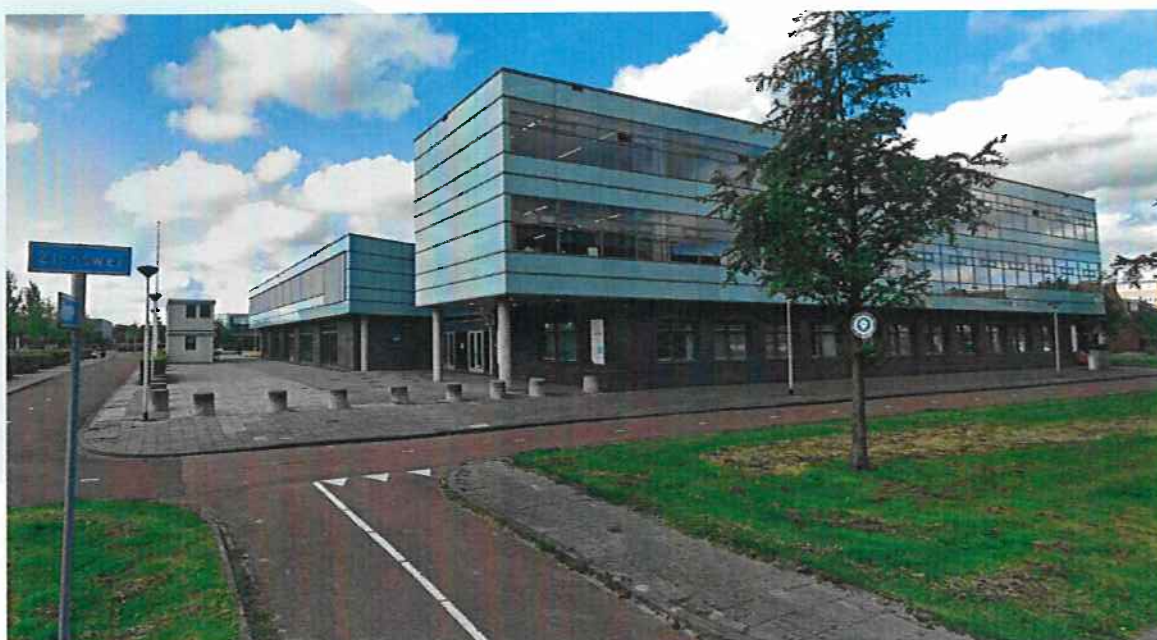
Tot het verzekerde belang behoort een schoolgebouw van het Dalton Lyceum aan de Zichtwei 1 te Barendrecht. Het schoolgebouw is opgetrokken uit metselwerk met daarboven een betonconstructie met gevelpanelen en is voorzien van een plat dak met bitumineuze bedekking. Op het schoolplein zijn Portakabins gesitueerd die fungeren als tijdelijke extra klaslokalen. Op het platte dak van het hoofdgebouw bevinden zich zonnepanelen en luchtbehandelingskasten. Het schoolgebouw is eigendom van de gemeente Barendrecht (verzekerde), die het gebouw verhuurt aan de school. Voor een beeld van het schoolgebouw en de op het schoolplein gesitueerde Portakabins verwijzen wij naar onderstaande foto.

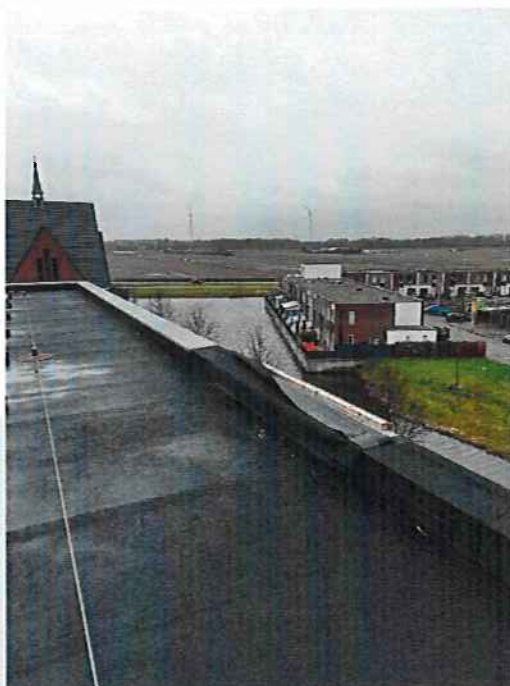
Schade aan dak hoofdgebouw

losgeraakt. Voor een beeld van de schade aan de daken van het hoofdgebouw en van de Portakabins verwijzen wij naar de van verzekerde ontvangen onderstaande foto's.

In opdracht van het schoolbestuur werd zowel de schade aan het dak van het hoofdgebouw, de schade aan de luchtbehandelingskasten op het dak en de schade aan de dakrand van de Protokabins, zo spoedig mogelijk hersteld. De schade aan het zonnepaneel werd onder de garantie van de leverancier kosteloos hersteld.

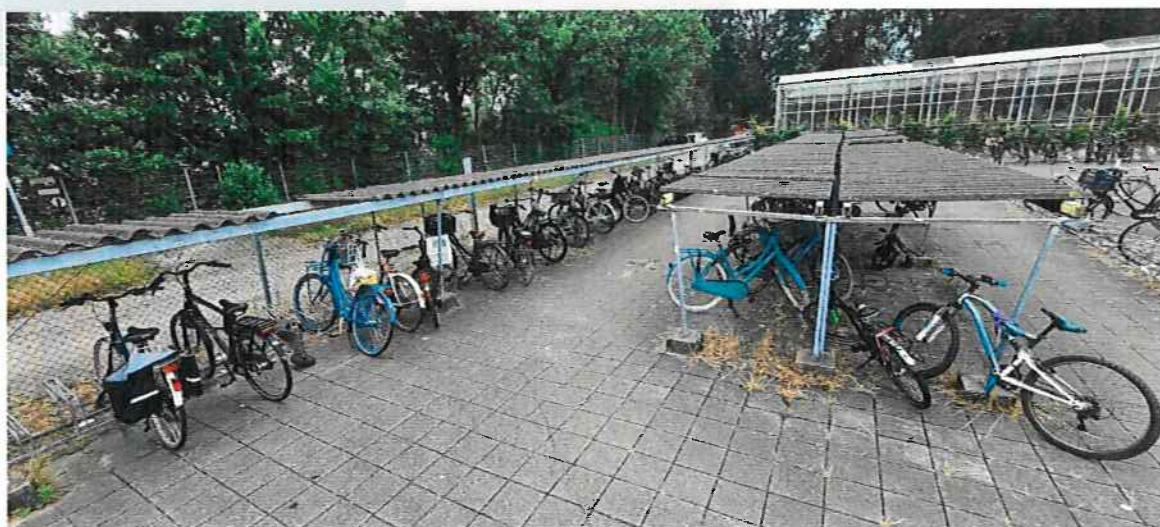
Op 22 juni 2023 hebben wij een bezoek gebracht op locatie. Wij hebben waargenomen dat een deel van de overkapping van de fietsenstalling nog ontbreekt. Ter plaatse van de ontbrekende overkapping zullen nog nieuwe (niet asbesthoudende) golfplaten moeten worden geplaatst. Voor een beeld van de door ons waargenomen situatie verwijzen wij naar onderstaande foto.

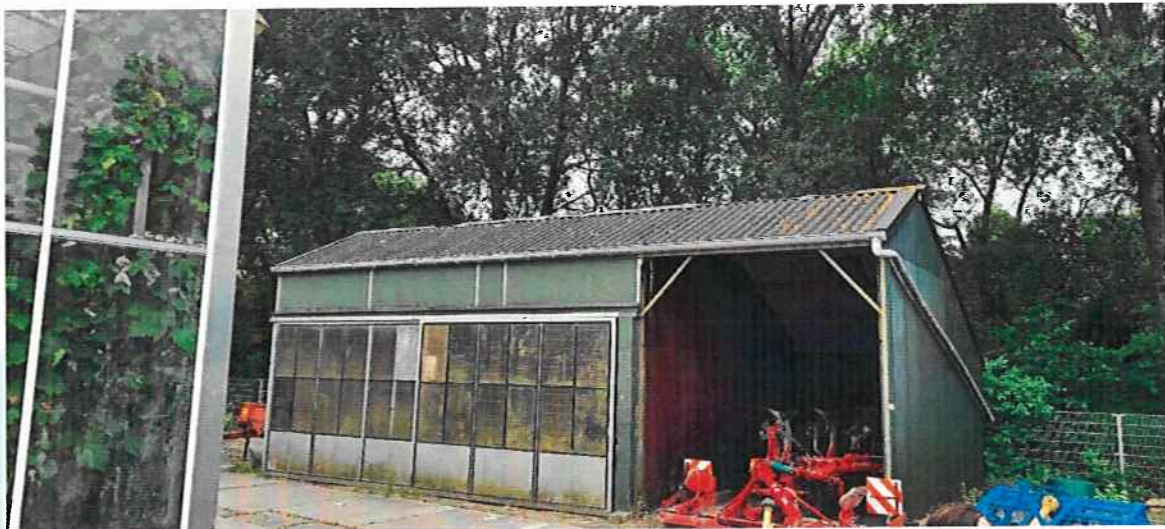
Wij hebben waargenomen dat diverse zinken nok afdekkers ontbreken op het dak van de opslagschuur. Als noodvoorziening werd de nok ter plaatse van de ontbrekende zinken afdekkers provisorisch afgedicht. Voor een beeld van de door ons waargenomen situatie verwijzen wij naar onderstaande foto.

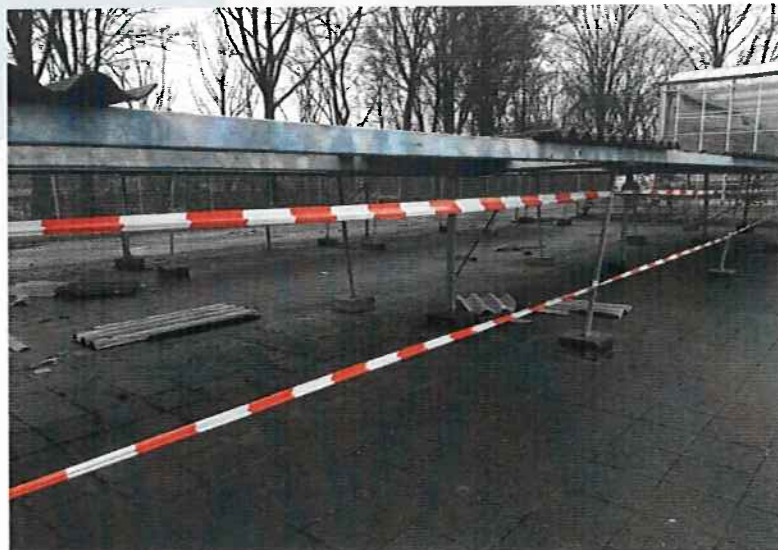
Wij werden door het schoolbestuur in het bezit gesteld van een foto die direct na de storm is genomen op 18 februari 2022. Daarop zijn de losgekomen delen van de overkapping van de fietsenstalling waarneembaar. Voor een beeld van de situatie verwijzen wij naar onderstaande foto.

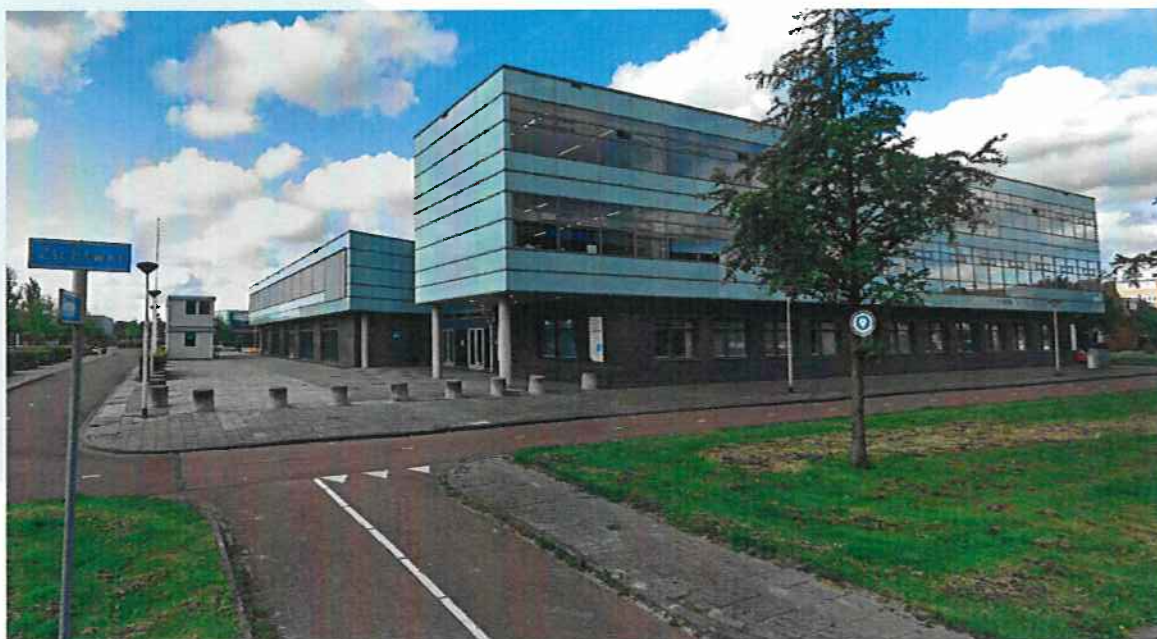
Tot het verzekerde belang behoort een schoolgebouw van het Dalton Lyceum aan de Zichtwei 1 te Barendrecht. Het schoolgebouw is opgetrokken uit metselwerk met daarboven een betonconstructie met gevelpanelen en is voorzien van een plat dak met bitumineuze bedekking. Op het schoolplein zijn Portakabins gesitueerd die fungeren als tijdelijke extra klaslokalen. Op het platte dak van het hoofdgebouw bevinden zich zonnepanelen en luchtbehandelingskasten. Het schoolgebouw is eigendom van de gemeente Barendrecht (verzekerde), die het gebouw verhuurt aan de school. Voor een beeld van het schoolgebouw en de op het schoolplein gesitueerde Portakabins verwijzen wij naar onderstaande foto.

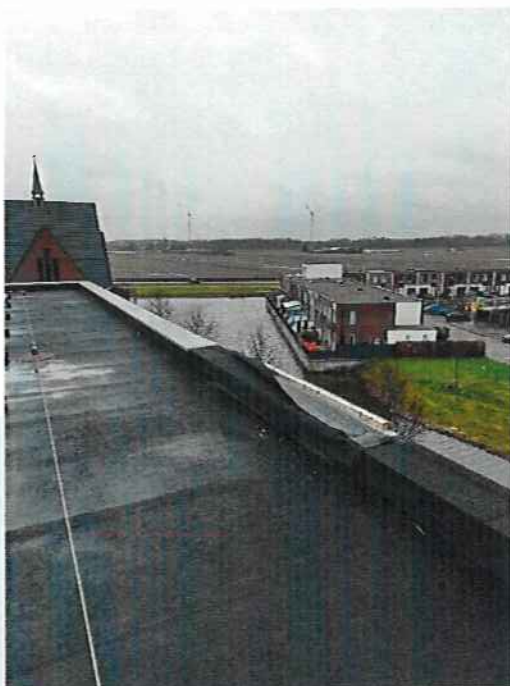
Schade aan dak hoofdgebouw

losgeraakt. Voor een beeld van de schade aan de daken van het hoofdgebouw en van de Portakabins verwijzen wij naar de van verzekerde ontvangen onderstaande foto's.

In opdracht van het schoolbestuur werd zowel de schade aan het dak van het hoofdgebouw, de schade aan de luchtbehandelingskasten op het dak en de schade aan de dakrand van de Portakabins, zo spoedig mogelijk hersteld. De schade aan het zonnepaneel werd onder de garantie van de leverancier kosteloos hersteld.

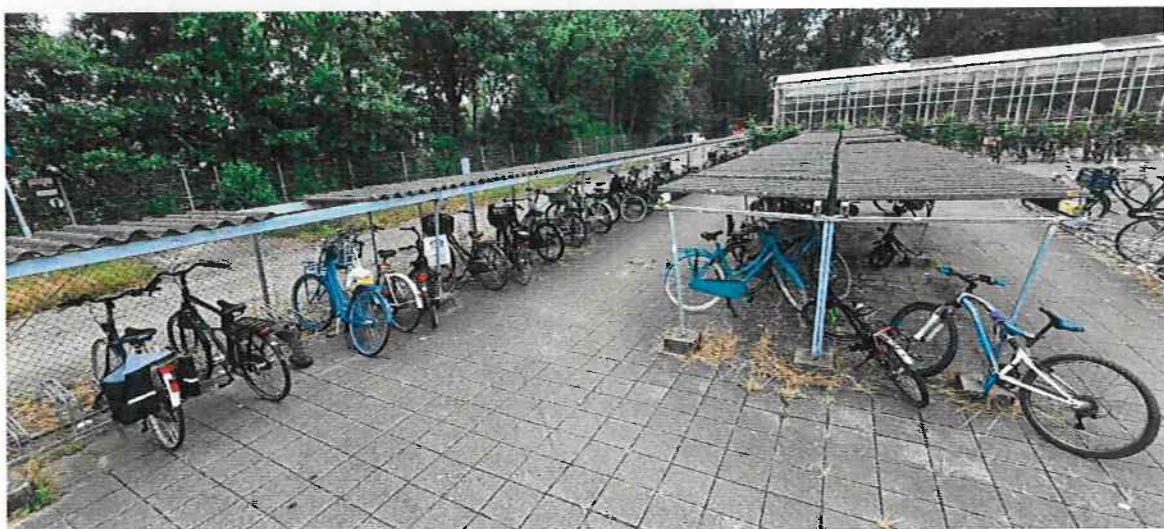
Op 22 juni 2023 hebben wij een bezoek gebracht op locatie. Wij hebben waargenomen dat een deel van de overkapping van de fietsenstalling nog ontbreekt. Ter plaatse van de ontbrekende overkapping zullen nog nieuwe (niet asbesthoudende) golfplaten moeten worden geplaatst. Voor een beeld van de door ons waargenomen situatie verwijzen wij naar onderstaande foto.

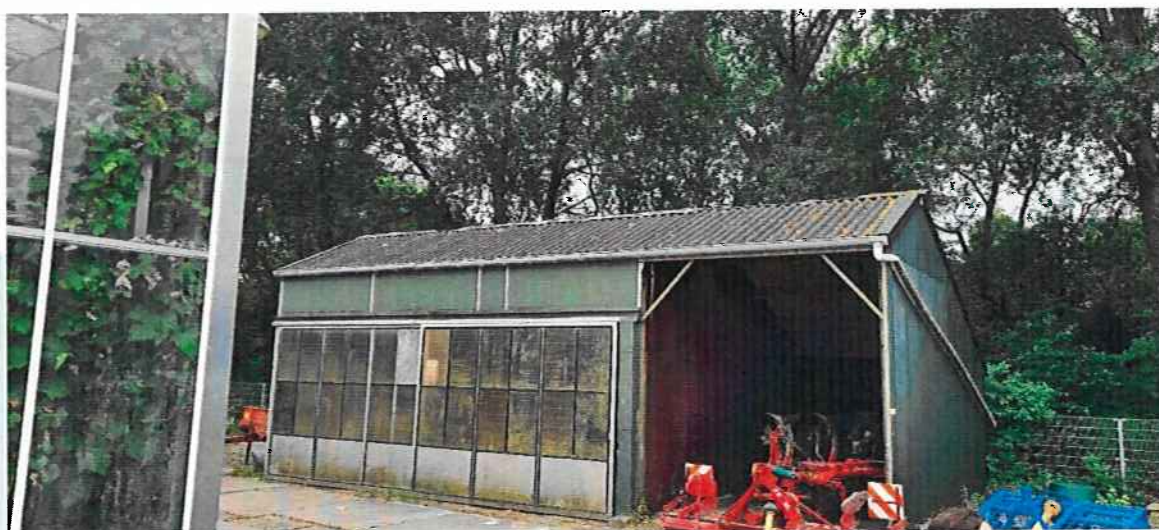
Wij hebben waargenomen dat diverse zinken nok afdekkers ontbreken op het dak van de opslagschuur. Als noodvoorziening werd de nok ter plaatse van de ontbrekende zinken afdekkers provisorisch afgedicht. Voor een beeld van de door ons waargenomen situatie verwijzen wij naar onderstaande foto.

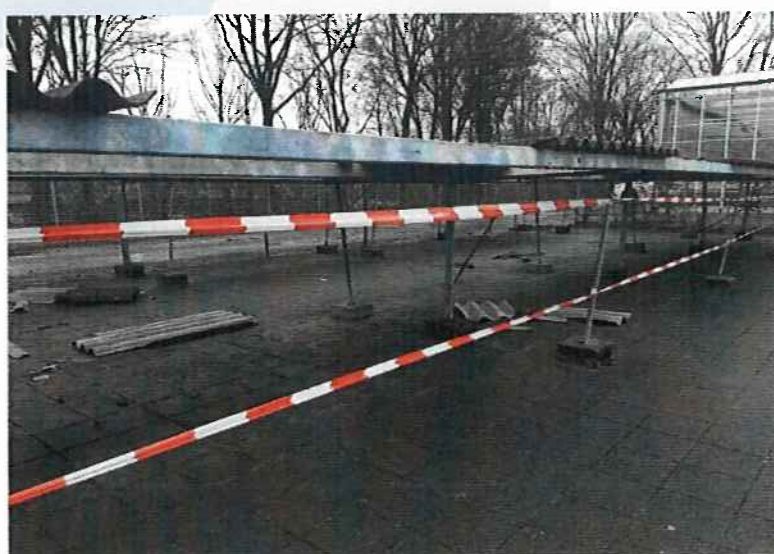
Wij werden door het schoolbestuur in het bezit gesteld van een foto die direct na de storm is genomen op 18 februari 2022. Daarop zijn de losgekomen delen van de overkapping van de fietsenstalling waarneembaar. Voor een beeld van de situatie verwijzen wij naar onderstaande foto.

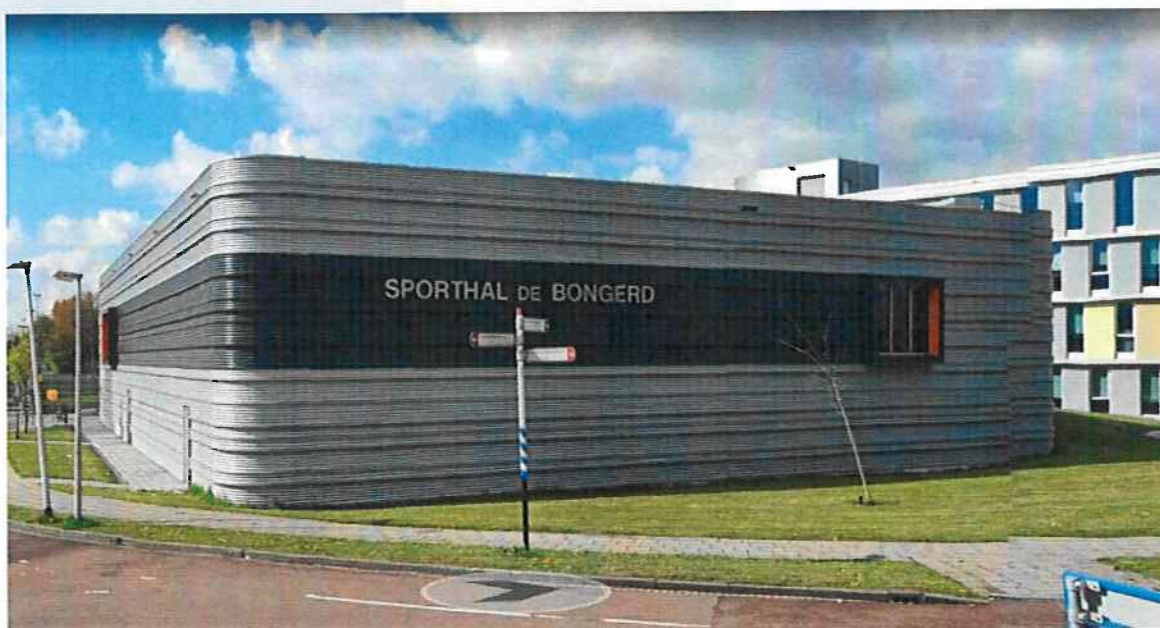
Tot het verzekerde belang ten aanzien van het eerste schadeadres behoort de in 2015 opgeleverde sporthal (De Bongerd) aan de Dierensteinweg 4D te Barendrecht. De sporthal is opgetrokken uit een staalskelet, is afgewerkt met aluminium gevelbekleding en voorzien van een plat dak met bitumineuze bedekking. Op het dak van de sporthal zijn zonnecollectoren gesitueerd, die zijn aangesloten op een warmtepompsysteem. De sporthal is eigendom van de gemeente Barendrecht (verzekerde). Voor een beeld van de sporthal verwijzen wij naar onderstaande foto.

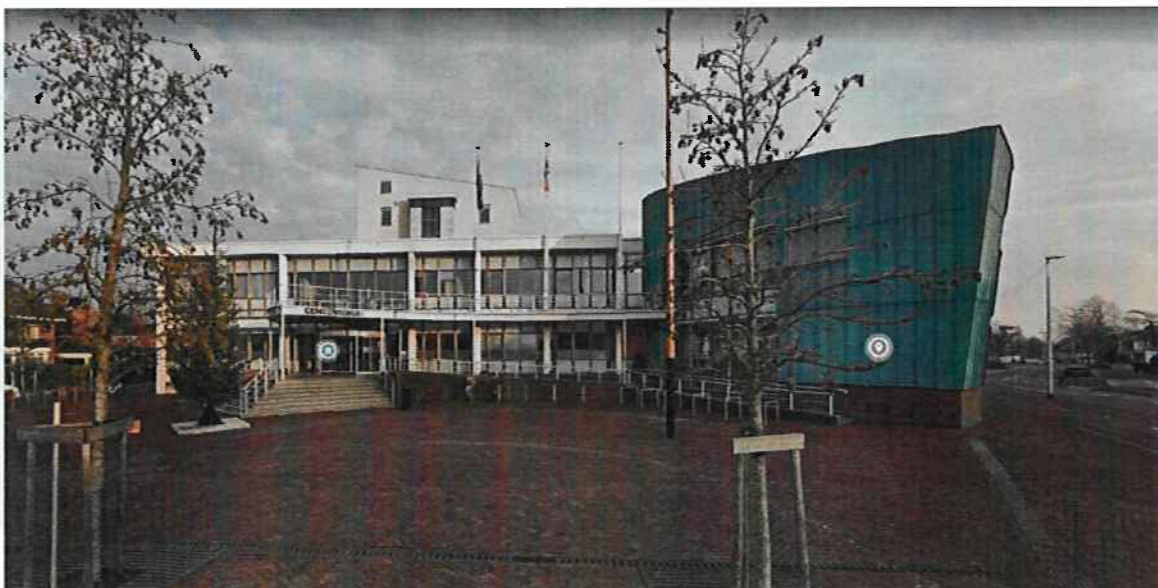
Tot het verzekerde belang ten aanzien van het tweede schadeadres behoort het in 2017 geheel gerenoveerde gemeentehuis van de gemeente Barendrecht aan het Binnenhof 1 te Barendrecht. Dit gemeentehuis bestaat uit verschillende aan elkaar gekoppelde bouwdelen van verschillende hoogtes. Alle bouwdelen zijn opgetrokken uit metselwerk en voorzien van platte daken. Op het hoogste, zes verdiepingen tellende, bouwdeel van het gemeentehuis bevindt zich een schuin dakdeel (lessenaarsdak). Alle daken van alle bouwdelen zijn bedekt met bitumineuze afwerking. Op het schuine dakdeel van het hoogste bouwdeel bevindt zich een windpulsgenerator, waarmee de besturing en beveiliging van de zonneschermen voor alle gevelramen wordt geregeld. Het gemeentehuis is tevens eigendom van de gemeente Barendrecht (verzekerde). Voor een beeld van het gemeentehuis verwijzen wij naar onderstaande foto.

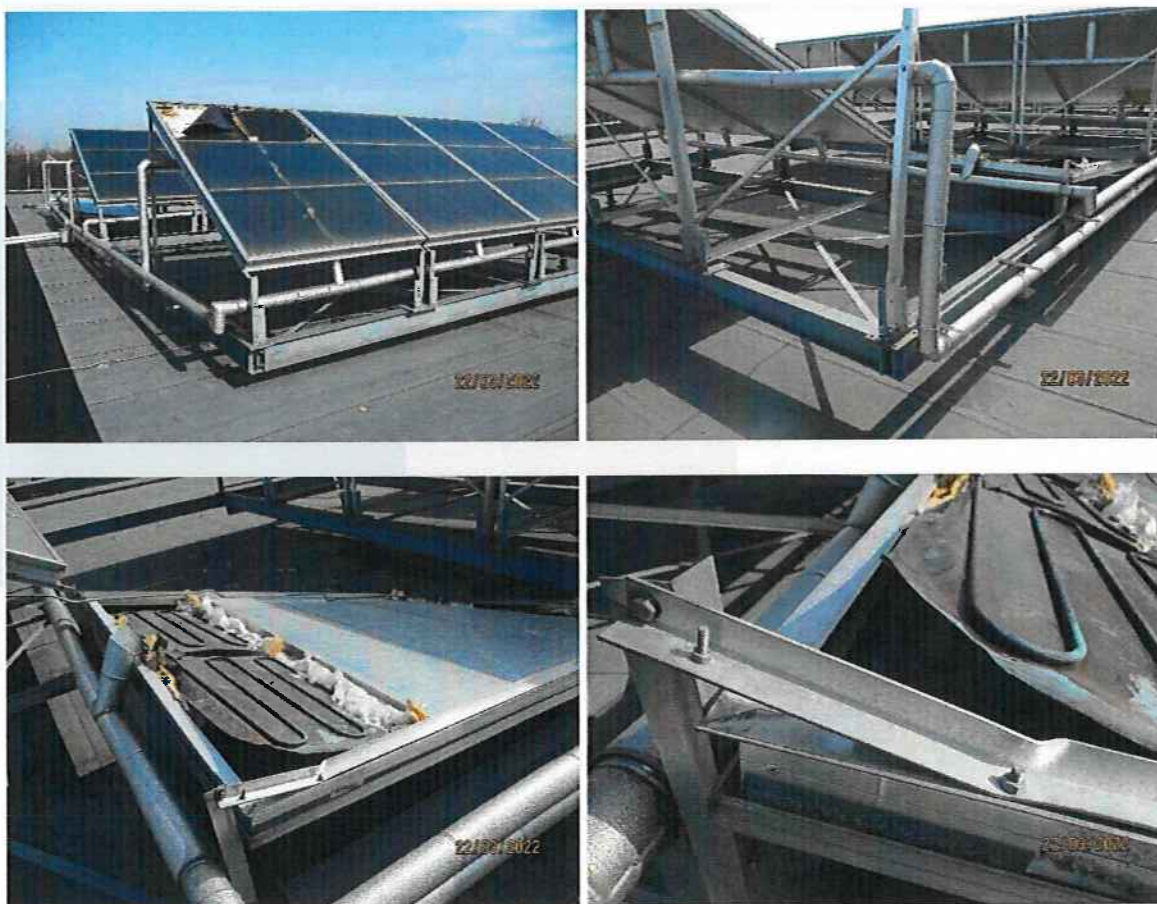
Op vrijdag 18 februari 2022 zijn de zonnecollectoren op het dak van de sporthal plaatselijk los geblazen door de storm. Ook het stalen frame, waarop de zonnecollectoren onder een hoek van 45 graden zijn bevestigd, is daarbij ontzet en vervormd. Voor een beeld van deze schade verwijzen wij naar onderstaande foto's.

Op het dak van de sporthal hebben wij waargenomen dat alle twaalf zonnepanelen in zekere mate beschadigd zijn geraakt. Wij hebben zowel beschadigingen aan de boven- en onderzijde van de panelen waargenomen. De zonnecollectoren zijn opgesteld in drie rijen van vier panelen, die allemaal aan elkaar geschakeld/aangesloten zijn. Een paneel is geheel uit het frame gevallen en van sommige panelen is het glas gesneuveld. In andere zijn gaten geslagen in de geïsoleerde onderzijden. Ook hebben wij waargenomen dat het stalen frame, waarop de zonnepanelen zijn bevestigd, plaatselijk is vervormd, ontzet en gescheurd.

In opdracht van verzekerde werden de zonnecollectoren inmiddels van het dak van de sporthal gedemonteerd en afgevoerd. Het dak van de sporthal werd in verband met het gesneuvelde glas van de zonnecollectoren schoongemaakt.

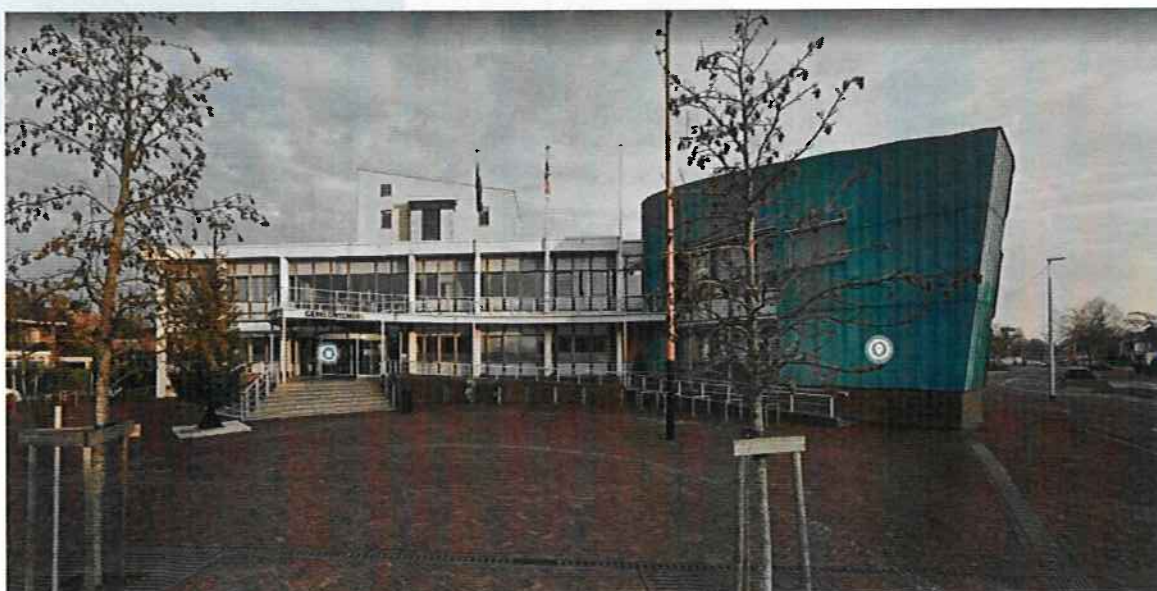
Bron: Google maps

Tot het verzekerde belang behoort het in 2017 geheel gerenoveerde gemeentehuis van de gemeente Barendrecht aan het Binnenhof 1 te Barendrecht. Dit gemeentehuis bestaat uit verschillende aan elkaar gekoppelde bouwdelen van verschillende hoogtes. Alle bouwdelen zijn opgetrokken uit metselwerk en voorzien van platte daken. Op het hoogste, zes verdiepingen tellende, bouwdeel van het gemeentehuis bevindt zich een schuin dakdeel (lessenaarsdak). Alle daken van alle bouwdelen zijn bedekt met bitumineuze afwerking. Op het schuine dakdeel van het hoogste bouwdeel bevindt zich een windpulsgenerator, waarmee de besturing en beveiliging van de zonneschermen voor alle gevelramen wordt geregeld. Het gemeentehuis is eigendom van de gemeente Barendrecht (verzekerde). Voor een beeld van het gemeentehuis verwijzen wij naar onderstaande foto.

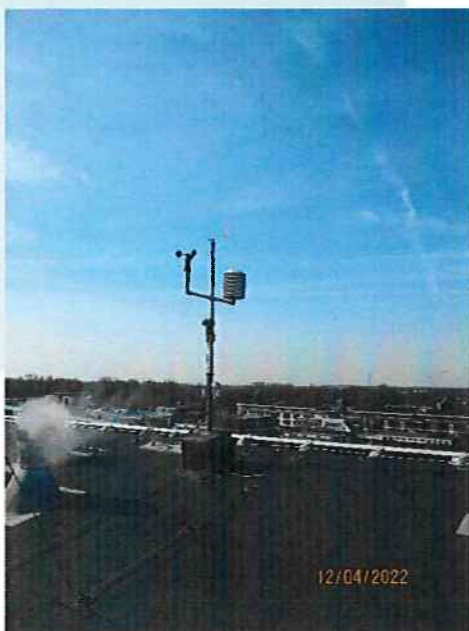
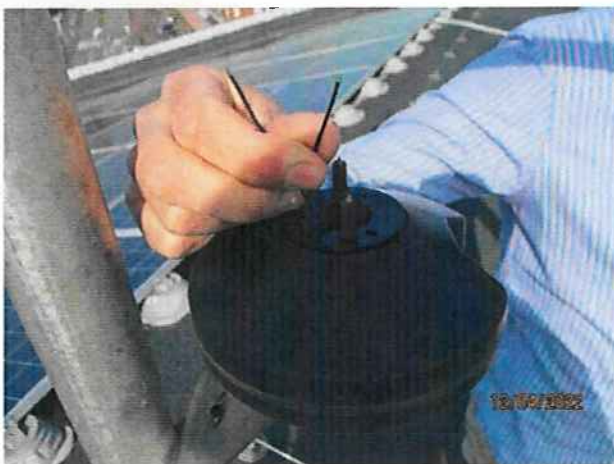
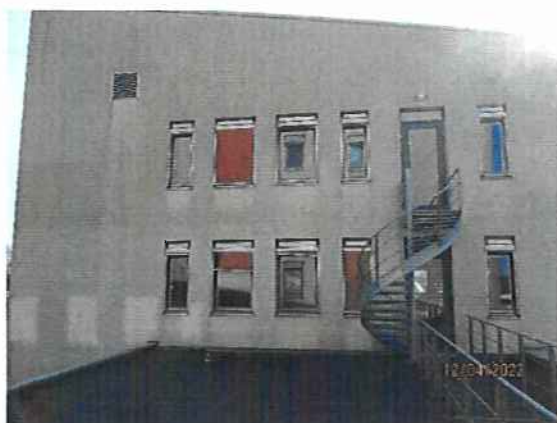
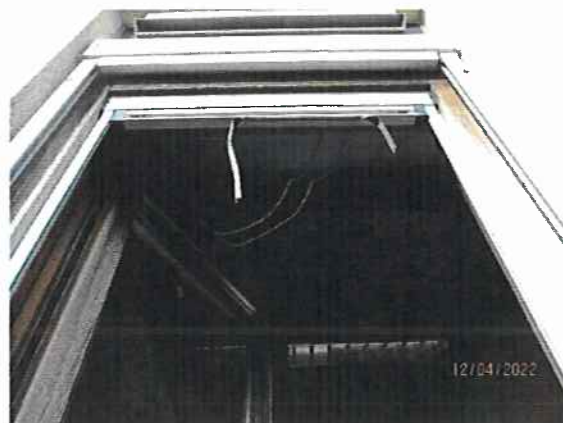
Op vrijdag 18 februari 2022 is de windpulsgenerator op het hoogste dak van het gemeentehuis kapot gewaaid. Daardoor viel de automatische aansturing van de zonneschermen voor de gevelramen in storing, waardoor een deel niet meer tijdig kon worden ingetrokken. Een deel van de zonneschermen voor de gevelramen is door de storm beschadigd geraakt. Voor een beeld van de beschadigde windpulsgenerator op het dak van het gemeentehuis en de beschadigde zonneschermen voor de gevelramen, verwijzen wij naar onderstaande foto's.

In opdracht van verzekerde werden de defecte windpulsgenerator en de vastgelopen zonneschermen van het gemeentehuis inmiddels vervangen.
