**Inspectie rapport Zonnepanelen SCIOS scope 12 (EBI)**

Stadskantoor Zwolle

17 mei 2023

2305-01018

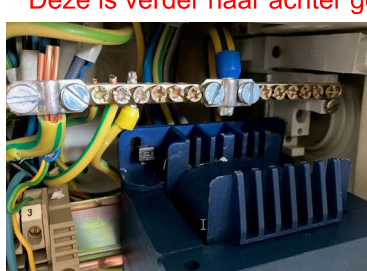
| <p><b>2</b> [2b] Afwijking t.o.v. de norm</p> <p>De voedingskabel PV installatie zit tegen de transformator.</p> <p><b>Deze is verder naar achter gedrukt.</b></p> <p>Digitaal ondertekend<br/>door Kettelarij, Jan<br/>Willem<br/>Datum: 14.07.2023</p> | |

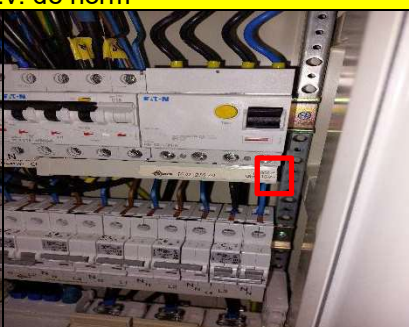
| <p><b>4</b> [2b] Afwijking t.o.v. de norm</p> <p>In de schakel- en verdeelinrichting ontbreekt een eindkapje van een KAM-rail.</p> <p><b>Kapje is geplaatst</b></p> <p>Digitaal ondertekend<br/>door Kettelarij, Jan<br/>Willem<br/>Datum: 14.07.2023</p> | |
