**2140424**

Inspectierapport vaste elektrische installatie

## De Polderlanden

mei t/m oktober 2014  
P.G.M van der Weijden

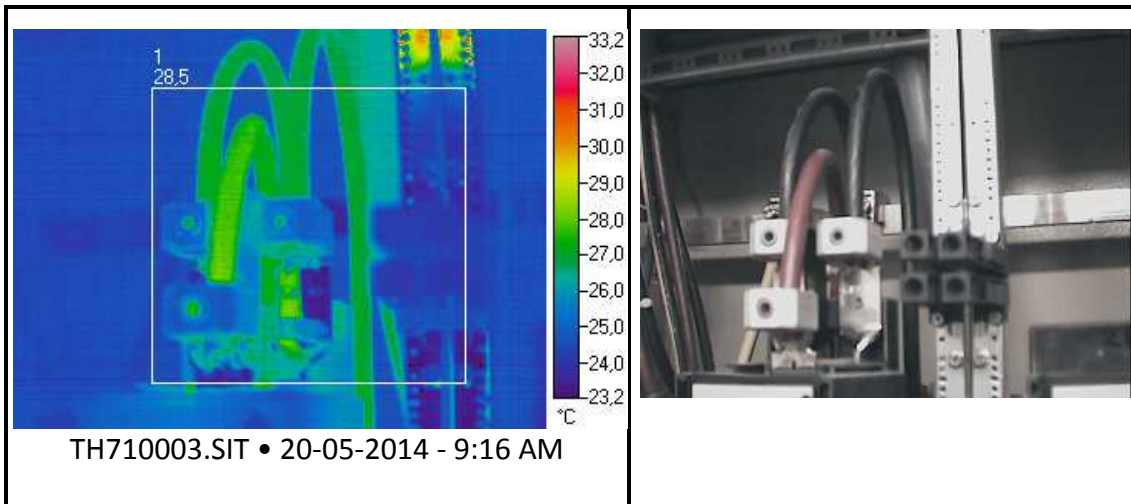
Rect1
miss.	1,0
Gem.	25,6 °C
Min	23,2 °C
Max	28,5 °C
Delta	
Gebied

Klantnaam	Gemeente Haarlemmermeer
Werknummer	2140424
Gemeten door	P.G.M van der Weijden
Apparaat	<b>Verdeling KKLm-PL</b>
Lokatie	Gebouw Polderlanden Begane Grond, LS ruimte
Oorzaak	Controle opname
Belasting	Normaal
Temperatuur stijging	nvt
Aktie	geen

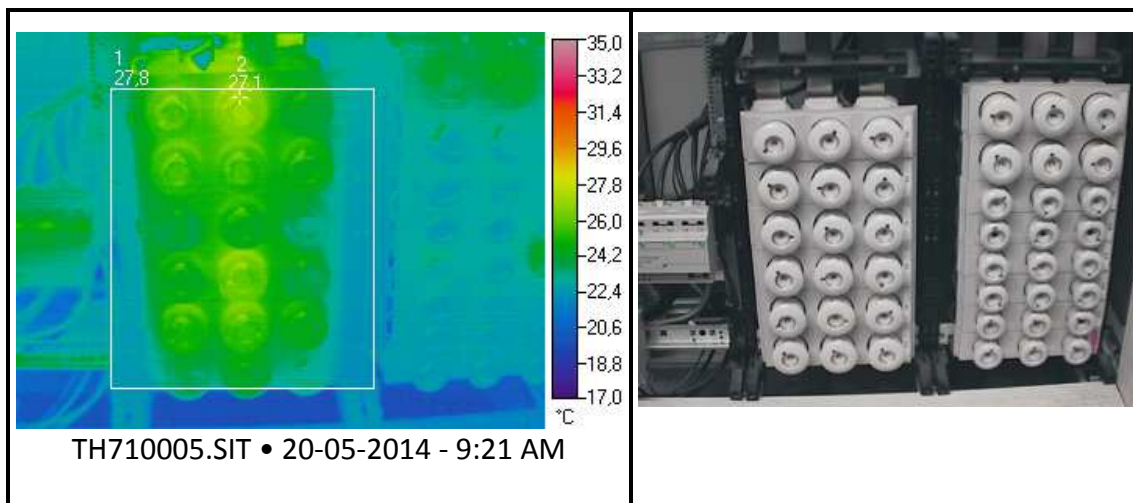
Rect1	Point2
miss.	1,0	1,0
Gem.	24,1 °C	
Min	20,5 °C	
Max	27,8 °C	27,1 °C
Delta		
Gebied

Klantnaam	Gemeente Haarlemmermeer
Werknummer	2140424
Gemeten door	P.G.M van der Weijden
Apparaat	<b>Verdeling HKLM-PL</b>
Lokatie	Gebouw Polderlanden Begane grond, LS ruimte
Oorzaak	Controle opname
Belasting	Normaal
Temperatuur stijging	nvt
Aktie	geen

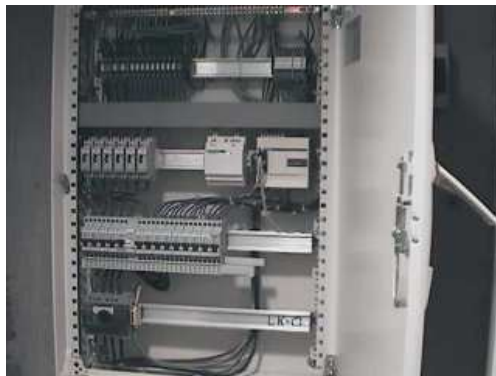
Rect1
miss.	1,0
Gem.	25,4 °C
Min	21,4 °C
Max	54,5 °C
Delta	
Gebied

Klantnaam	Gemeente Haarlemmermeer
Werknummer	2140424
Gemeten door	P.G.M van der Weijden
Apparaat	<b>Verdeling LK-0</b>
Lokatie	Gebouw Polderlanden Begane grond, Traphuis
Oorzaak	Controle opname
Belasting	Normaal
Temperatuur stijging	nvt
Aktie	geen

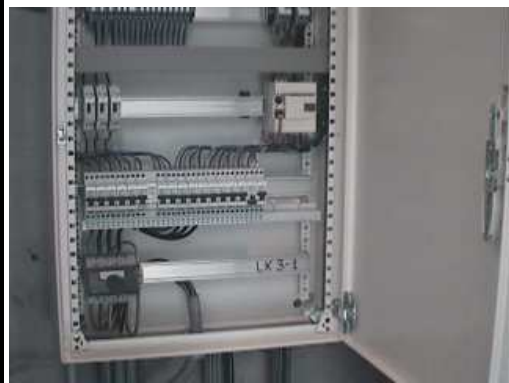
Rect1
miss.	1,0
Gem.	25,8 °C
Min	23,9 °C
Max	52,8 °C
Delta	
Gebied

Klantnaam	Gemeente Haarlemmermeer
Werknummer	2140424
Gemeten door	P.G.M van der Weijden
Apparaat	<b>Verdeling LK3-1</b>
Lokatie	Gebouw Polderlanden 3de verdieping, Traphuis
Oorzaak	Controle opname
Belasting	Normaal
Temperatuur stijging	nvt
Aktie	geen

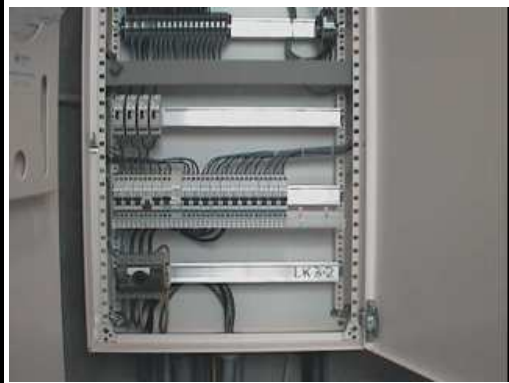
Rect1
miss.	1,0
Gem.	25,6 °C
Min	24,1 °C
Max	50,2 °C
Delta	
Gebied

Klantnaam	Gemeente Haarlemmermeer
Werknummer	2140424
Gemeten door	P.G.M van der Weijden
Apparaat	<b>Verdeling LK3-2</b>
Lokatie	3de verdieping, Traphuis
Oorzaak	Controle opname
Belasting	normaal
Temperatuur stijging	nvt
Aktie	geen

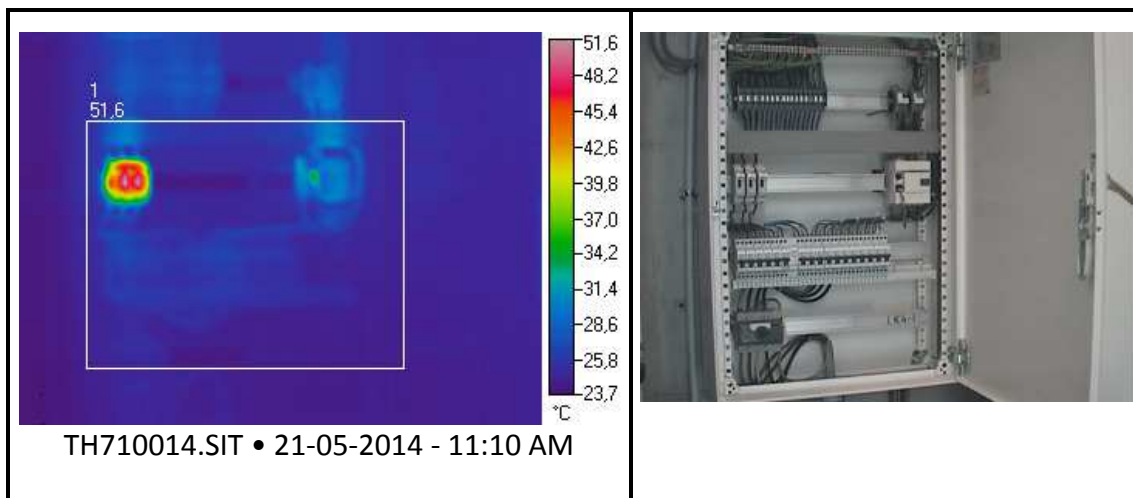
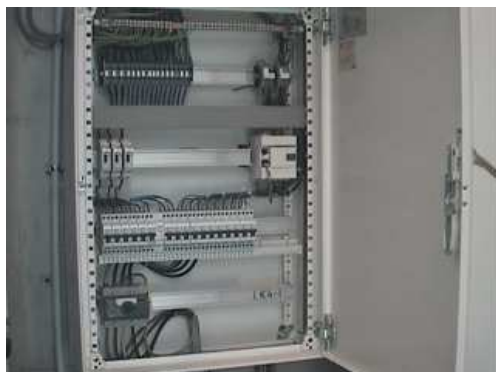
Rect1
miss.	1,0
Gem.	26,4 °C
Min	24,1 °C
Max	51,6 °C
Delta	
Gebied

Klantnaam	Gemeente Haarlemmermeer
Werknummer	2140424
Gemeten door	P.G.M van der Weijden
Apparaat	<b>Verdeling LK4-1</b>
Lokatie	4de verdieping, Traphuis
Oorzaak	Controle opname
Belasting	normaal
Temperatuur stijging	nvt
Aktie	geen

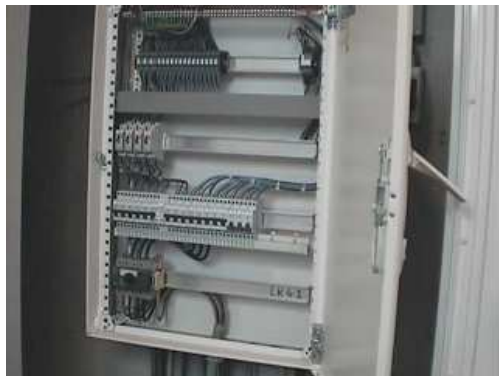
Rect1
miss.	1,0
Gem.	25,9 °C
Min	23,7 °C
Max	51,6 °C
Delta	
Gebied

Klantnaam	Gemeente Haarlemmermeer
Werknummer	2140424
Gemeten door	P.G.M van der Weijden
Apparaat	<b>Verdeling LK4-2</b>
Lokatie	Gebouw Polderlanden
Oorzaak	Controle opname
Belasting	normaal
Temperatuur stijging	nvt
Aktie	geen

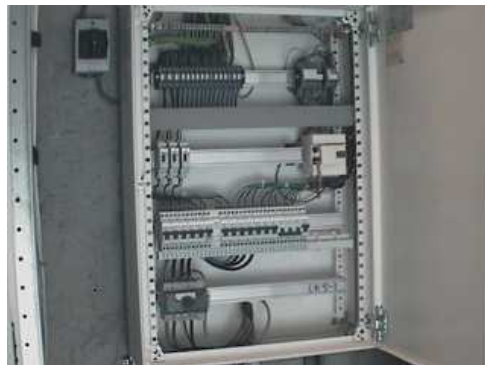
Rect1
miss.	1,0
Gem.	25,9 °C
Min	23,8 °C
Max	51,6 °C
Delta	
Gebied

Klantnaam	Gemeente Haarlemmermeer
Werknummer	2140424
Gemeten door	P.G.M van der Weijden
Apparaat	<b>Verdeling LK5-1</b>
Lokatie	Gebouw Polderlanden 5de verdieping, Traphuis
Oorzaak	Controle opname
Belasting	normaal
Temperatuur stijging	nvt
Aktie	geen

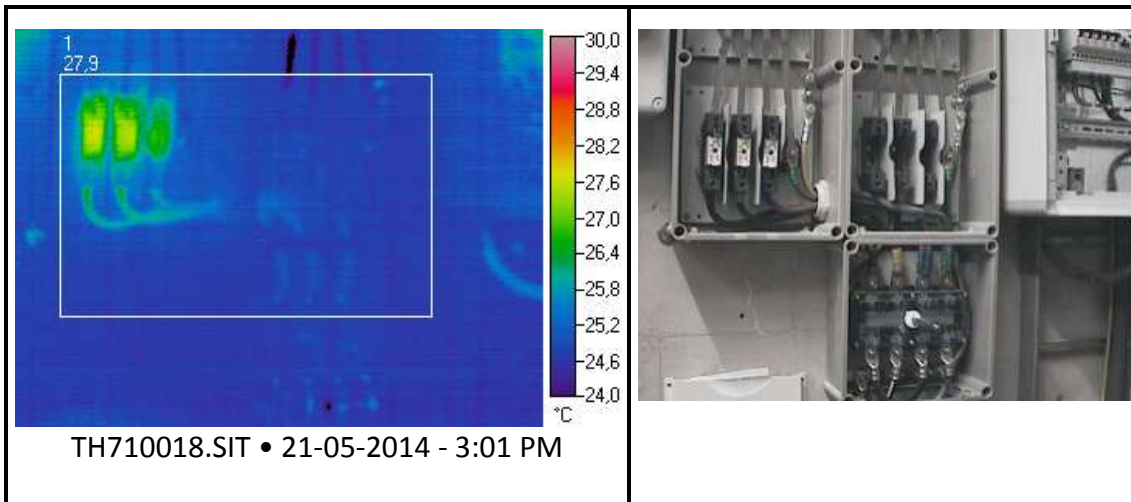
Rect1
miss.	1,0
Gem.	25,0 °C
Min	23,8 °C
Max	27,9 °C
Delta	
Gebied

Klantnaam	Gemeente Haarlemmermeer
Werknummer	2140424
Gemeten door	P.G.M van der Weijden
Apparaat	<b>Verdeling LK6</b>
Lokatie	Gebouw Polderlanden 6de verdieping, Dakopbouw
Oorzaak	Controle opname
Belasting	normaal
Temperatuur stijging	nvt
Aktie	geen

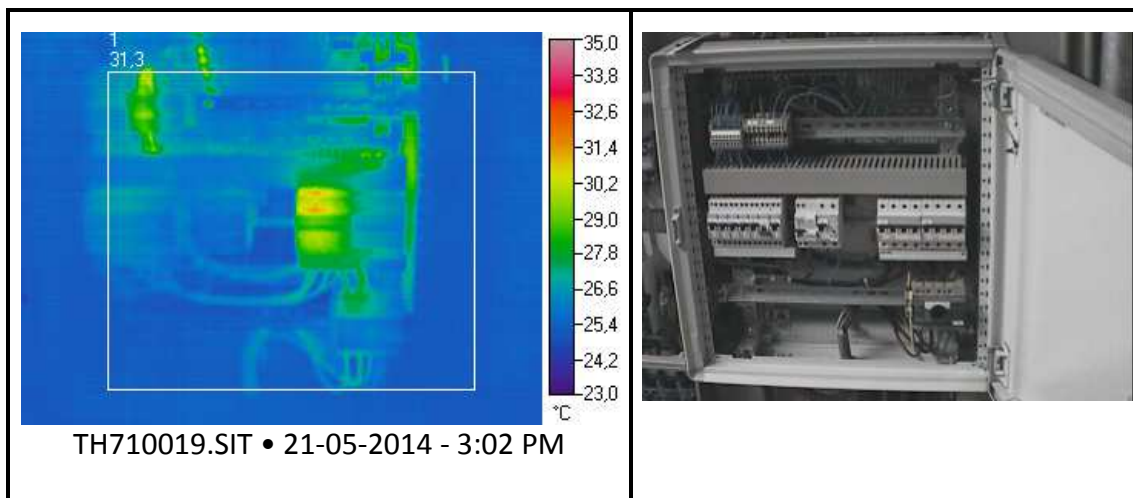
Rect1
miss.	1,0
Gem.	26,1 °C
Min	24,6 °C
Max	31,3 °C
Delta	
Gebied

Klantnaam	Gemeente Haarlemmermeer
Werknummer	2140424
Gemeten door	P.G.M van der Weijden
Apparaat	<b>Verdeling LK6-1</b>
Lokatie	Gebouw Polderlanden
Oorzaak	Controle opname
Belasting	normaal
Temperatuur stijging	nvt
Aktie	geen

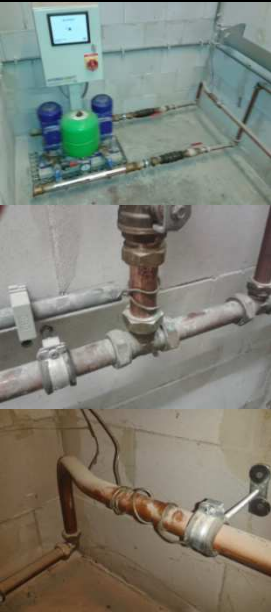
Project:	De Polderlanden		
Projectnummer:	2140424		
Datum:	05-06-2014		
Visuele controle			
1.			
Nummer	Opmerking	Foto	Klasse
1.1	<p>In de Hydrofoor ruimte zit op de inkomende en uitgaande waterleiding geen PE (aarde) aangesloten. Er zit wel installatie voor maar dit is niet aangesloten. Meting geeft aan dat er wel een voldoende aardpotentiaal aanwezig op de waterleiding in het gehele gebouw. Op basis van <b>bep 411.3.1.2 nen1010</b> zou hier wel een PE aanwezig moeten zijn.</p> <p><b>Advies:</b> Hier een PE naar toe brengen vanaf HAR en aansluiten op waterleiding</p>

D

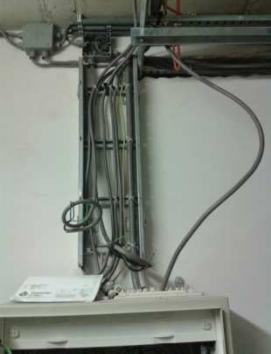
1.2	<p>Aangesloten kabel op K1 zit los in verdeling LOM-01</p> <p><b>Advies:</b> Vastzetten. Er hangen losse kabels boven de verdeling.</p> <p><b>Advies:</b> Afmonderen op doos of verwijderen.</p>

D

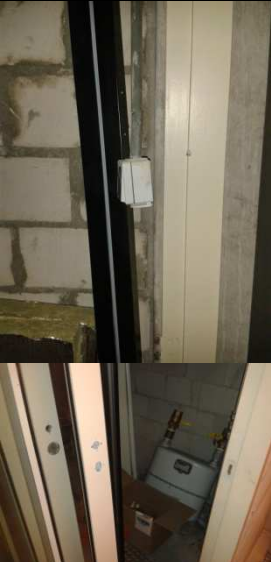
Project:	De Polderlanden		
Projectnummer:	2140424		
Datum:	05-06-2014		
Visuele controle			
1.			
Nummer	Opmerking	Foto	Klasse
1.5	<p>In de Hydrofoor ruimte zit de schakelaar niet naast de entree deur en van de aansluitend ruimte.</p> <p>Van de aansluitende ruimte hangt deze schakelaar ook los</p> <p><b>Advies:</b> Installatie aanpassen.</p>

D

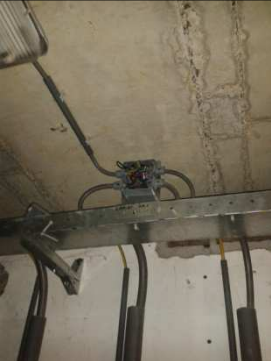
1.6	<p>In de onderverdeel ruimte van de winkels werkt de verlichting niet.</p> <p><b>Advies:</b> Verlichting werkend maken.</p>		D
1.7	<p>Op de begane grond in de onderverdeel ruimte van de winkels is een open lasdoos.</p> <p><b>Advies:</b> Lasdoos sluiten.</p>

D

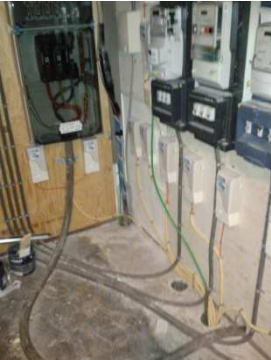
1.8	<p>De voedingen van de winkels lopen over de vloer zonder dat deze afgeschermd zijn.</p> <p>Hierdoor struikelgevaar.</p> <p>Tevens zijn de kabels van de hoofd aansluiting naar de winkelaansluitingen niet van YmvKas en zouden zo niet los op de vloer mogen liggen.</p> <p>Dit gedeelte is echter niet van de opdrachtgever.</p> <p>Hierover zou wel melding moeten gemaakt worden richting de eigenaar</p>

D/L

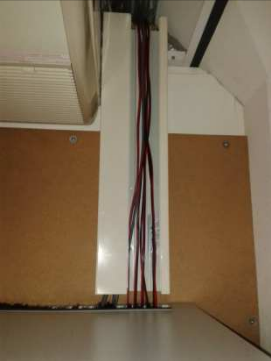
Project:	De Polderlanden		
Projectnummer:	2140424		
Datum:	05-06-2014		
Visuele controle			
1.			
Nummer	Opmerking	Foto	Klasse
	van het pand. Daar de ruimte ook gebruik wordt als opslag en het gevaar dat de kabels beschadigd worden reëel is.		
1.9	Op de 1 <sup>e</sup> verdieping in de patchruimte zit een stijggoot boven een kast welke open is en niet geaard. <b>Advies:</b> Goot sluiten en aarding aanbrengen.

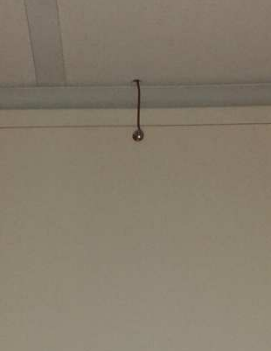
D
1.12	Op de 4 <sup>e</sup> verdieping in de repropuimte. Is een wcd bij gemaakt in de wand. Deze wand is van metaal en moet dus aanvullend geaard zijn. Dit is niet gebeurd. <b>Advies:</b> Aarding aanbrengen.

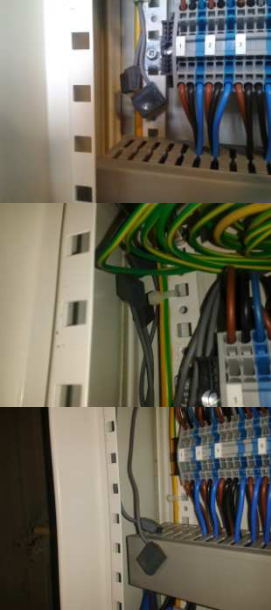
Project:	De Polderlanden		
Projectnummer:	2140424		
Datum:	05-06-2014		
Visuele controle			
1.			
Nummer	Opmerking	Foto	Klasse
		Voorbeeld van andere locaties.	
1.13	<p>Op diverse locaties zitten losse afgedopte bedrading in de verdelingen. Zie controle staten verdelingen Dit hoort op een vast gemonteerde klem te zitten.</p> <p><b>Advies:</b> Klemmen plaatsen.</p>

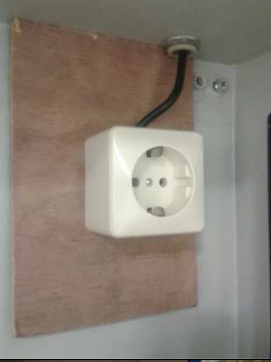
D
1.14	<p>Op de verdiepingen 1 t/m 5 zitten in de lifthal kasten t.b.v. BHV Hier in zijn wcd's gemonteerd zonder grondplaat op hout. Dit is niet toegestaan.</p> <p><b>Advies:</b> Grondplaten monteren.</p>

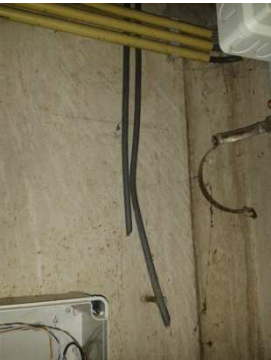
Overbodige installatie

D/B
1.15	<p>In de schacht achter de lift zitten diverse installaties welke moeten worden nagezien.</p> <p><b>Advies:</b> Herstellen, sluiten en verwijderen.</p>

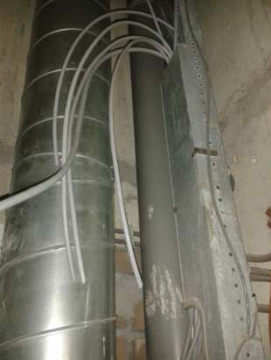
Loshangende kabels

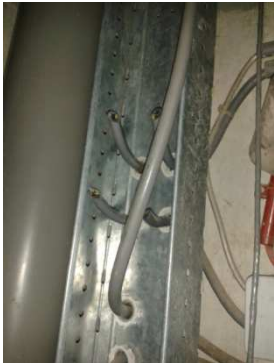
Oude installatie

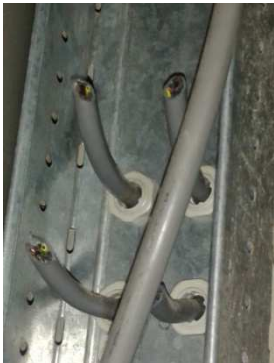
Losse en loze kabels
