# TDD / aanhuurscan

Inclusief aanvullende onderzoeken bij  
Lange Vijverberg 3 Den Haag

**Sweco Nederland B.V.**  
**Onderwerp** 30129769  
 TDD / aanhuurscan inclusief  
 aanvullende onderzoeken  
**Projectnummer** 51018847  
**Klant** Rijksvastgoedbedrijf  
**Auteur** Arian Visscher  
**Datum** 2024-01-16  
**Versie** 1.0

Rapportage van de uitgevoerde “Gebouwscan t.b.v. bepaling technische kwaliteit en inschatting (mogelijke) huisvestingscapaciteit van object”, d.d. 20-11-2023.

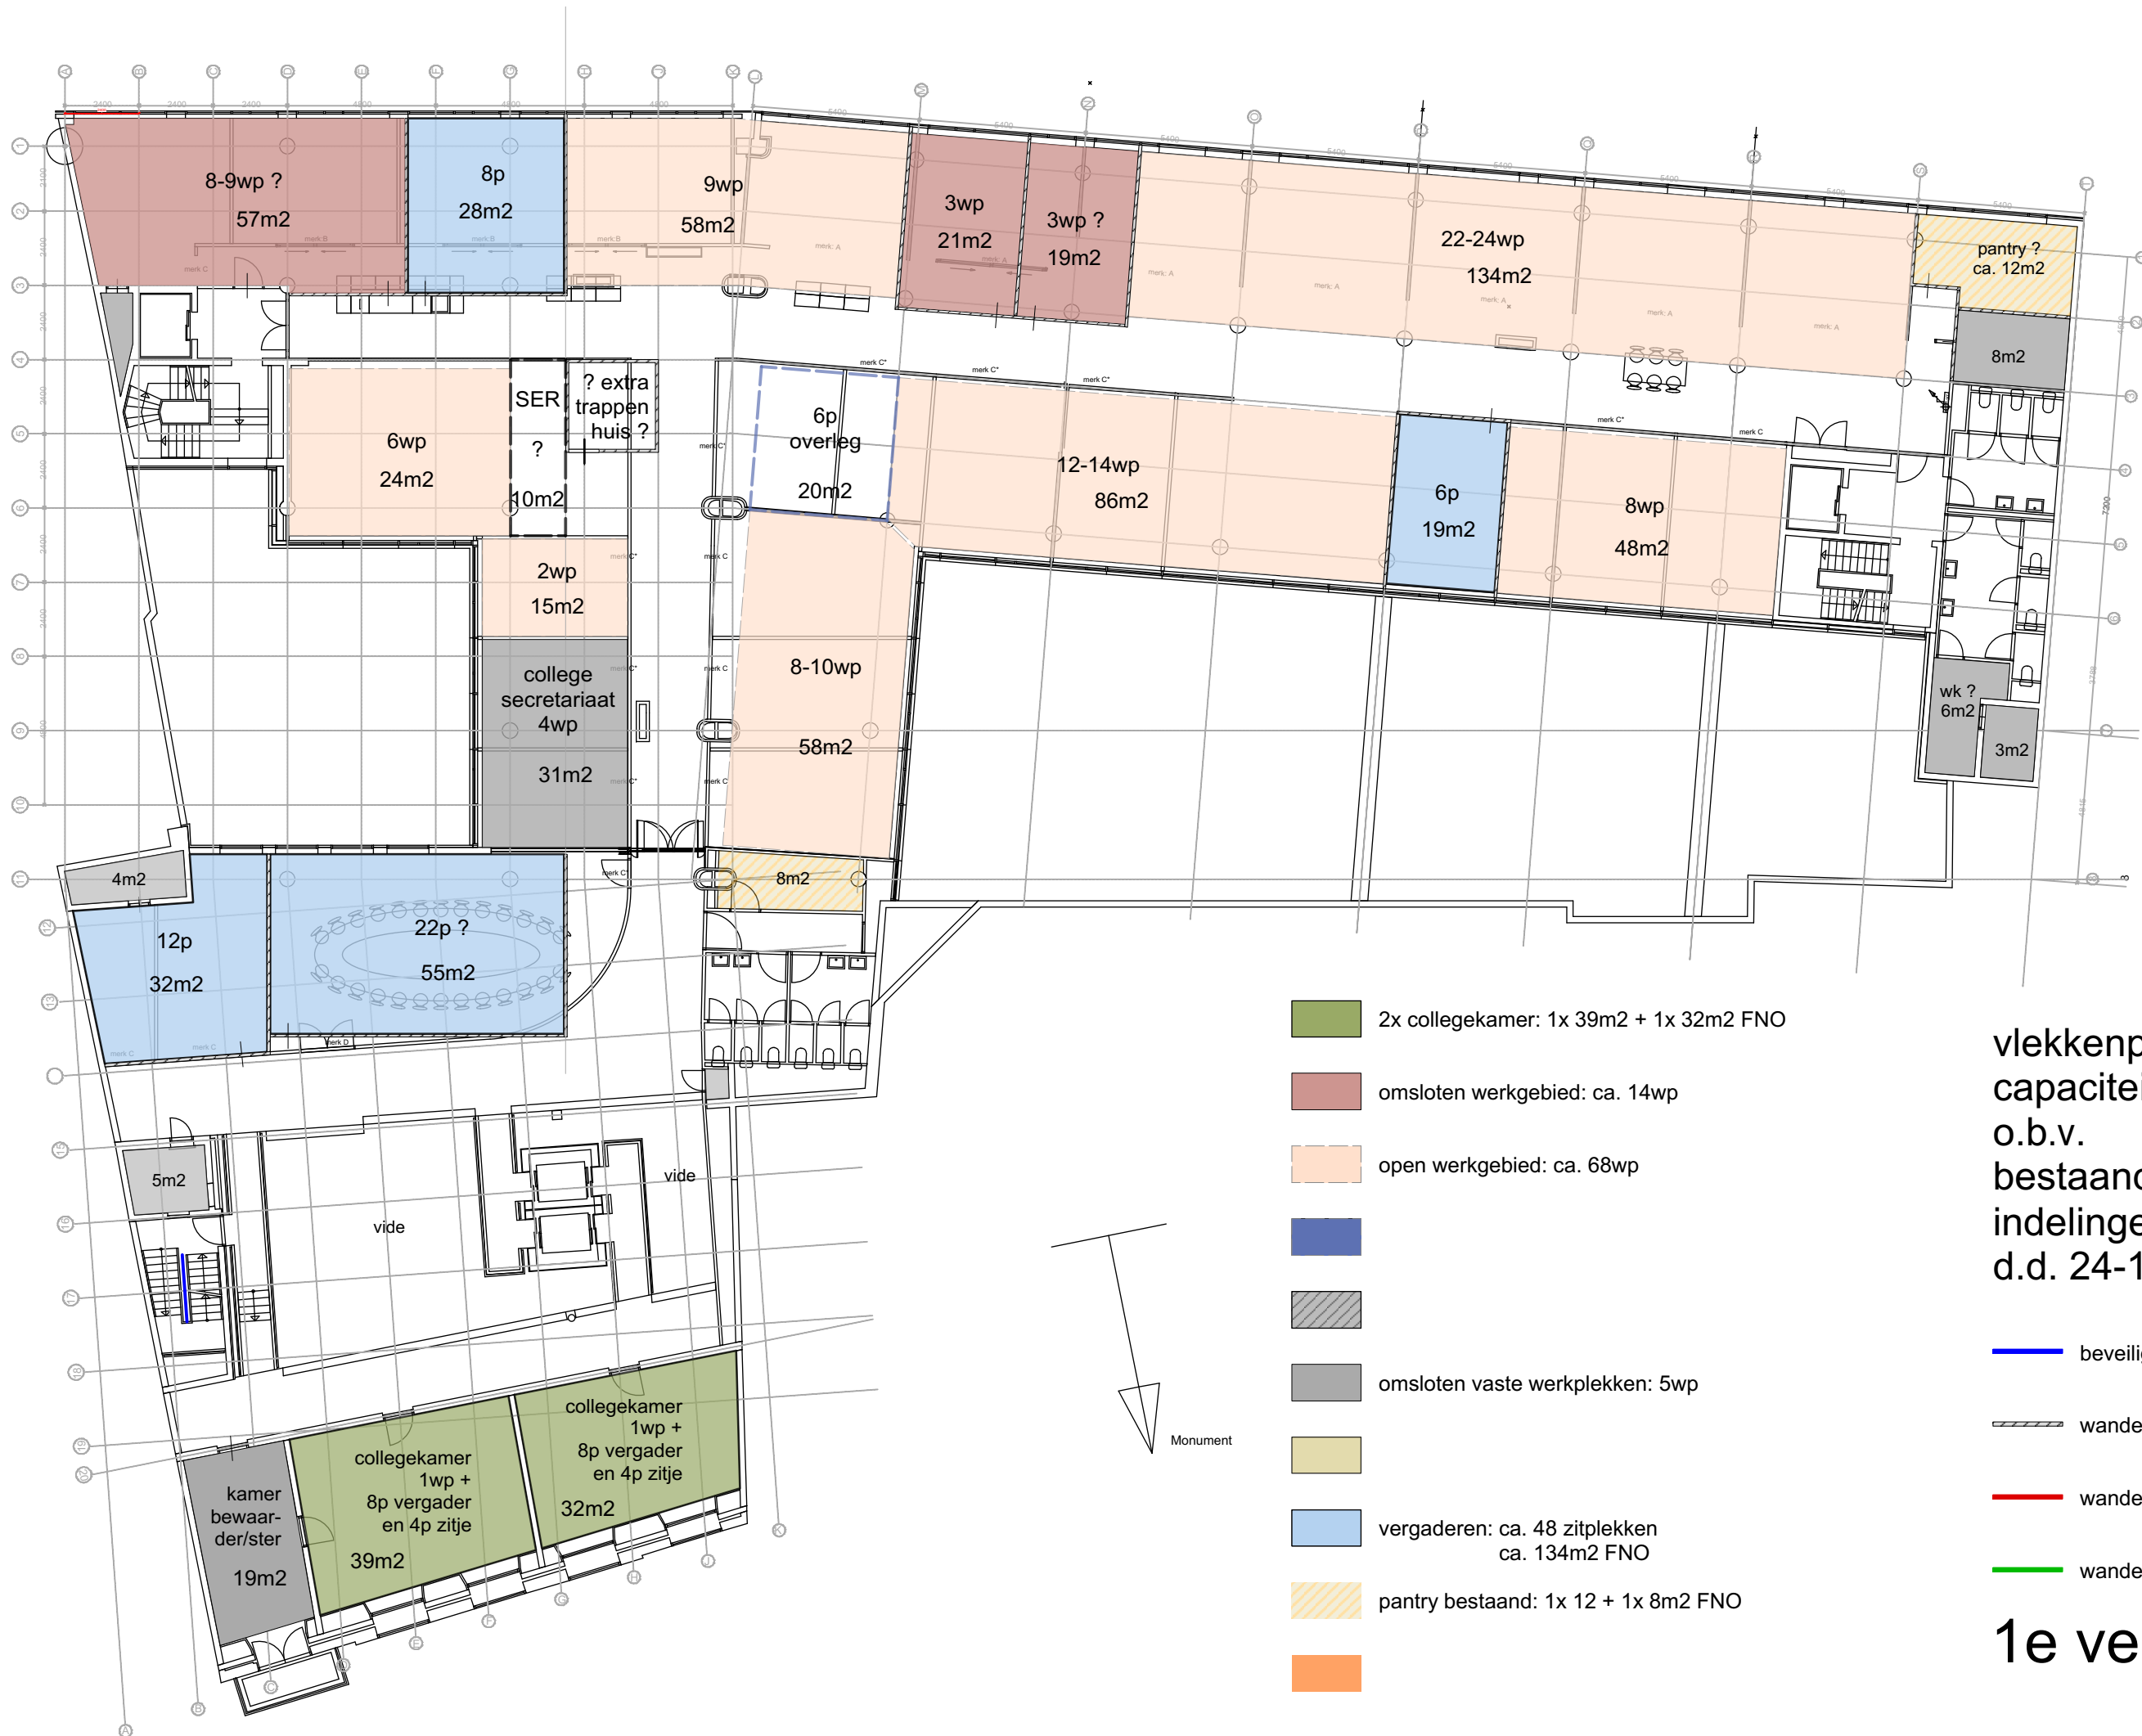
1e verdieping

vlekkenplan /  
capaciteitsstudie  
o.b.v.  
bestaande  
indelingen  
d.d. 24-10-2023

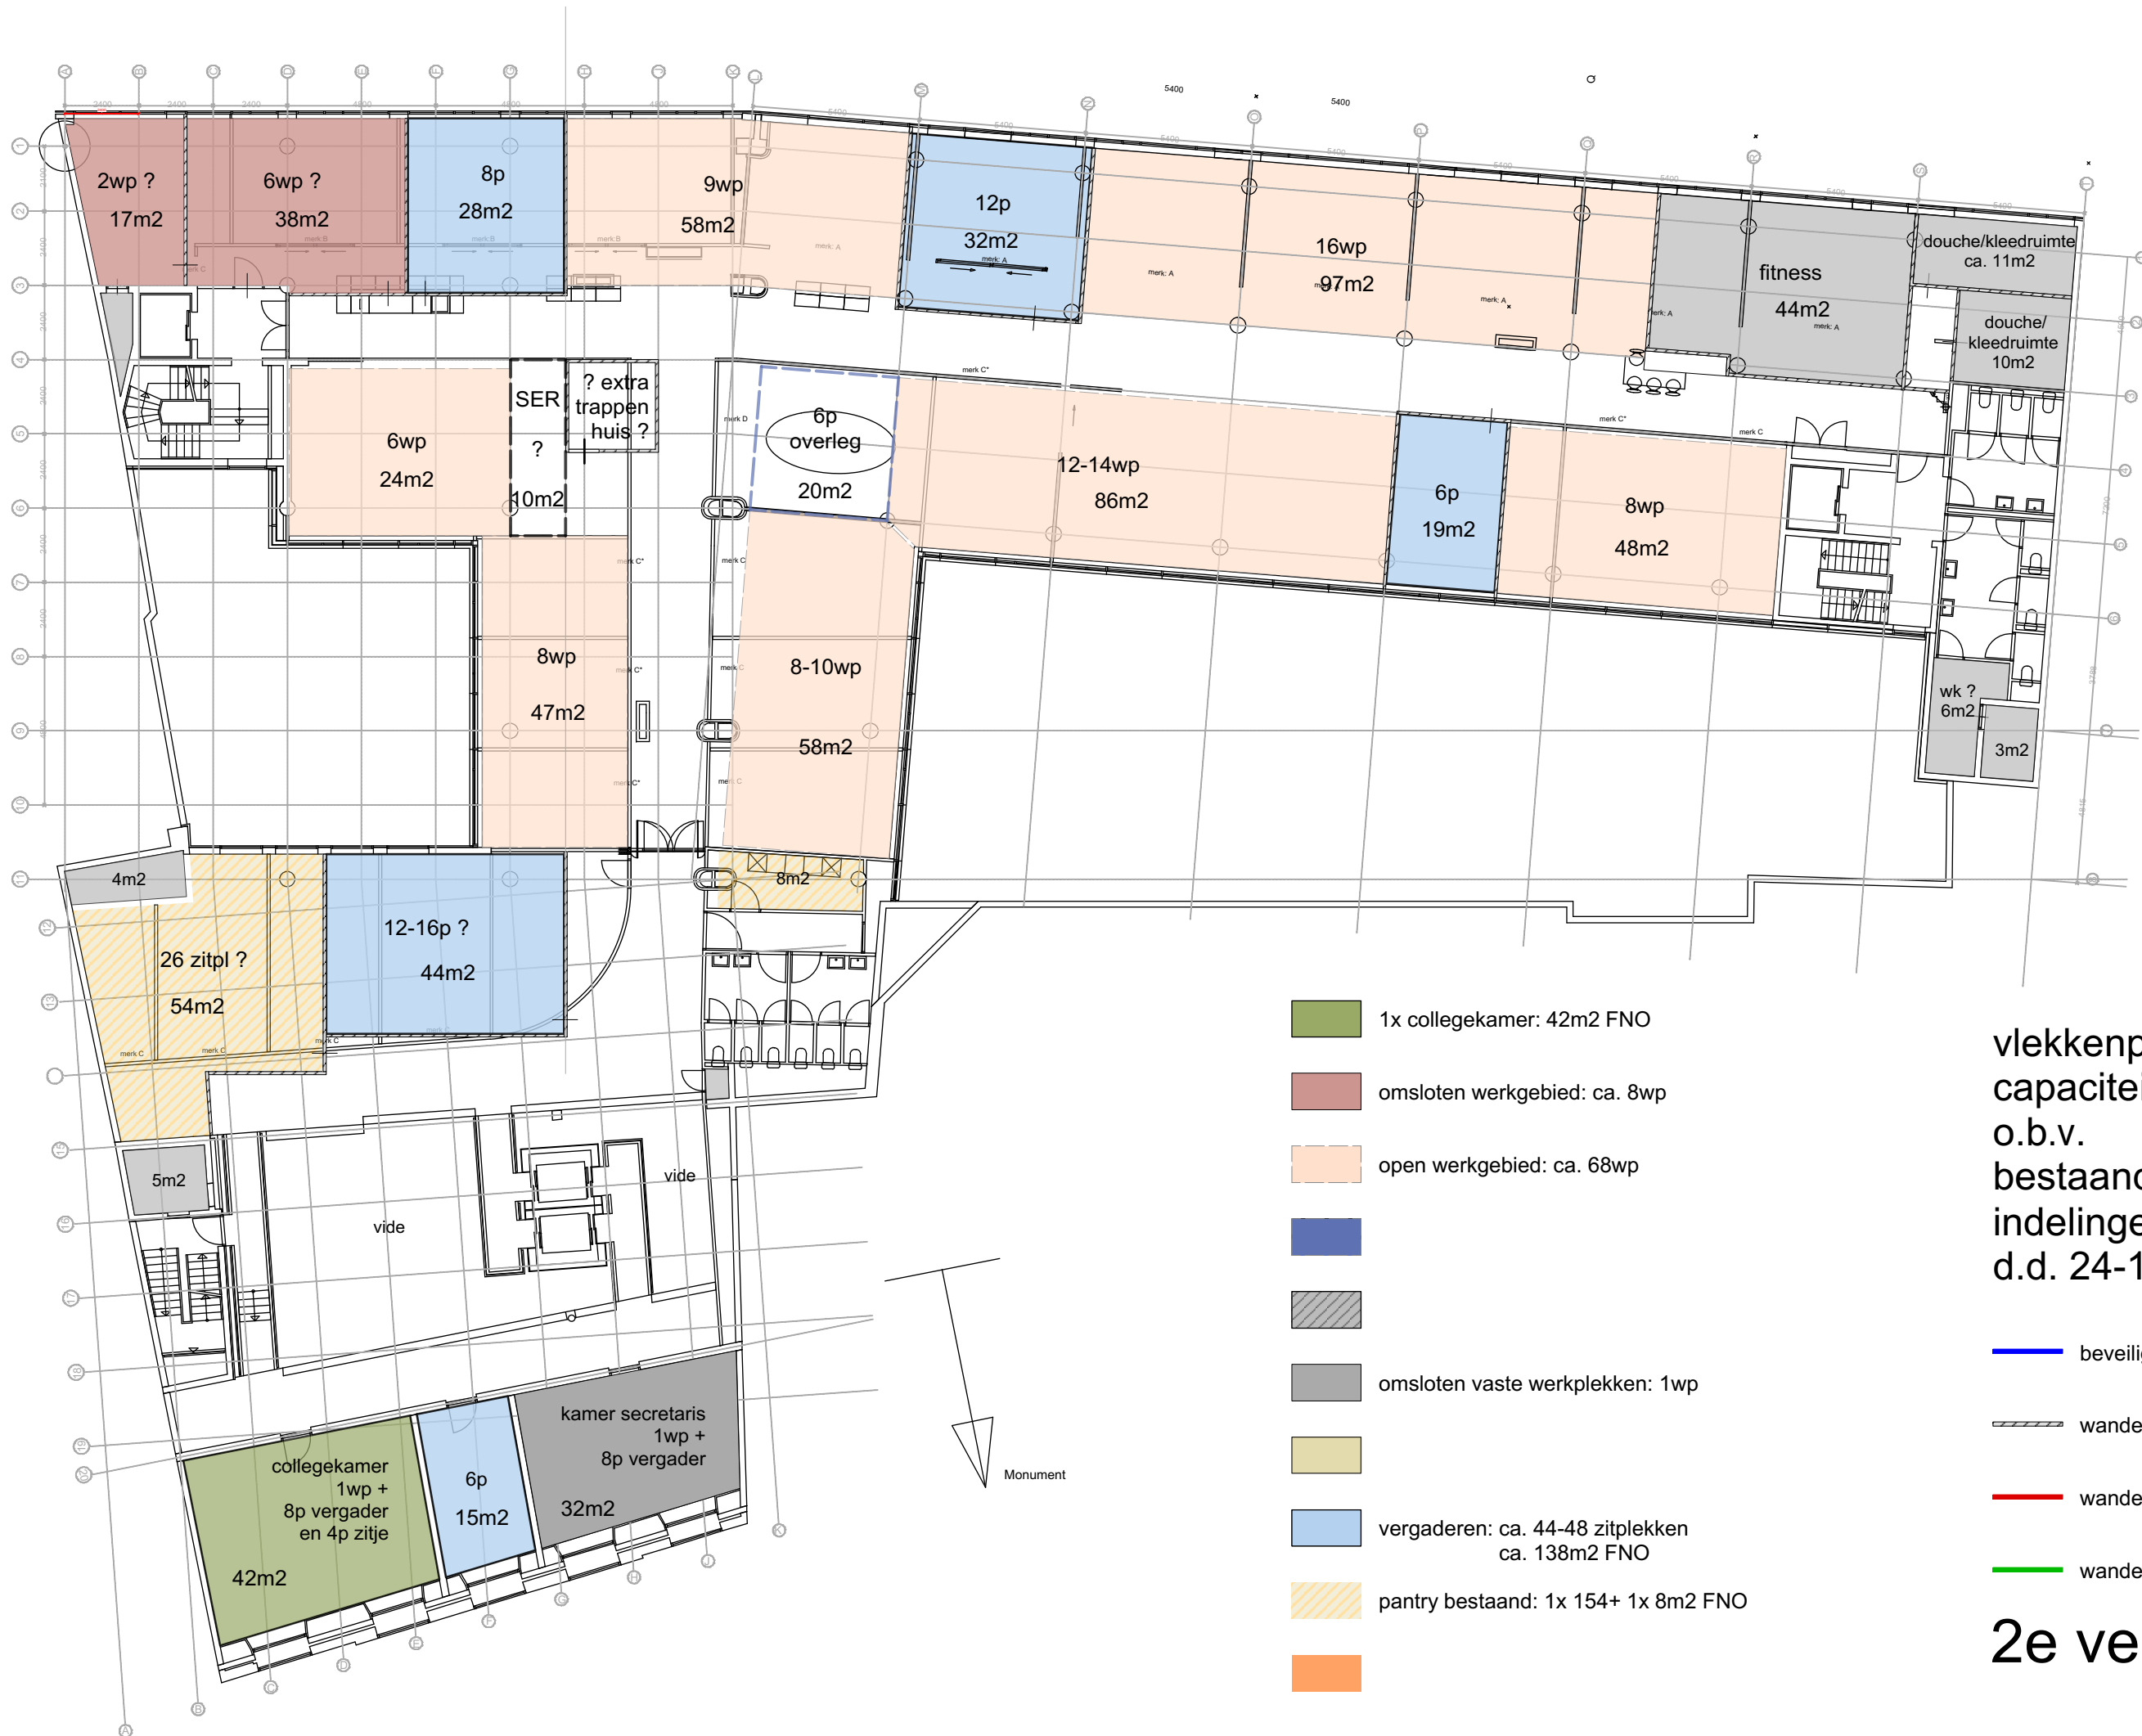
2e verdieping

vlekkenplan /  
capaciteitsstudie  
o.b.v.  
bestaande  
indelingen  
d.d. 24-10-2023

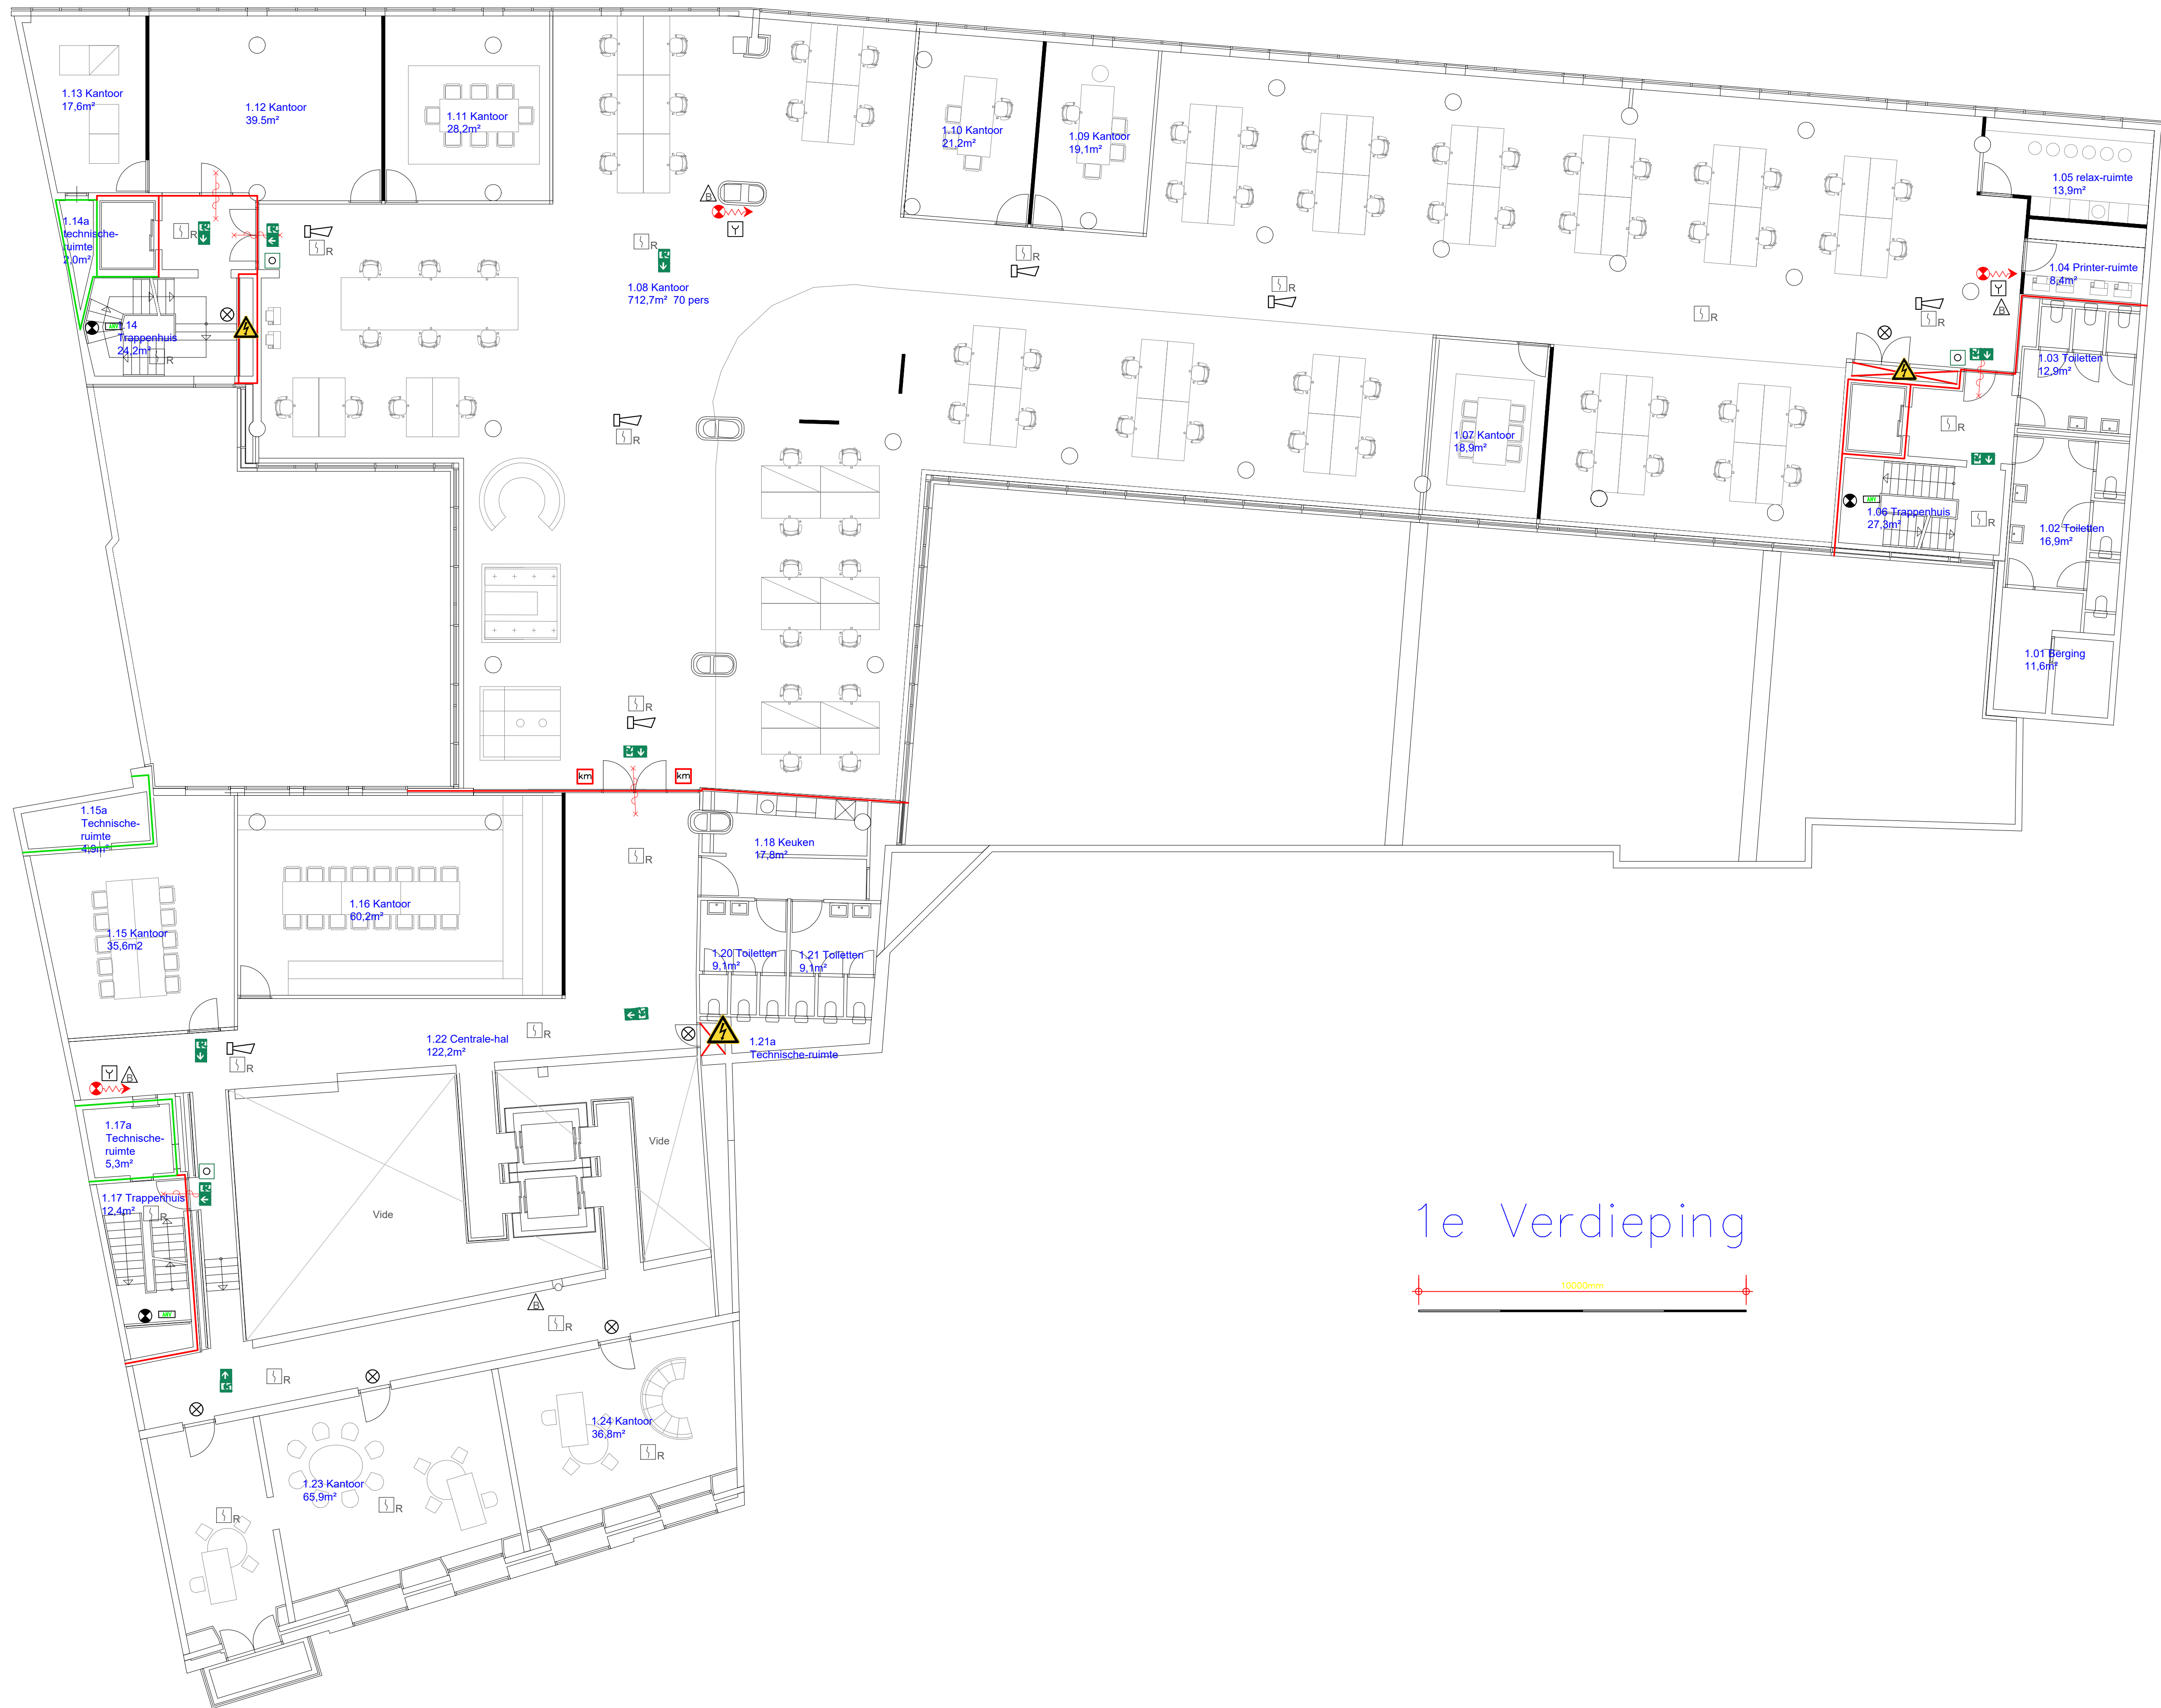
1e Verdieping

| 1e verdieping | | Betreft | Gebruiksmelding | Tekening nummer: 201710340-01 | 1:100 | Form. A0 |

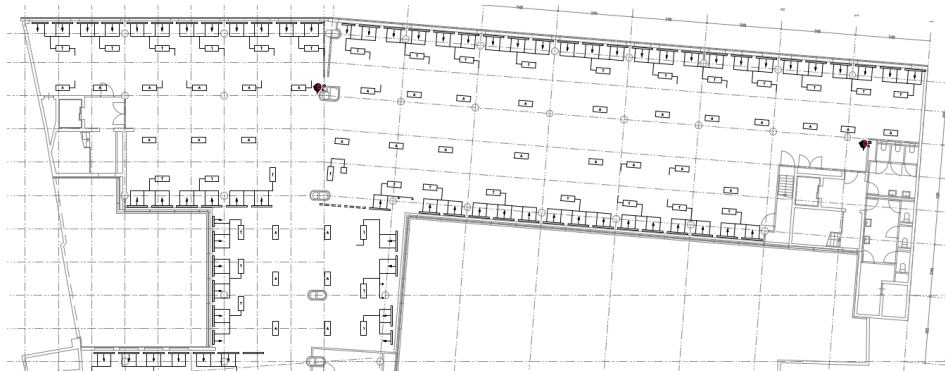
## 3.1 Wettelijke eisen

- Bouwbesluit 2012, artikel 2.108 en 2.108a.
- Tekeningen gebruiksmelding van 12-06-2017 voor de bouwkundige uitgangspunten.
- Vlekkenplan/ capaciteitsstudie van 24-10-2023.

Met behulp van de software OntruimR versie X3.8e van Peutzdata is bepaald of de opvang- en doorstroomcapaciteit van het gebouw voldoende is. De software is gebaseerd op artikel 2.108a van het Bouwbesluit 2012. Deze artikelen geven voorschriften voor nieuw te bouwen en bestaande gebouwen.

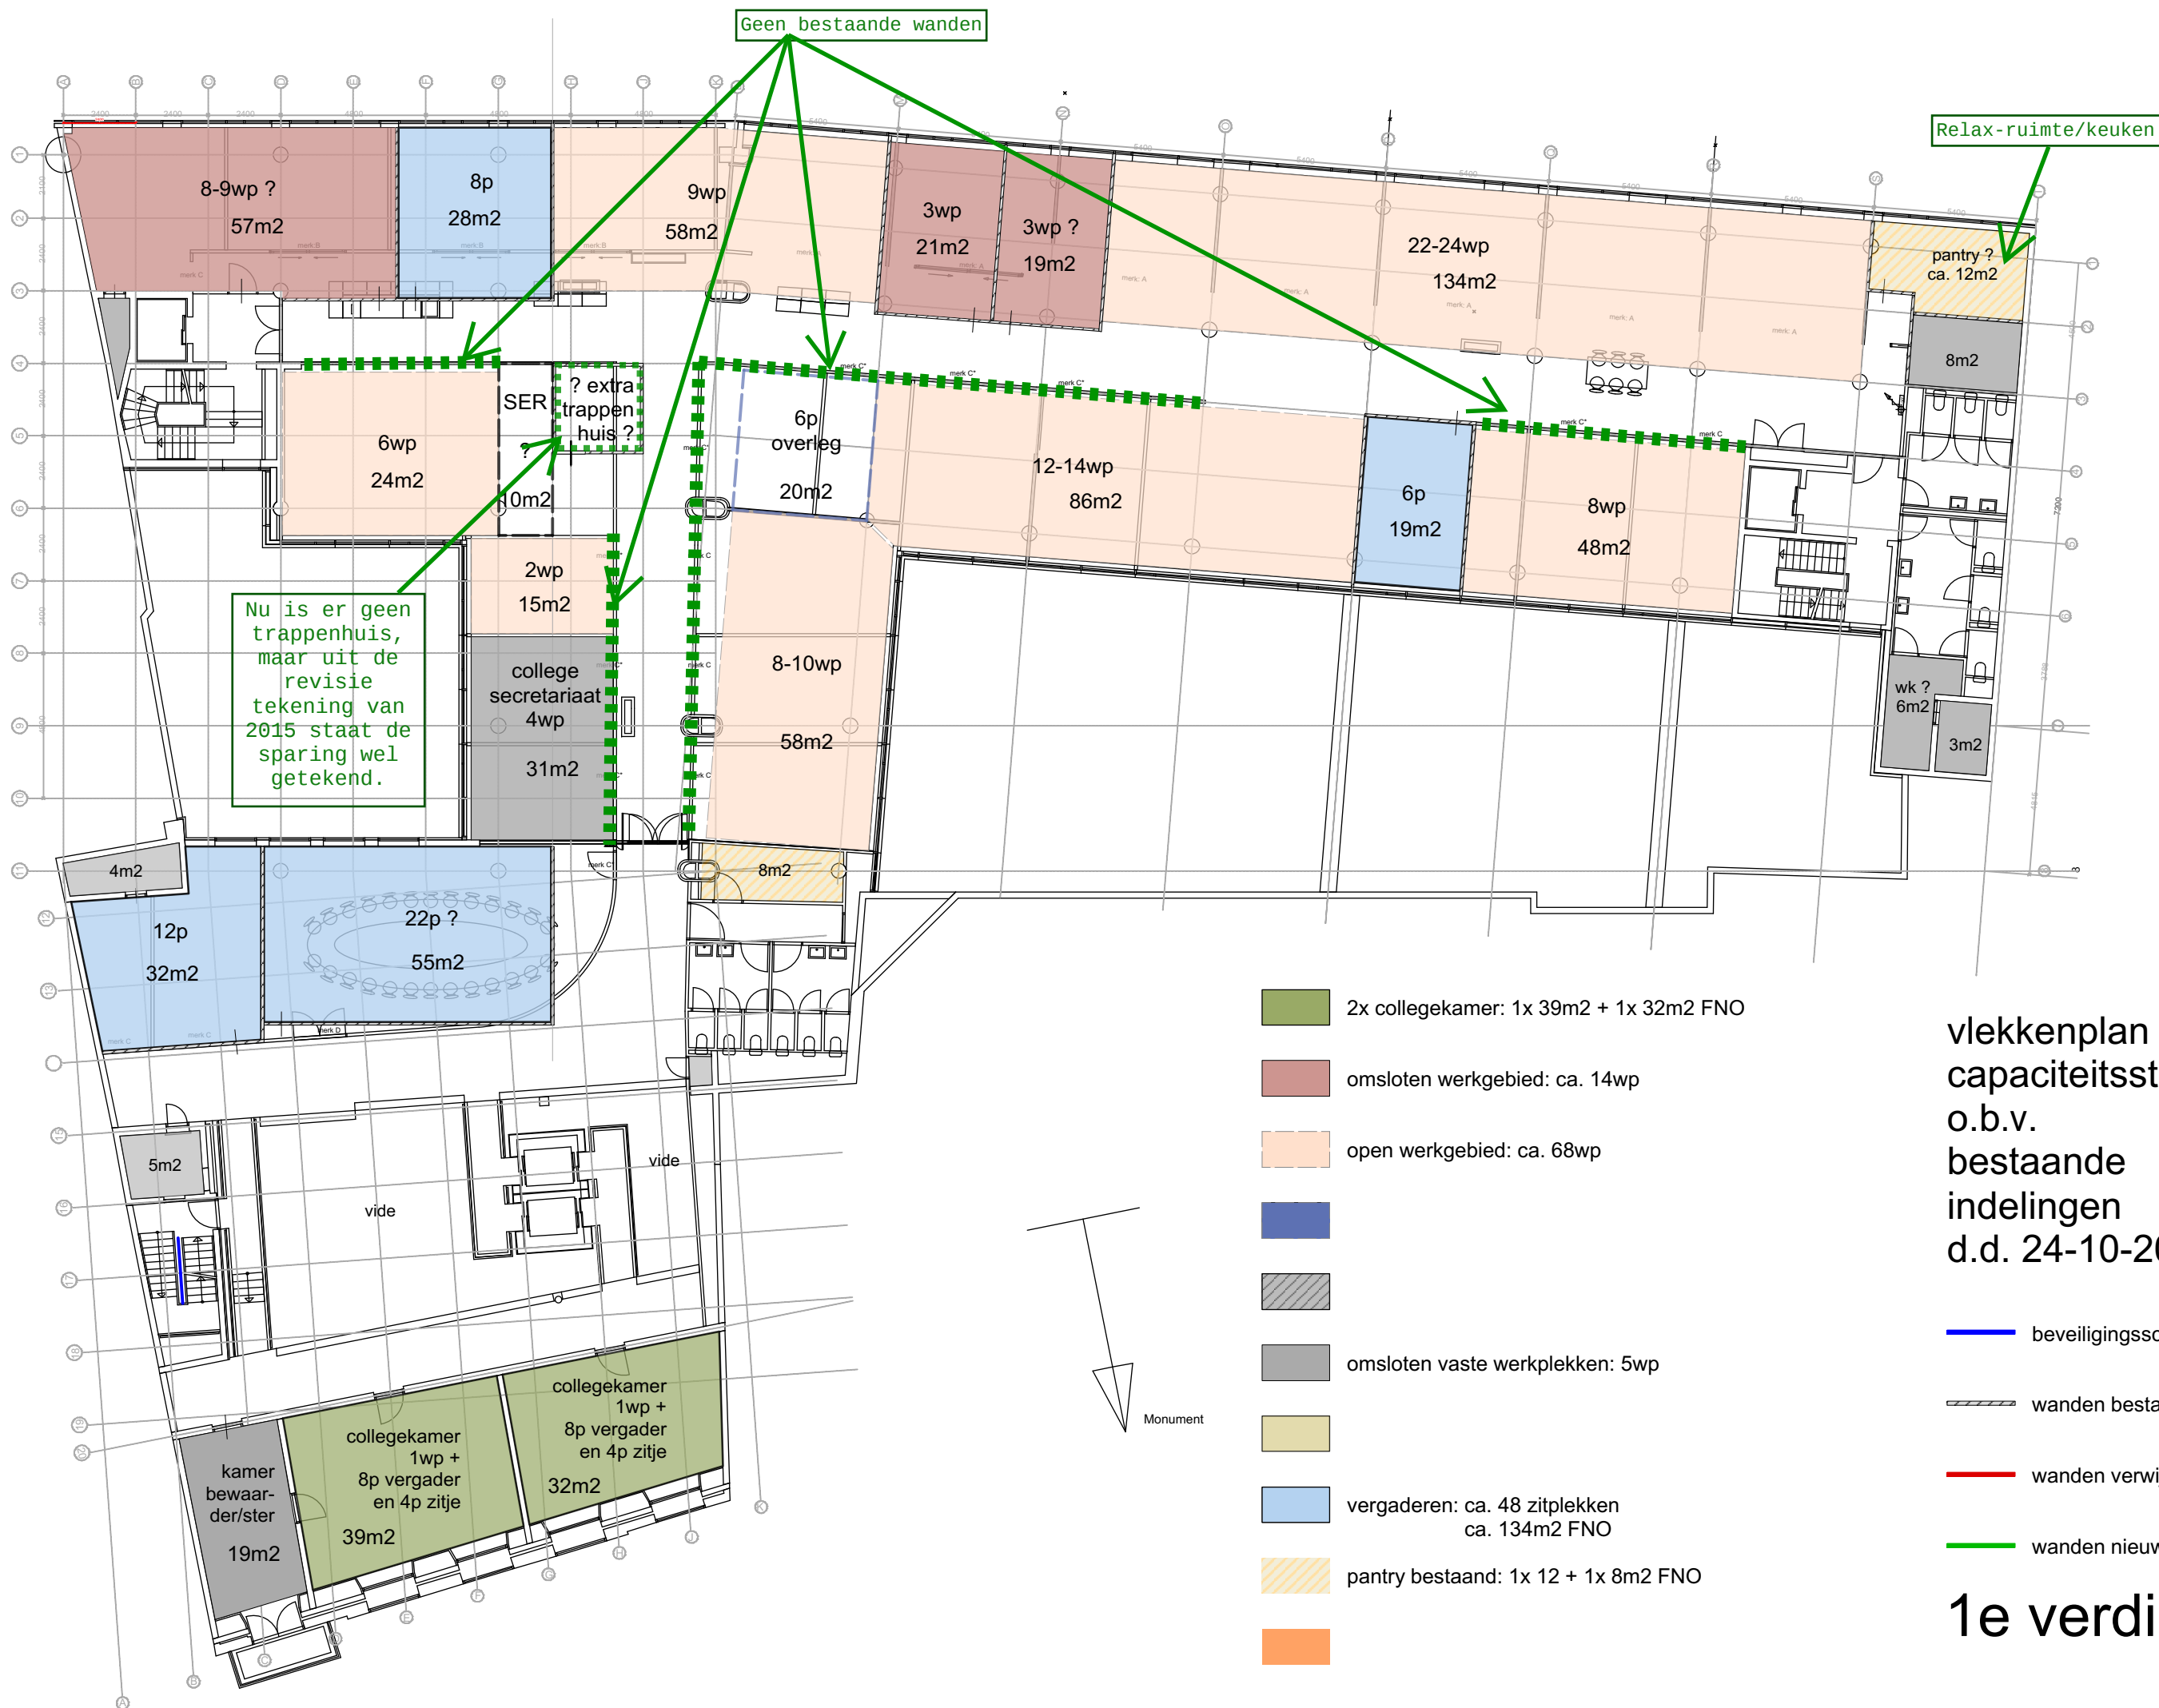
vlekkenplan /  
capaciteitsstudie  
o.b.v.  
bestaande  
indelingen  
d.d. 24-10-2023

- 2x collegekamer: 1x 39m² + 1x 32m² FNO
- omsloten werkgebied: ca. 14wp
- open werkgebied: ca. 68wp
- 
- omsloten vaste werkplekken: 5wp
- 
- vergaderen: ca. 48 zitplekken  
ca. 134m² FNO
- pantry bestaand: 1x 12 + 1x 8m² FNO
-
