BKW Keuringsrapportage

Ronde: 2024 T6 Schothorst + Zielhorst de Hoef  
Locatie: 1164  
Woonplaats: Amersfoort  
Wijk: Schothorst-Noord  
Bestekgebied: Schothorst, Zielhorst, de hoef  
Datum controle: 4-6-2024 08:30:13  
Inspecteur: Terraspect  
Optie: geen dragers en borden

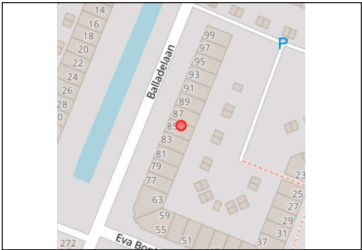
| Aspect | Beeldmeetlat | Score | Ambitie | Opmerking schouwer | Afkeurfoto | Foto aannemer | Opmerking directievoerder |
|---|---|---|---|---|---|---|---|
| Groen | 221730 B-Groen-Beplanting-bodembedekkers-overgroei randen verharding of gras | D | B | | | | |
| | lengte overgroeïende beplanting: > 45cm | D | B | Achter Willem Mertenspad 34, 3813 CW Amersfoort | | | |
