## Meerjarenonderhoudsplan

A014-1 • Multifunctioneel Centrum De Horst

Sint Josephplein 14

Venhorst

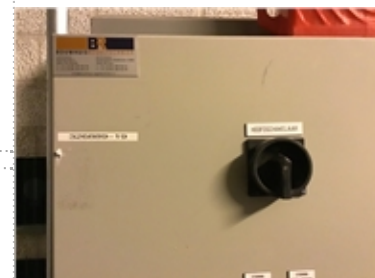
##### 5811 Regeltechniek

Algemeen

Onjuist functioneren met invloed op het binnenklimaat

1 Op korte termijn

Inmiddels zijn er onderzoeken gedaan naar de oorzaak van het niet / of onvolledig functioneren van de klimaat installatie. Ook zijn er inmiddels offertes opgevraagd. Om e.e.a. te herstellen hebben we in deze MJOP een stelpost meegenomen.

| Activiteit: | 2022 | Hvh | Totaal |
|---|---|---|---|
| Renovatie / update complete installatie | | 1,00 pst | € 51.000 |
