## Gemeente Boekel

Nia Domo

#### Inspectie

Rapportage referentie: Prj22031142

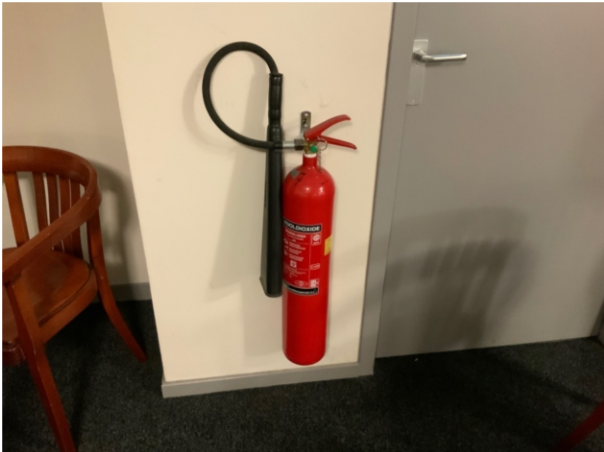
#### Blusmiddelen

Brandblussers aanwezig en worden periodiek onderhouden.

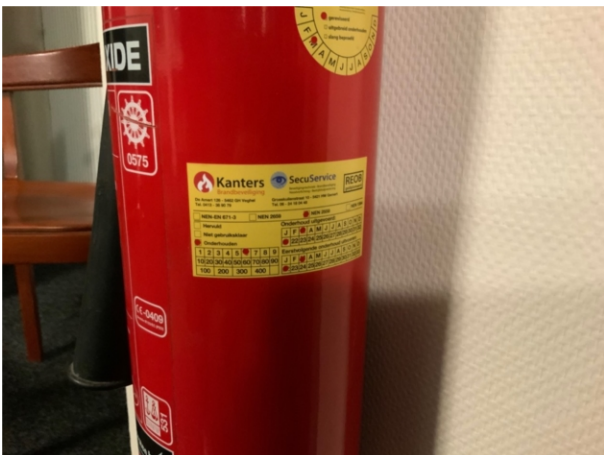
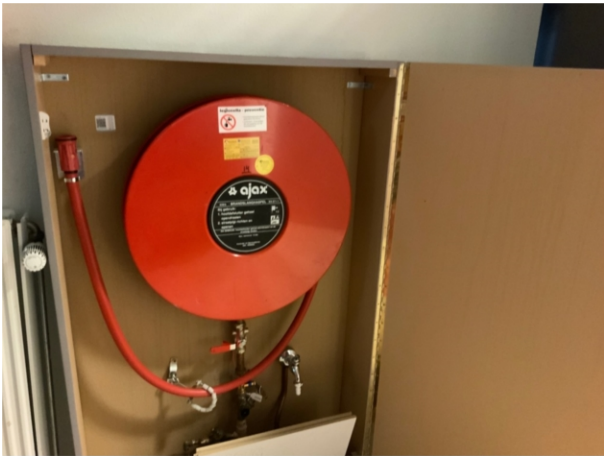
### Brandslanghaspels

Brandslanghaspels aanwezig en worden periodiek onderhouden.

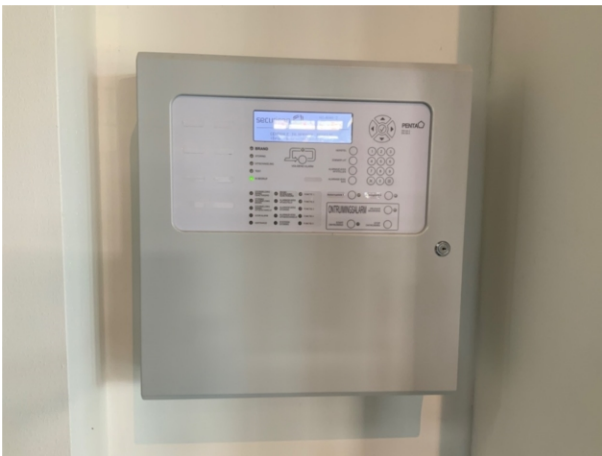
#### BMI Brandmeldinstallatie

Brandmeldinstallatie aanwezig met doormelding aan PAC en wordt jaarlijks onderhouden.

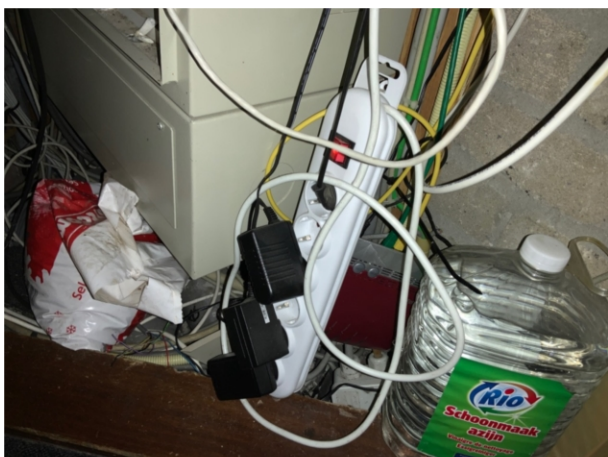
### Stekkerdozen / verlengsnoeren / kabelhaspels

Bij verkeerd gebruik van stekkerdozen, verlengsnoeren en kabelhaspels kan brand ontstaan. Probeer daarom het gebruik ervan ook tot een minimum te beperken. Enkele tips bij gebruik van stekkerdozen, verlengsnoeren en kabelhaspels:

| Aanvullende preventie maatregelen | Status |
|---|---|
| Stekkerdozen / verlengsnoeren / kabelhaspels | Laag |

- \* Gebruik enkel om elektrische apparatuur tijdelijk van stroom te voorzien. Voor vaste opgestelde installaties uitsluitend een vaste 230V of 360V aansluiting gebruiken.
- \* Rol verlengsnoeren altijd helemaal uit als je die gebruikt. Een opgerold snoer in een kabelhaspel kan erg warm worden.
- \* Voorkom vuil en verwijder stofnesten
- \* Let er bij het gebruiken van een haspel op dat je niet meer vermogen (watt) aansluit dan het aangegeven maximale vermogen van de haspel. Sluit daarom grote stroomverbruikers altijd rechtstreeks aan op een vaste aansluiting.
- \* Gebruik nooit meer dan één verlengsnoer/stekkerdoos/haspel tussen apparatuur en de vaste aansluiting

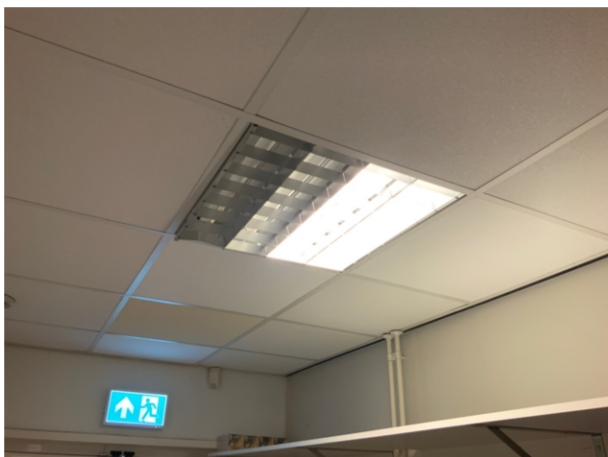
### Defecte TL-verlichting

Als een TL buis defect is en gaat knippen probeert het voorschakelapparaat in het armatuur steeds weer om de TL buis op te starten. Hierdoor wordt het voorschakelapparaat extreem warm. Met als gevolg dat kabels en andere plastic onderdelen zo heet worden dat deze gaan smelten of zelfs brand ontstaat. Ook kan er kortsluiting optreden en armaturen onder spanning komen te staan met alle gevolgen van dien. Om gevaarlijke situaties te voorkomen dienen defecten TL buizen altijd direct vervangen te worden inclusief het voorschakelapparaat.

| Aanvullende preventie maatregelen | Status |
|---|---|
| Defecte TL-verlichting | Laag |

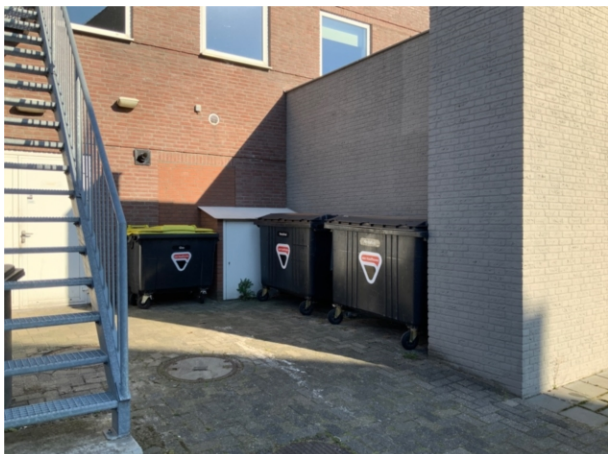
### Afvalcontainers / brandbare buitenopslag

Naar schatting ontstaat ca. 20% van de branden in afvalcontainers en spullen die buiten zijn opgeslagen. Neem daarom voorzorgsmaatregelen om brandstichting tot een minimum te beperken.

| Aanvullende preventie maatregelen | Status |
|---|---|
| Afvalcontainers / brandbare buitenopslag | Middel |

- \* Sla uw brandbare zaken zoveel mogelijk binnen op.
- \* Houdt buitengevels aan de buitenzijde minimaal 10 meter vrij van brandbare materialen en afvalcontainers.
- \* Gebruik voor afvalopslag containers die afsluitbaar zijn met een slot.
- \* Zet uw containers vast, zodat deze niet eenvoudig verplaatst kunnen worden.
- \* Richt voor buitenopslag een vaste plek in, buiten het zicht van de openbare weg.

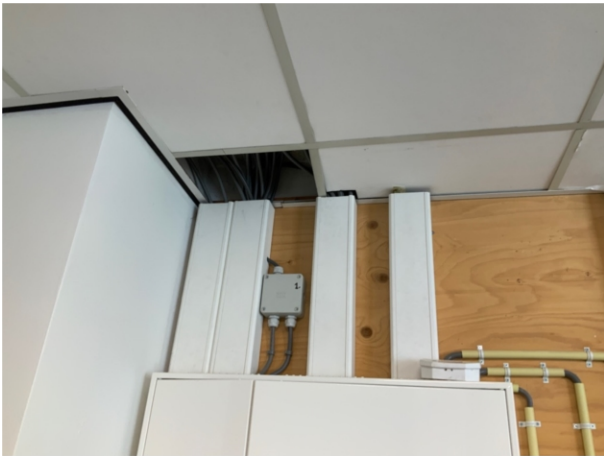
#### Ontbreken platen systeemplafond

Wij constateerde dat er enkele platen ontbreken in het systeemplafond hierdoor werkt de rookmelder van de brandmeldinstallatie mogelijk niet snel genoeg reageert. Bij een eventuele brand zal door het ontbreken van de plafondplaten de rook pas worden gedetecteerd nadat de ruimte boven het plafond is gevuld met rook. Herstel het systeemplafond door de platen terug te plaatsen.

| Aanvullende preventie maatregelen | Status |
|---|---|
| Ontbreken platen systeemplafond | Laag |

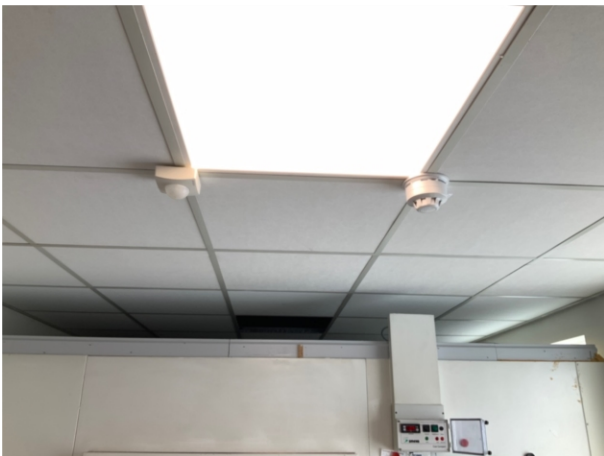
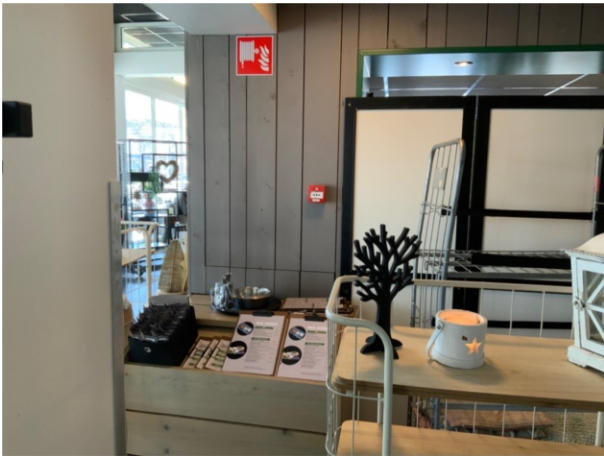
#### Blusmiddelen vrijhouden

Alle brandblussers en brandslanghaspels dienen goed zichtbaar en bereikbaar te zijn zodat deze bij een (beginnende) brand snel kunnen worden ingezet. Tijdens onze inspectie waren een aantal blusmiddelen slecht bereikbaar doordat er opslag voor of tegen waren geplaatst.

| Aanvullende preventie maatregelen | Status |
|---|---|
| Blusmiddelen vrijhouden | Hoog |

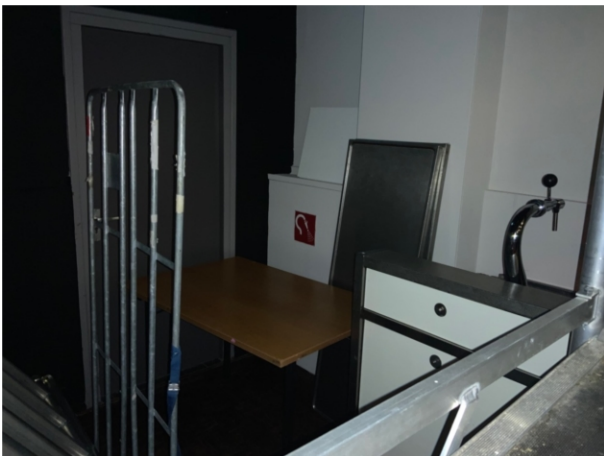
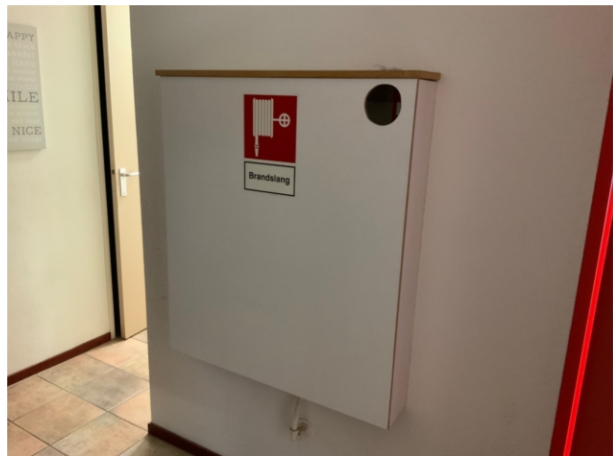
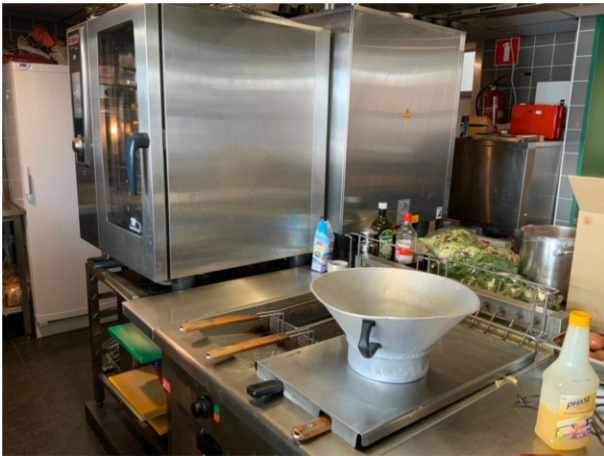
### Blusdeken

Blusdekens hebben als doel de zuurstoftoevoer bij een brand te stoppen. Door het bedekken van de brandhaard met een blusdeken kan er geen zuurstof meer bij de brand komen en dooft de brand.

Een blusdeken is gemaakt van onbrandbare of slecht-brandbare stof en hangt vaak aan de wand in een opvallende rode behuizing.

| Aanvullende preventie maatregelen | Status |
|---|---|
| Blusdeken zonder CE-keurmerk | Laag |

Er is de afgelopen jaren veel discussie ontstaan over de nut en noodzaak van het gebruik van blusdekens. In zijn algemeenheid wordt geadviseerd om alleen blusdekens toe te passen die NEN-EN 1869 (2019) gekeurd zijn.

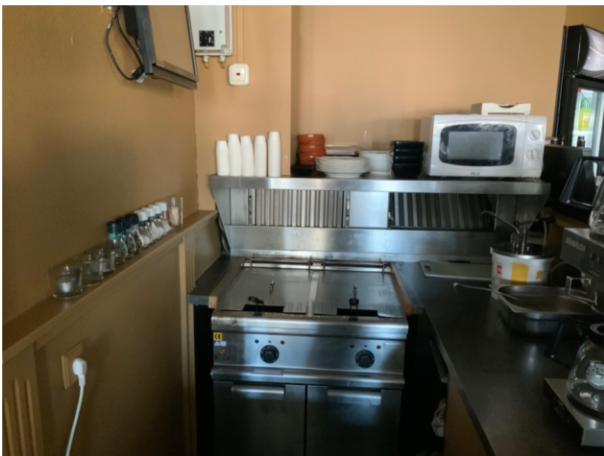
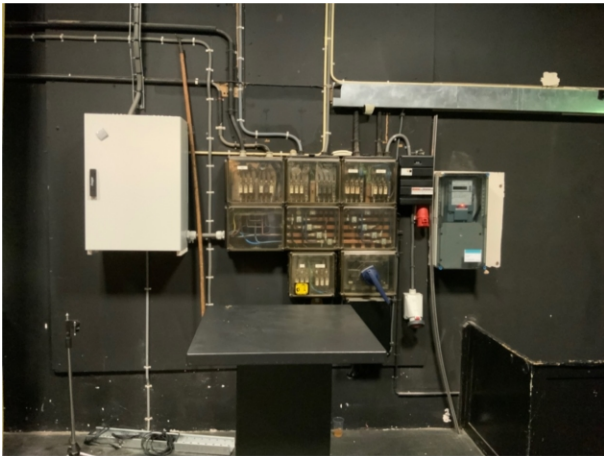
#### Keuring elektrische installatie

Naar schatting wordt één op de drie branden veroorzaakt door een ondeugdelijke elektra installatie. Hierbij kan er onder andere sprake zijn van overbelasting, ondeskundige reparaties, slechte verbinding of ouderdom van de installatie.

| Aanvullende preventie maatregelen | Status |
|---|---|
| Elektrische installatie is niet periodieke gekeurd. Keuring opgenomen als preventie. | Hoog |

Om de risico's van elektrisch installatie vast te stellen adviseren wij dan ook eens in de drie jaar een gecombineerde SCIOS Scope 8 (NEN 3140) en 10 (NTA 8220) keuring te laten uitvoeren. Laat deze keuring bij voorkeur uitvoeren door een onafhankelijk keuringsbureau en welke gecertificeerd is door de SCIOS, zie ook : <https://www.scios.nl/aangesloten-bedrijven>

Tijdens deze combinatie keuring wordt gekeken naar:

- Controle en inventarisatie eventuele aandachtspunten voorgaande keuringen
- Controle juistheid installatie tekeningen en schema's
- Visuele inspectie en metingen elektrische verdeelinstallatie
- Thermografisch onderzoek naar hotspots en andere warmtebronnen

Na afronding van de keuring wordt een rapportage gemaakt van de bevindingen en eventuele geconstateerde gebreken. Graag ontvangen wij kopie van het keuringsrapport inclusief het bewijs van de herstelwerkzaamheden van de geconstateerde gebreken.

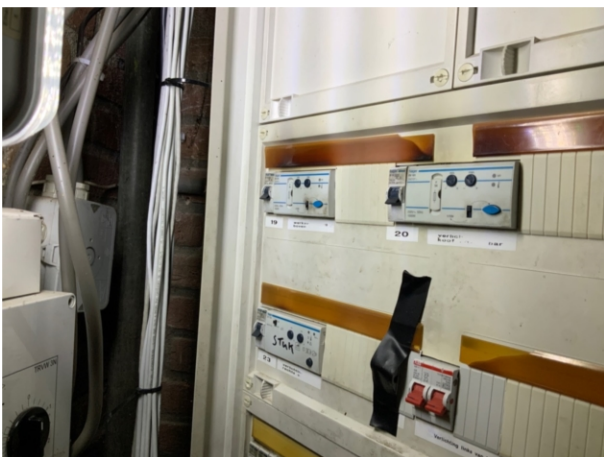
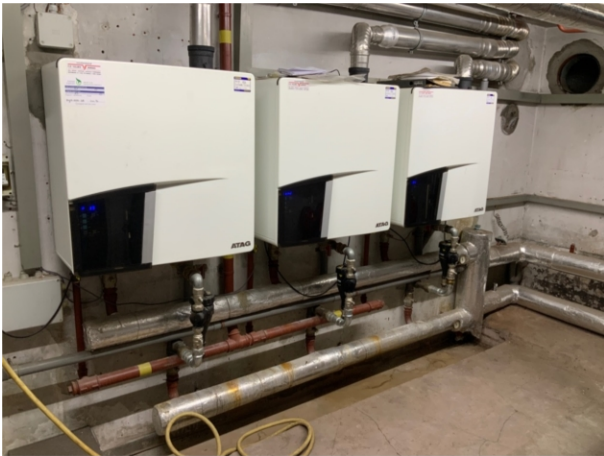
#### Onderhoud verwarmingsinstallatie

Tijdens het beoordelen van de verwarmingsinstallatie hebben wij geconstateerd dat het onderhoud niet of niet recentelijk is uitgevoerd. Voor een veilige en goede werking van uw verwarmingsinstallatie is periodiek onderhoud noodzakelijk. Wij adviseren u het onderhoud op korte termijn te laten uitvoeren door een gecertificeerde installateur. Graag ontvangen wij na het uitvoeren van de onderhoudswerkzaamheden een bevestiging van de uitgevoerde werkzaamheden.

| Aanvullende preventie maatregelen | Status |
|---|---|
| De verwarmingsinstallatie word niet (jaarlijks) onderhouden of is verlopen. Advies opgenomen als preventie. | Laag |

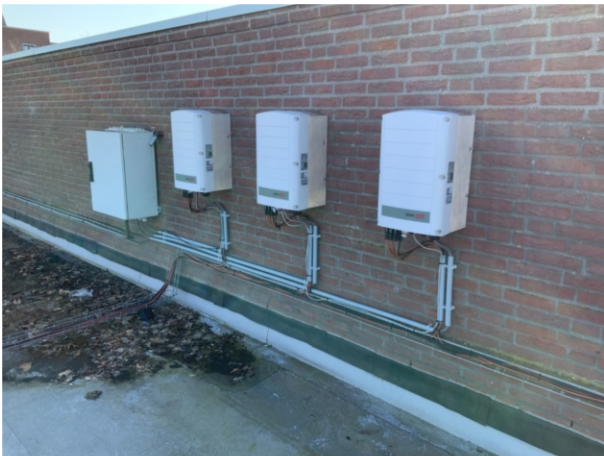
#### SCIOS Scope 12 keuring

De montage van een zonnepanelen installatie op het dak van uw gebouw brengt risico's met zich mee. De afgelopen jaar is er regelmatig brand ontstaan in zonnepanelen. Vandaar dat verzekeraars bij de aanwezigheid van zonnepanelen om een SCIOS Scope 12-keuring vragen.

| Aanvullende preventie maatregelen | Status |
|---|---|
| Zonnepanelen zijn niet Scope 12 gekeurd. Keuring opgenomen als preventie. | Hoog |

De SCIOS Scope 12-keuring is een elektrische inspectie van uw zonnepanelen installatie. Hierbij wordt de gehele installatie geïnspecteerd zoals: de zonnepanel, strengen, connectoren, omvormers, optimizers en bijbehorende meterkast(en). Daarnaast wordt er specifiek gekeken naar brandrisico's en de elektrische veiligheid."

Na afronding van de keuring wordt een rapportage gemaakt van de bevindingen en eventuele geconstateerde gebreken. Graag ontvangen wij kopie van het scope 12 keuringsrapport inclusief het bewijs van de herstelwerkzaamheden van de geconstateerde gebreken.

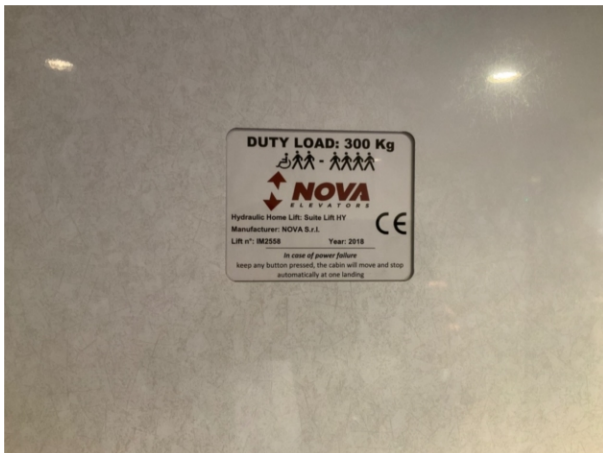
#### Lift onderhoud

Tijdens het beoordelen van de liftinstallatie hebben wij geconstateerd dat het onderhoud niet of niet recentelijk is uitgevoerd. Voor een veilige en goede werking van uw liftinstallatie is periodiek onderhoud noodzakelijk. Wij adviseren u het onderhoud op korte termijn te laten uitvoeren door een gecertificeerde installateur. Graag ontvangen wij na het uitvoeren van de onderhoudswerkzaamheden een bevestiging van de uitgevoerde werkzaamheden.

| Aanvullende preventie maatregelen | Status |
|---|---|
| Periodieke keuringsticker is niet aanwezig. Actie opgenomen als preventie. | Laag |

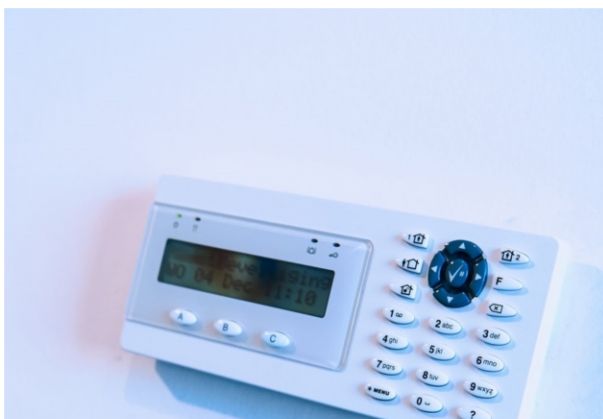
#### Inbraakinstallatie (VRKI 2.0)

Naar schatting vindt er elke drie minuten een inbraakpoging plaats in Nederland. Hierbij ontstaat veelal aanzienlijke inbraakschade en bij een geslaagde inbraakpoging de ontvreemding van kostbare inventaris/goederen.

Het installeren van een elektronische inbraakalarmsysteem schikt inbrekers af en zorgt er tevens voor dat een inbreker snel wordt betrapt. Wij adviseren u een alarminstallatie minimaal laten laten voldoen aan risicoklasse 2 conform de VRKI 2.0. Tevens zal het alarm doorgemeld moeten worden naar een particuliere alarmcentrale (PAC) met een bewaakte AL2 lijnverbinding.

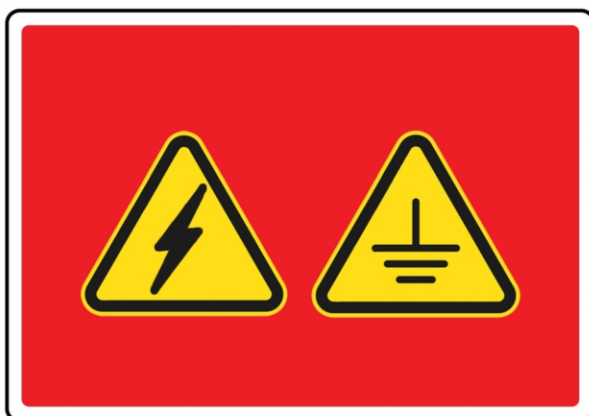
#### Bliksem- en aardingsinstallatie

In Nederland vinden elk jaar ca. 250.000 geregistreerde blikseminslagen plaats. Dat aantal zal de komende jaren alleen maar toenemen, omdat de weersomstandigheden door de ingezette klimaatverandering steeds extremer zal worden. Al deze directe en indirecte inslagen brengen grote risico's met zich mee waaronder: Brand, letselschade en schade aan gebouw en elektrische installaties. Een bliksem- en aardingsinstallatie beschermt tegen de gevolgen van blikseminslag.
