leon sebregts  
architect  
architectuurhistoricus

# **Bouwhistorische verkenning Waardestelling Oostvleugel raadhuisensemble Waalwijk**

31-10-2024

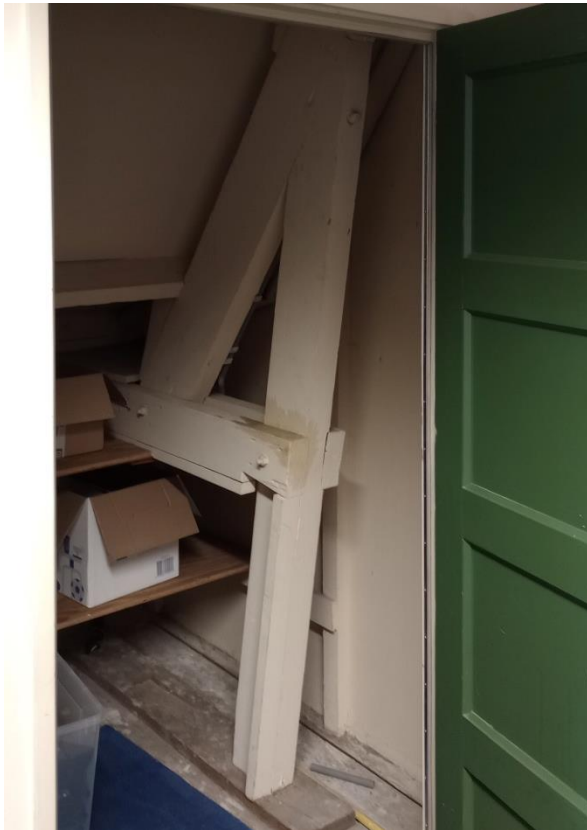
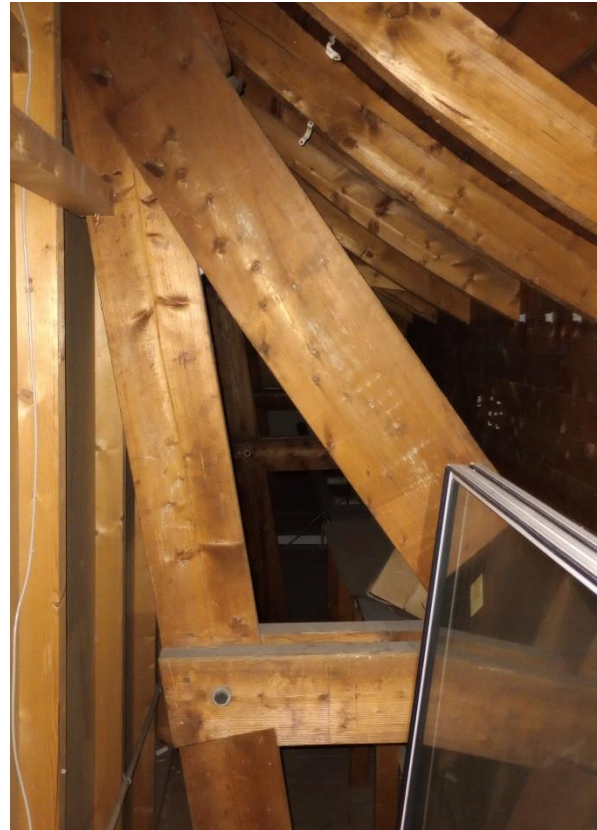
*Kapsant met kreupele stijl en blokkeel zoals zichtbaar in een inbouwkast aan de noordzijde van het gebouw (links) en achter een lichte binnenwand (rechts) aan de zuidzijde.*

Oorspronkelijk had het dubbel woonhuis een houten spantenkap, bestaande uit vijf zogenaamde Hollandse spanten. De spanten hadden twee hanenbalken, een makelaar en aan beide zijden een kreupele stijl (of kappoot). Bij de verbouwing van het dubbel woonhuis tot politiebureau in 1957-1958 werden de buitengevels opgehoogd en is de kap in zijn geheel omhoog geplaatst. Om op de zolderverdieping (nog) meer hoogte te creëren, werd de onderste hanenbalk extra verhoogd. Ter ondersteuning kregen de dakspanten hogere kreupele stijlen met blokkeels. Bij de verbouwing van het politiebureau tot gemeentekantoor in 1977 is op de zolderverdieping met lichte scheidingsconstructies een ruimte gemaakt, waardoor de kapconstructie niet meer zichtbaar is.

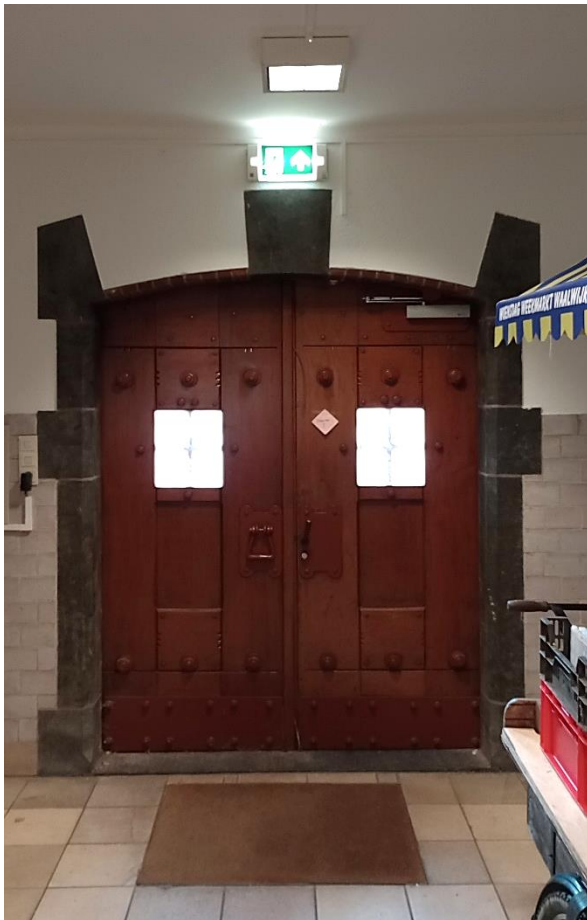
*Zware, dubbele houten deur met rondom elementen van hardsteen (links). De hardsteen elementen zijn gefrijnd in kathedraalslag (rechtsonder). Links naast de deur bevindt zich een brievenbuskast (rechtsboven).*

De hal is gecreëerd bij de verbouwing tot politiebureau in 1957-1958. Van alle ruimten in het gebouw is hier de handtekening van Kropholler het meest zichtbaar. De zware, dubbele houten deur heeft uitvergroot, smeedijzeren hang- en sluitwerk en voetstootplaten. Het metaalwerk is meniekleurig, zoals ook op andere plekken in het raadhuisensemble. Rondom de getoogde deur zijn hardstenen elementen aangebracht in de vorm van een sluitsteen, hoekblokken, neuten en een dorpel. De hardstenen elementen zijn gefrijnd in kathedraalslag. Andere typische Kropholler-elementen zijn de

Links naast de entree deur bevindt zich een brievenbuskast. Boven de tegellambrisering zijn de wanden van de hal voorzien van grof structuurpleister. Het plafond is glad gestuukt. Tussen wanden en plafond is een holle hoek gemaakt. Op de vloer liggen beige kleurige vierkante tegels van 30x30 centimeter. Tussen de vloer en de geglaazuurde tegels is een plint aanwezig van eveneens beige kleurige tegels. Achter de deur is in de vloer een schoonloopmat ingelegd. De radiatoren in de ruimte dateren van de verbouwing tot politiebureau in 1957-1958.

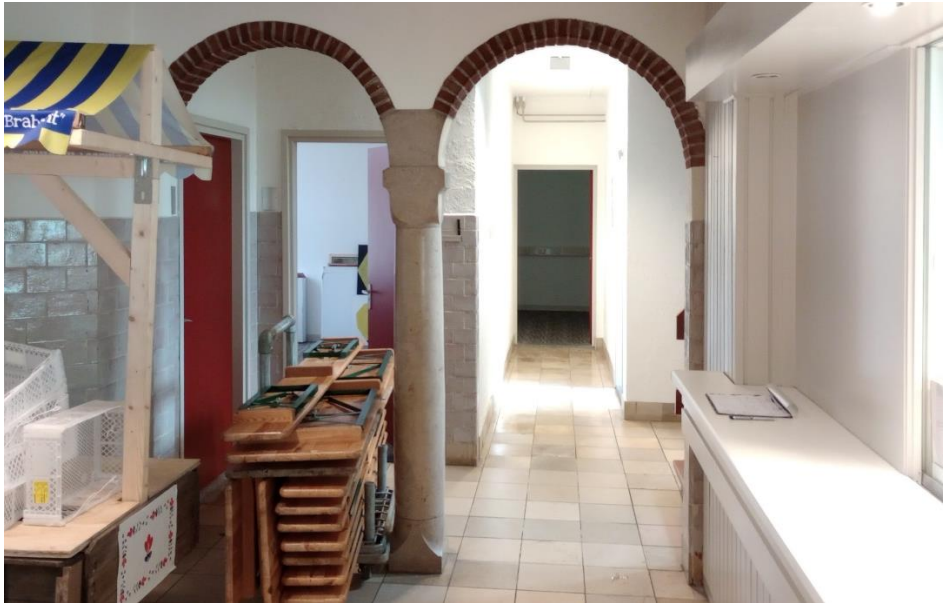
*Twee getoogde doorgangen met gepolijste betonnen zuil bieden toegang tot de gang met trap (ruimte 0.09).*

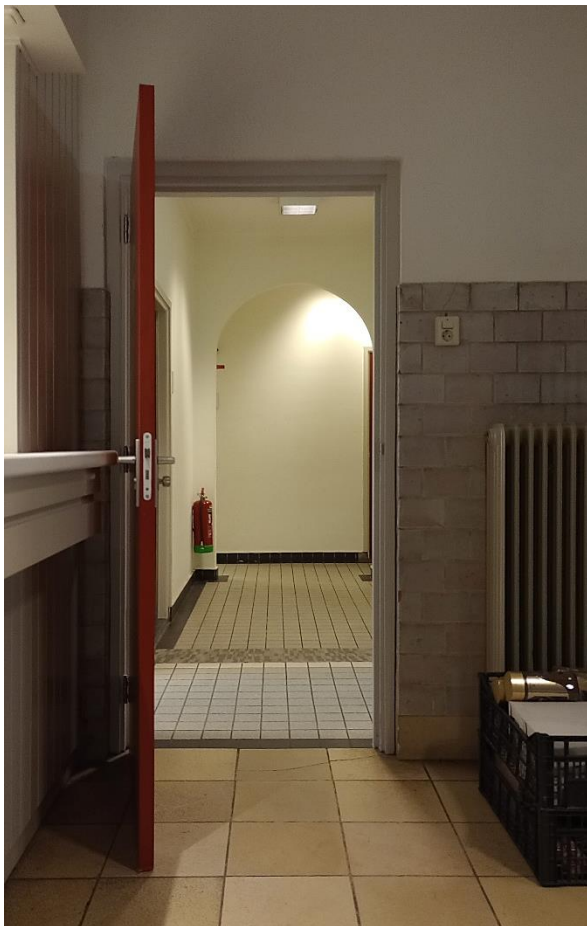
Vanuit de centrale hal ontsluiten twee gangen de verschillende ruimten in het gebouw. De zuidelijke, L-vormige gang kwam tot stand tijdens de verbouwing tot politiebureau in 1957-1958. De gang bezit nog grotendeels de afwerkingen uit deze tijd. De gang is vanuit de hal toegankelijk via een deur. Deze stompe boarddeur hangt in een houten kozijn en is roodbruin van kleur. Dit type deur komt in het gehele gebouw voor en dateert van de verbouwing van 1957-1958. Op de vloer liggen gemêleerd grijze tegeltjes van 10x10 centimeter met rondom een bies van zwarte tegeltjes van 10x10 centimeter. Ook de plint bestaat uit zwarte tegeltjes. Een klein verschil in vloerniveaus werd oorspronkelijk overbrugd middels een afstap, gemarkeerd door een strook witte tegels. In een latere fase is over de afstap een hellingbaan gemaakt, die is afgewerkt met grijs tapijt. De wanden van de gang zijn voorzien van grof structuurpleister, het plafond is glad gestuukt. De doorgang tussen de smalle en de brede beuk van de vroegere woning uit 1932 is getoogd.

*Zicht vanuit de hal in de zuidelijke gang (links) en vloerafwerking (rechts).*

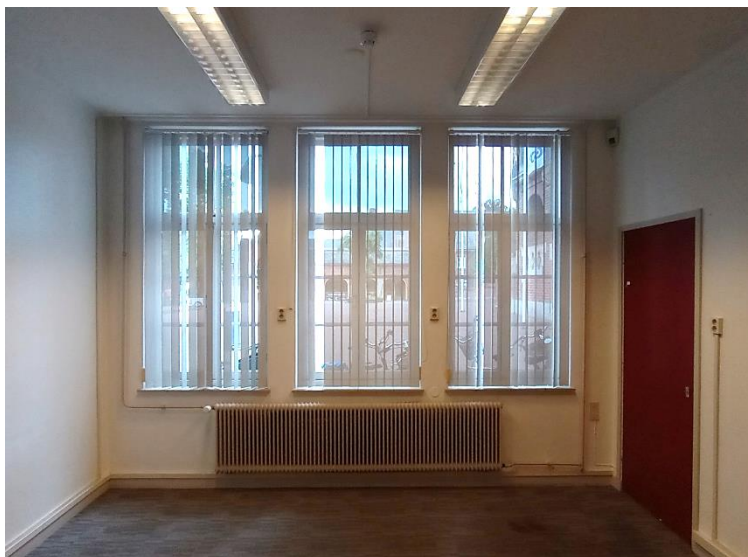
*Overzicht van ruimten 0.03 (links) en 0.04 (rechts).*

Deze ruimte betreft de voormalige entreehal / toiletruimte van de zuidelijke woning uit 1932 en de voormalige adjudantsruimte van het politiebureau uit 1957-1958. De ruimte heeft één venster zoals beschreven bij ruimte 0.03, maar dan zonder bovenlicht / kiepraam. De afwerking van de ruimte is gelijk aan die van ruimte 0.03. In de wand tussen ruimten 0.03 en 0.04 is een vroegere deur dichtgezet.

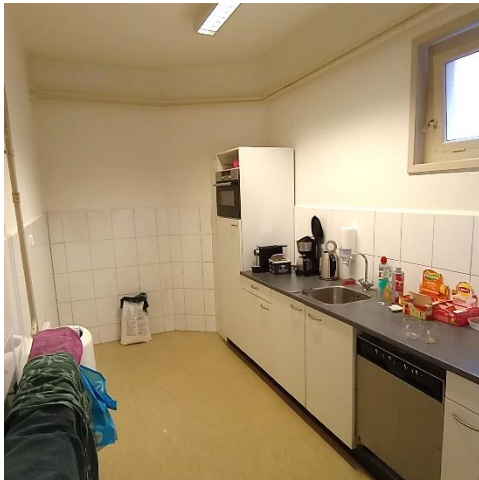
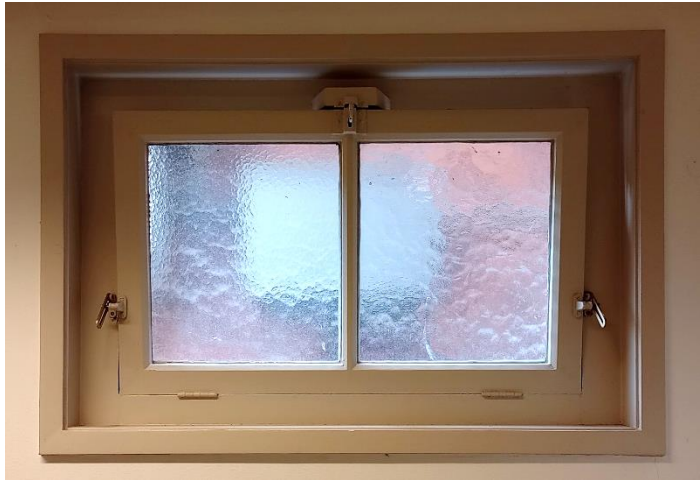
*Overzicht keuken (links) met oorspronkelijk venster (rechts).*

Op deze plek is altijd een keuken geweest, maar van het oorspronkelijke interieur en de oorspronkelijke afwerkingen is weinig terug te vinden. De wanden hebben een lambrisering van witte tegels met daarboven stucwerk. Ook het plafond is gestuukt en wit gesausd. Op de vloer ligt beige / grijs marmoleum. Het keukenblok dateert waarschijnlijk uit de jaren negentig. In de zuidelijke muur bevindt zich een hooggeplaatst venster met een houten kozijn en kiepraam met figuurglas. Het venster dateert uit 1932 en heeft nog zijn oorspronkelijke hang- en sluitwerk.

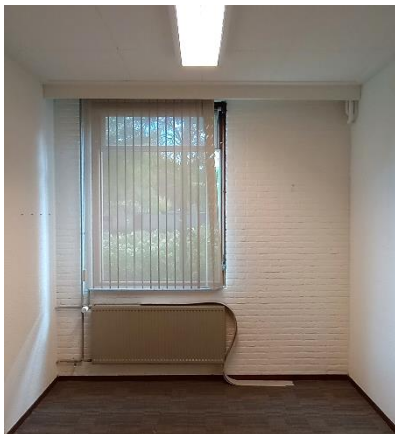
*Overzicht van de ruimten 0.07 (links) en 0.08 (rechts).*

Deze ruimte is ontstaan bij de uitbreiding van het politiebureau in 1971 als meldkamer. De afwerking van de ruimte is gelijk aan die in ruimte 0.07. In de ruimte zijn twee vensters aanwezig, die in tegenstelling tot het venster in ruimte 0.07 geen bovenlicht hebben. Ook is hier geen dubbelglas aangebracht. Een lichte scheidingswand met deels houten kozijn met glazen invulling scheidt de ruimte in twee delen.

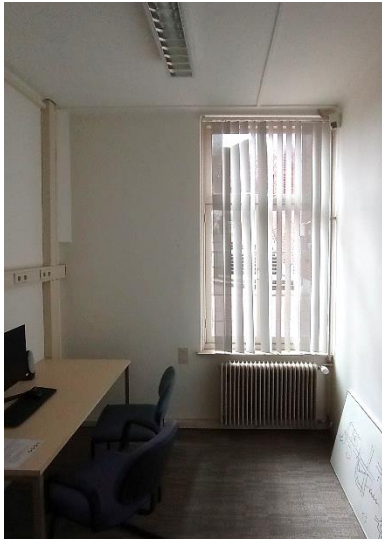
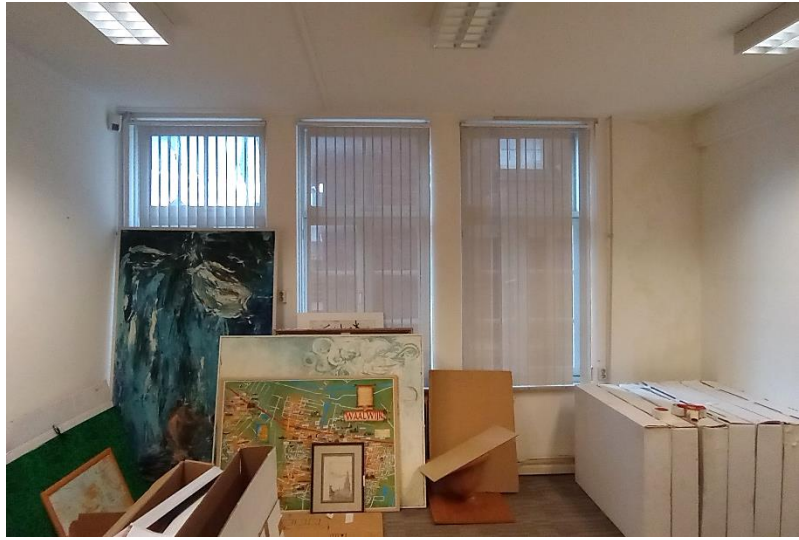
Overzicht van de ruimten 0.10 (links) en 0.11 (rechts).

Deze ruimte betreft de voormalige woonkamer van de noordelijke woning uit 1932 en de voormalige agentenwacht van het politiebureau uit 1957-1958. De ruimte is qua afwerkingen gelijk aan ruimte 0.03. De ruimte heeft drie vensters richting het Raadhuisplein.

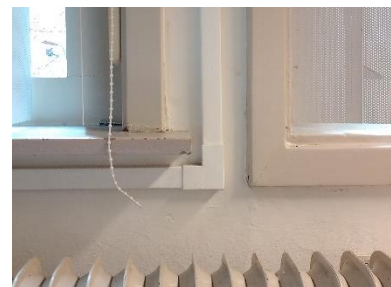
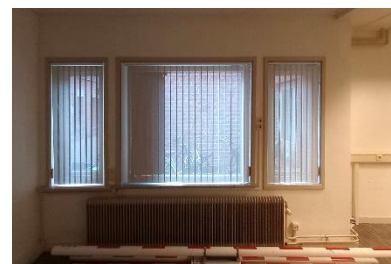
Overzicht van ruimte 0.12, gezien richting de voorgevel (links). Bij de drie vensters in de noordgevel verraden het afwijkende kozijn en de stenen vensterbank dat het middelste venster later is ingepast (rechts).

De ruimte heeft in de noordelijke wand (buitengevel) drie vensters. De twee buitenste vensters dateren uit 1932. Deze hebben houten kozijnen, draairamen en houten vensterbanken. Het grotere middelste venster was oorspronkelijk een serre deur. Bij de verbouwing tot gemeentekantoor in 1977 is deze vervangen door een venster en is de borstwering dicht gemetseld. Het venster heeft een houten kozijn met een vast raam. Met name de vensterbank van witte tegels verraadt dat het hier gaat om een later geplaatst venster. Onder de vensters hangt een radiator.

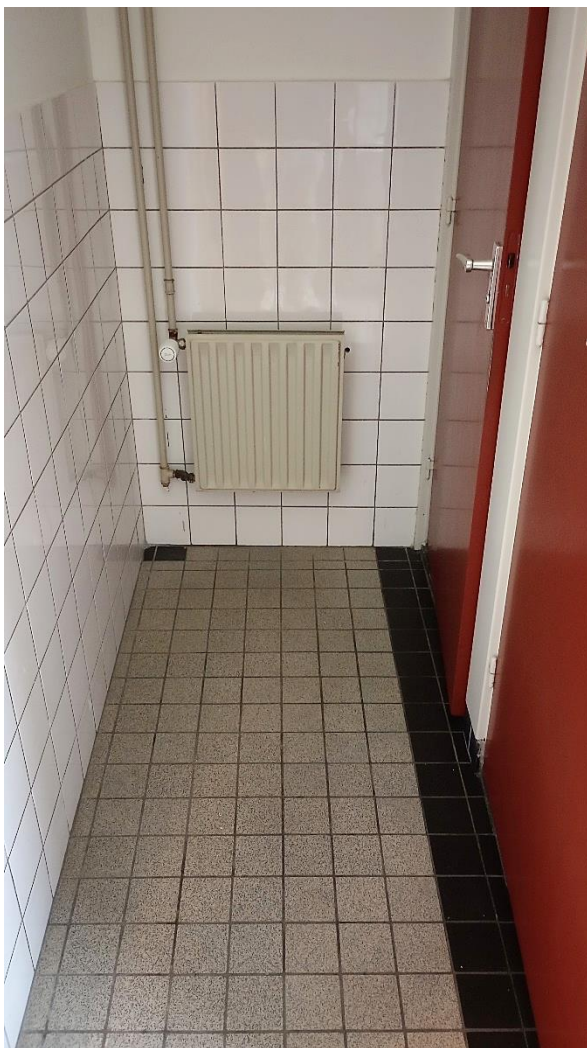
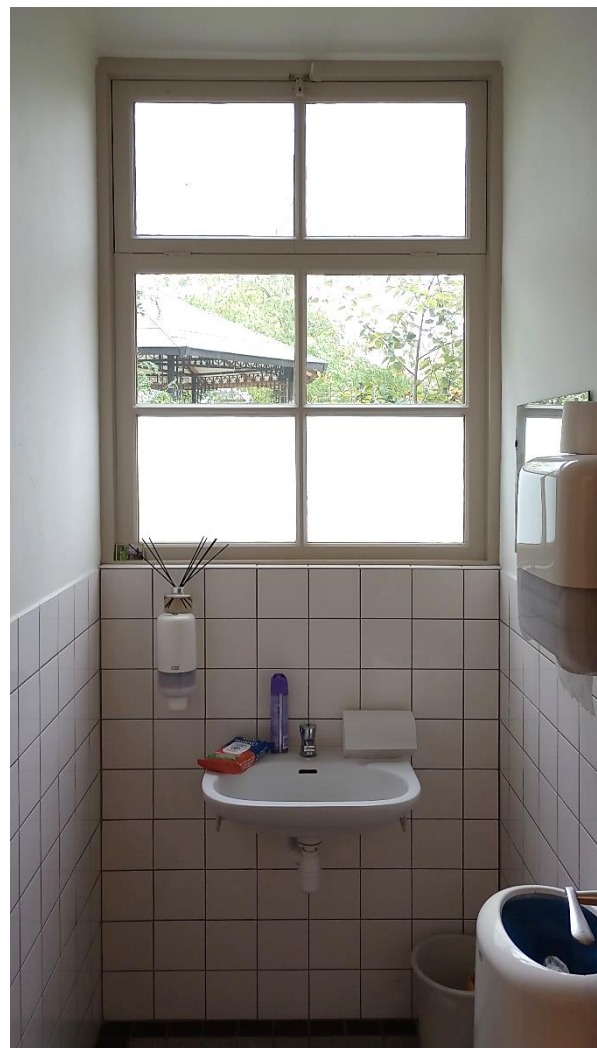
In de toiletruimten liggen dezelfde vloertegeltjes als in de zuidelijke gang (ruimte 0.02). De onderbroken zwarte bies in de voorruimte verradt ruimtelijke aanpassingen in het verleden. Op de wanden is een lambrisering van vierkante, witte tegels aanwezig. Daarboven zijn de wanden en plafonds voorzien van stucwerk. De toiletten en de wastafel zijn in de loop der tijd vervangen. In de voorruimte bevindt zich boven de wastafel een venster met houten kozijn. Het heeft onder een vast raam met vier ruitjes, boven een kiepraam met twee ruitjes. De beide toiletten hebben kleine, hooggeplaatste vensters met houten kozijn en kiepraam. De twee meest zuidelijke vensters dateren van de verbouwing van het dubbel woonhuis tot politiebureau in 1957-1958. Het noordelijke venster is bij de verbouwing in 1977 enkele meters verplaatst naar zijn huidige positie. De vensters hebben hun oorspronkelijke hang- en sluitwerk.

*In de voorruimte verradt de onderbroken bies van zwarte vloertegeltjes ruimtelijke aanpassingen in het verleden (links). Boven de wastafel bevindt zich een groot venster (rechts).*

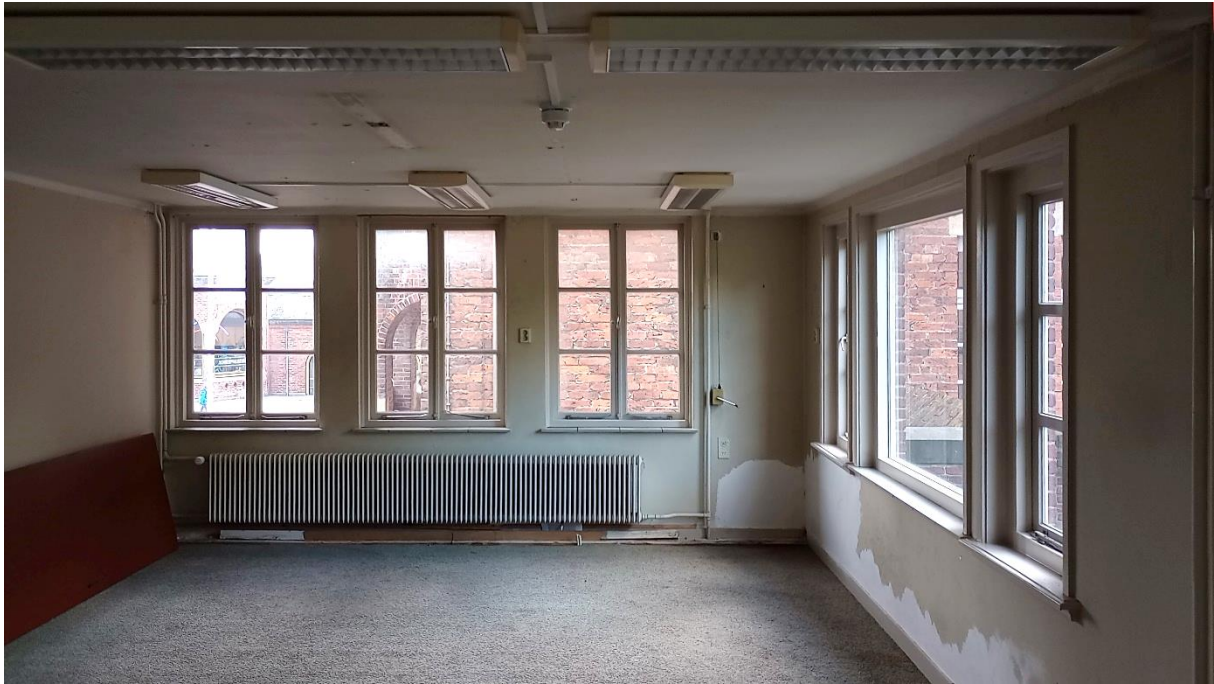
In de voorgevel bevinden zich drie vensters met houten kozijnen en draairamen met per raam boven elkaar drie ruitjes (enkelglas). De vensters dateren van de verbouwing van het dubbel woonhuis tot politiebureau in 1957-1958. De draairamen hebben een espagnoetsluiting. De vensters hebben vensterbanken van witte tegels. In de noordgevel bevinden zich twee verticale vensters uit 1932. Deze vensters hebben houten kozijnen en draairamen met boven elkaar drie ruitjes (enkelglas). De vensters hebben een houten vensterbank. Tussen de twee vensters is een oorspronkelijke dubbele deur bij de verbouwing tot gemeentekantoor in 1977 omgevormd tot een venster. De borstwering is dicht gemetseld. Het venster heeft een vast raam met dubbelglas en een vensterbank van witte tegels. Aan de achterzijde is in de noordgevel nog wel de oorspronkelijke dubbele deur aanwezig. Deze gaf (net als de verdwenen deur) toegang tot het aangrenzende platte dak. De deuropening heeft een houten kozijn en twee deuren met ieder drie ruiten (enkelglas). De deuren zijn voorzien van een espagnoetsluiting. Onder de vensters aan de voorzijde en tegen de achtergevel hangen radiatoren.

*Zicht in ruimte 1.02 richting de westgevel (boven) en de oostgevel (linksonder). In 1977 is een dubbele deur in de noordgevel vervangen door een venster (rechts).*

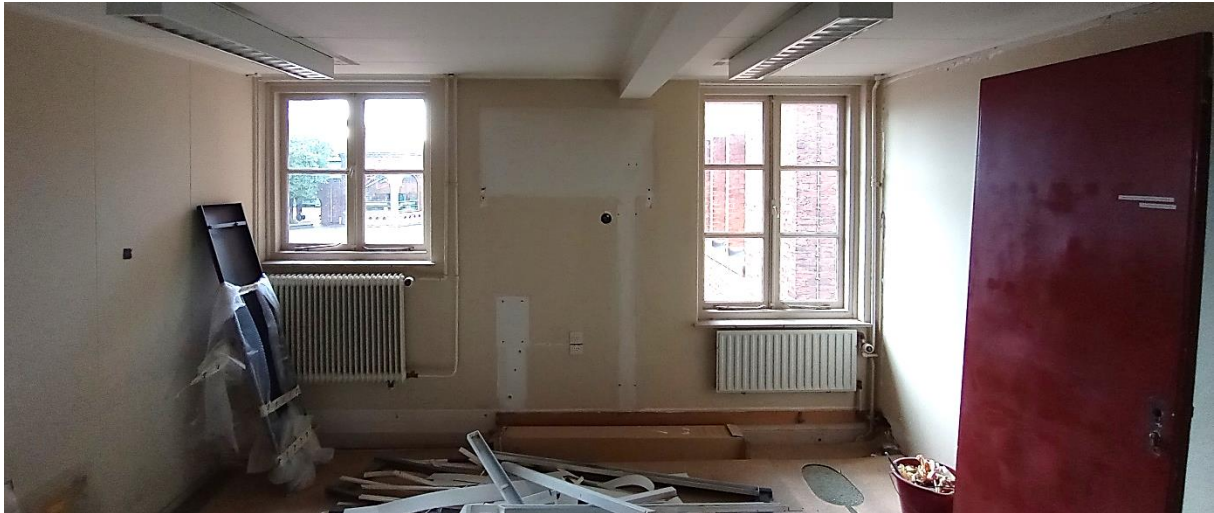
In de voorgevel (westzijde) zijn twee vensters opgenomen, daterend van de verbouwing tot politiebureau in 1957-1958. Het betreft een venster met twee draairamen met boven elkaar drie ruitjes (enkelglas) en een hoger geplaatst venster (boven de hoofdentree) met twee draairamen met boven elkaar twee ruitjes (enkelglas). De ramen hebben espagnoletsluitingen. Onder beide vensters bevinden zich radiatoren.

*Zicht in ruimte 1.03 richting de voorgevel. Het hoger geplaatste venster bevindt zich boven de hoofdentree van het gebouw.*

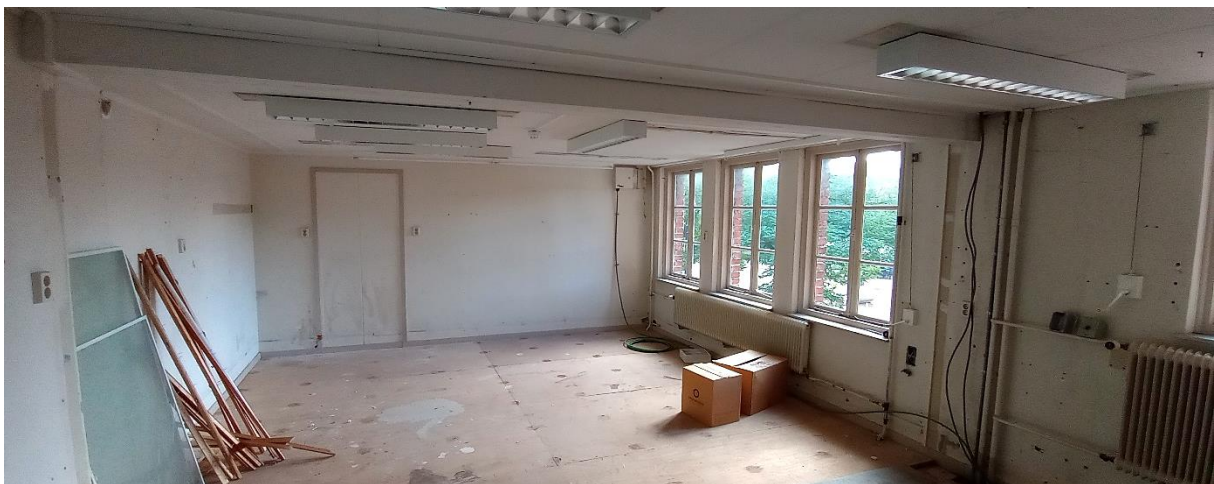
De ruimte heeft in de voorgevel (westzijde) vier vensters, vergelijkbaar met de vensters in de ruimten 1.02 en 1.03. Het betreft drie 'standaard' vensters en één hoger geplaatst venster (boven de hoofdentree). Onder de vensters hangen radiatoren. Onder de vensters hangen radiatoren.

*Zicht in ruimte 1.04. De omklede balk in het plafond bevindt zich op de oorspronkelijke scheiding tussen de woningen.*

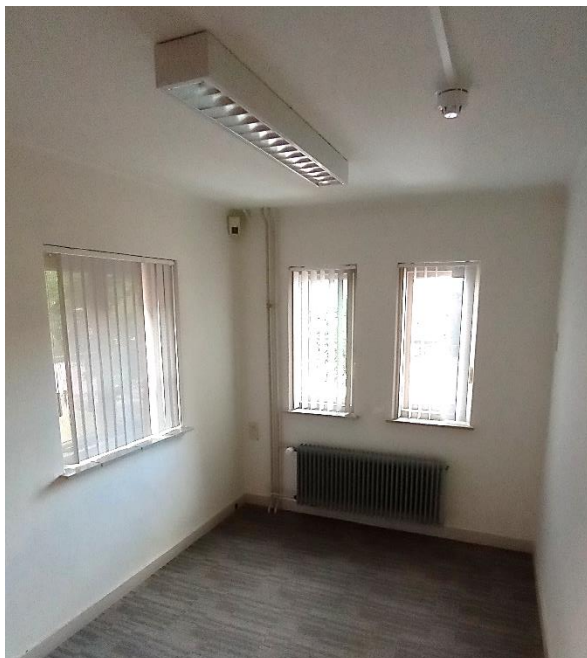
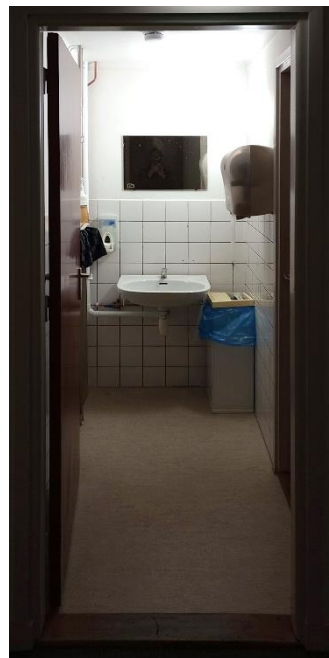
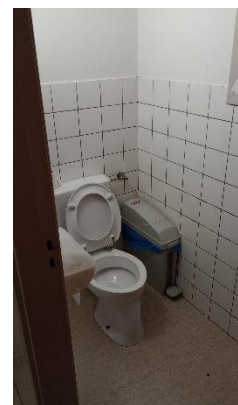
*Zicht in ruimte 1.05 (links). De voorruimte en het toilet (ruimte 1.06) zijn voorzien van een lambrisering van witte tegels (midden en rechtsonder). In het toilet bevindt zich een oorspronkelijk venster uit 1932 (rechtsboven).*

In de voorgevel (westzijde) bevinden zich twee verticale vensters met houten kozijnen en vaste ramen met per raam boven elkaar twee ruitjes (enkelglas). De vensters hebben vensterbanken van witte tegels. De vensters dateren van de verbouwing van het dubbel woonhuis tot politiebureau in 1957-1958. Onder de vensters hangt een radiator. In de zuidgevel bevindt zich een venster met houten kozijnen en twee draairamen met boven elkaar twee ruitjes (enkelglas). De ramen hebben een espagnoletsluiting. Het venster heeft een vensterbank van witte tegels. Het venster dateert van de uitbreiding van het politiebureau in 1971.

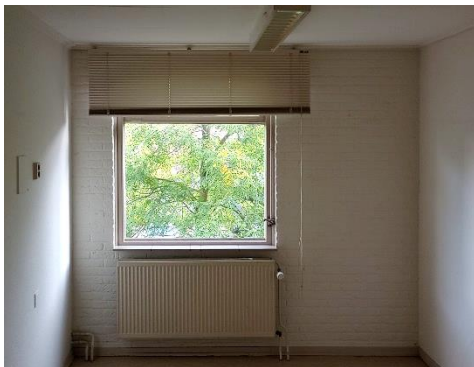
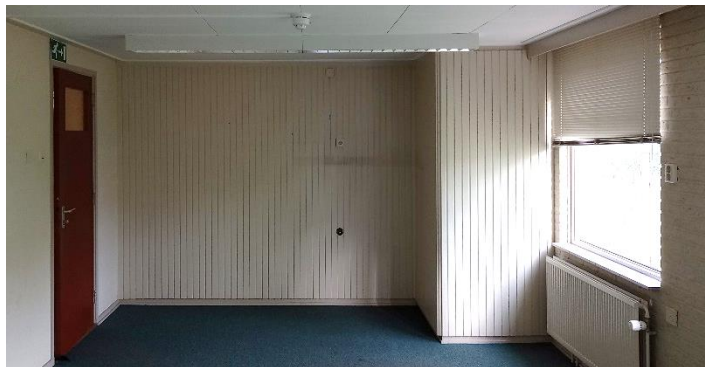
*Zicht in ruimte 1.07 richting de achtergevel (links) en in ruimte 1.08 richting de noordelijke wand, die met houten schrootjes is bekleed (rechts).*

De afwerking van de ruimte is nagenoeg gelijk aan die van ruimte 1.07. Op de vloer ligt echter blauw kamerbreed tapijt en de noordelijke wand is afgewerkt met verticale houten schrootjes.

De ruimte heeft drie vensters, vergelijkbaar met het venster in ruimte 1.07.

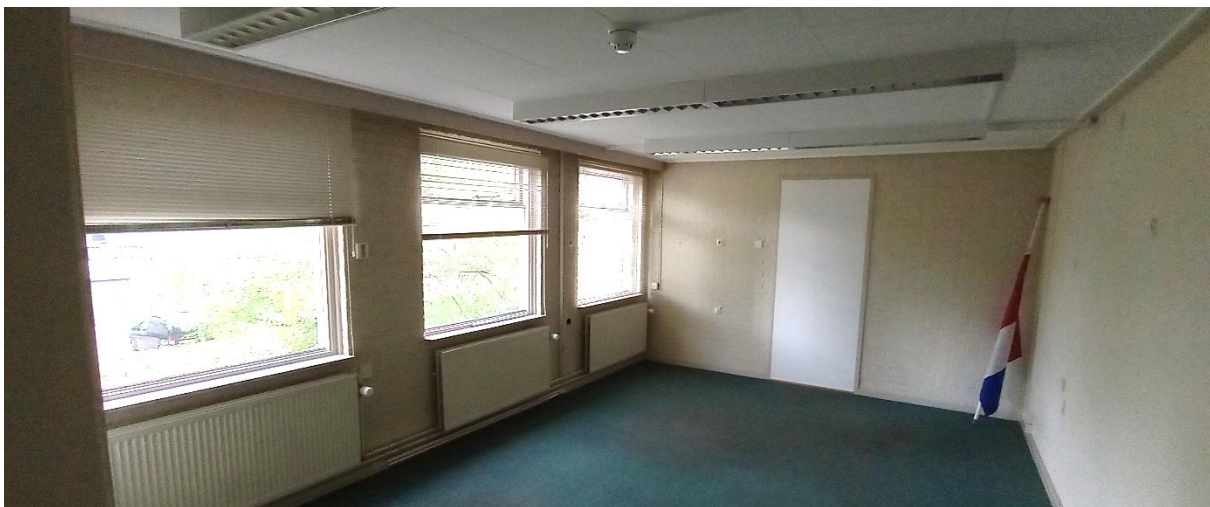
*Zicht in ruimte 1.08. De deur tussen ruimte 1.07 en 1.08 is dichtgezet / vastgezet.*

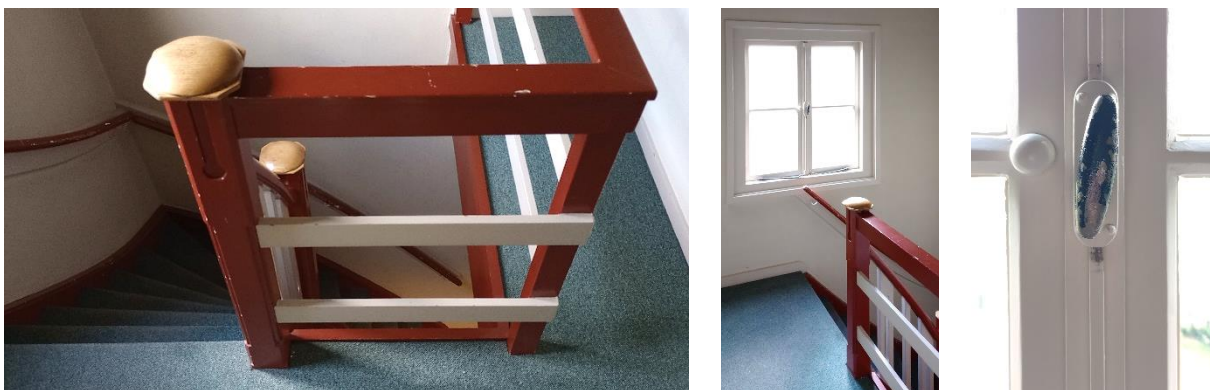
*Trap met later toegevoegd hekwerk (links), venster in de achtergevel (midden) met espagnoletsluiting (rechts).*

De overloop heeft glad gestuukte wanden en een glad gestuukt plafond. Op de vloer ligt kamerbreed blauw tapijt. In de achtergevel (oostzijde) bevindt zich een venster met houten kozijn en twee draairamen met boven elkaar twee ruitjes (enkelglas). De ramen hebben een espagnoletsluiting. Het venster dateert uit de verbouwing van het dubbel woonhuis tot politiebureau in 1957-1958 toen de gevel boven het trappenhuis recht omhoog werd getrokken.

De trap (zie ruimte 1.01) heeft op de overloop een later toegevoegd hekwerk. Het bestaat uit vierkante staanders een vierkante handgreep en horizontale liggers. In de kleurstelling zijn de kleuren bruinrood en wit van de oorspronkelijke trap doorgezet.

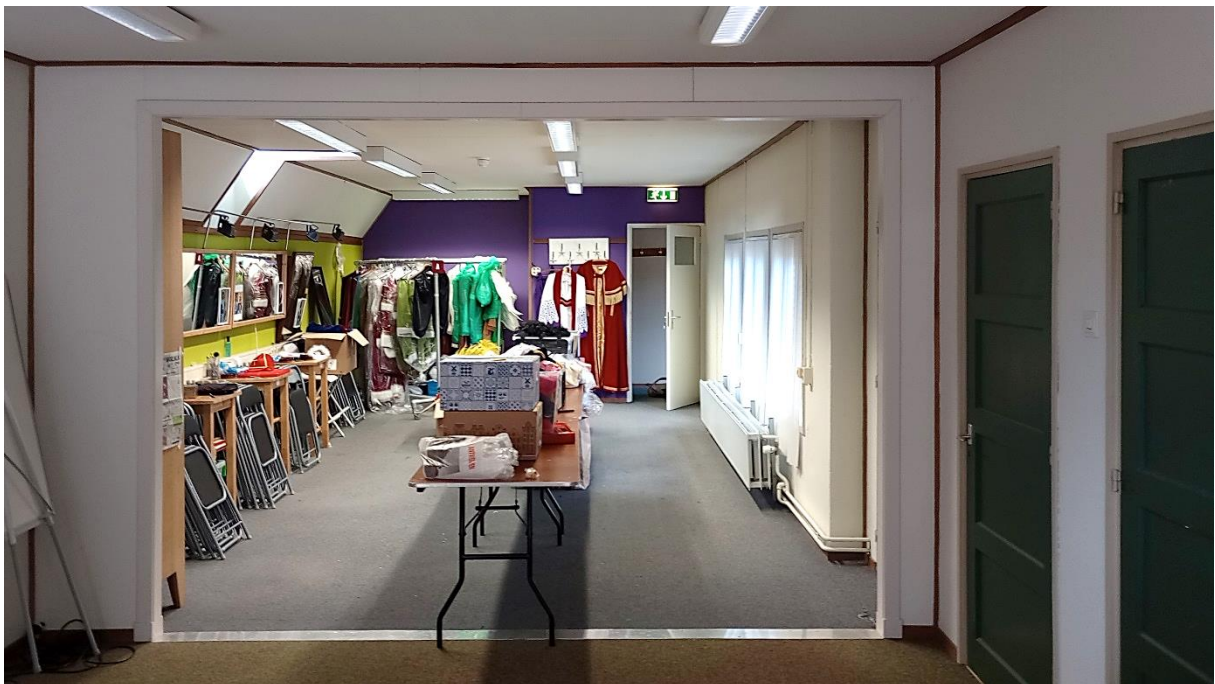
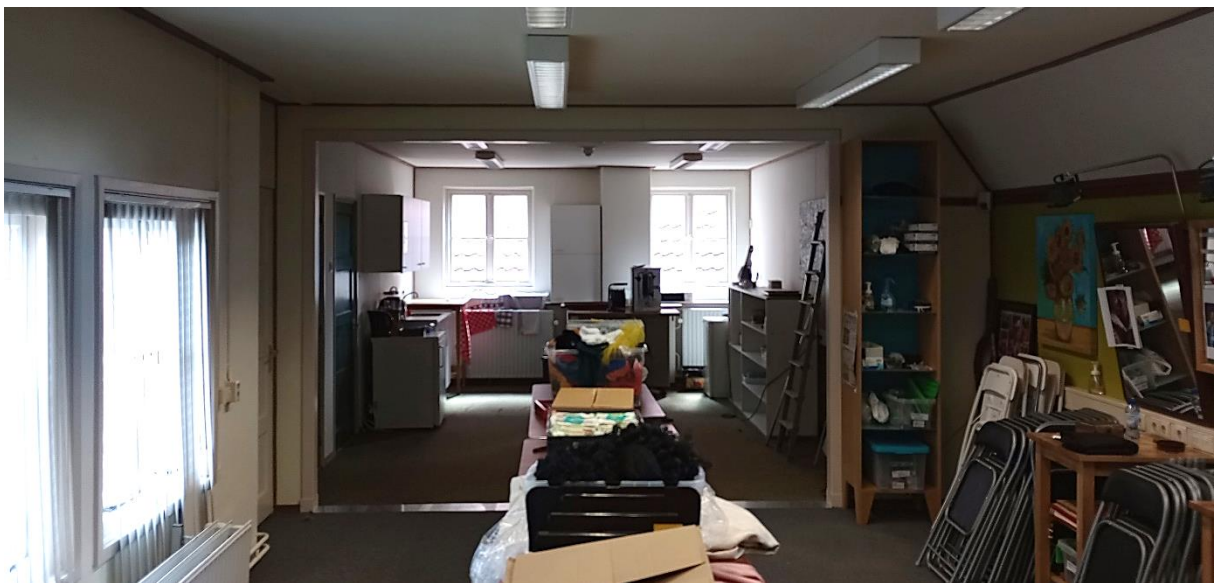
*Zicht in ruimten 2.04 en 2.05, richting de noordzijde (boven) en richting de zuidgevel (onder). De beide ruimten zijn door een groot portaal in de tussenwand met elkaar verbonden.*

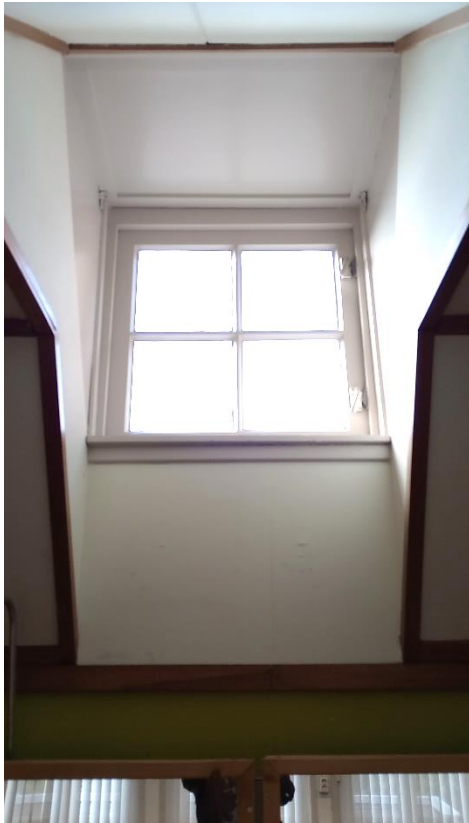
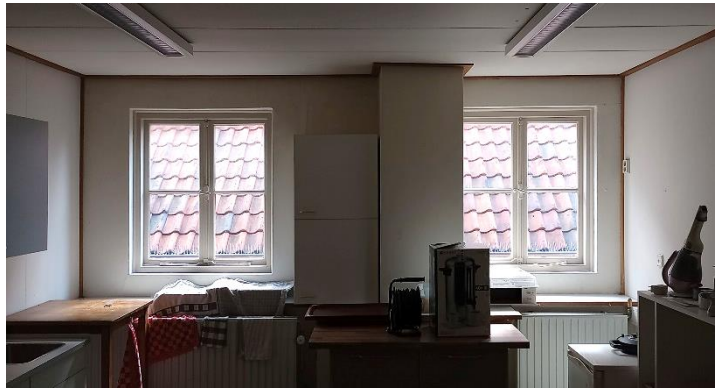
*Overzicht van de verschillende vensters in de ruimten 2.04 en 2.05: venster in de dakkapel (links), vensters in de zuidgevel (rechtsboven) en in de achtergevel (rechtsonder).*

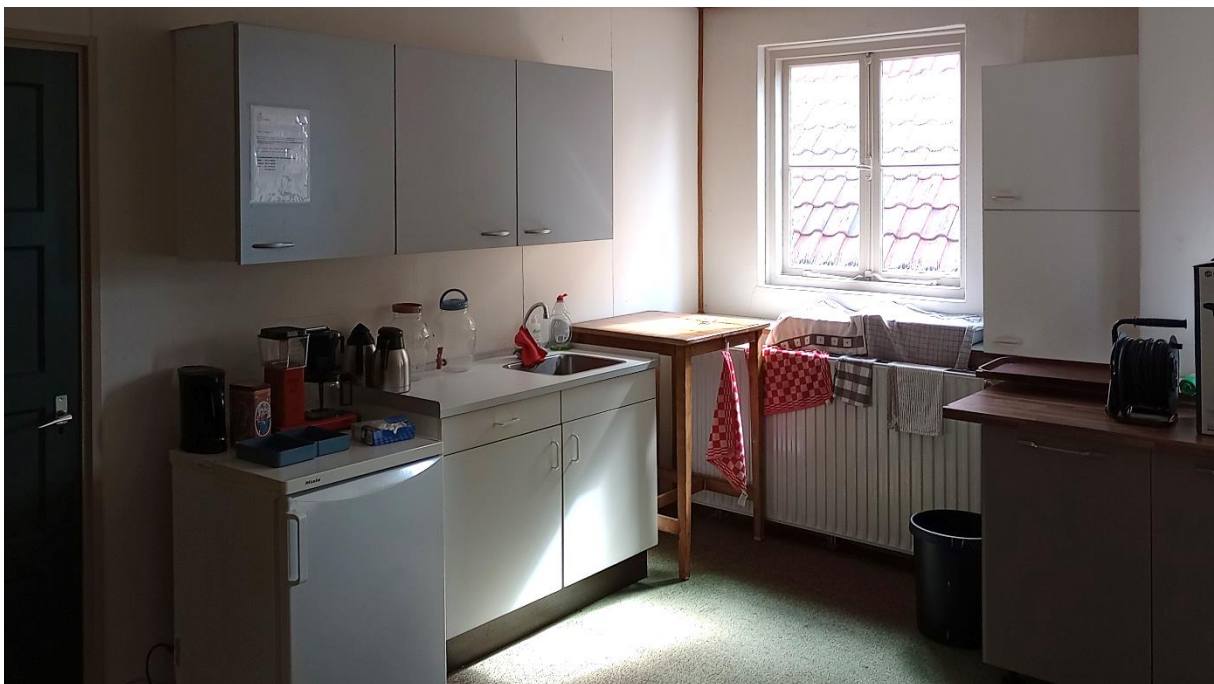
In de zuidoost hoek van ruimte 2.05 staat een eenvoudig keukenblok uit de jaren negentig.

*In de zuidoost hoek van ruimte 2.05 bevindt zich een eenvoudig keukenblok.*

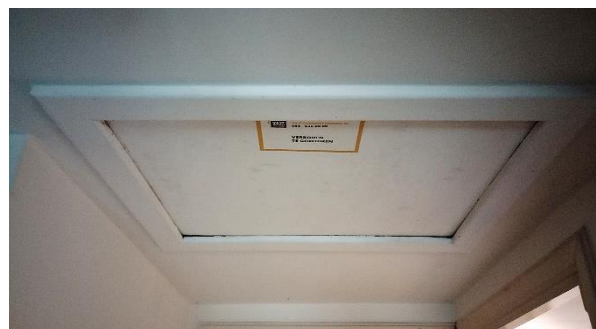
*De dienstwoning heeft een eenvoudige houten sporenkap (links) en een (niet toegankelijke) vliering (rechts).*

De dienstwoning heeft een eenvoudige houten sporenkap. De sporen zijn in het interieur zichtbaar. In de nok is een vliering aangebracht. Deze was bij de bezichtiging niet toegankelijk. De kapconstructie van de oorspronkelijke aanbouw aan de westzijde is vanwege een verlaagd plafond niet in het interieur zichtbaar. Waarschijnlijk is hierboven eveneens een eenvoudige houten sporenkap aanwezig.

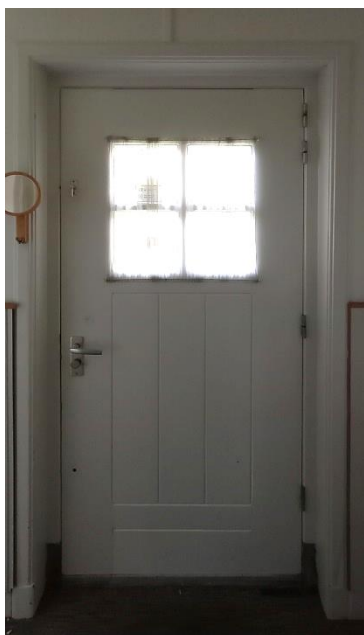
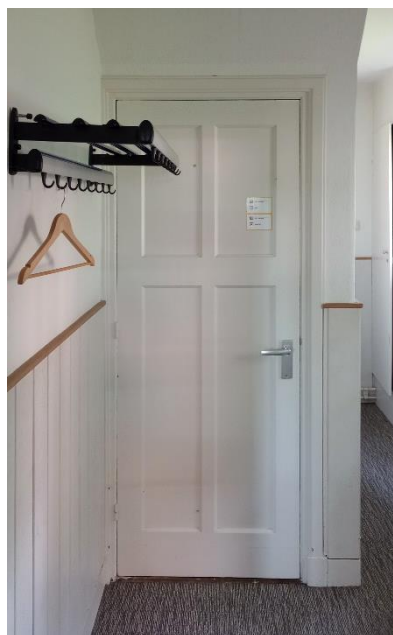
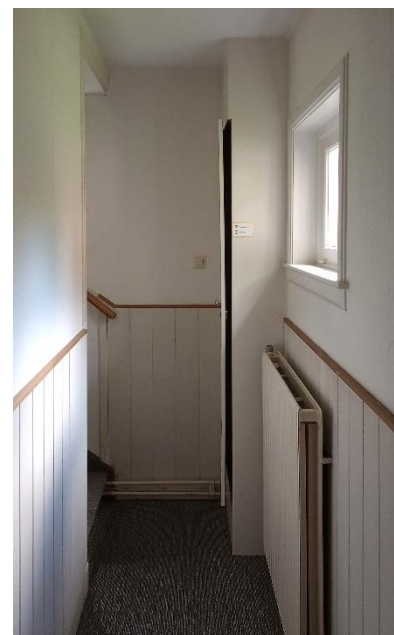
*Voordeur (links), deur naar trap- / kelderkast (midden) en doorgang richting de trap met meterkast (rechts).*

In de zuidwest hoek van de gang is een uitgetimmerde meterkast aanwezig. Een radiator onder het raam is later aangebracht. In de gang zijn, net als in de rest van de woning, geen oorspronkelijk schakelmateriaal of wandcontactdozen aanwezig.

De houten trap met onderkwart is bekleed met blauw tapijt. De houten leuning is waarschijnlijk oorspronkelijk, de bevestigingsbeugels niet. Langs de trap bevindt zich een waarschijnlijk oorspronkelijke lambrisering, die later is voorzien van structuurbehang. Boven de trap bevindt zich een verticaal venster met vastgezet kiepraam en horizontale roede.

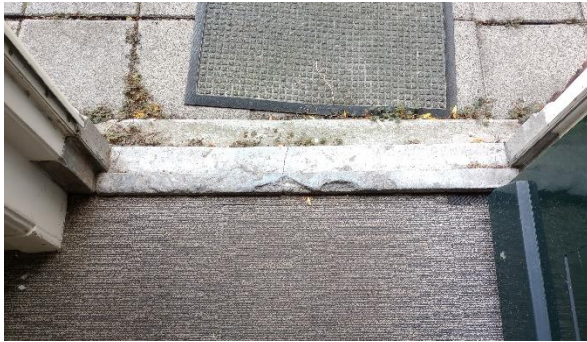
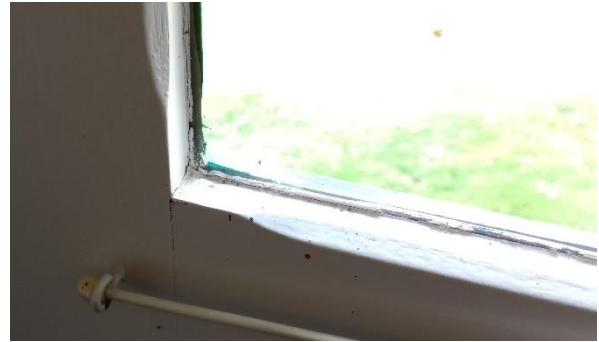
*Hardstenen dorpel en neuten bij de voordeur (links) en profilering voordeur ter plaatse van de ruitjes (rechts).*

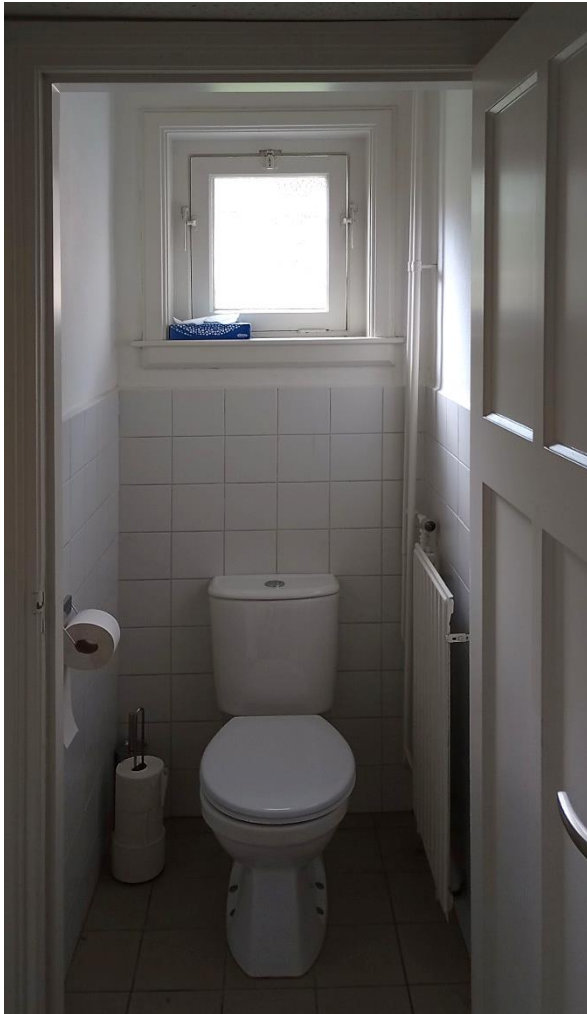
Het toilet is in de loop der tijd geheel vernieuwd met beige vierkante vloertegels, een lambrisering van witte vierkante wandtegels met daarboven (wit geschilderd) structuurbehang en een nieuwe toiletpot. Het hooggeplaatste venster met kiepraam is geheel oorspronkelijk, ook het hang- en sluitwerk. Het raam is voorzien van figuurglas. Het plafond van de ruimte is gestuukt en wit gesausd.

*Op de deur en het venster na is het toilet geheel vernieuwd (links en rechtsonder). Het oorspronkelijke venster heeft een kiepraam met figuurglas en hang- en sluitwerk uit de bouwtijd (rechtsboven).*

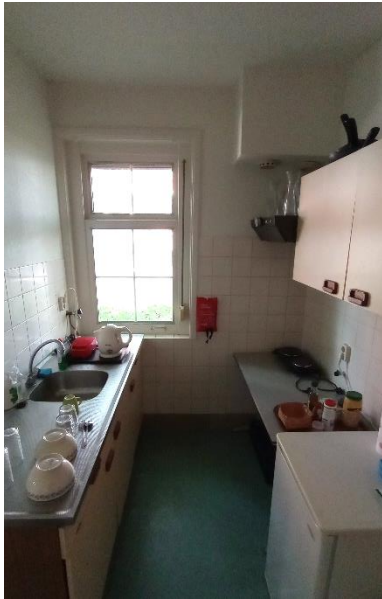
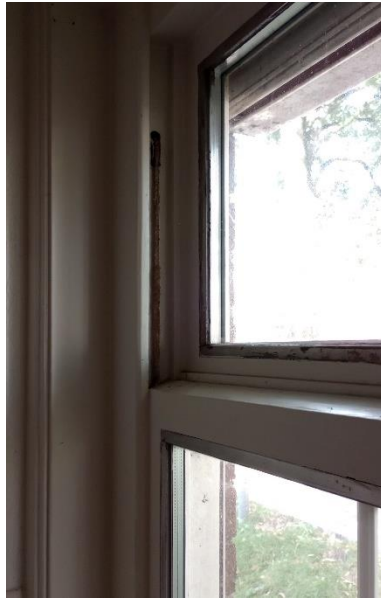
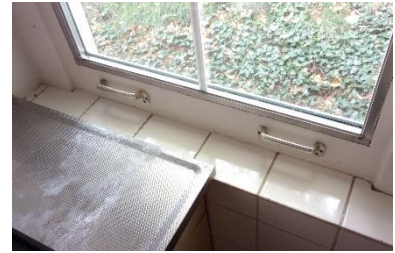
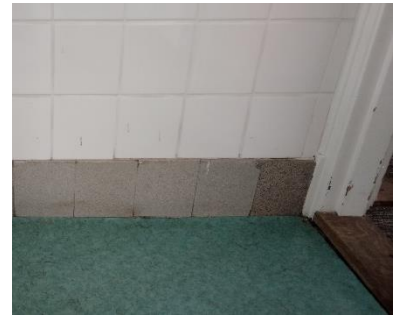
Overzicht van de keuken met later geplaatst keukenblok (links). Het schuifraam in het oorspronkelijke venster is in de loop der tijd vastgezet, maar de schuifconstructie met raamkoorden is nog aanwezig (midden). De oorspronkelijke houten vensterbank is verdwenen (rechtsboven). De plint van vierkante grijze vierkante tegels is waarschijnlijk oorspronkelijk (rechtsonder).

De keuken heeft een venster met een oorspronkelijk houten kozijn. Het schuifraam is in de loop der tijd vastgezet, maar de schuifconstructie met raamkoorden is nog aanwezig. Het enkelglas is vervangen door dubbelglas, door middel van blank aluminium glaslatten aan de binnenzijde en houten opdeklatten aan de buitenzijde. Tussen het dubbelglas is een kunststof kruisroede opgenomen. In later tijd is ook een rolluik aangebracht. De oorspronkelijke houten vensterbank is in de loop der tijd verdwenen. In plaats van de vensterbank is de negge van het venster betegeld. Het eenvoudige keukenblok dateert waarschijnlijk uit de jaren zeventig van de twintigste eeuw. Bij de verbouwing in de jaren tachtig is op het voormalige stookkanaal in de noordoost hoek van de ruimte een afzuigkap aangesloten.

Een doorgang met oorspronkelijk houten kozijn en paneeldeur geeft toegang tot de aanbouw met berging / badkamer.

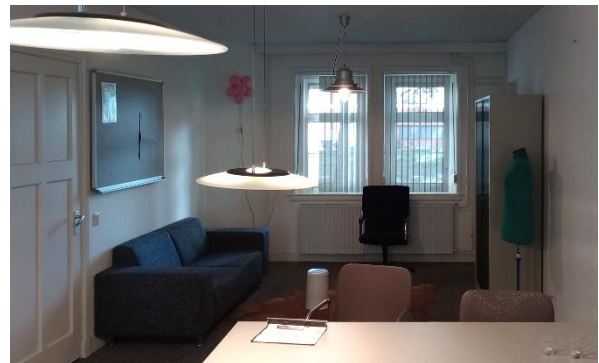
Overzicht van de woonkamer richting de voorgevel (zuidgevel) (links) en richting de achtergevel (noordgevel) (rechts).

Aan de achterzijde (noordzijde) zijn twee vensters met een oorspronkelijk houten kozijn met houten vensterbank. De schuiframen zijn in de loop der tijd vastgezet, maar de schuifconstructie met raamkoorden is nog aanwezig. Het enkelglas is vervangen door dubbelglas, door middel van blank aluminium glaslatten aan de binnenzijde en houten opdekplanken aan de buitenzijde. Tussen het dubbelglas zijn kunststof roedes opgenomen. In later tijd zijn ook rolluiken aangebracht. Een in de jaren tachtig gemaakte doorgang met houten kozijn en paneeldeur (mogelijk de missende deur van de keuken) biedt toegang tot de toen gerealiseerde berging aan de oostzijde van de woning.

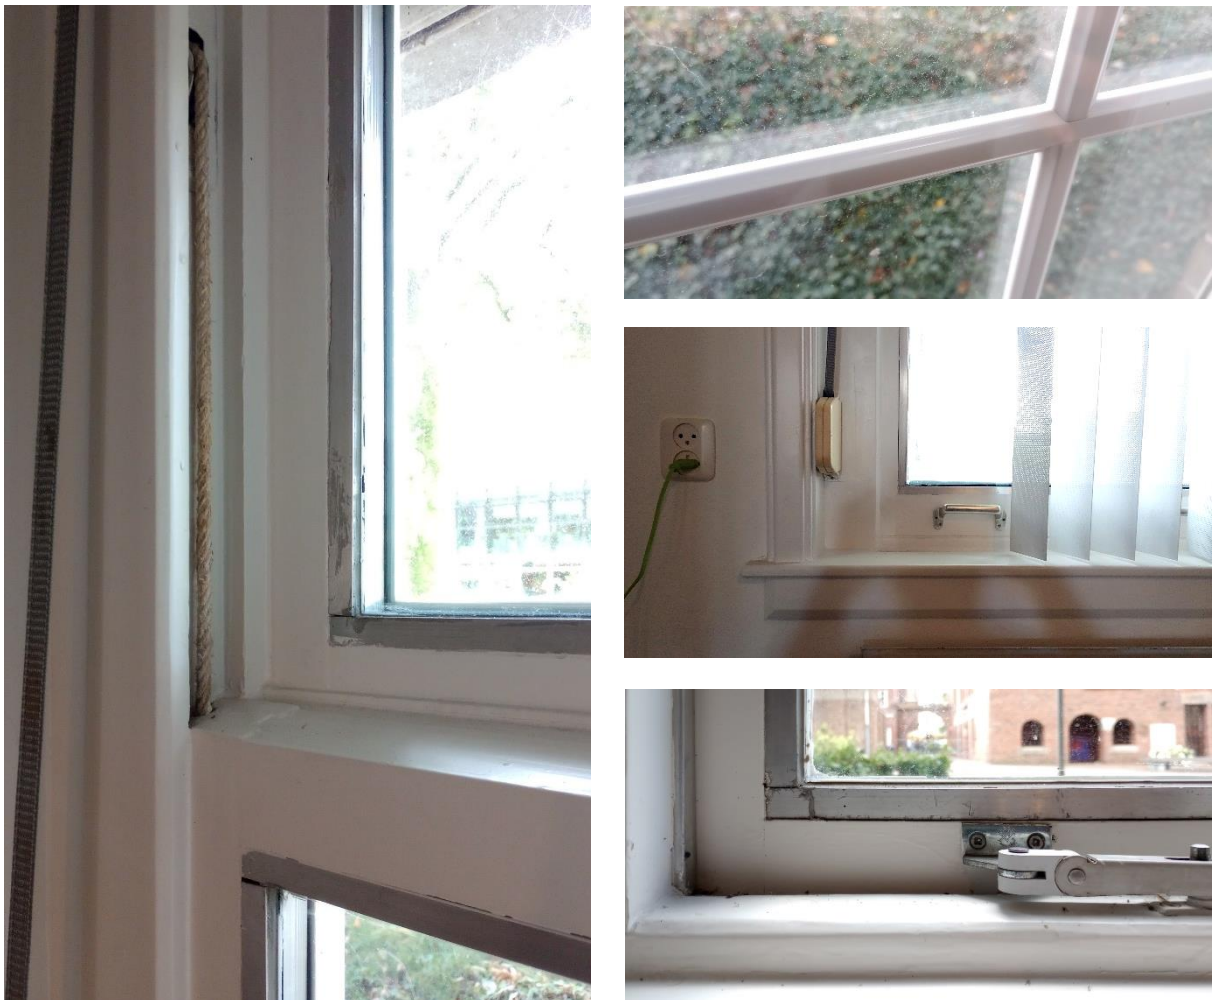
*Details van de vensters aan de voor- (rechtsonder) en achterzijde (links, rechtsmidden). Het oorspronkelijke enkelglas is in de loop der tijd met behulp van blank aluminium glaslatten vervangen door dubbelglas. Tussen het dubbelglas zijn kunststof roeden opgenomen (rechtsboven).*

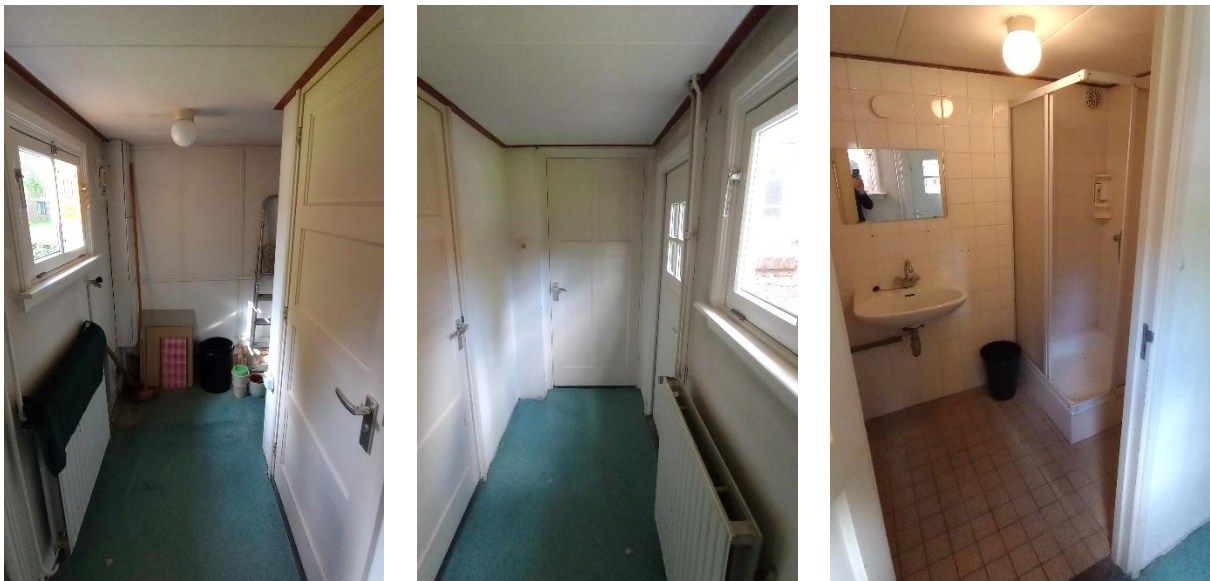
Middels een lichte scheidingswand is in de jaren tachtig een badkamer met eenvoudige douchecabine en wastafel gerealiseerd. Een doorgang met houten kozijn en paneeldeur met vier horizontale vakken (afwijkend van de rest van de woning) biedt toegang tot de badkamer. De badkamer heeft een vloerafwerking van grijs gemêleerde vierkante tegels en een wandafwerking van witte vierkante tegels.

*Zicht in de berging richting de westgevel (links), richting de keuken (midden) en in de badkamer (rechts).*
