leon sebregts  
architect  
architectuurhistoricus

# **Bouwhistorische verkenning Waardestelling Oostvleugel raadhuisensemble Waalwijk**

31-10-2024

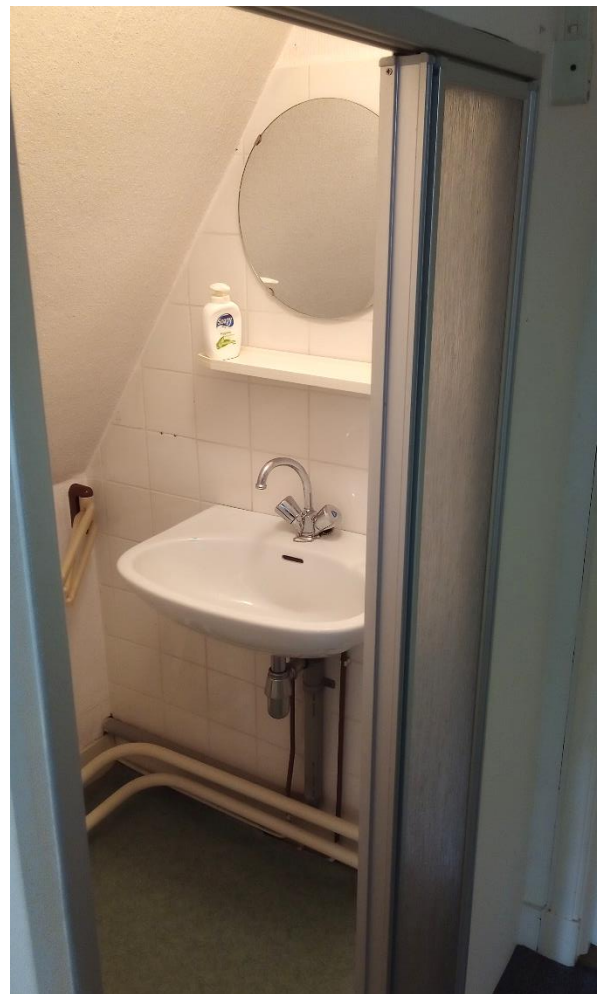
De wanden van de overloop zijn voorzien van (wit geschilderd) structuurbehang. Het plafond is gestuukt en wit gesausd. In het plafond is een luik opgenomen naar de vliering. Op de vloer van de overloop ligt blauw tapijt. In een vroegere kast is in later tijden een wastafel ingebouwd. Hier ligt blauwgroen vinyl op de vloer. In de lichte scheidingswand geeft een aluminium schuifpui met semitransparante kunststof invulling (imitatie figuurglas) toegang tot de ruimte met de wastafel.

*Zicht vanaf de overloop op de twee deuren naar de (slaap)kamer aan de achterzijde (noordzijde) (links). De deur frontaal is aan de slaapkamerzijde dichtgezet met een plaat. De nog functionerende deur rechts is behoorlijk beschadigd. De overloop geeft via een aluminium schuifpui ook toegang tot een kleine ruimte met een wastafel (rechts).*

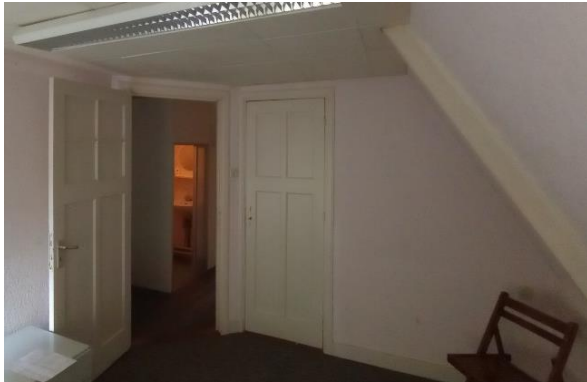
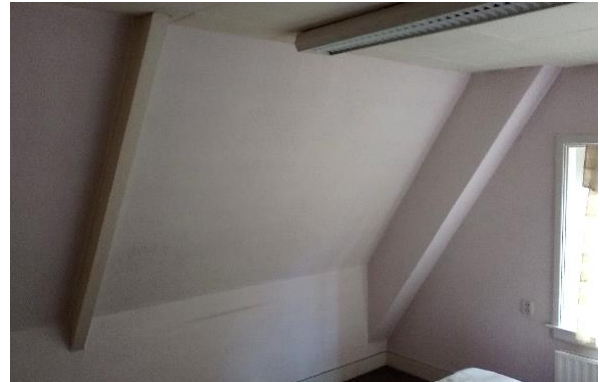
In de ruimte bevindt zich een inbouwkast met oorspronkelijk houten kozijn en een paneeldeur. In de zuidoost hoek van de ruimte is een oorspronkelijke rookkanaal aanwezig. Het kanaal volgt de schuine van het dak.

*De (slaap)kamer is voorzien van twee deuren (links). De linker deur leidt naar de overloop, achter de rechterdeur bevindt zich een inloopkast. In de zuidoost hoek van de ruimte loopt langs het dak een rookkanaal (rechts).*

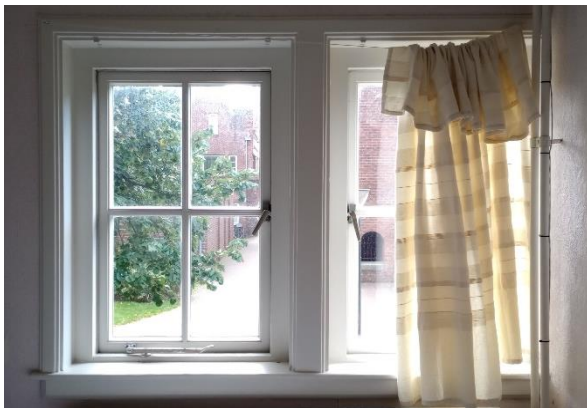
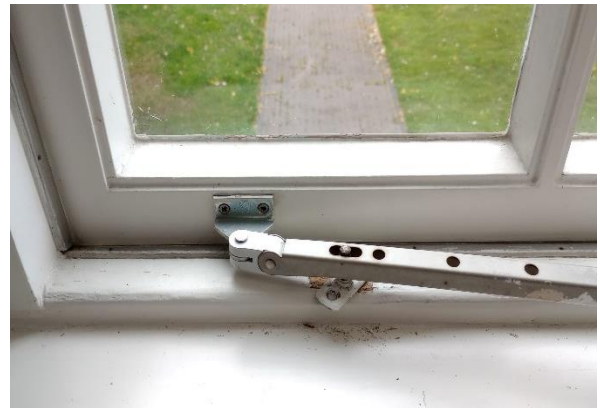
In de voorgevel (zuidgevel) heeft de ruimte twee oorspronkelijke vensters met houten kozijnen en draairamen met kruisroede en vier ruitjes (enkelglas). Het hang- en sluitwerk is in de loop der tijd vervangen. Onder de vensters is in de loop der tijd een radiator aangebracht.

*De vensters met draairamen in de voorgevel (zuidzijde) zijn oorspronkelijk. Het hang- en sluitwerk is in de loop der tijd vervangen.*

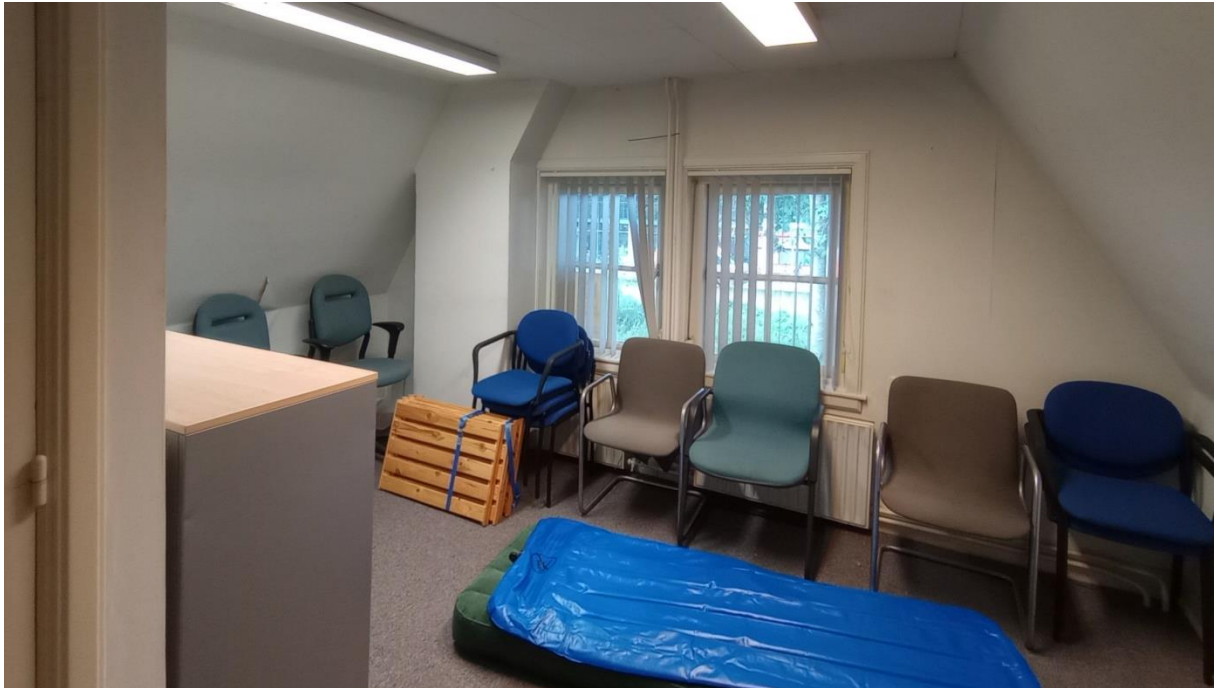
In de achtergevel (noordgevel) heeft de ruimte twee oorspronkelijke vensters met houten kozijnen en draairamen met kruisroede en vier ruitjes (enkelglas). Het hang- en sluitwerk is in de loop der tijd vervangen. Ook zijn rolluiken aangebracht. Onder de vensters is in de loop der tijd een radiator aangebracht.

*Overzicht van de (slaap)kamer aan de achterzijde (noordzijde). In de noordwest hoek is een rookkanaal aanwezig. In de achtergevel bevinden zich twee oorspronkelijke vensters met draairamen. Het hang- en sluitwerk is in de loop der tijd vervangen.*

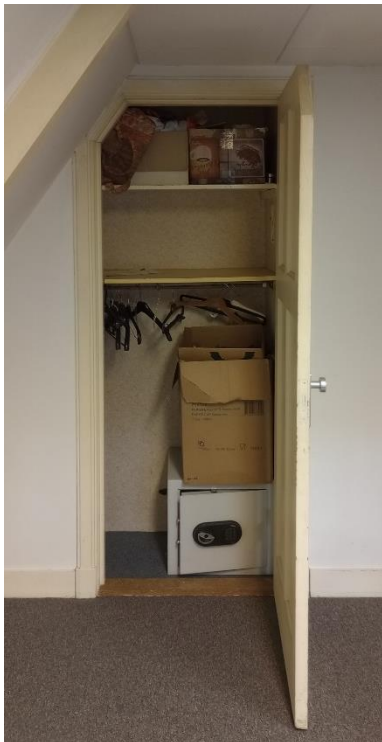
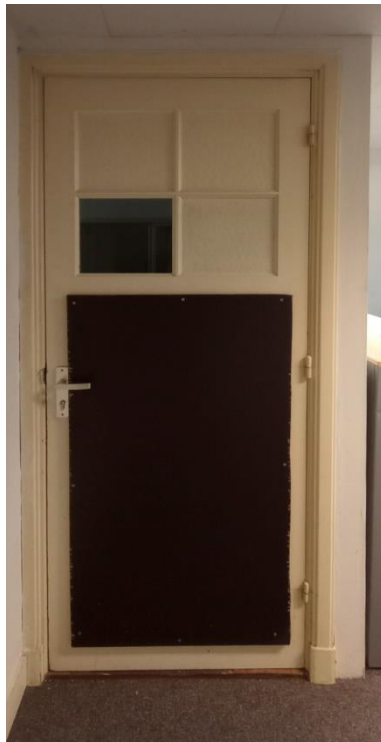
*In de (slaap)kamer bevinden zich drie oorspronkelijke deuren: één leidt naar een inbouwkast (links), één naar de overloop (midden). Een tweede deur naar de overloop (rechts) is met een plaat dichtgezet. Aan de overloopzijde bevindt zich nog de oorspronkelijke deur.*

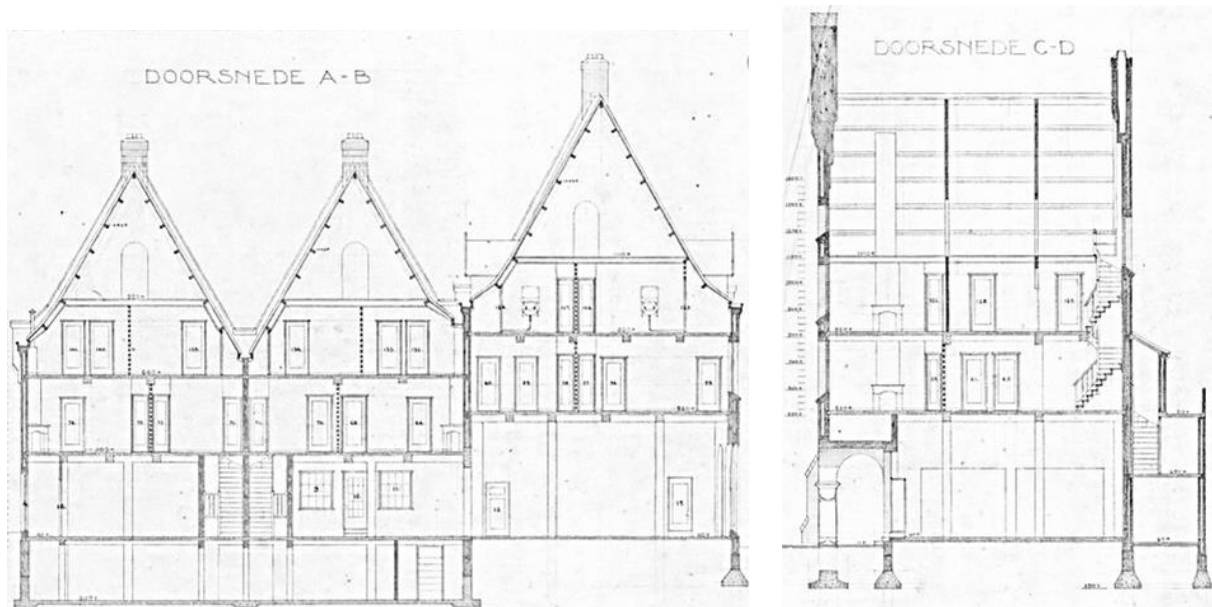
*Langs- (links) en dwarsdoorsnede (rechts) over het winkel- / woongebouw (1941). Op de zolderverdieping na heeft het gebouw een betonconstructie van betonnen kolommen, balken en vloeren (Het Nieuwe Instituut, archief Kropholler).*

De bovenstaande analyse van de fundering en vloerconstructies is gebaseerd op informatie uit bouwtekeningen en bestekken. Bij het onderzoek is geen destructief onderzoek verricht om te controleren of de gebouwde toestand overeenkomt met het tekenwerk.

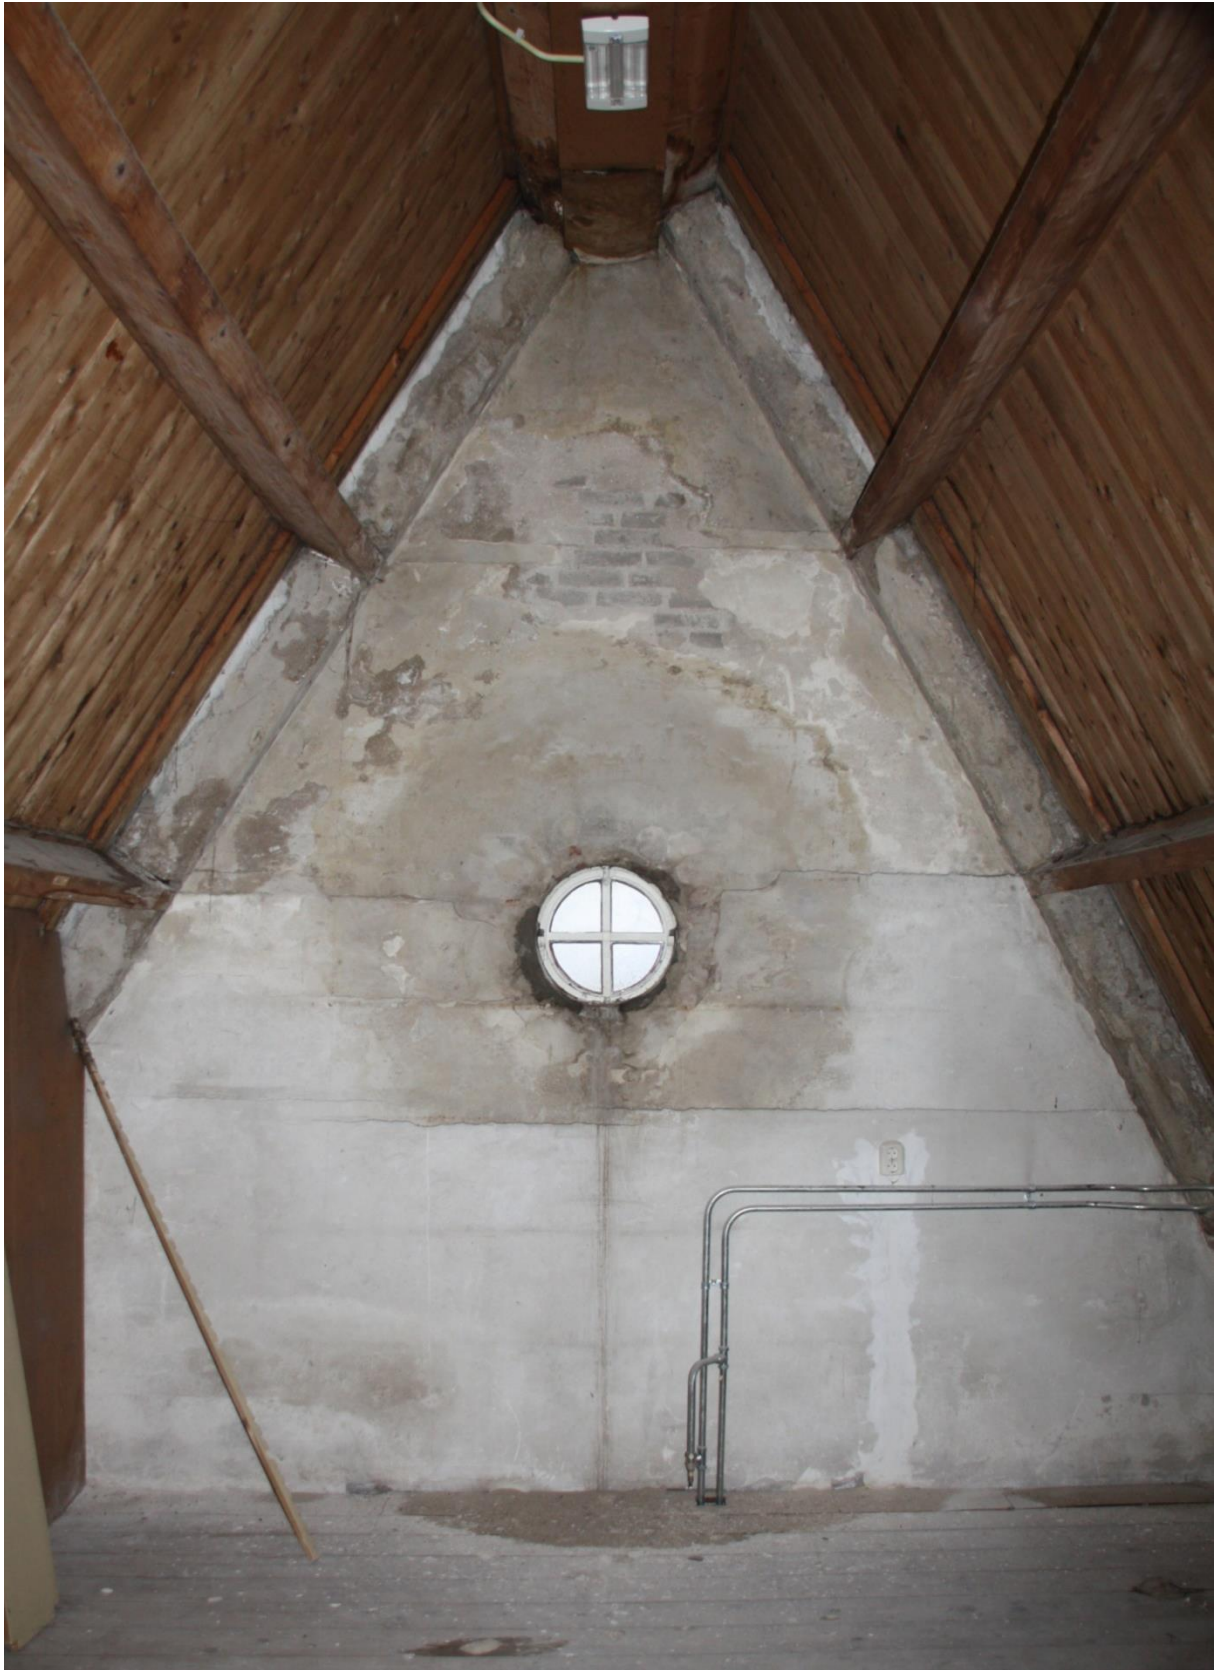
Alle drie de panden hebben een eenvoudige houten gordingkap. Bij de twee noordelijke woningen worden de gordingen tussen de voor- en achtergevel ook halverwege ondersteund. Bij de zuidelijke woning zijn er twee extra steunpunten. De gordingen en het eveneens houten dakbeschot zijn op de zolders zichtbaar.

*Gordingkap, houten dakbeschot en houten plankenvloer op de zolder van Raadhuisplein 7. Zicht richting de voorgevel (westzijde).*

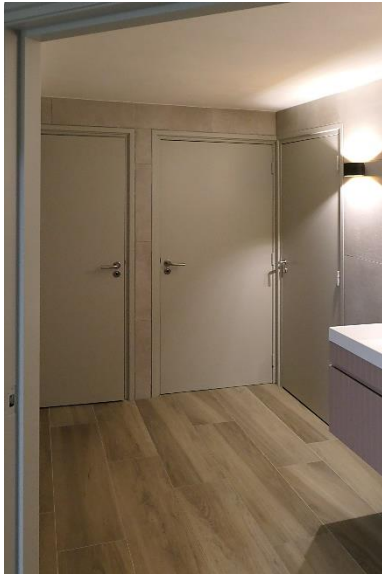
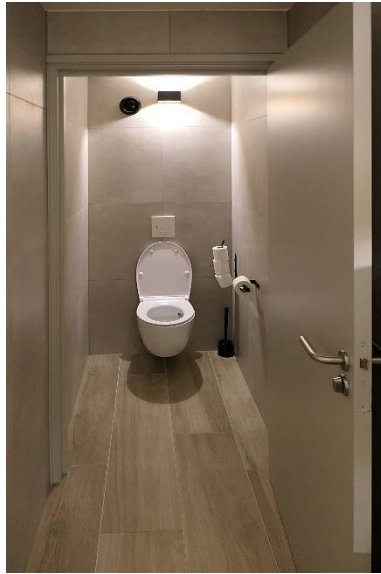
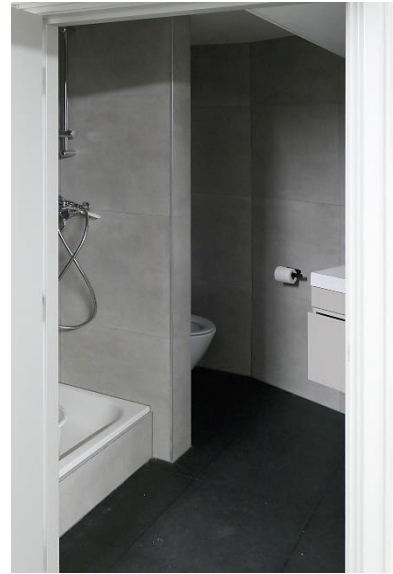
De toiletruimte voor personeel bevat naast een toilet ook een doucheruimte. De afwerkingen zijn gelijk als die in de gastentoiletten. Een uitzondering hierop is de vloerafwerking. In het personeelstoilet liggen zwarte, rubberen tegels.

*Zicht in de toiletruimten voor gasten (links en midden) en in de toilet- / doucheruimte voor personeel (rechts).*

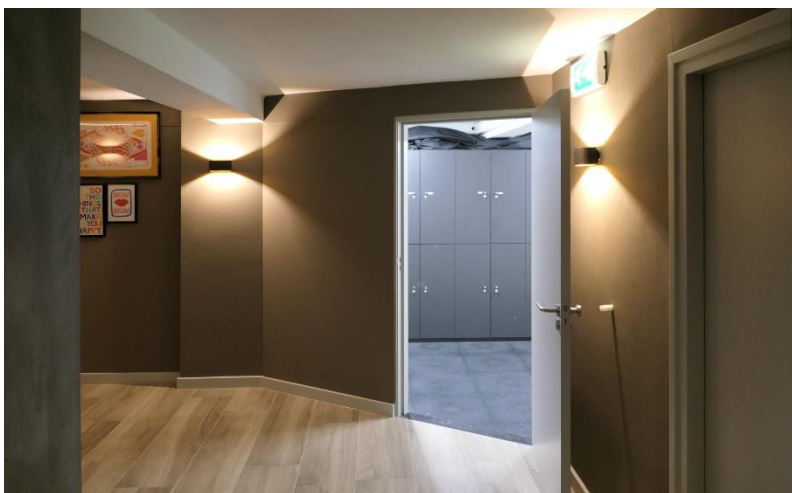
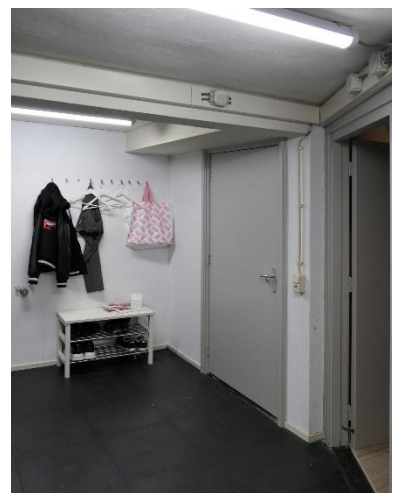
De wanden en het plafond van de ruimte zijn gestuukt en wit gesausd. De constructieve betonbalken zijn in het plafond zichtbaar. Op de vloer liggen zwarte, rubberen tegels. Kozijnen en deuren in de voorruimte zijn lichtgrijs van kleur. De wand tussen de hal (-1.01) en de voorruimte is deels van glas, maar aan de halzijde dichtgezet met een plaatmateriaal.

*De hal (-1.01) (links) geeft toegang tot de voorruimte (-1.06) (rechts).*

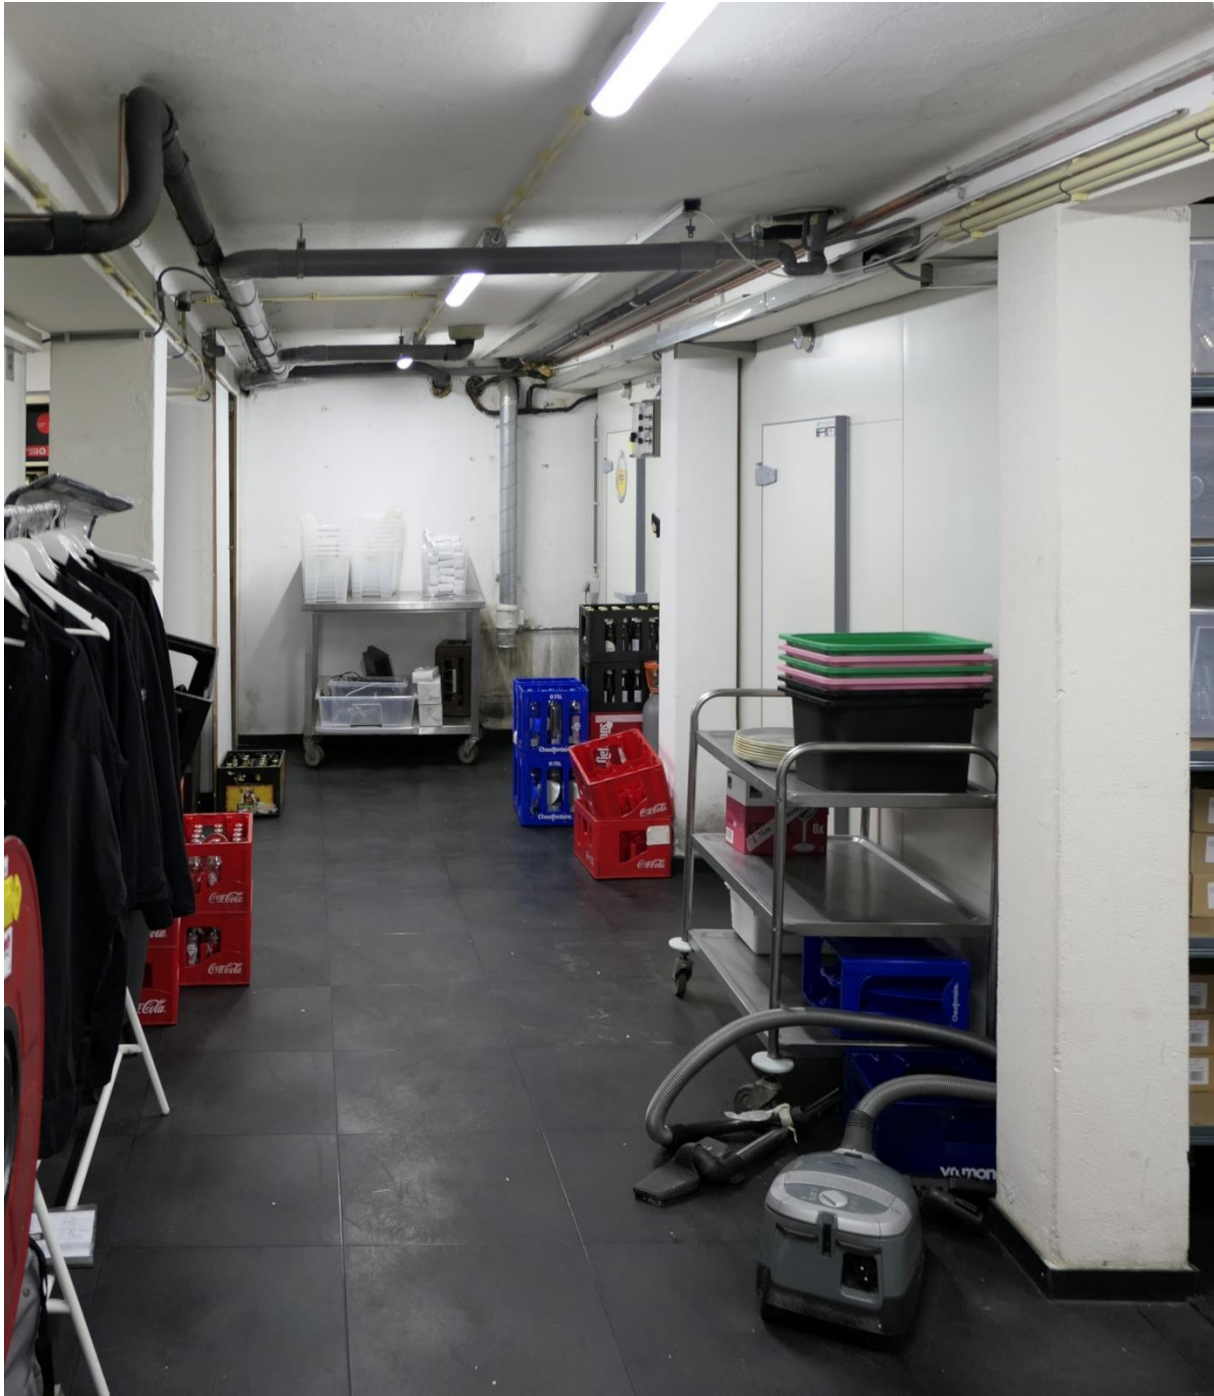
Ook in het magazijn zijn de wanden en het plafond gestuukt en wit gesausd. De constructieve betonbalken zijn in het plafond zichtbaar. Enkele constructieve betonkolommen zijn prominent in de ruimte aanwezig. Deze zijn omstuukt en wit gesausd. Onder het plafond lopen diverse leidingen, afvoeren etc. Op de vloer liggen zwarte, rubberen tegels. In de ruimte zijn drie verdiepingshoge koel- / vriescellen aanwezig.

*In het magazijn is de betonnen draagconstructie van het gebouw (kolommen en vloerbalken) prominent aanwezig.*

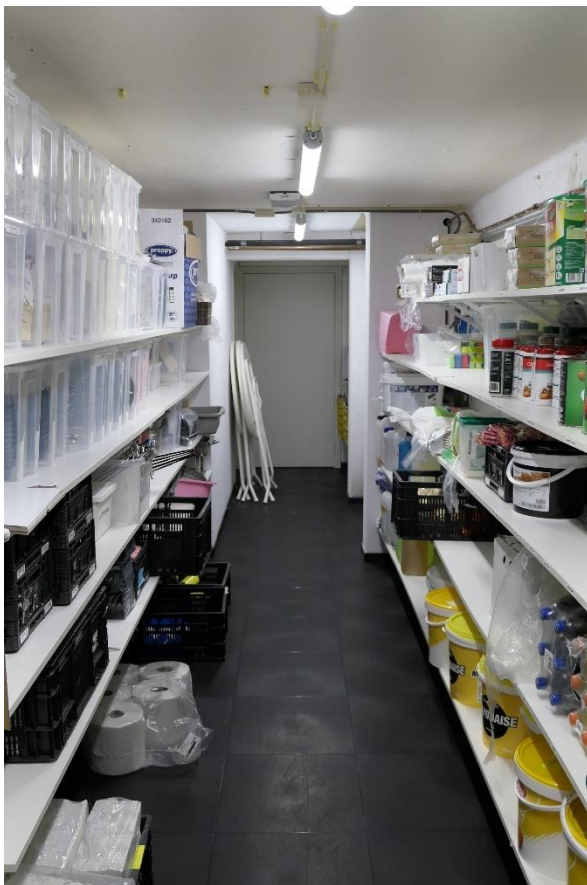
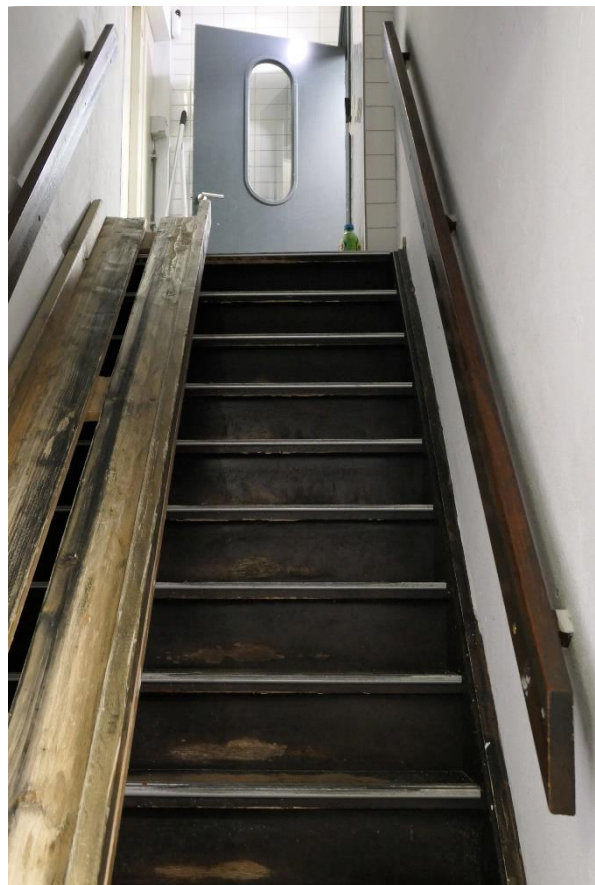
De 'voorraad'gang is zowel vanuit de hal (-1.01) als vanuit het magazijn (-1.07) middels een deur te bereiken. De gang heeft een vergelijkbare afwerking als het grotere magazijn (-1.07). De gang biedt in de noordwest hoek toegang tot een houten steektrap naar de begane grond. De positie van de trap is oorspronkelijk, maar de trap is in latere tijden vernieuwd, mogelijk bij de verbouwing in 2001. Onder de trap is bergruimte gemaakt, toegankelijk vanuit het magazijn (-1.07). De trap is bruin gebeitst en voorzien van antislip strips van RVS. De trap heeft langs beide wanden houten leuningen.

*Zicht in de 'voorraad'gang richting het zuiden (links). Aan het noordelijke uiteinde van de gang bevindt zich een steektrap naar de begane grond (rechts).*

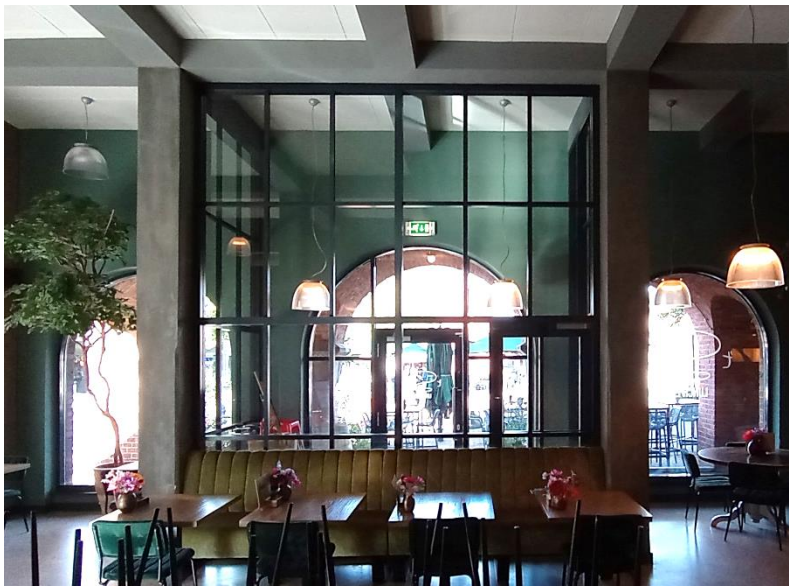
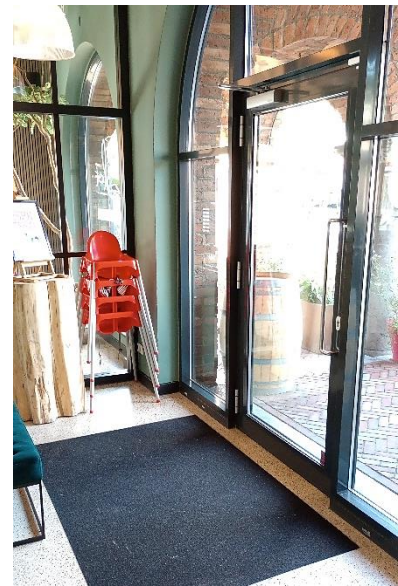
De oorspronkelijke getoogde pui van de hoofdentree met houten kozijn en enkelglas is in 2001 vervangen door een antraciet gecoat, aluminium exemplaar met dubbel glas. Bij het vervangen van de pui is de oorspronkelijke kozijnindeling aangehouden met centraal een deur met een bovenlicht en een horizontale roede in de zijlichten.

*Bij de hoofdentree is tussen de draagconstructie van het gebouw een tochtportaal ingebouwd (links). De entreepui is in 2001 vervangen (rechts). Hierbij is de oorspronkelijke kozijnindeling aangehouden.*

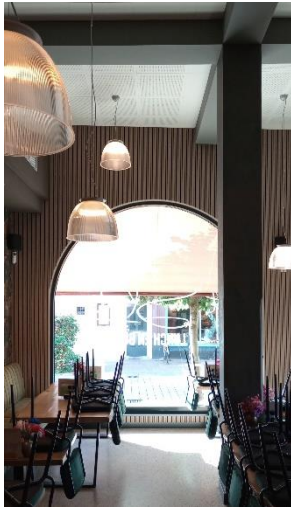
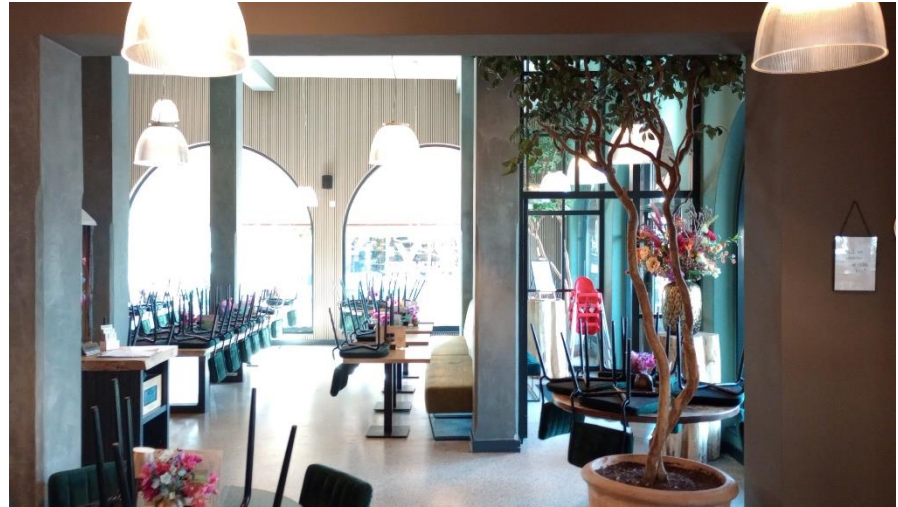
In de ruimte zijn de constructieve betonkolommen en vloerbalken prominent aanwezig. De kolommen zijn voorzien van betonstuc (beton cire) en hebben op de hoeken een (facet)profilering. Ze hebben een zwart geschilderde, houten plint. De vloerbalken in het plafond zijn gestuukt en donkergrijs geschilderd. Tussen de constructieve balken is een verdekt verlaagd plafond van vierkante witte panelen met perforatie (akoestiek) aangebracht. Op de vloer van de ruimte ligt de oorspronkelijke beige-gekleurde granitovloer. De vloer verkeert over het algemeen in een goede conditie, ook al komen incidenteel beschadigingen en scheuren voor. Wanden zijn gestuukt en groen geschilderd (westzijde), voorzien van een viltten afwerking (akoestiek) (zuidzijde) of van kleurrijk behang (oostzijde).

*Zicht op het zitgebied van het restaurant richting de zuidgevel.*

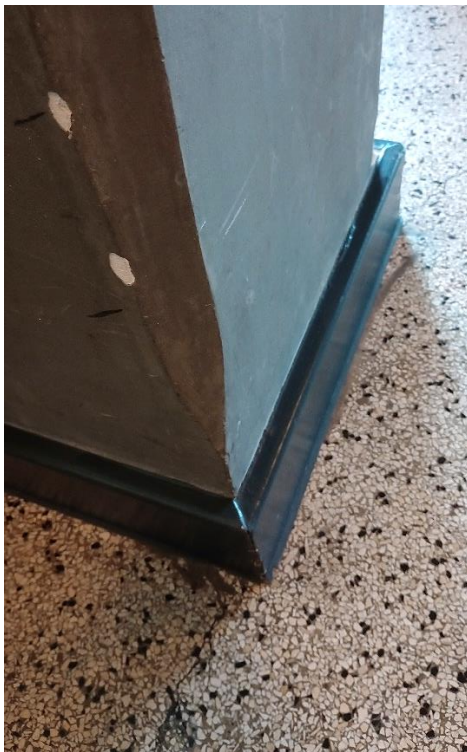
*Geprofileerde kolom (links), geperforeerd systeemplafond tussen de vloerbalken (rechtsboven) en lichte overgang in hoogte in de granitovloer tussen de panden Grotestraat 263 en Raadhuisplein 7 (rechtsonder).*

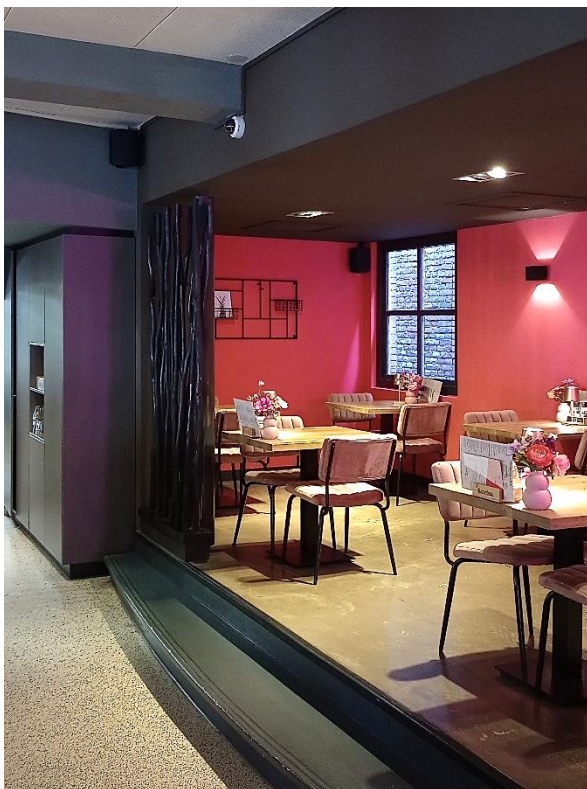
*Hoger gelegen zitgebied (0.03) met oorspronkelijk venster (links) en vernieuwd toilet (0.04) (rechts).*

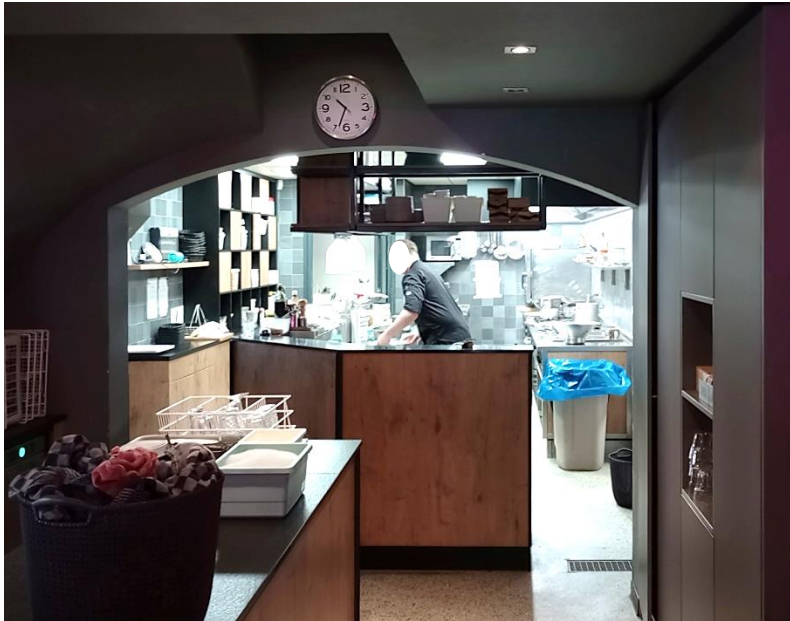
In de ruimte is de oorspronkelijke beige granito vloerafwerking nog aanwezig. Wel is deze op enkele plekken meer beschadigd dan in het zitgebied, onder andere doordat er schrobputten zijn aangebracht. Wanden zijn afgewerkt met vierkante grijze tegels. Onder het bouwkundige plafond hangt een inleg systeemplafond met vierkante witte panelen.

*Getoogde doorgang richting de keuken (links) en overzicht van de keuken met oorspronkelijke granito vloer (rechts).*

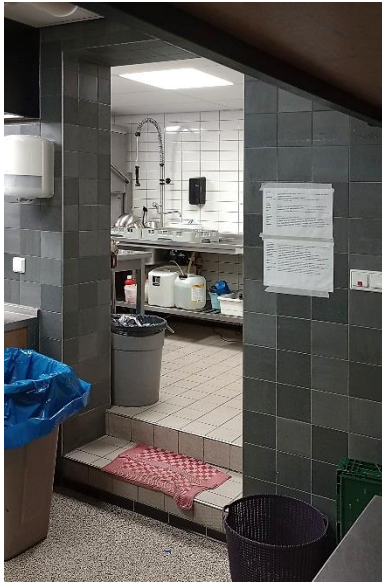
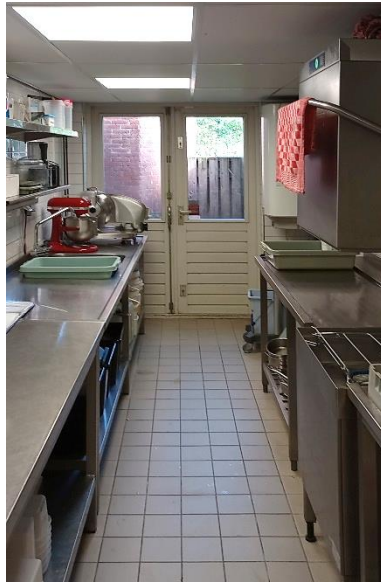
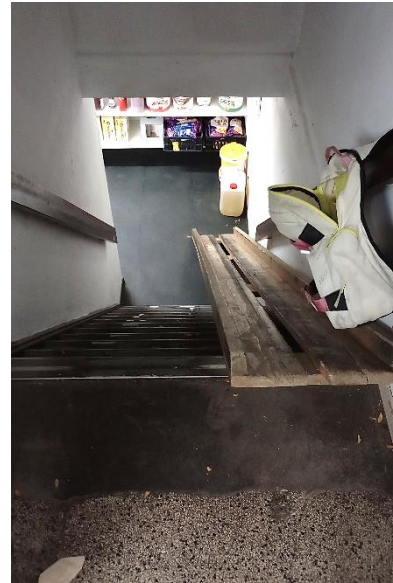
*Doorgang tussen de beide keukenruimten (0.05 en 0.06) (links), zicht in de keuken (0.06) met oorspronkelijke dubbele deur in de noordgevel (midden) en zicht vanuit het portaal (0.07) richting de kelder (rechts).*

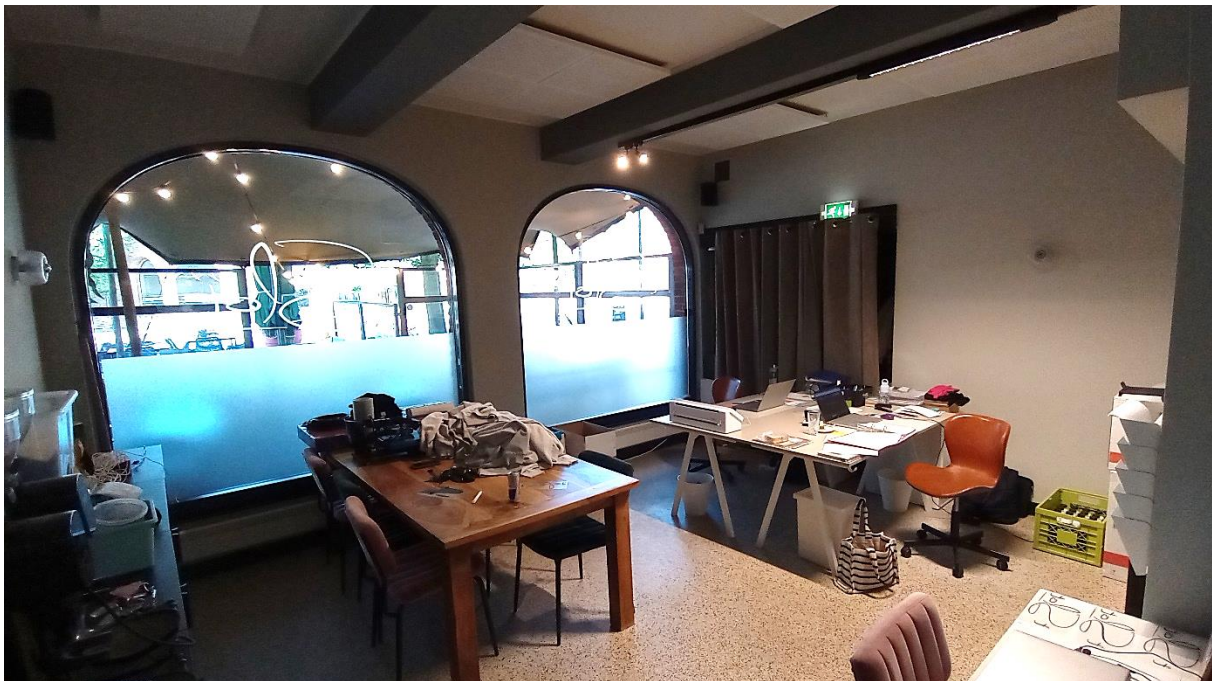
Middels een lichte tussenwand is het noordwestelijk deel van de oorspronkelijke winkel in 2001 tot kantoor bestemd. Een houten kozijn met houten deur geeft toegang. In de ruimte is de oorspronkelijke beige granitovloer nog aanwezig. Wanden en plafond zijn gestuukt en gesausd: de wanden lichtgrijs, het plafond wit. De zichtbare vloerbalken zijn net als in het zitgebied van het restaurant donkergrijs geschilderd. Tussen de balken bevinden zich plafondeilanden met geperforeerde panelen (akoestiek). Net als in het zitgebied zijn de oorspronkelijke getoogde puien met houten kozijn en enkelglas in 2001 vervangen door antraciet gecoat, aluminium exemplaren met dubbel glas.

*Zicht in de kantoorruimte richting de voorgevel.*

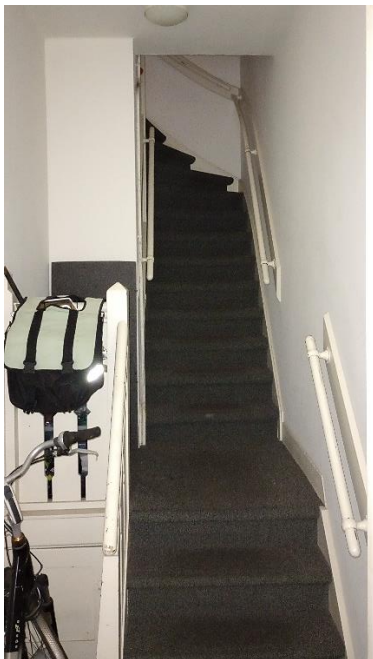
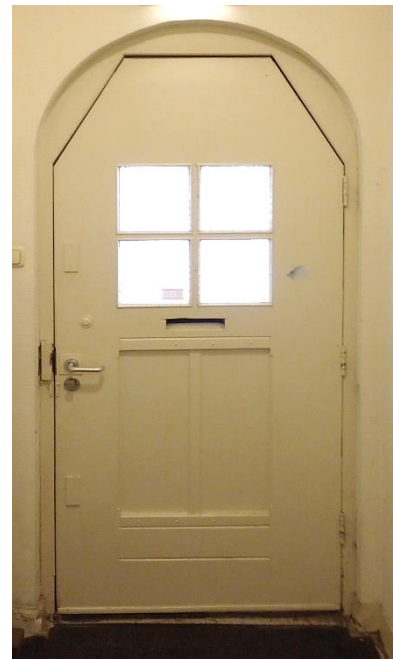
De beide woningen hebben een houten voordeur in een getoogd houten kozijn. De deuren zelf hebben geen toogvorm, maar een trapeziumvormige beëindiging. De deuren hebben een vierkant raam met een kruisroede en vier ruitjes van figuurglas (enkelglas). Het sluitwerk van de deuren is in de loop der tijd vervangen.

*De woning aan Raadhuisplein 6 (links) heeft een meer oorspronkelijke trapafwerking dan de woning aan Raadhuisplein 7 (midden). Beide woningen hebben een houten voordeur met een trapeziumvormige beëindiging in een getoogd kozijn (rechts).*

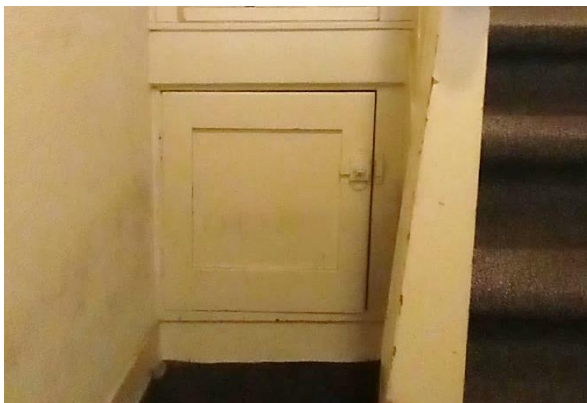
*Onder de trapbordessen bevinden zich bergruimten met houten deurtjes (links). Onder het tapijt ligt de oorspronkelijke granito vloer (rechts).*

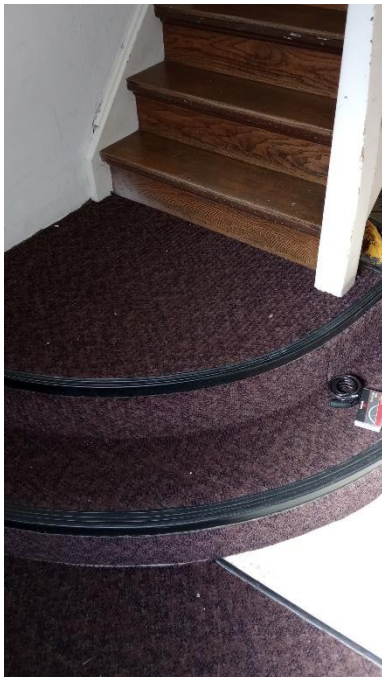
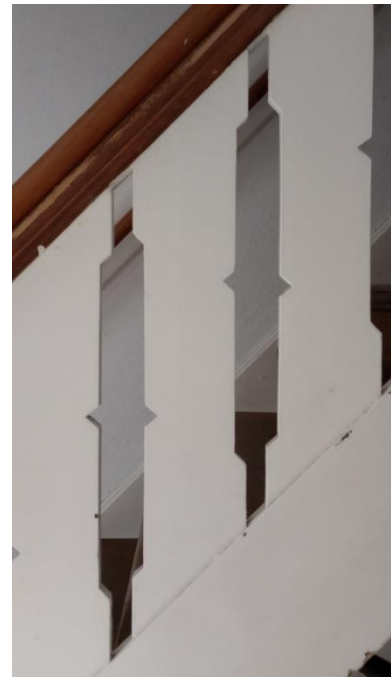
*De opzet en materialisatie van de trap is grotendeels oorspronkelijk. Het tapijt op het kwartronde plateau aan de onderzijde is een latere toevoeging.*

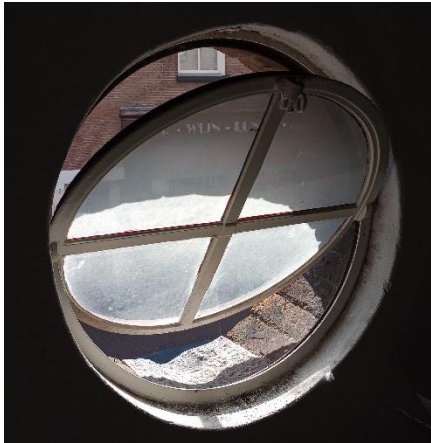
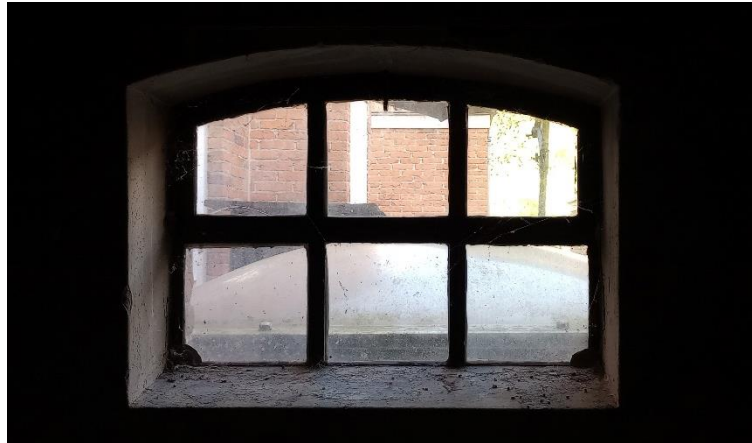
De entresol bestaat uit twee ruimten die zijn gescheiden door een niet oorspronkelijke houten deur in een houten wand. De ruimten hebben een onafgewerkte betonvloer en gestuukte wanden en plafonds. In de voorgevel (zuidzijde) is een rond venster aanwezig met een stalen kozijn en een stalen draairaam met kruisroede en vier ruitjes (enkelglas). In de noordgevel bevindt zich een licht getoogd venster met een vast stalen raam zes ruitjes (enkelglas).

*Vensters met stalen kozijnen en ramen in de entresol.*

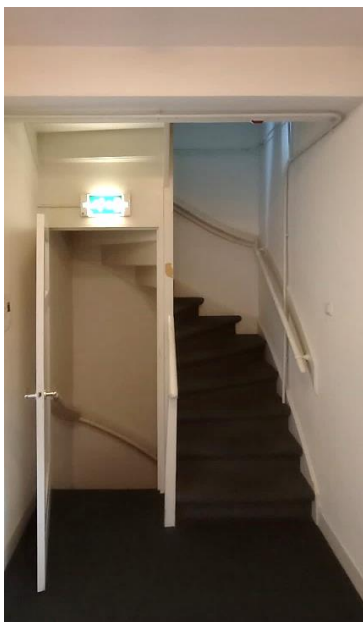
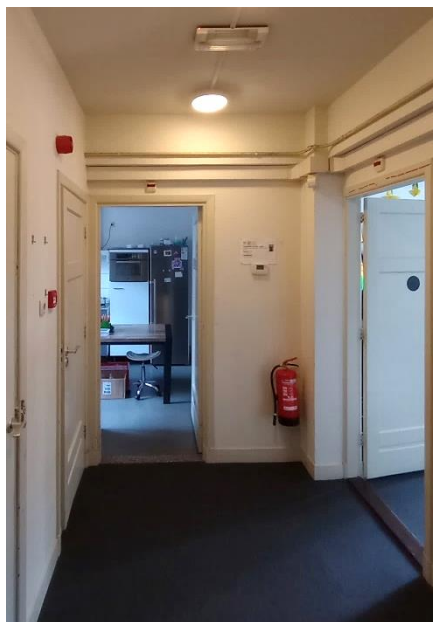
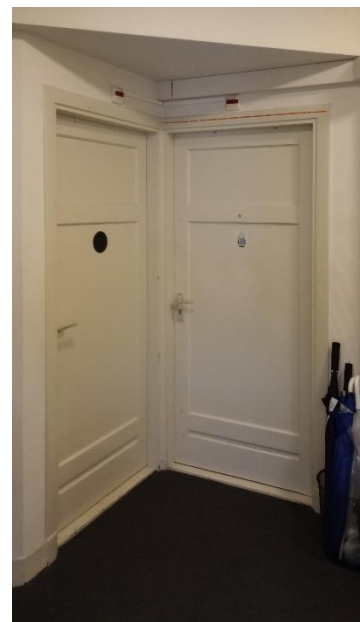
De wanden van de overloop zijn bekleed met wit vliesbehang, het plafond is gestuukt en wit gesausd. In het plafond is een betonnen vloerbalk zichtbaar. Op de vloer liggen blauwe tapijttegels. De ruimte heeft rondom een houten plint.

*Overloop in de richting van de trap (links) en de keuken (midden) en driehoekvormige nis bij Raadhuisplein 6 (rechts).*

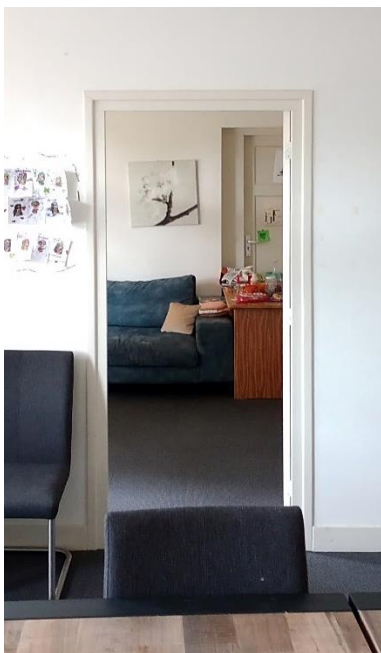
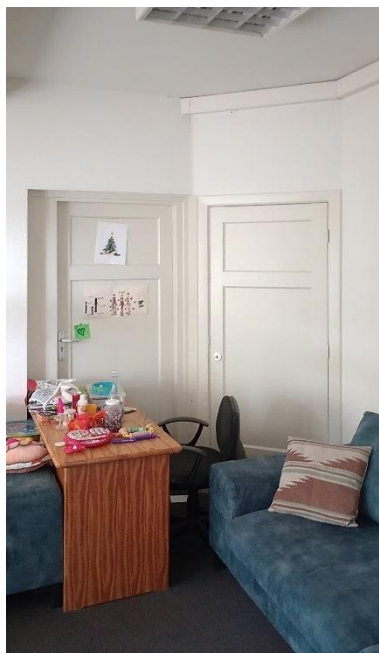
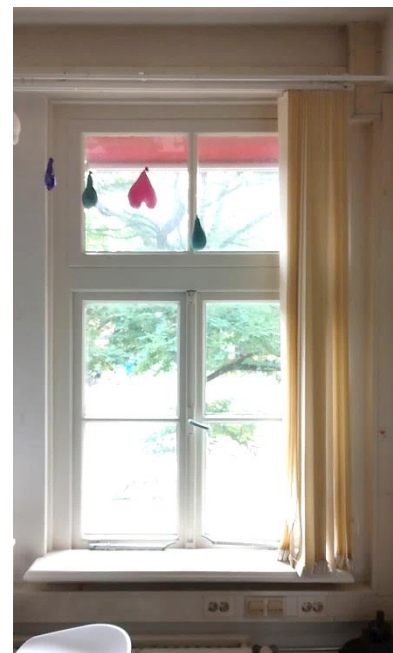
De kleine woonkamer is via een deur verbonden met de naastgelegen grote woonkamer (1.03 en 1.09). Deze deur is niet oorspronkelijk en waarschijnlijk na 1980 geplaatst. In 1973 is een doorbraak gemaakt in de woningscheidende wand, waardoor de kleine woonkamers van Raadhuisplein 6 en 7 met elkaar werden verbonden. Het bij die verbouwing gecreëerde kader is later voorzien van een deur. Een deel van het bredere kader is hierbij uitgevuld.

*Niet oorspronkelijke deur tussen de kleine en de grote woonkamer (links), hoekkast en in 1973 gerealiseerde doorgang in de woningscheidende wand tussen Raadhuisplein 6 en 7 (midden) en venster in de voorgevel (rechts).*

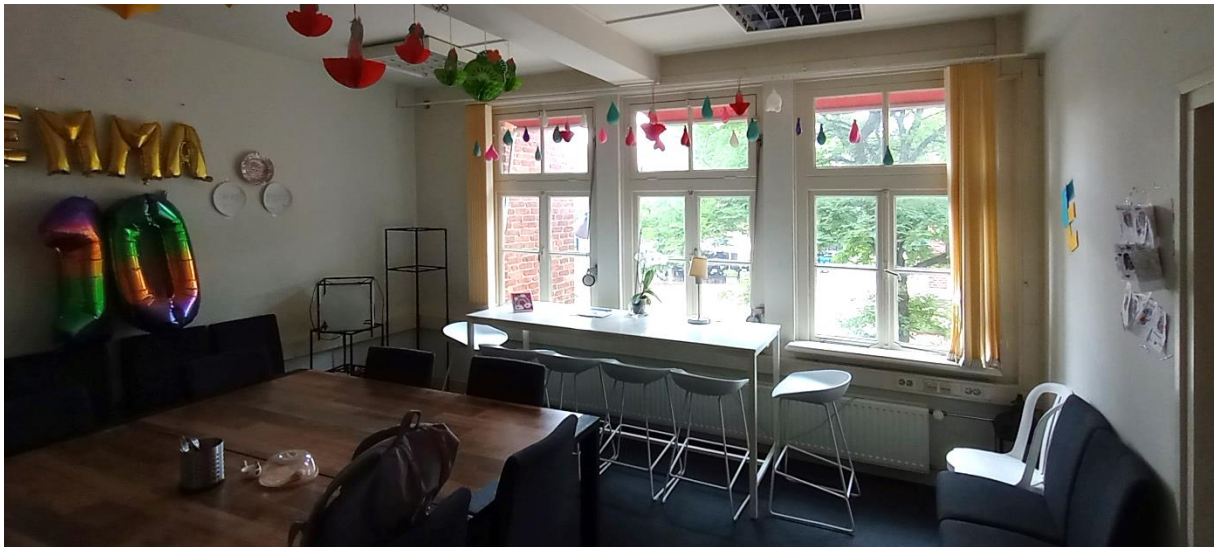
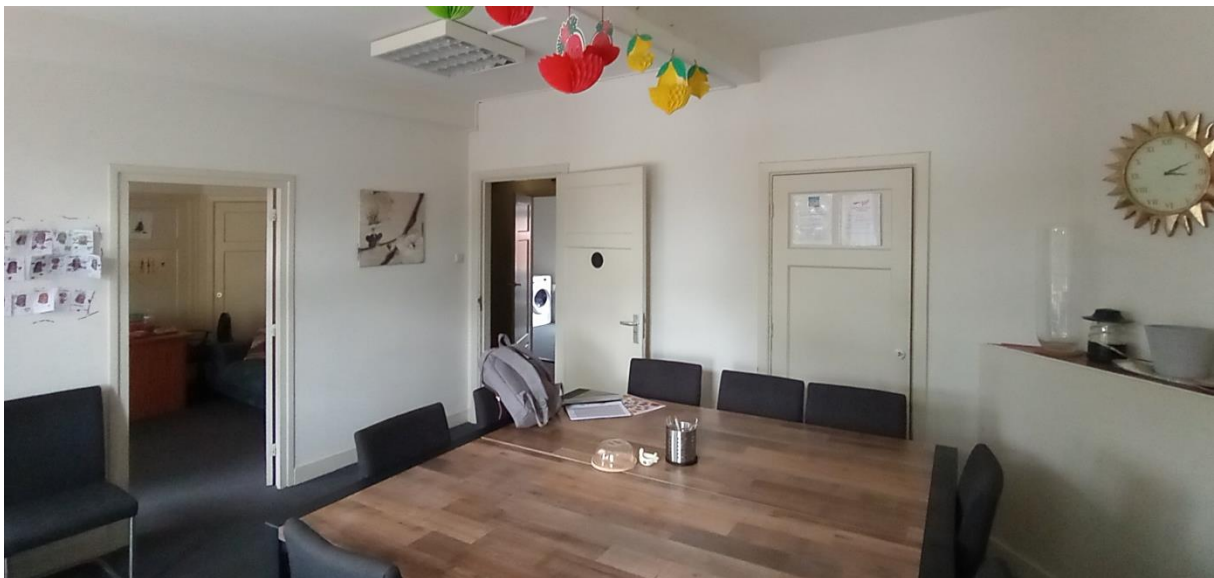
*Overzicht van de grote woonkamer in de richting van de voorgevel (boven) en in de richting van de overloop (onder). Op de foto onder van links naar rechts: deur naar de kleine woonkamer, deur naar de overloop, inbouwkast en dichtgezette hoekschouw. Het betreft de huidige situatie in ruimte 1.09.*

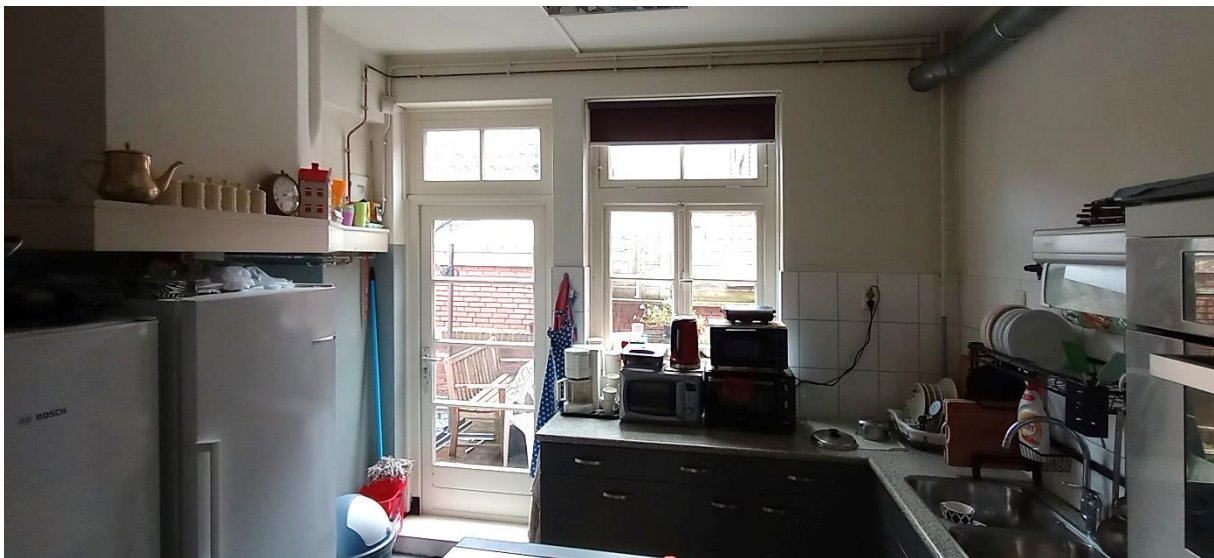
*Overzicht van de keuken met in de achtergevel een deur met bovenlicht en een venster.*
