leon sebregts  
architect  
architectuurhistoricus

# **Bouwhistorische verkenning Waardestelling Oostvleugel raadhuisensemble Waalwijk**

31-10-2024

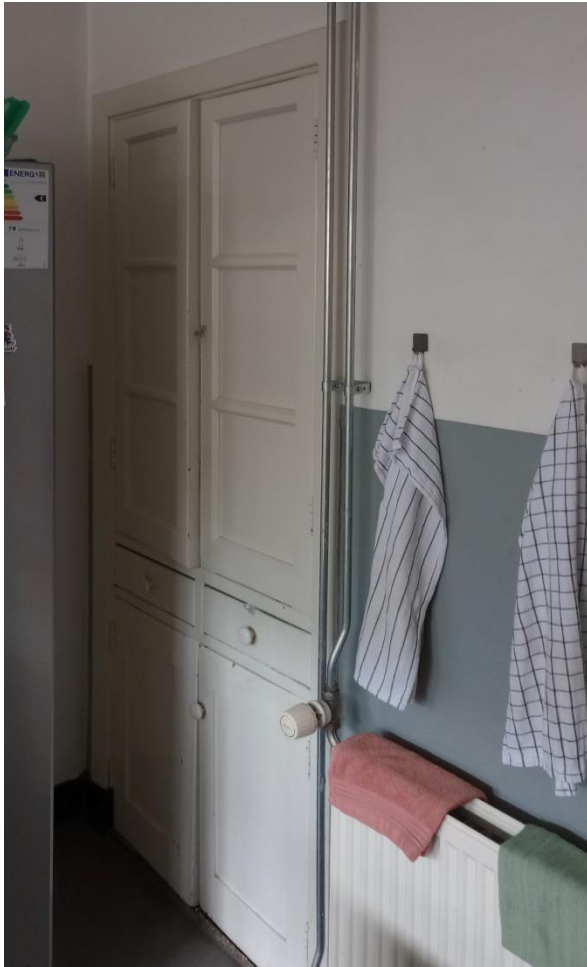
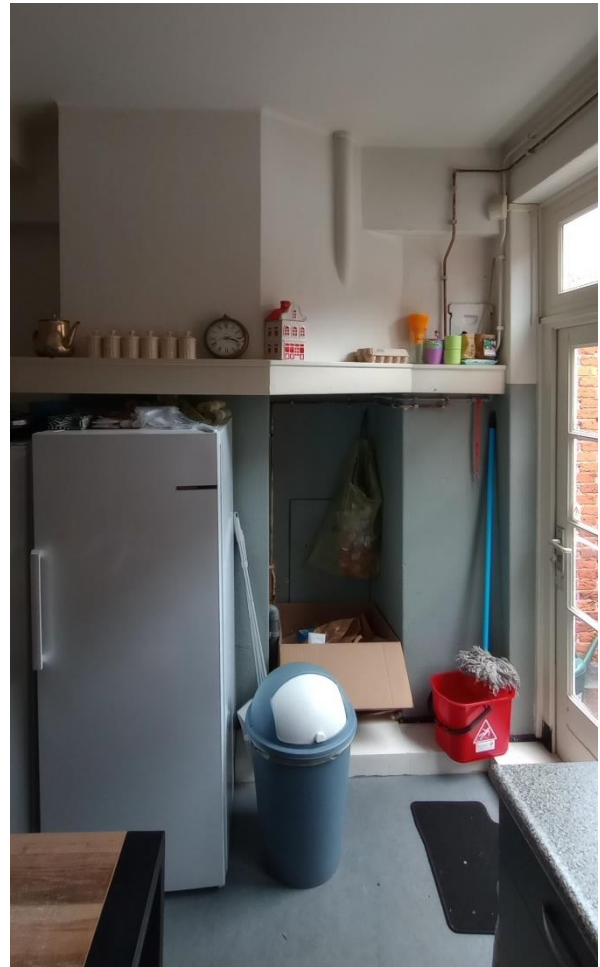
*Inbouwkast met deurtjes en lades (links) en afvoerkoof van de oorspronkelijke stookplaats / fornuis (rechts).*

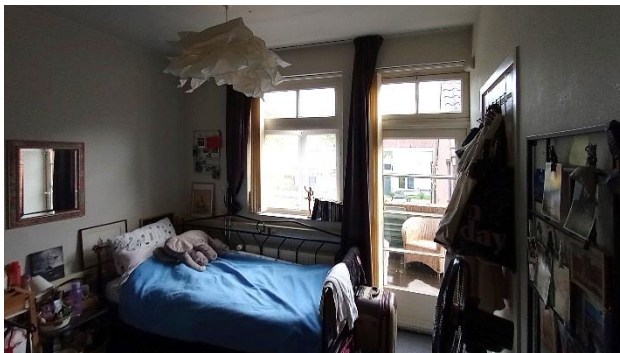
In ruimte 1.04 is de keuken waarschijnlijk bij de ombouw van de bovenwoningen naar kantoren (en het realiseren van de doorbraken in de woningscheidende wanden) in 1973 verwijderd. In de ruimte herinnert niets meer aan de oorspronkelijke functie. De ruimte is op dezelfde wijze afgewerkt als de kamers aan de voorzijde. In de achtergevel zijn nog wel de oorspronkelijke deur met bovenlicht en het oorspronkelijke venster aanwezig. Ook de beide inbouwkasten zijn nog aanwezig.

*Van de oorspronkelijke keukenopzet van ruimte 1.04 is niets meer terug te vinden.*

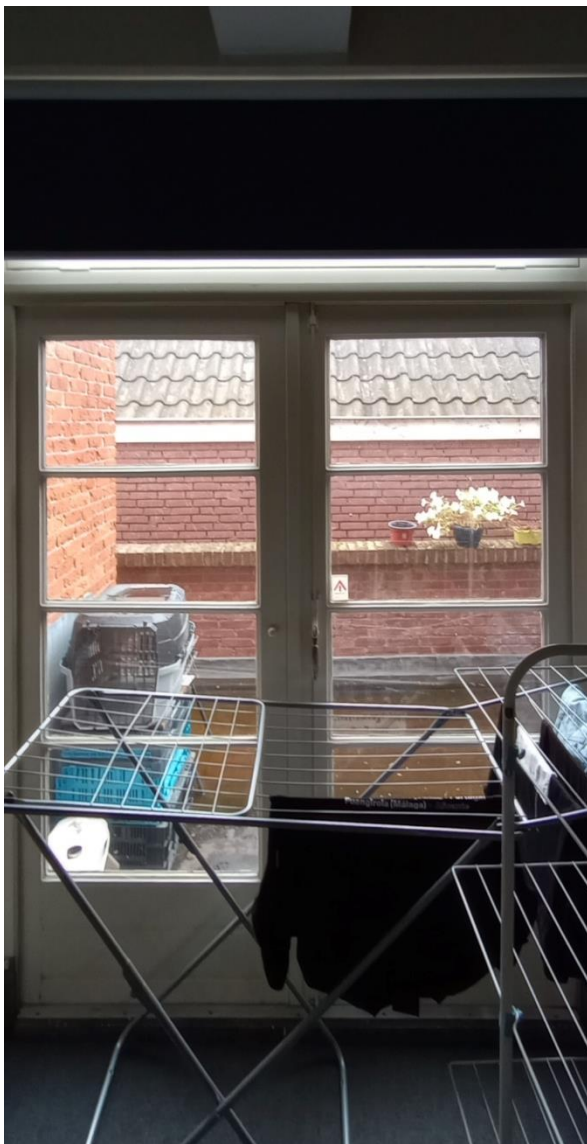
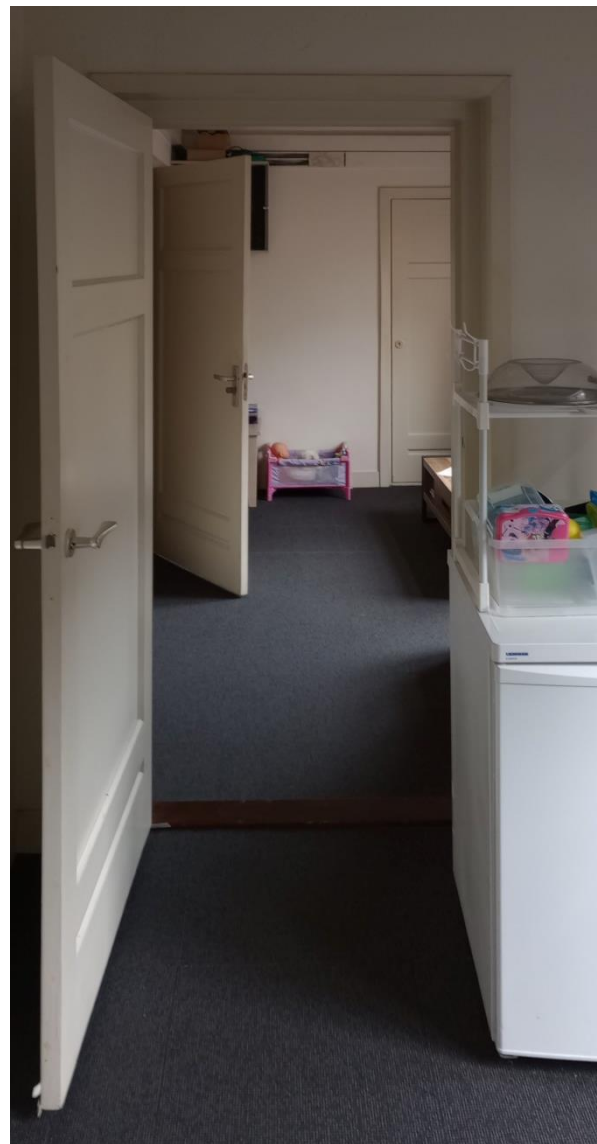
*In de slaapkamer biedt een dubbele deur toegang tot het dakterras (links). Een in 1973 gerealiseerde doorgang in de woningscheidende wand verbindt de vroegere slaapkamers van Raadhuisplein 6 en 7 (rechts).*

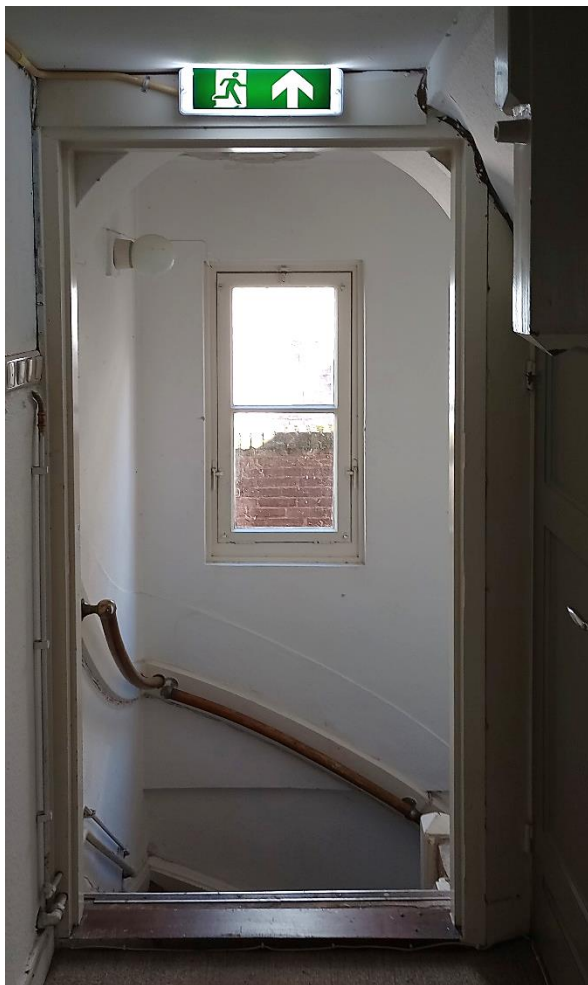
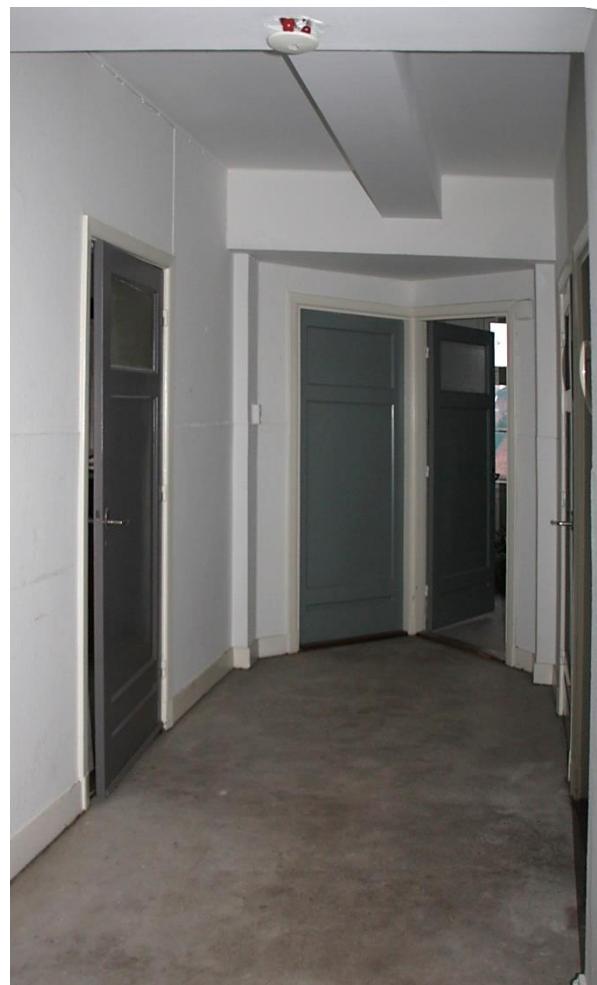
De overloop bevindt zich inpandig en ontsluit diverse omliggende ruimten. Boven de trap vanaf de begane grond bevindt zich een venster met een houten kozijn en kiepraam met horizontale roede (enkelglas). Het hang- en sluitwerk van het raam is oorspronkelijk. De trap komt via een getoogde doorgang uit op de overloop. In de loop der tijd is hier een houten kozijn (zonder deur) tussen gezet. De wanden en het plafond van de overloop zijn gestuukt en wit gesausd. In het plafond zijn de constructieve betonbalken zichtbaar. Op de vloer licht grijs kamerbreed tapijt. De ruimte heeft rondom een houten plint.

De deuren richting de verschillende vertrekken zijn dezelfde paneeldeuren als in de bovenwoningen aan Raadhuisplein 6 en 7 (zie ruimten 1.01 en 1.07). Bij enkele deuren is het bovenste vak voorzien van figuurglas. De deuren zijn grijsblauw geschilderd. De deuren richting de twee kamers aan de pleinzijde bevinden zich in een driehoekvormige nis.

*Zicht op de overloop richting de trap (links) en richting de kamers aan de pleinzijde (rechts).*

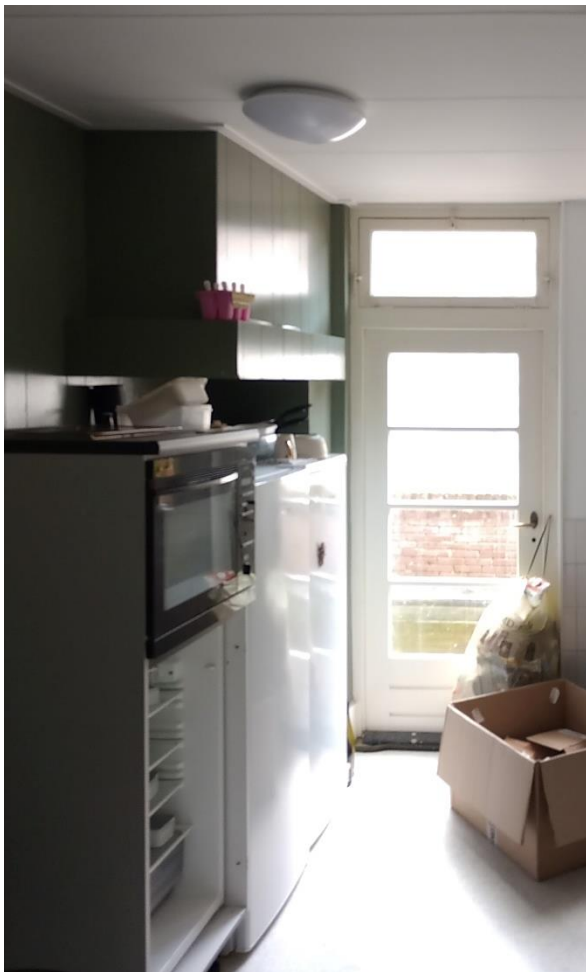
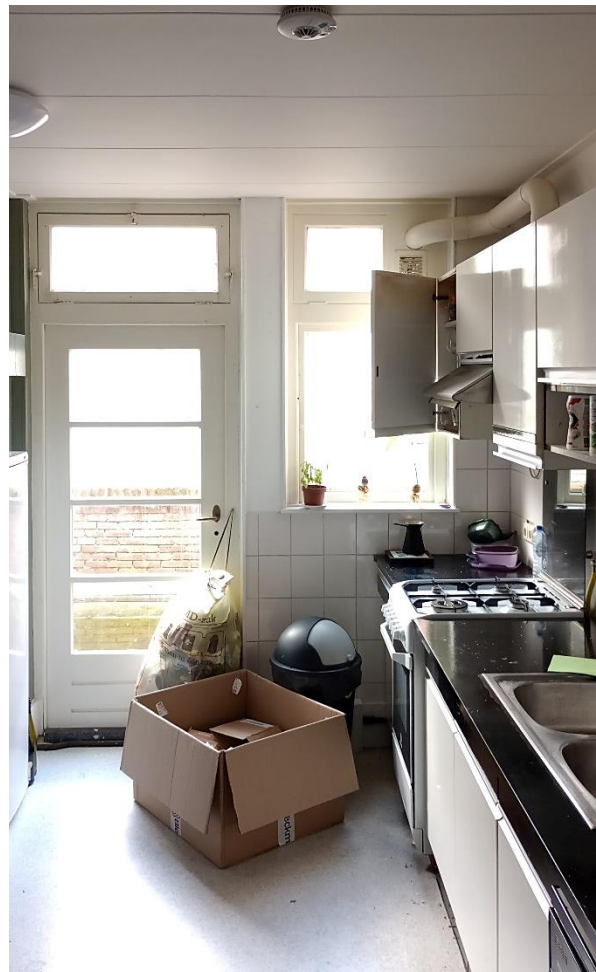
In de achtergevel geeft de keuken toegang tot het dakterras. De deur heeft een houten kozijn en vier horizontale ruiten (enkelglas). Boven de deur bevindt zich een bovenlicht met kiepraam (enkelglas). Naast de deur is een venster aanwezig met houten kozijn, een houten vensterbank en onder een vastgezet draairaam en boven een vastgezet kiepraam. Het bovenlicht is in de loop der tijd deels dichtgezet om een ventilatierooster aan te kunnen brengen en een afvoer door de gevel te voeren.

*Zicht in de keuken richting de achtergevel, waarin een deur toegang geeft tot het dakterras. In de noordwand bevindt zich een schouw (links).*

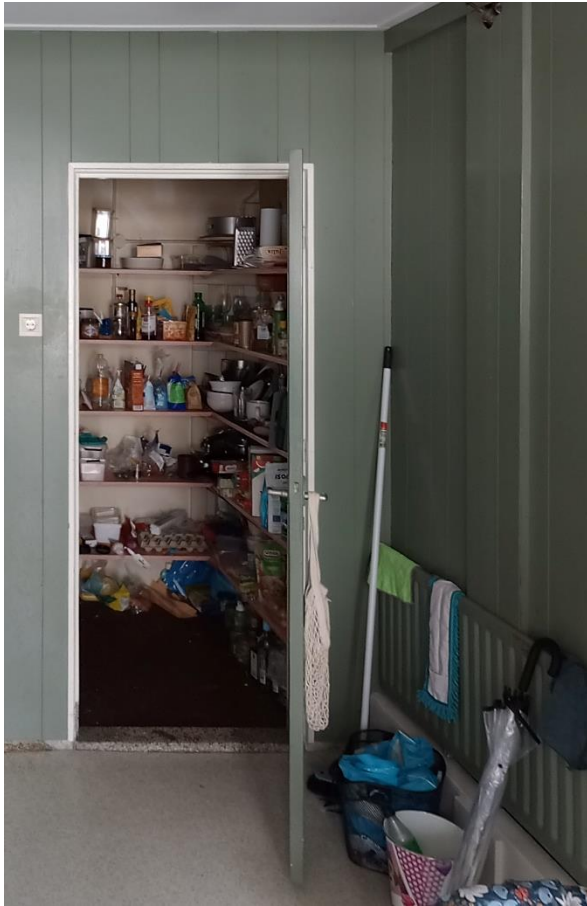
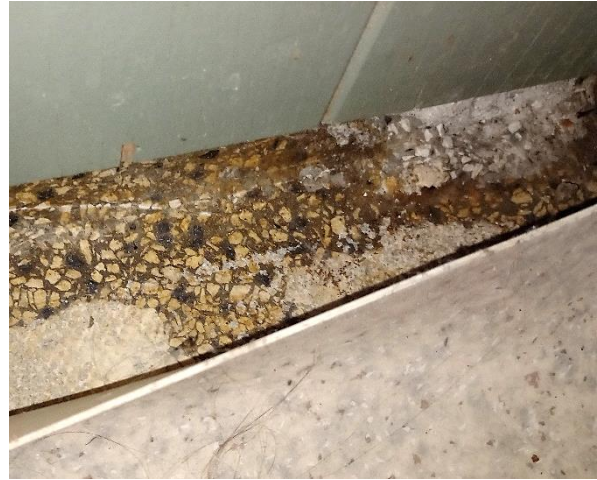
Tegen de wanden aan de oostzijde (achtergevel) en de zuidzijde is een lambrisering van witte tegels aanwezig. Deze is niet oorspronkelijk. Tegen de zuidelijke wand staat een niet oorspronkelijk keukenblok. Tegen de noordelijke en westelijke wand bevindt zich een grijsgroen geschilderde betimmering van verticale houten delen in twee breedtes. De betimmering is waarschijnlijk oorspronkelijk. In de noordelijke wand bevindt zich een schouw van een voormalige stookplaats of fornuis. In de westelijke wand is een inbouwkast aanwezig. Deze heeft een 'standaard' paneeldeur. Het houten kozijn van de kast heeft neuten en een dorpel van grijs granito. Op de vloer van de keuken ligt grijs gemêleerd vinyl. Eronder is de oorspronkelijke beige kleurige granitovloer nog aanwezig.

*Inbouwkast in de westwand met houten betimmering (links). De inbouwkast heeft granito neuten en een granito dorpel (rechtsonder). Onder de vloerafwerking van vinyl gaat een granitovloer schuil (rechtsboven).*

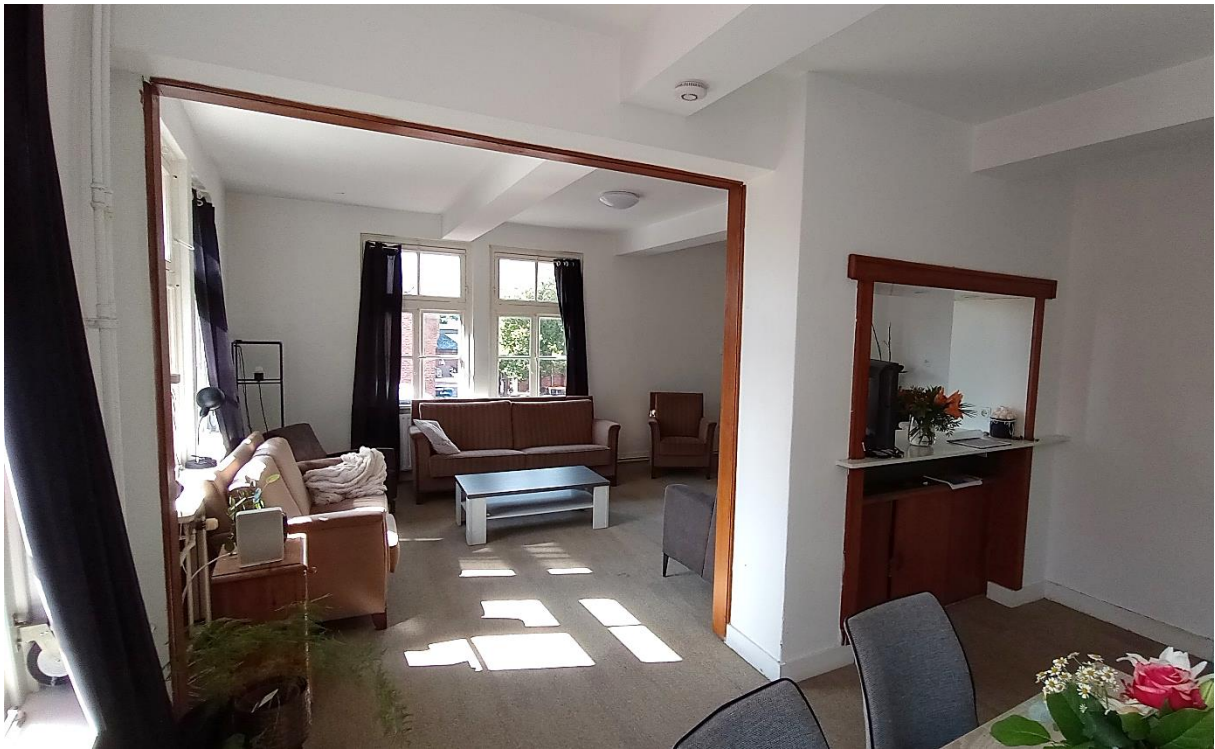
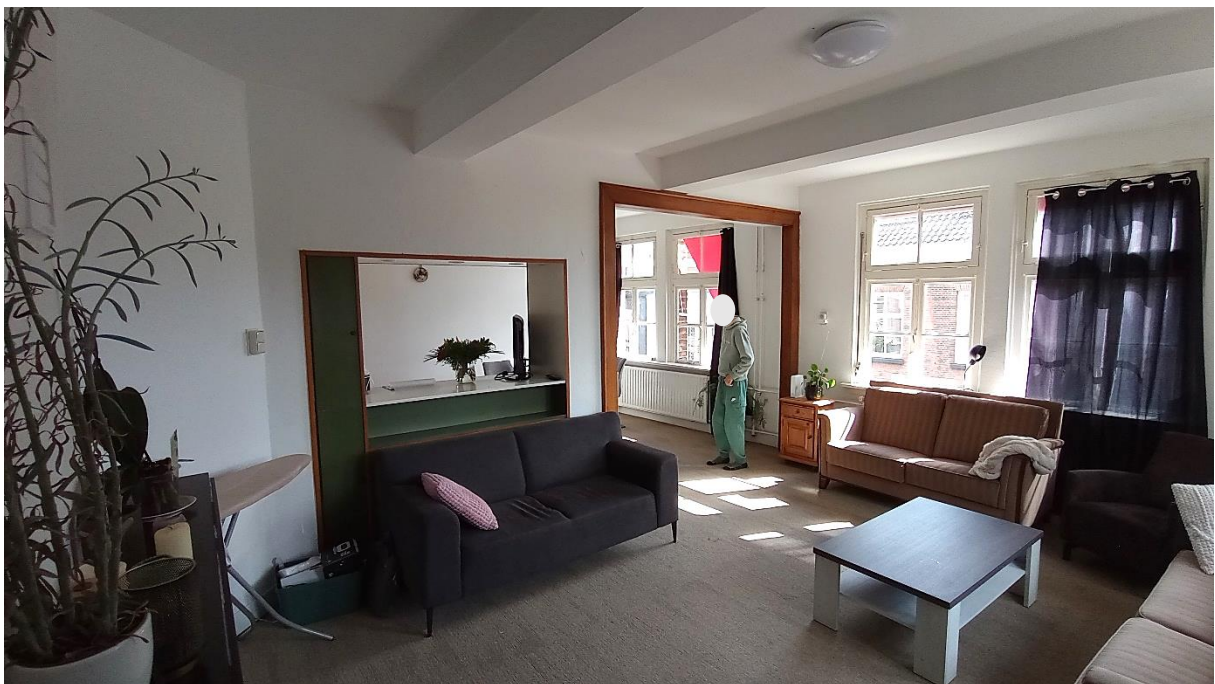
*Twee doorbraken aan weerszijden van een constructieve betonkolom hebben de voormalige huiskamer en slaapkamer met elkaar verbonden tot één grote woonkamer.*

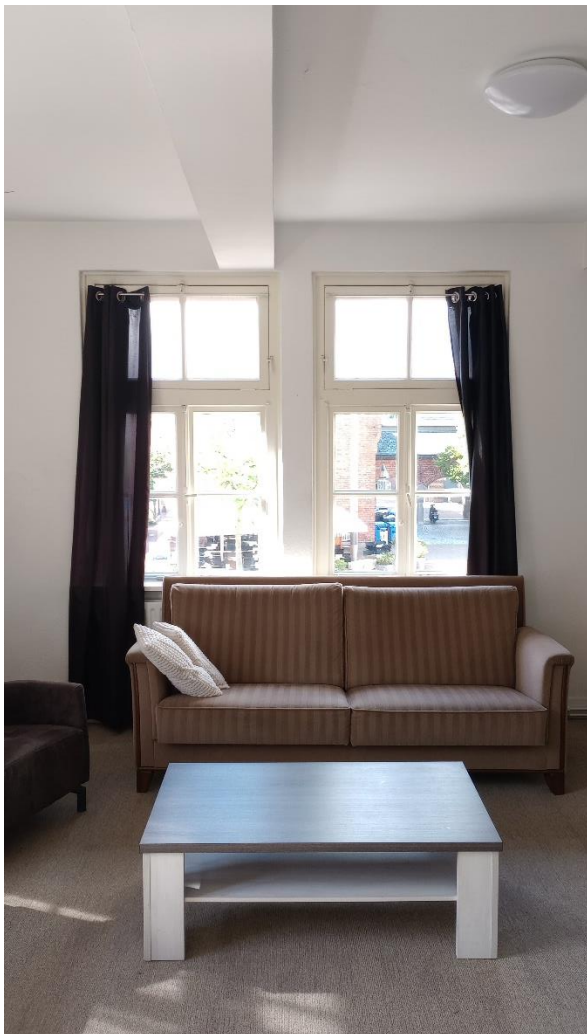
*Vensters aan de zijde van het Raadhuisplein (links) en schouw (rechts).*

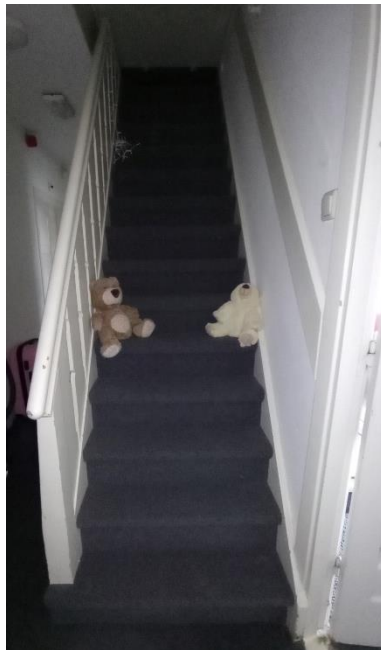
De trap richting de zolderverdieping betreft een steektrap. Deze bevindt zich centraal in de plattegrond. De uitvoering van de trap en de hekwerken is gelijk aan die op de andere verdiepingen. De trap is bekleed met blauw tapijt.

*De uitwerking van de trappen en de hekwerken is gelijk aan die op onderliggende verdiepingen.*

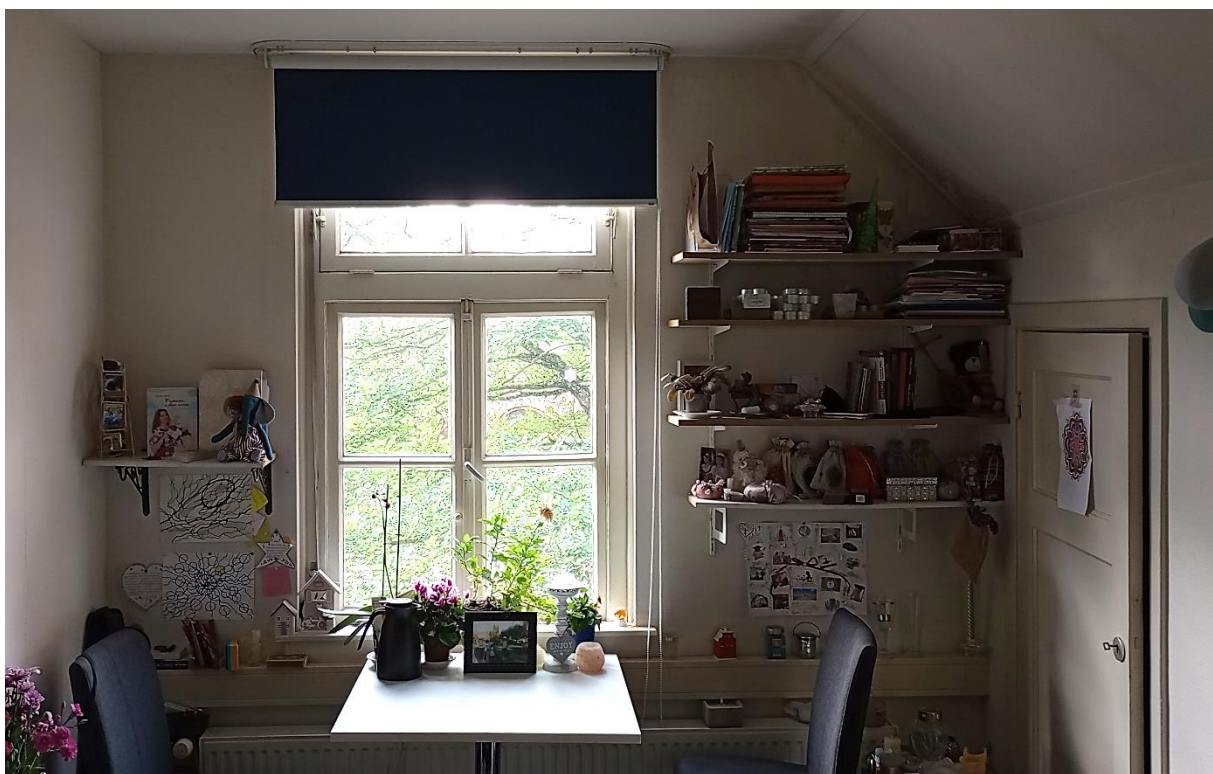
Alle ruimten zijn voorzien van inbouwkasten: ruimten 2.03 en 2.09 aan de overloopzijde, ruimten 2.02 en 2.08 tegen de woningscheidende wand. De inbouwkasten hebben (zoals ook andere inbouwkasten in de woning) een zelfde kozijn met paneeldeur als de deuren tussen vertrekken.

*Zicht in ruimte 2.08 met rechts een inbouwkast.*

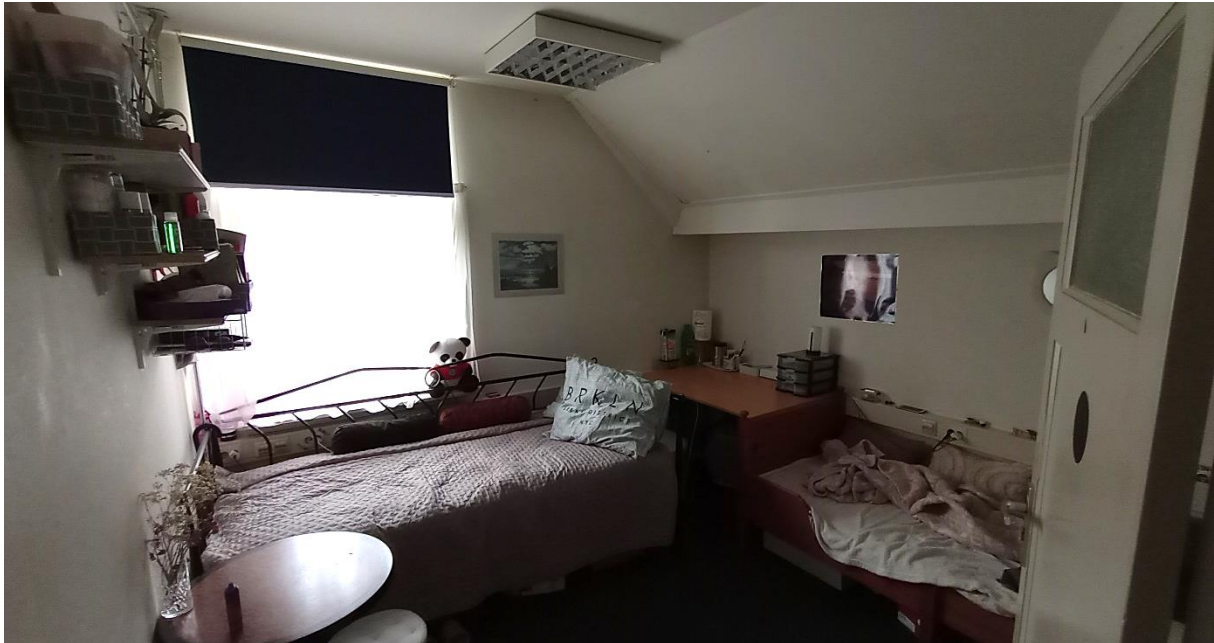
De slaapkamers aan de achterzijde (oostzijde) zijn qua opzet en uitwerking gelijk aan de slaapkamers 2.03 en 2.09, maar iets kleiner.

*Zicht in ruimte 2.10.*

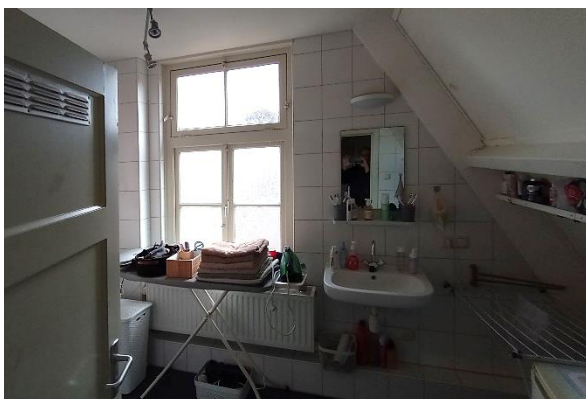
De badkamers hebben geen oorspronkelijke afwerkingen of elementen. Vloertegels (donkergrijs) en wandtegels (wit) zijn in de loop der tijd vernieuwd, als ook de douchecabine en wastafel. Badkamer 2.11 bezit nog een oorspronkelijke granito dorpel en een deurkozijn met granito neuten. In badkamer 2.05 zijn deze in de loop der tijd vervangen door hout. De badkamers hebben gestuukte plafonds die wit zijn gesausd. Een deel van het plafond is schuin, waarbij de gordingen van de kapconstructie zichtbaar zijn.

*De badkamers hebben nauwelijks oorspronkelijke afwerkingen (links), op een granito dorpel en neuten na in ruimte 2.11 (rechts).*

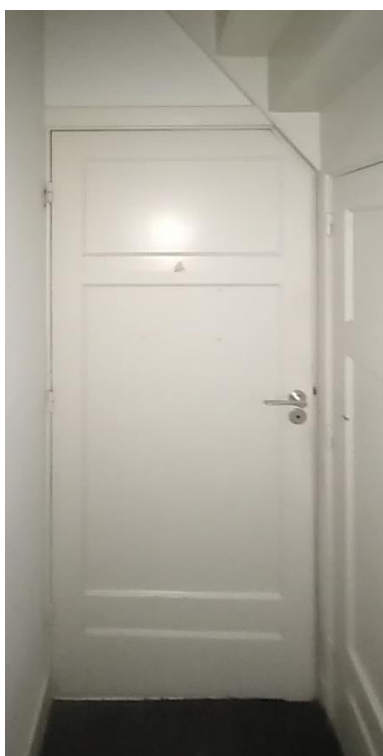
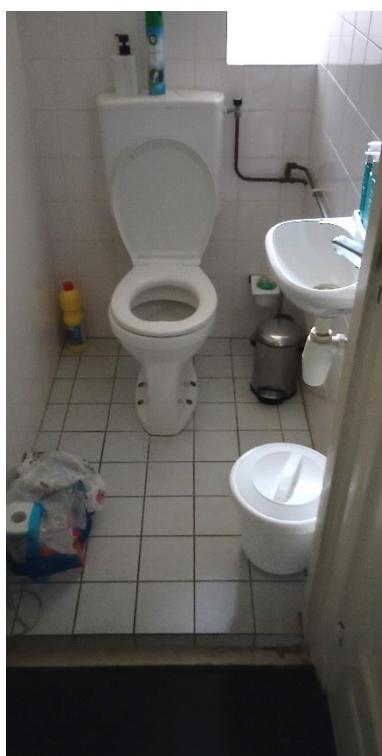
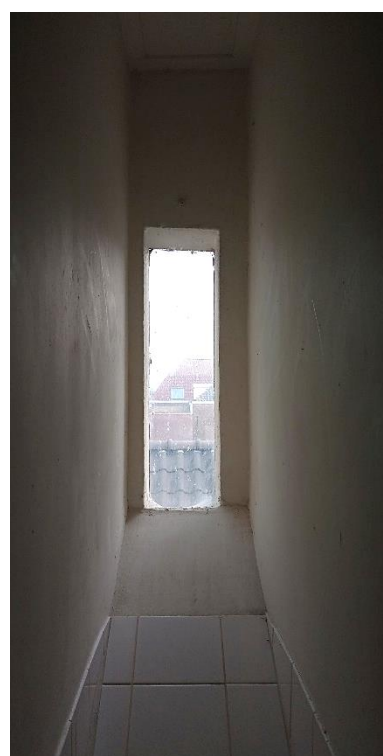
Voor de toiletten geldt dat deze geen oorspronkelijke afwerkingen of elementen bevatten. Vloer en wandtegels zijn in de loop der tijd vernieuwd, alsook de toiletpotten en fonteintjes. Boven de lambrisering van witte wandtegels zijn de wanden en plafonds gestuukt. De toiletruimte heeft in de achtergevel (oostzijde) een smal, hoog venster met vast raam (enkelglas). Doordat het venster naast een rookkanaal is geplaatst, ligt het ver terug ten opzichte van de toiletruimte en bevindt het zich in een soort sleuf met schuine vensterbank.

*De deur naar het toilet bevindt zich in een soort nis onder de trap naar de zolder (links). Afwerkingen zijn in de loop der tijd vernieuwd (midden). Het toilet heeft een smal hoog venster in een sleuf (rechts).*

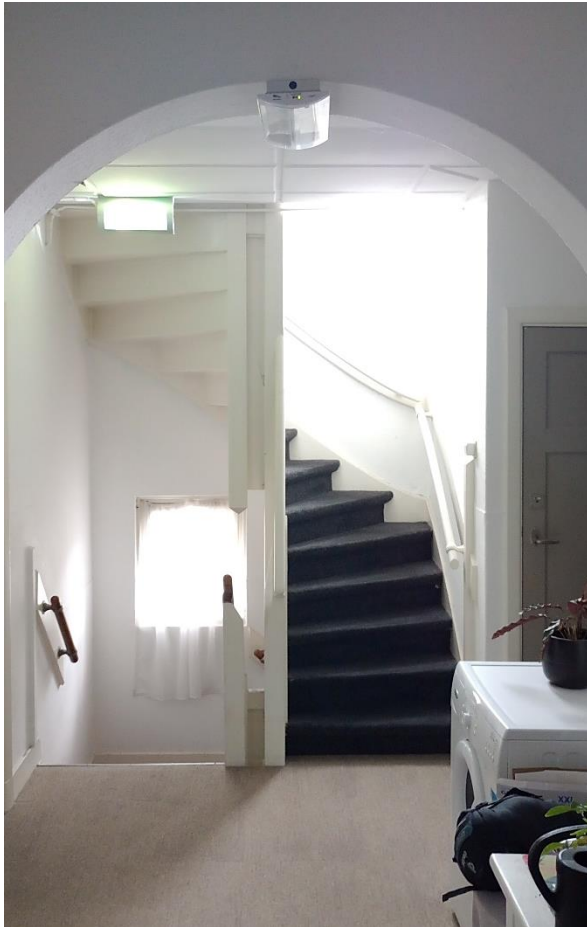
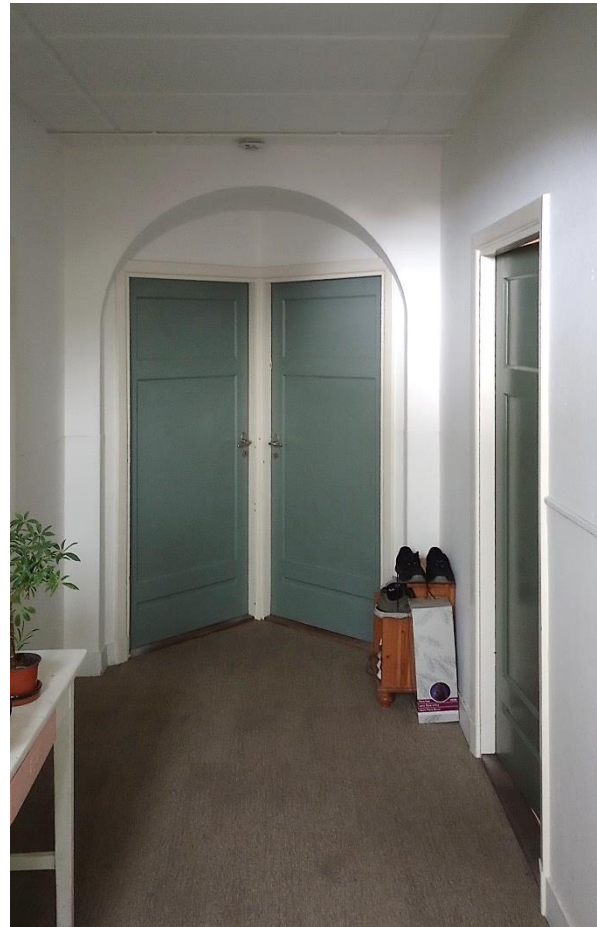
*Zicht op de overloop richting de trap (oostzijde) (links) en richting de kamers aan de voorzijde (westzijde) (rechts). Op de overloop zijn twee getoogde doorgangen aanwezig.*

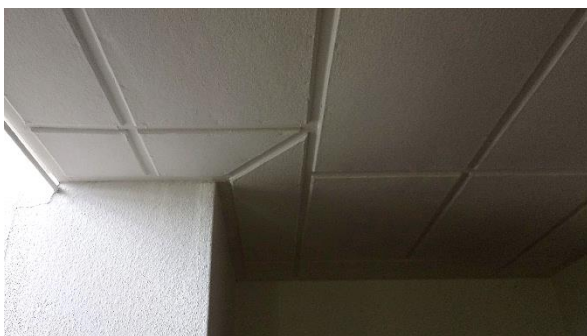
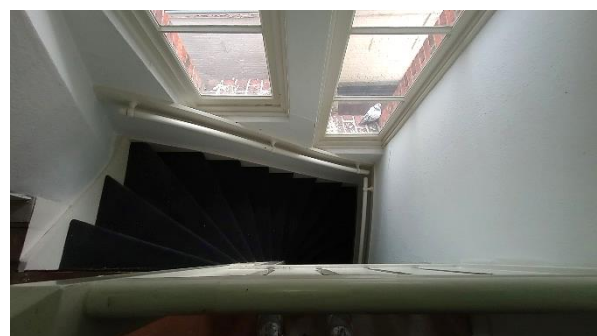
De overloop van de tweede verdieping heeft een vergelijkbare opzet als die van de eerste verdieping (ruimte 1.13). Op twee punten wijkt de overloop af. De overloop heeft twee getoogde doorgangen en het plafond bestaat uit plafondplaten die tezamen een grafisch patroon vormen.

De trap en hekwerken richting de zolderverdieping hebben een gelijke vormgeving als de overige trappen en hekwerken in de woning. Boven de trap bevinden zich in de achtergevel (oostzijde) twee verticale vensters die de stijging van de trap volgen. De vensters hebben houten kozijnen en vaste ramen met horizontale roeden en boven elkaar respectievelijk twee en drie ruitjes (enkelglas). Tegenover het toilet bevindt zich een niet-plafondhoge kastruimte, die waarschijnlijk in een latere fase is gerealiseerd.

*Grafische verbijzondering van het plafond (links) en vensters boven de trap richting de zolder (rechts).*

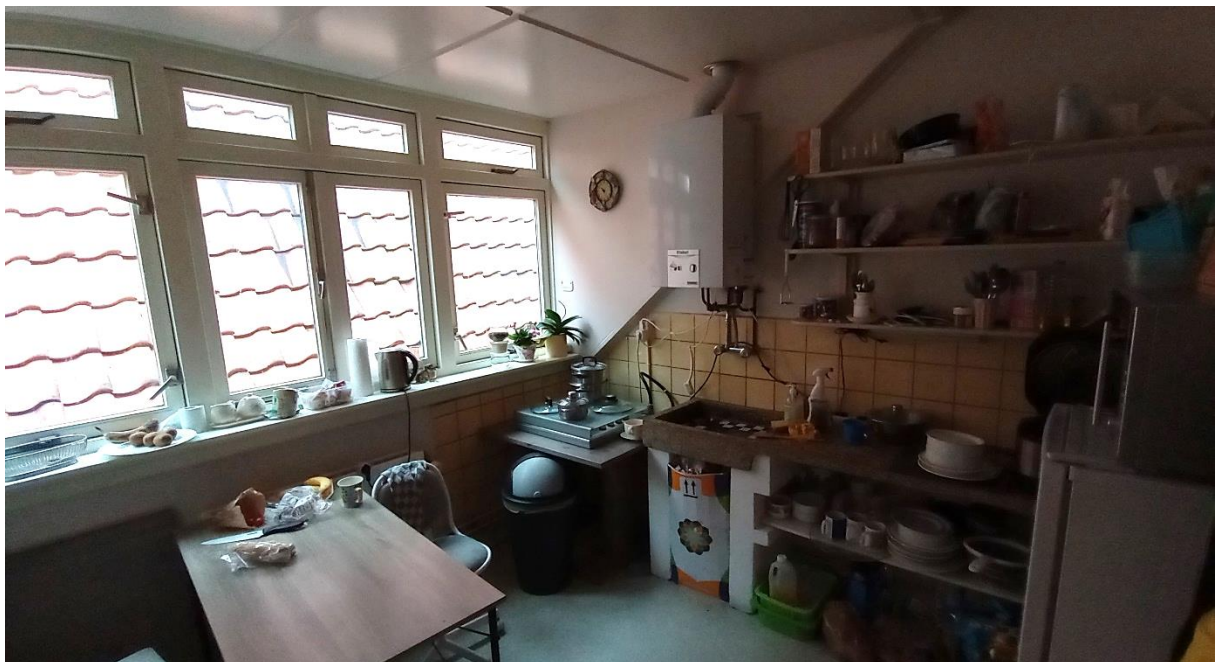
*Zicht in de keuken met later geplaatste dakkapel.*

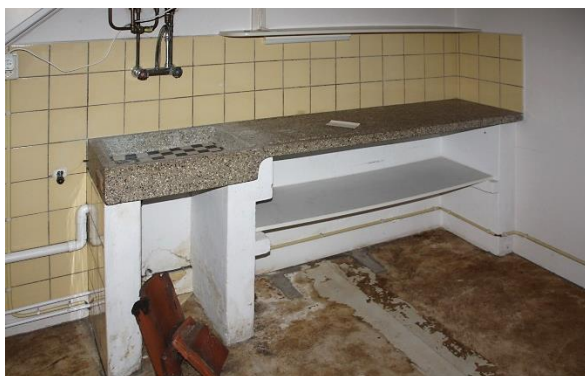
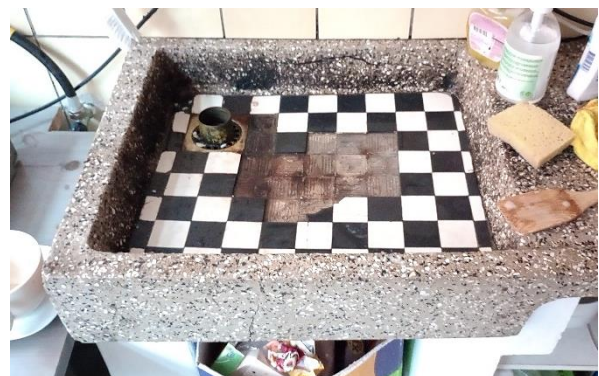
Op de vloer van de keuken ligt gemêleerd grijsblauw vinyl. Hieronder bevindt zich de oorspronkelijke (maar zwaar gehavende) beige granitovloer. Tegen de oostwand van de ruimte bevindt zich een oorspronkelijk granito werkblad met spoelbak met dambordpatroon van zwarte en witte tegeltjes. Diverse tegeltjes ontbreken. Het blad ligt op drie gemetselde muurtjes, die zijn gestuukt en wit gesausd. Achter het werkblad is op de wand een lambrisering van gele vierkante tegels aanwezig. Deze lambrisering is oorspronkelijk.

*Granito werkblad met gele lambrisering van tegels in 2021 (links) en spoelbak met dambordpatroon in 2024 (rechts).*

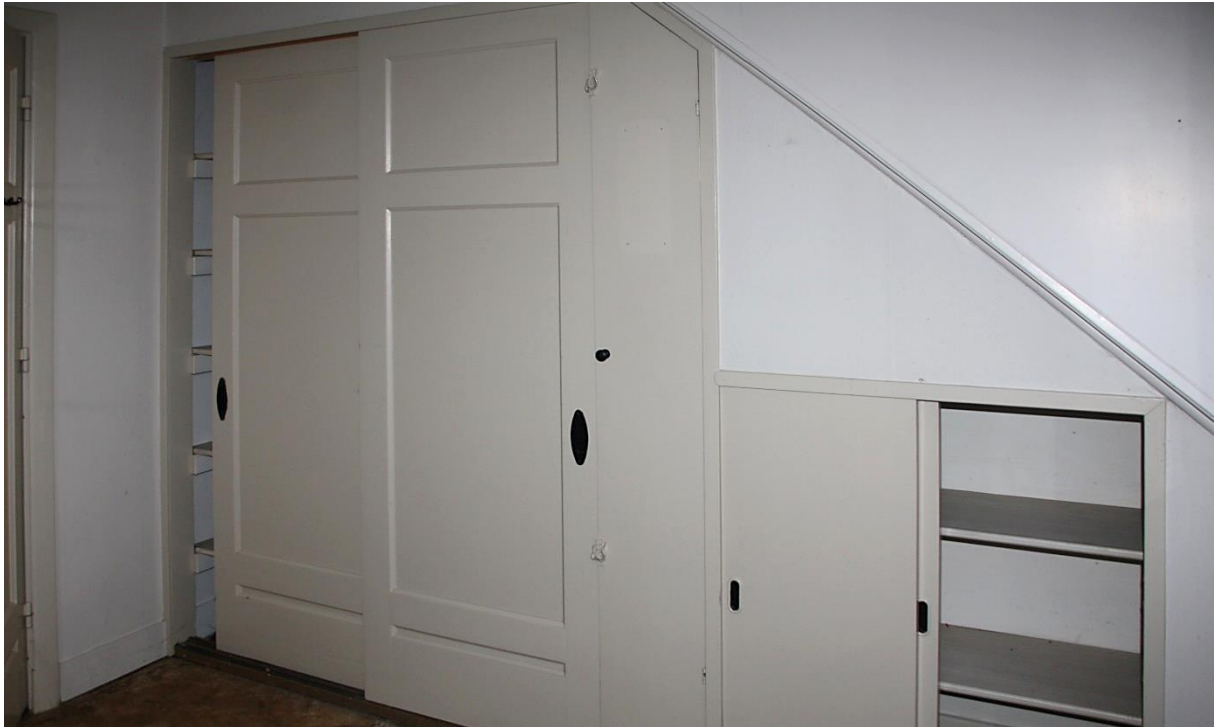
Tegen de westwand van de ruimte bevindt zich een inbouwkast met diverse schuifdeuren en een draaideur. Hoewel de kast niet voorkomt op de tekeningen van Kropholler uit 1941-1942 is deze waarschijnlijk oorspronkelijk.

*Inbouwkast tegen de westwand in 2021.*

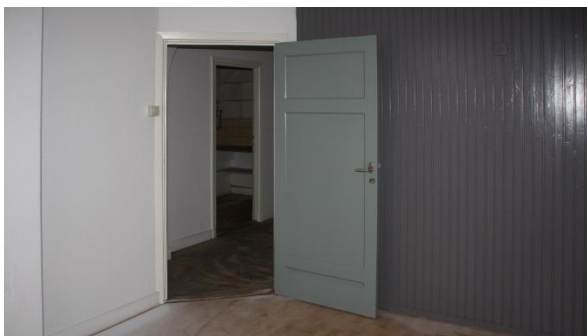
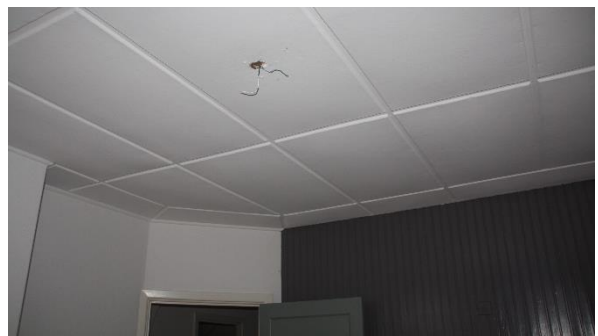
De ruimten hebben gestuukte wanden en een plafond met grafisch patroon zoals dat ook op de overloop en in de keuken aanwezig is. In 2021 lag in ruimte 2.17 laminaat. De oostwand was voorzien van donkergrijs geschilderde verticale schrootjes. In de kamers zijn grote inbouwkasten aanwezig.

*Zicht vanuit kamer 2.17 richting de overloop (links) in 2021. Het plafond heeft een grafisch patroon (rechts).*

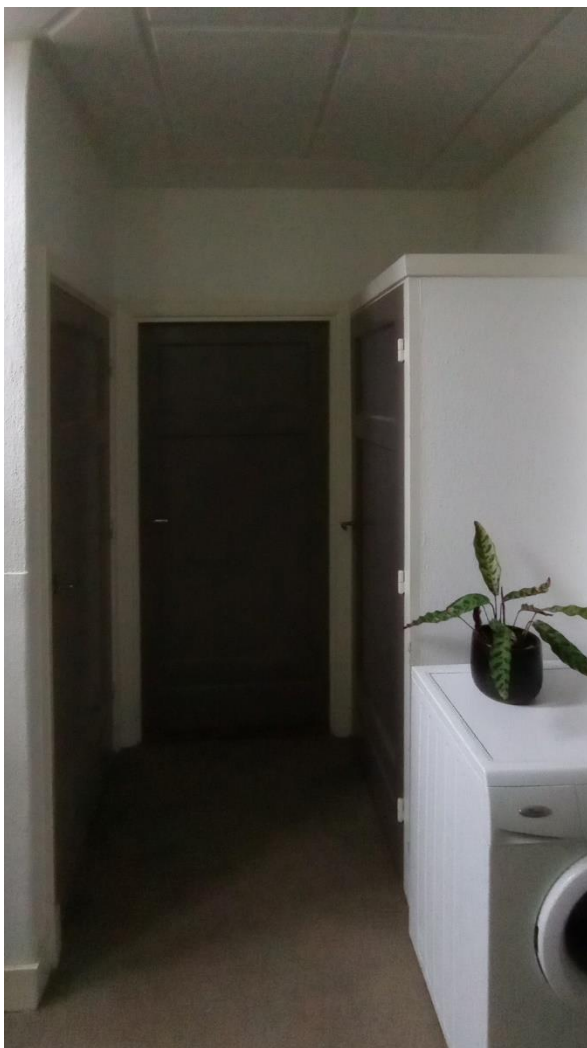
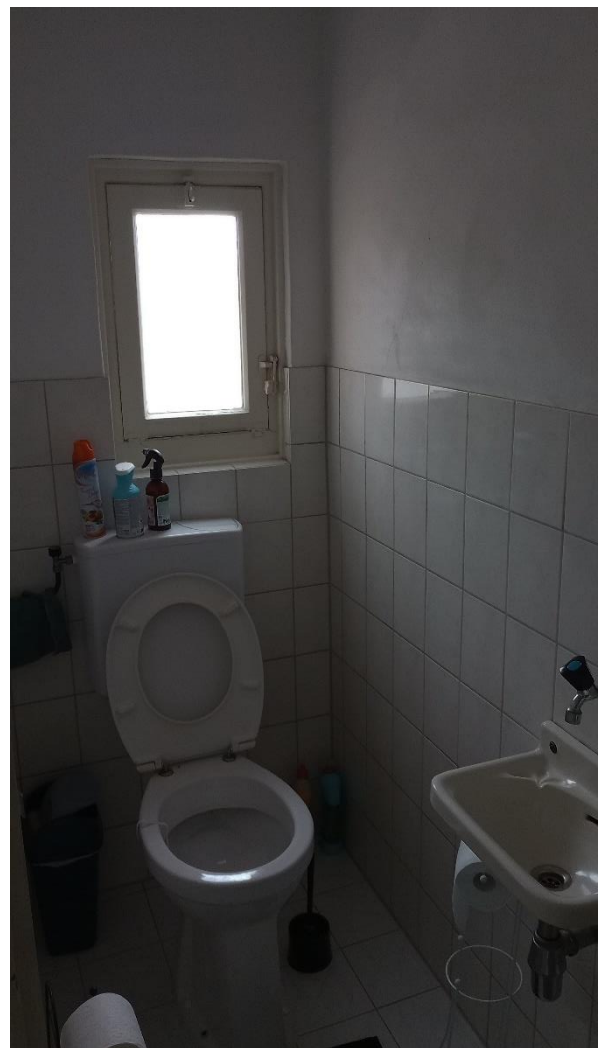
*Nis op de overloop met een bergkast en deuren naar slaapkamer 2.19 en het toilet (links) en zicht in het toilet (rechts).*

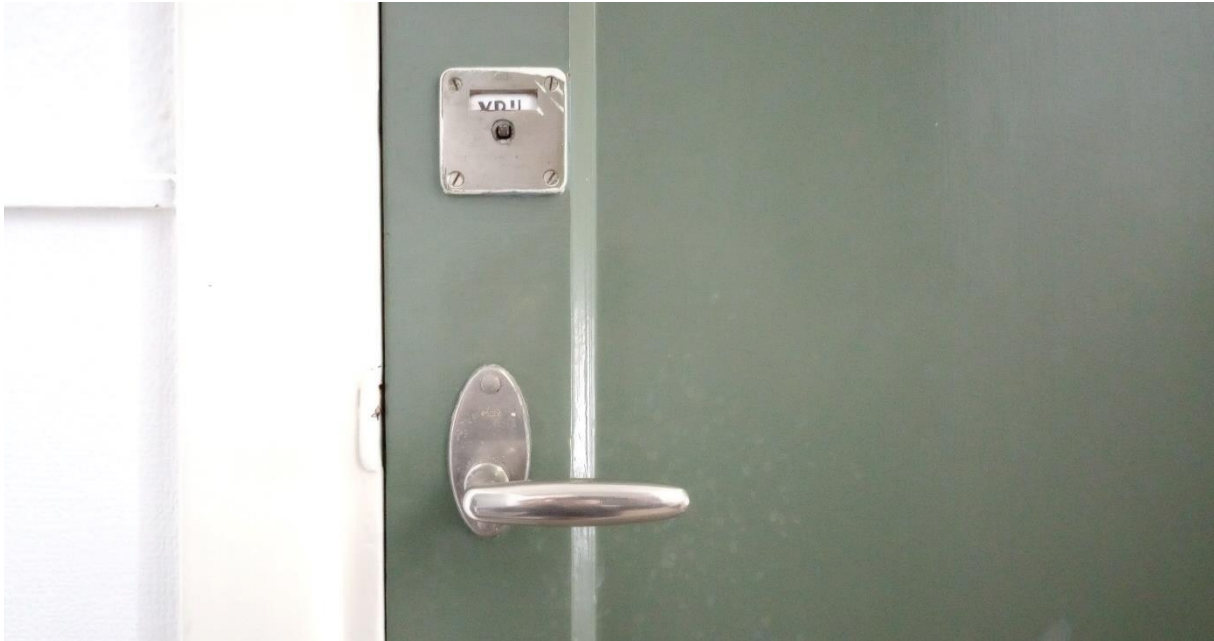
*De deuren naar het toilet en de badkamer hebben nog hun oorspronkelijke hang- en sluitwerk en vrij / bezet aanduiding.*

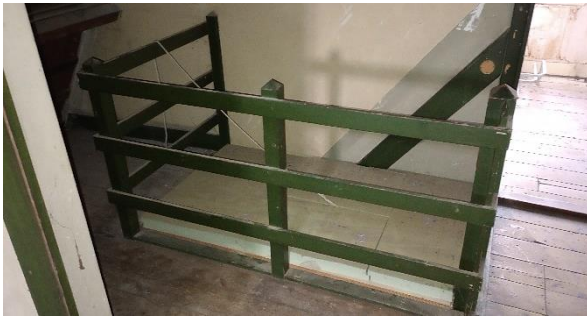
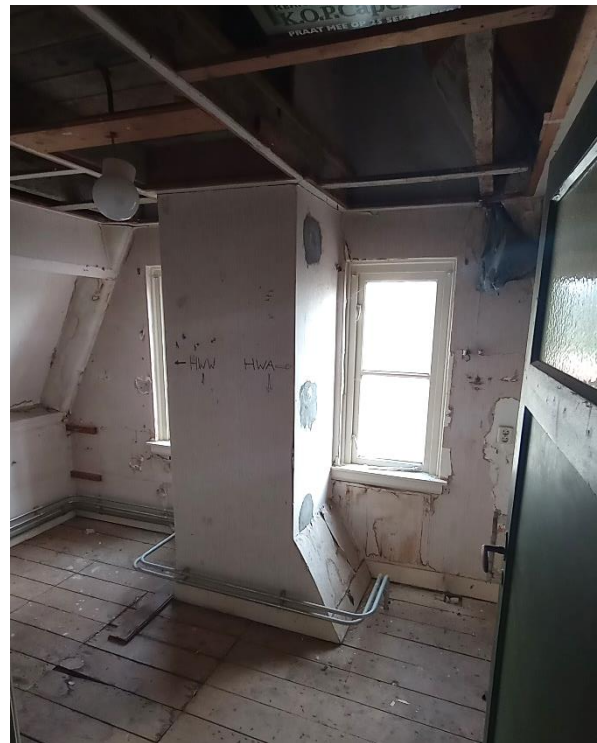
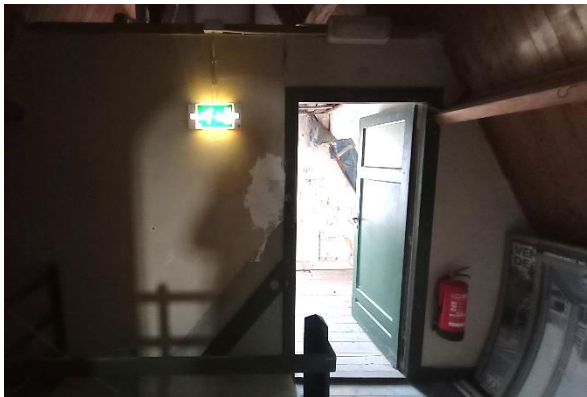
De overloop is een grotendeels onafgewerkte ruimte. De houten gordingen en het houten dakbeschot van de kapconstructie en de planken van de vloer zijn zichtbaar. Tussenwanden bestaan uit licht metselwerk dat is gestuukt.

Het houten hekwerk rondom het trapgat is veel eenvoudiger uitgevoerd dan de hekwerken op de onderliggende verdiepingen. Het hekwerk bestaat uit vierkante staanders met piramidevormige beëindiging en drie horizontale liggers.

Aan de achterzijde is met houten balken een vloertje ingebouwd, waardoor een slaapkamer ontstond. Een paneeldeur, zoals die op meer plekken in de woning is toegepast, geeft toegang tot de ruimte. Het bovenste vak van de deur is voorzien van figuurglas. Anno 2024 is de ruimte grotendeels ontmanteld. Het plafond is verdwenen en het behang bladdert af. Tegen de achtergevel eist het grote oorspronkelijke rookkanaal de aandacht op. Aan weerszijden van het kanaal zijn oorspronkelijke vensters aanwezig. De vensters hebben houten kozijnen en draairamen met een horizontale roede en twee ruitjes (enkelglas). De ramen hebben hun oorspronkelijke hang- en sluitwerk.

*Overloop (links) met deur naar ingebouwde slaapkamer. In de slaapkamer is een rookkanaal een prominent element (rechts).*

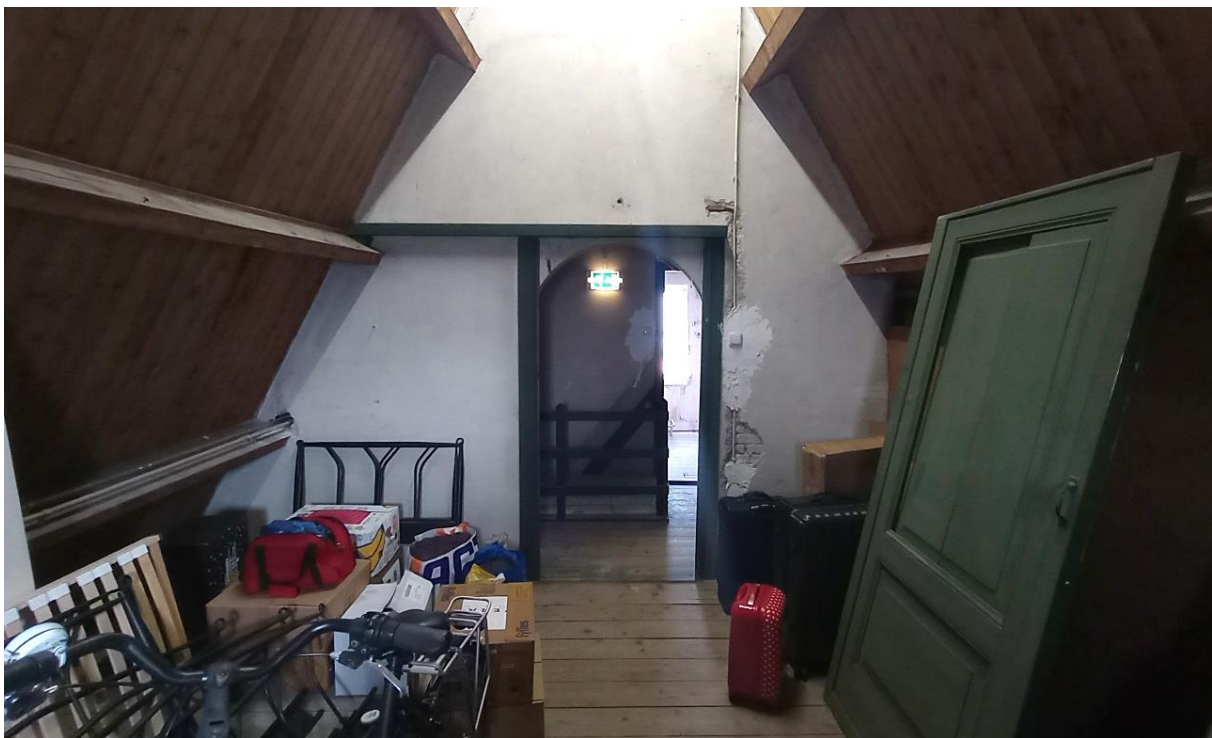
*Zicht vanaf de zolder richting de overloop. De oorspronkelijke schuifdeur staat los in de ruimte.*

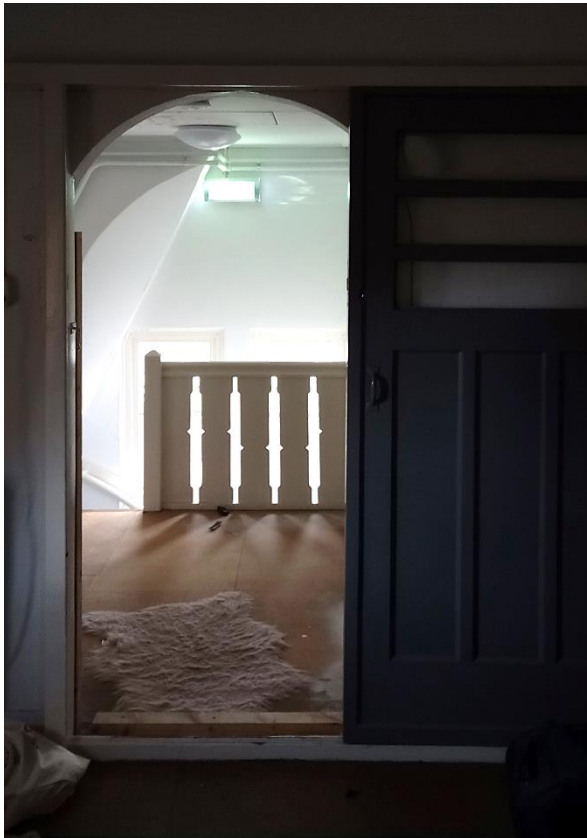
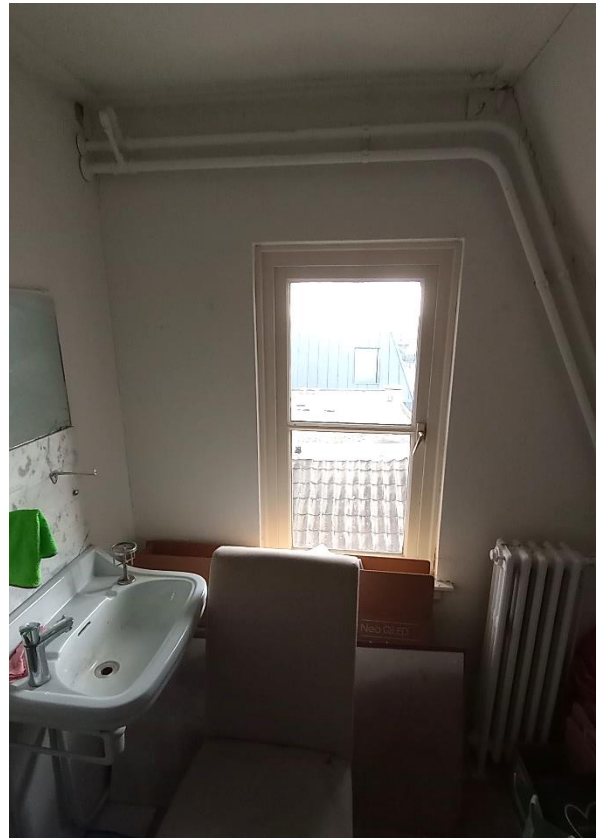
Een houten paneeldeur, zoals die ook op de lagere verdiepingen voorkomt, geeft vanaf de overloop toegang tot een slaapkamer aan de achterzijde (oostzijde). De ruimte heeft gestuukte wanden die wit zijn gesausd en een verlaagd plafond van gipsplaten. Ook het schuine deel van het plafond is afgewerkt met gipsplaten. In de ruimte is een wastafel aanwezig met marmeren achterwand en spiegel. Deze is waarschijnlijk oorspronkelijk.

*Zicht vanaf de voorzolder richting de overloop (links) en zicht in de slaapkamer (rechts).*
