leon sebregts  
architect  
architectuurhistoricus

# **Bouwhistorische verkenning Waardestelling Oostvleugel raadhuisensemble Waalwijk**

31-10-2024

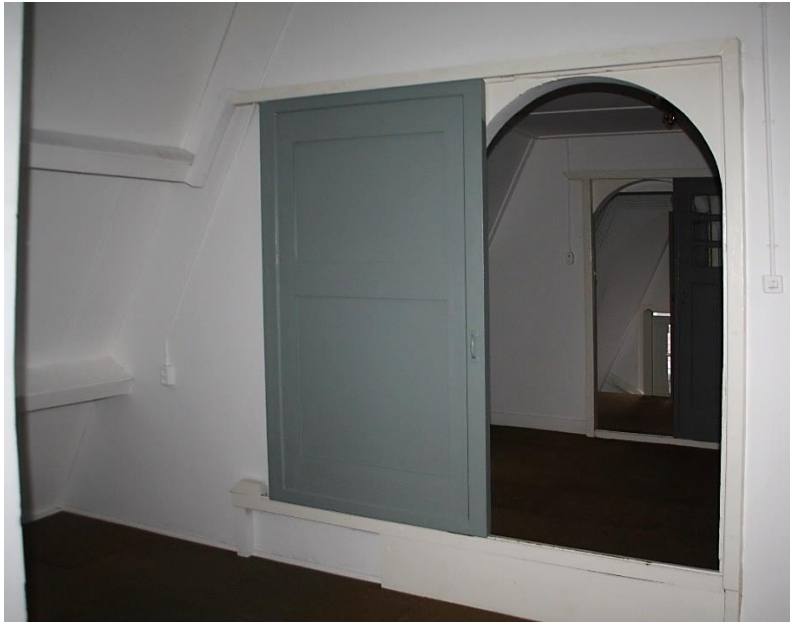
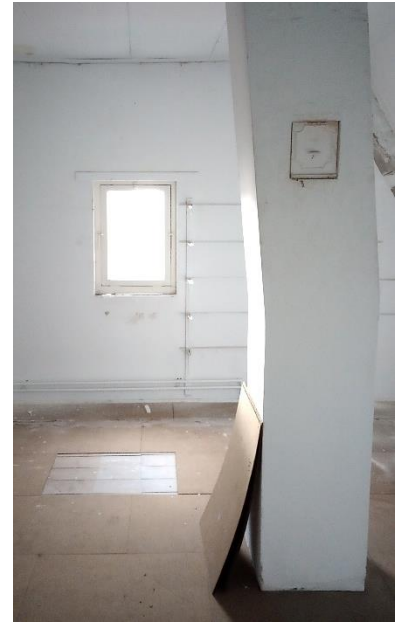
Een volgende getoogde doorgang met schuifdeur leidt naar de zolder aan de voorzijde (westzijde). De hier toegepaste paneeldeur is eenvoudiger van aard en bestaat uit twee vakken boven elkaar. De ruimte is verder hetzelfde afgewerkt als de voorzolder (ruimte 3.09). Midden in de ruimte staat een rookkanaal. In de voorgevel heeft de ruimte een rechthoekig venster met houten kozijn en kiepraam (enkelglas). Het oorspronkelijke hang- en sluitwerk is aanwezig.

*Twee getoogde doorgangen met schuifdeuren geven toegang tot de voorzolder en de zolder (links). Op de zolder staat midden in de ruimte een rookkanaal (rechts).*

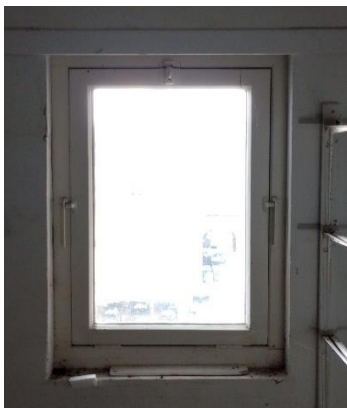
*Oorspronkelijk venster in de voorgevel (links) en later geplaatst (velux) dakraam in het noordelijke dakvlak (rechts)*
