ACHTERGRONDRAPPORT

# PROCESVOORSCHRIFT SCHADEOPNAME SPOORTRILLINGEN

| Projectcode | WBD2022-041 |

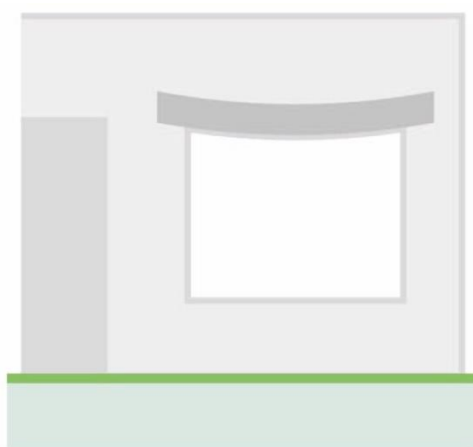
3. Soms komt het voor dat een latei onvoldoende stijfheid heeft. Als gevolg hiervan buigt de latei door.

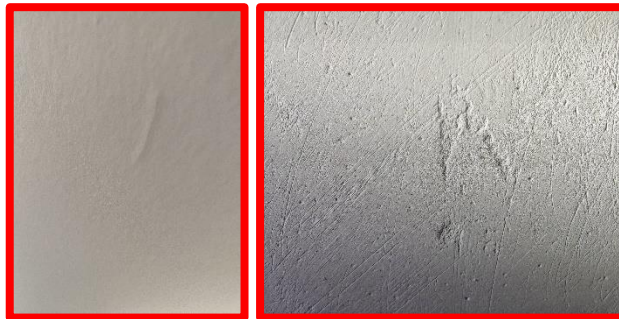
**Onregelmatigheid in de onderlaag/ondergrond**, tenzij gebrek (deels) zichtbaar is. Denk aan oneffenheid achter behang/schilderwerk; tenzij het een achterliggende (verborgen) scheur kan zijn. Oorzaak is mechanische schade (stoten), onjuist aanbrengen van behang of geen goede voorbehandeling van de ondergrond.

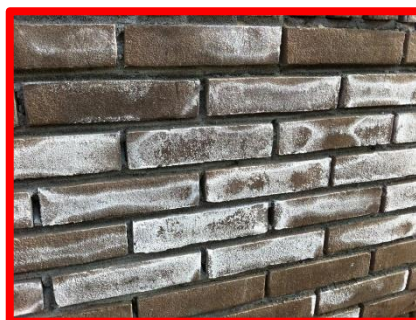
**Witte uitslag** op metselwerk, zonder dat (zout-)kristallen met het blote oog waarneembaar zijn

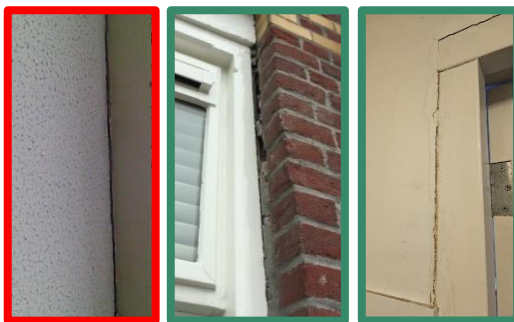
**Naden** tussen aansluiting onderliggende constructie-onderdelen. Denk aan aansluitingen tussen kozijnen onderling of tussen kozijn en aftimmering of stucwerk. Tenzij het een onbedoelde (gescheurde) naad is.

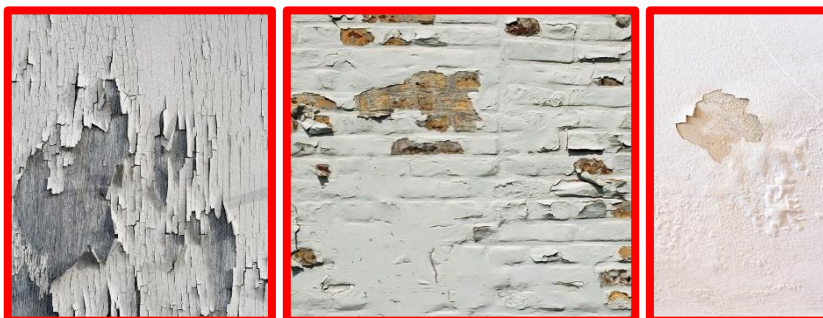
Gebrekkig of gescheurd **schilderwerk** wordt niet opgenomen, tenzij dit direct verband houdt met een schade. Denk hierbij ook aan blaasvorming in het schilderwerk.

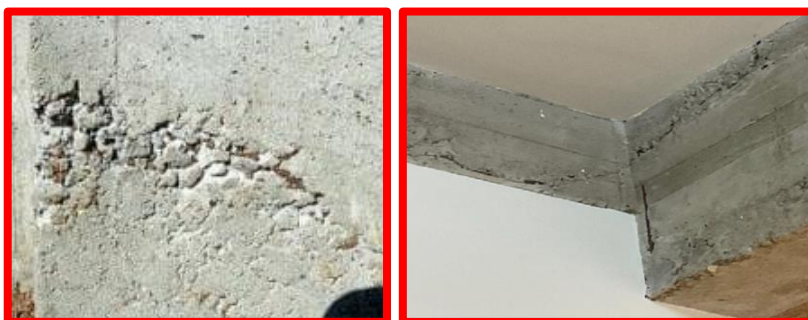
**Grindnesten in beton**, dit is een afwijking tijdens het proces van beton storten, trillingen van treinverkeer kunnen hier geen bijdrage aan hebben geleverd.

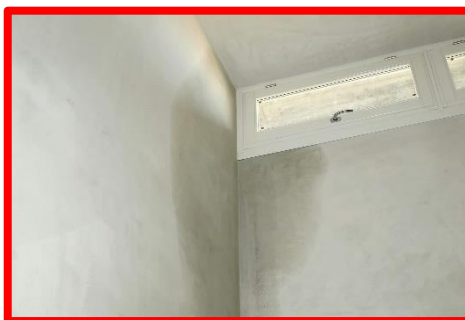
**Verkleuring of vlekvorming**, bijvoorbeeld door schimmels of vochtdoorslag

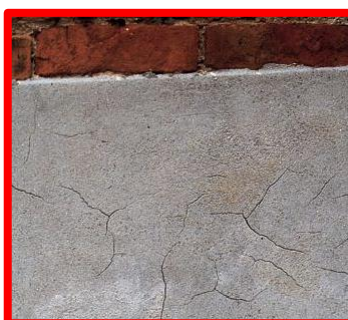
**Craquelé in tegel- of stucwerk** is een afwijking die is veroorzaakt tijdens het productieproces van tegels, of door veroudering van tegel- of stucwerk.

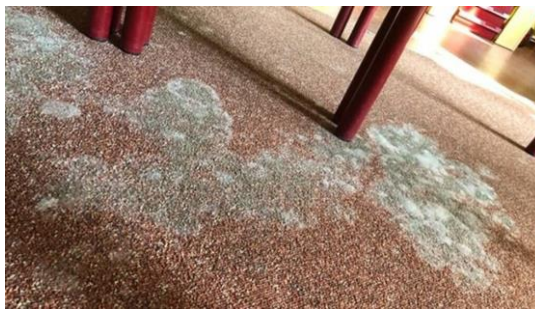
**Schade aan zachte of losliggende vloerafwerking** wordt veroorzaakt door contact met vloeistoffen, licht of materialen die een chemische reactie veroorzaken.

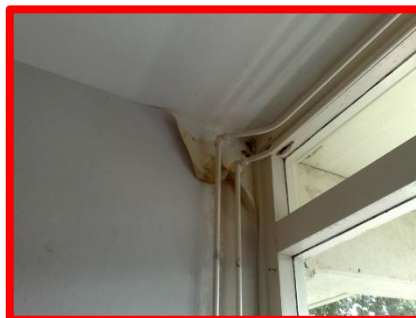
**Loslatend behang** wordt niet opgenomen, tenzij dit direct verband houdt met een schade.

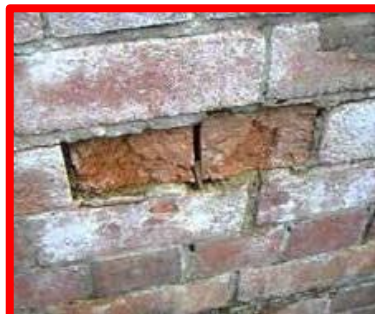
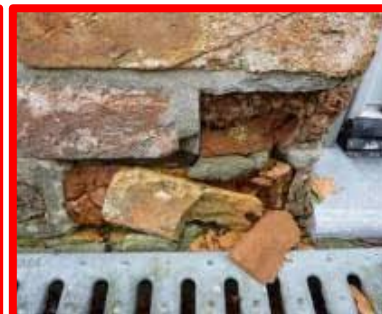
**Afgesprongen schilfers.** De oorzaak hiervan is vorstschade, trillingen van treinverkeer kunnen hier geen bijdrage aan hebben geleverd.

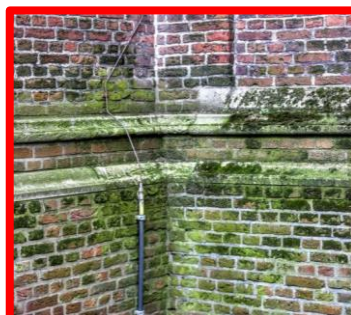
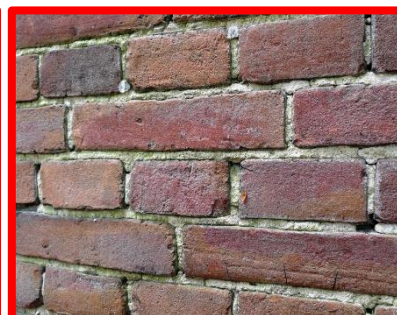
**Verweerd voegwerk of algenaanslag.** De oorzaak hiervan is weersinvloed, trillingen van treinverkeer kunnen hier geen bijdrage aan hebben geleverd.

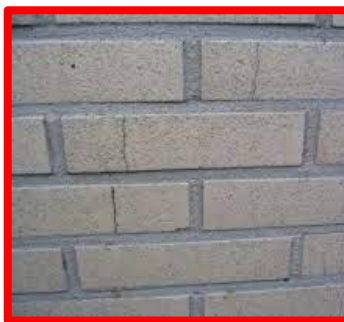
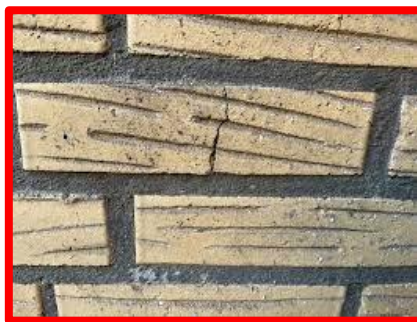
**Bakscheuren.** Deze zijn tijdens het bakproces in het metselwerk gekomen, trillingen van treinverkeer kunnen hier geen bijdrage aan hebben geleverd.

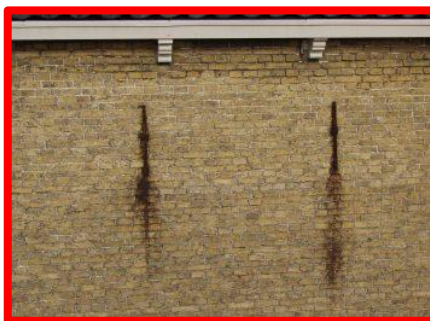
Zichtbare **corrosie van metalen.** Dit is een natuurlijk proces voor metalen, trillingen van treinverkeer kunnen hier geen bijdrage aan hebben geleverd.

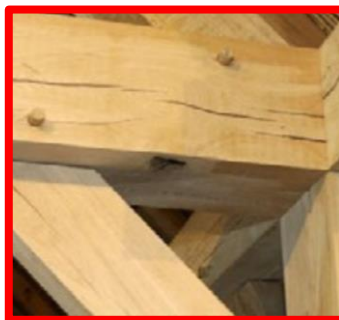
**Doorbuigen, kromtrekken, scheuren of barsten van vloer- of dakbalken.** Dit is een natuurlijk proces voor houten balken onder invloed van het eigen gewicht en de belasting, trillingen van treinverkeer kunnen hier geen bijdrage aan hebben geleverd.

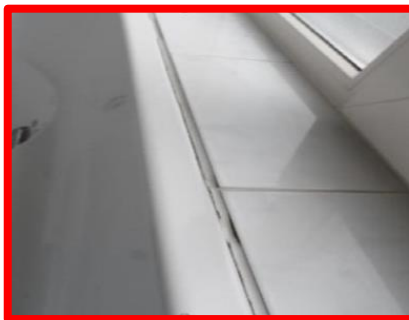
**Onthechtend kitwerk,** kitwerk verouderd standaard en dient eens in de zoveel tijd te worden vervangen. Onthechting heeft vaak te maken met niet goed voorbehandelen van de ondergrond, trillingen van treinverkeer kunnen hier geen bijdrage aan hebben geleverd.

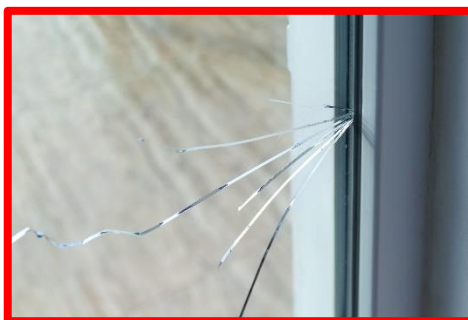
**Thermische scheurvorming in beglazing (glasbreuk)** begint vaak aan de randen, en loopt dan via een Y- of zigzagvorm door het glas. Komt vooral voor in gehard glas, en wordt veroorzaakt door te grote temperatuurschommelingen.

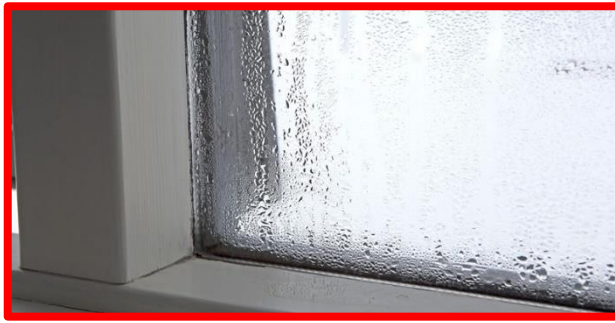
**Lekkage in dubbele beglazing**

komt vooral door veroudering, trillingen van treinverkeer kunnen hier geen relevante bijdrage aan hebben geleverd.

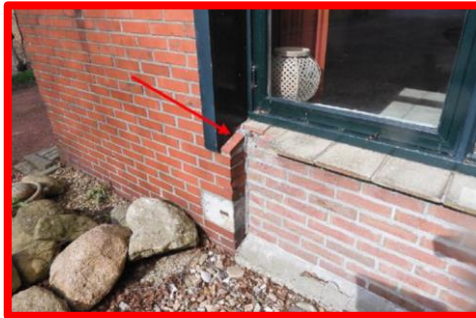
**Mechanische schade is**

veroorzaakt door de impact van een voorwerp tegen de constructie, niet door trillingen van treinverkeer.

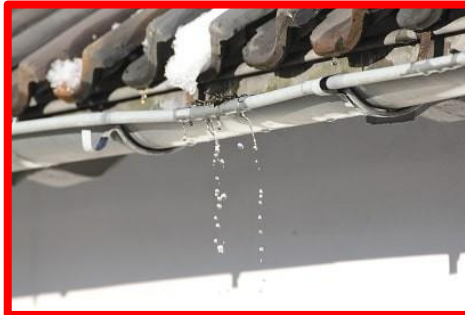
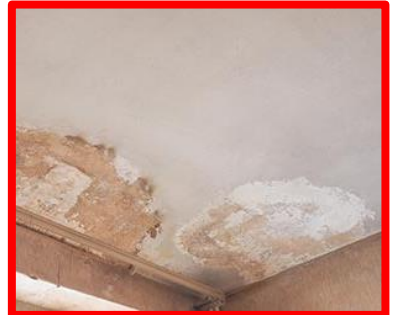
**Lekkage van daken, goten of loodslabben**

wordt veroorzaakt door veroudering of slecht aanbrengen, trillingen van treinverkeer kunnen hier geen relevante bijdrage aan hebben geleverd.
