HANDLEIDING VOOR HET TE DOORLOPEN PROCES

# PROCESVOORSCHRIFT SCHADEOPNAME SPOORTRILLINGEN

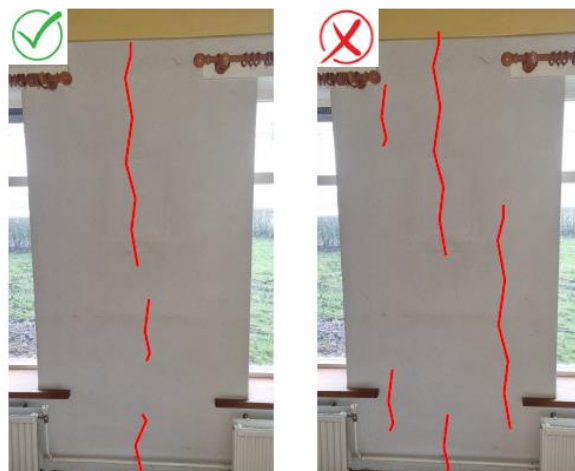
- ▶ Gebreken zitten in dezelfde gevel of bouwdeel en
- ▶ Gebreken zijn gelijksoortig op alle schadekenmerken en
- ▶ Gebreken lopen in dezelfde richting, maar niet parallel aan elkaar (zie figuur hiernaast)

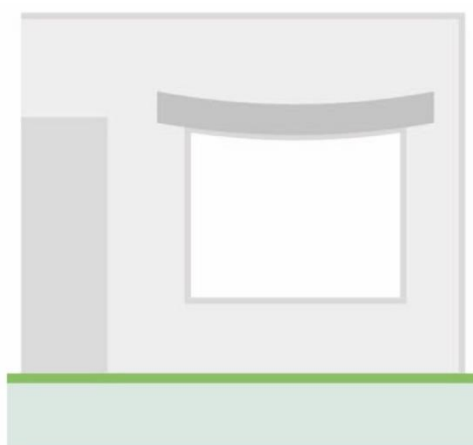
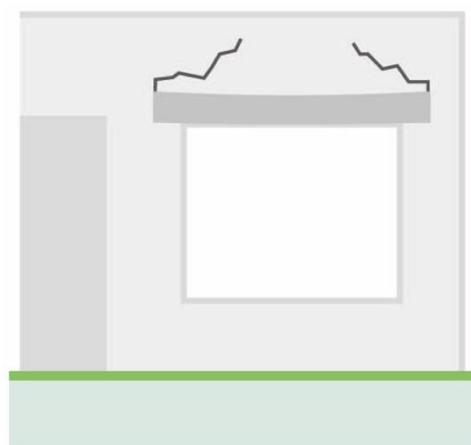
3. Soms komt het voor dat een latei onvoldoende stijfheid heeft. Als gevolg hiervan buigt de latei door.
4. Zelfs bij een kleine doorbuiging van de latei, komt er spanning te staan op de bovenliggende wand. Hierdoor kan scheurvorming ontstaan boven en/of in de latei. De scheurvorming verloopt in de meeste gevallen trapezgewijs.
