## A2 Gemeenten

Sporthal De Belleman

#### Inspectie

Rapportage referentie: Prj22091203

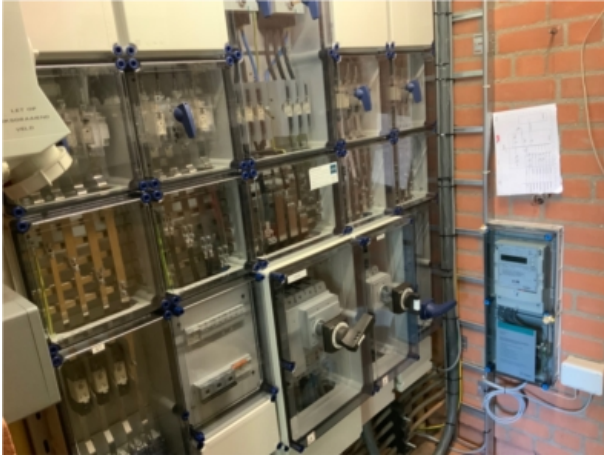
### Elektrische installatie onderhoud / keuring

Periodieke keuringrapport aanwezig. Installatie vertoont visueel geen gebreken.

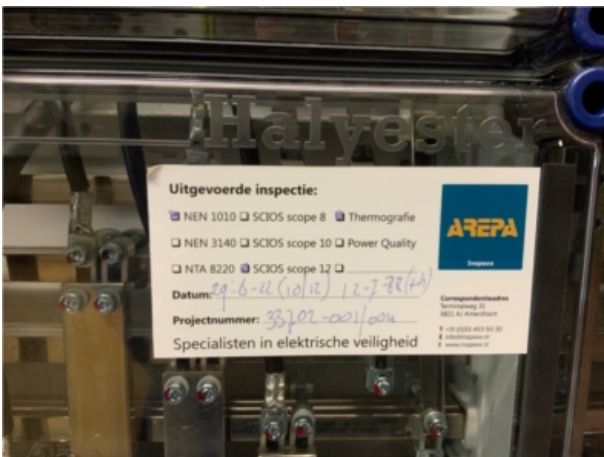
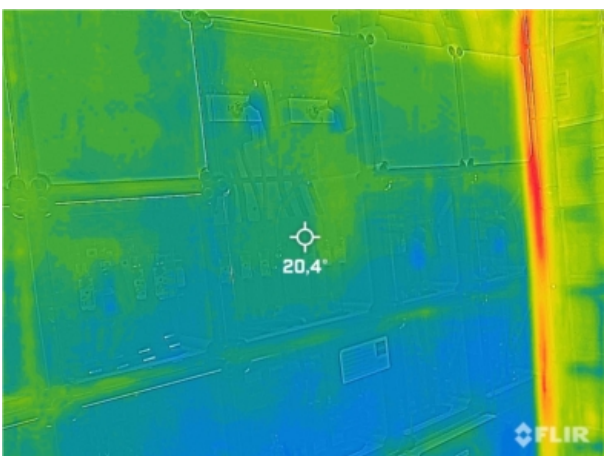
### Elektrische installatie thermografie

Geen bijzonderheden aangetroffen.

**\*\* Gebruikte meetapparatuur \*\***  
 FLIR One Pro - Serie nr. T06L2Q0018E

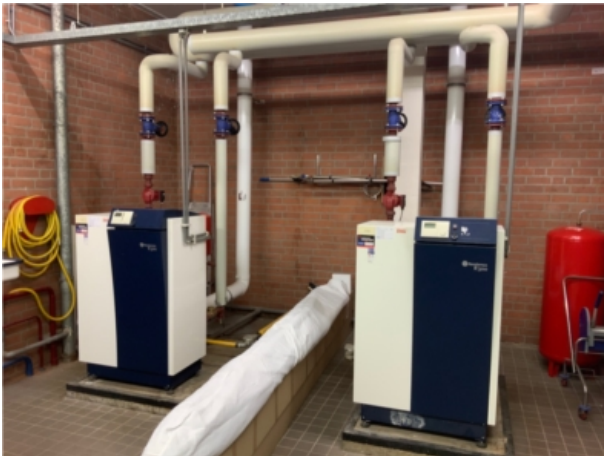
### Verwarmingsinstallatie onderhoud

De verwarmingsinstallatie wordt jaarlijks onderhouden door de installateur.

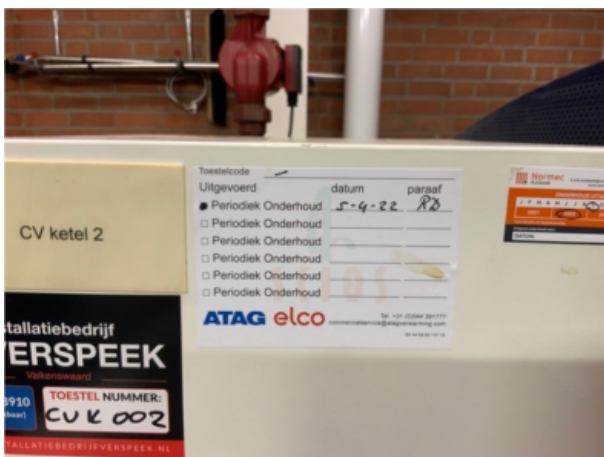
### Verwarmingsinstallatie keuring

Verwarmingsinstallatie is wel SCIOS keuringsplichtig maar niet uitgevoerd. Keuring opgenomen als preventie.

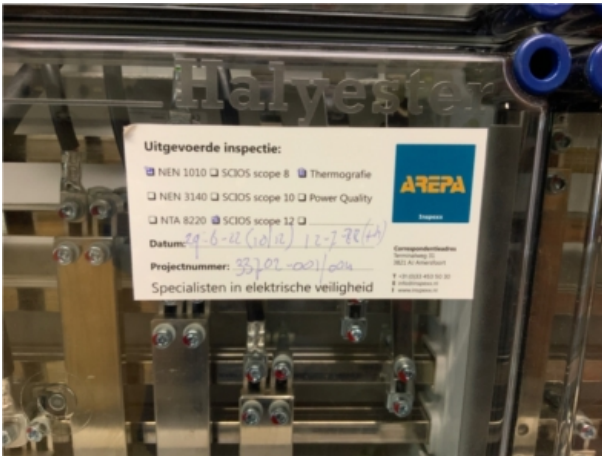
Zonnepanelen Scope 12 keuring

Periodieke Scope 12 keuringrapport aanwezig.

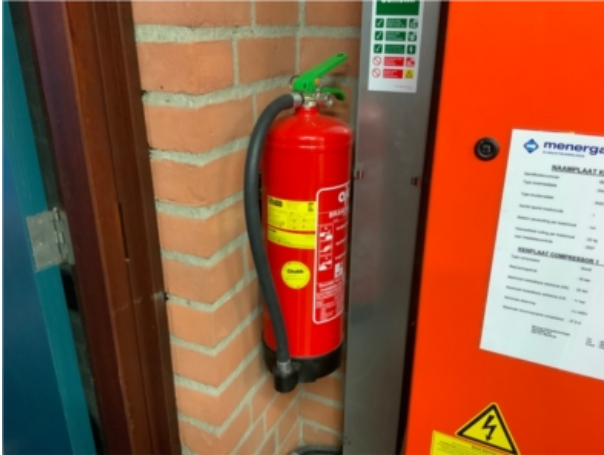
### Blusmiddelen

Brandblussers aanwezig. Termijn van het periodiek onderhoud is verlopen. Actie opgenomen als preventie.

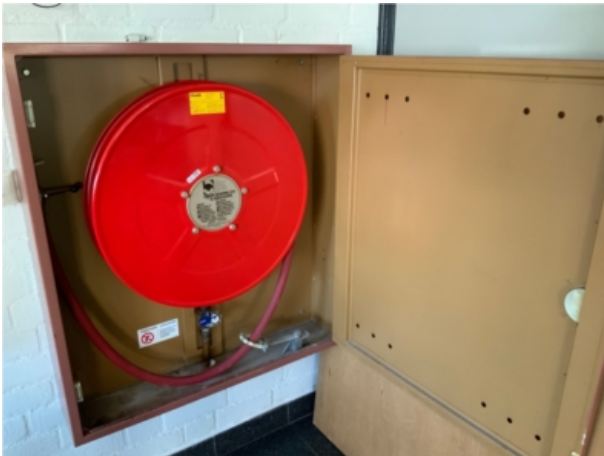
### Brandslanghaspels

Brandslanghaspels aanwezig. Termijn van het periodiek onderhoud is verlopen.

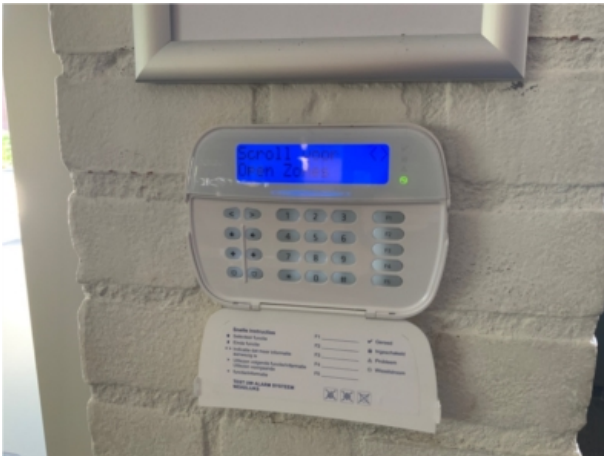
#### Inbraakbeveiligingsinstallatie

Inbraakinstallatie aanwezig, wordt jaarlijks onderhouden en heeft een doormelding aan PAC

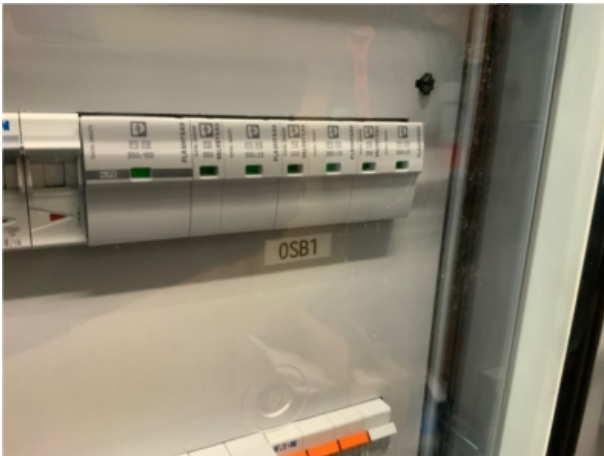
#### Overspanningsbeveiliging

Overspanningsbeveiliging is aanwezig en operationeel.

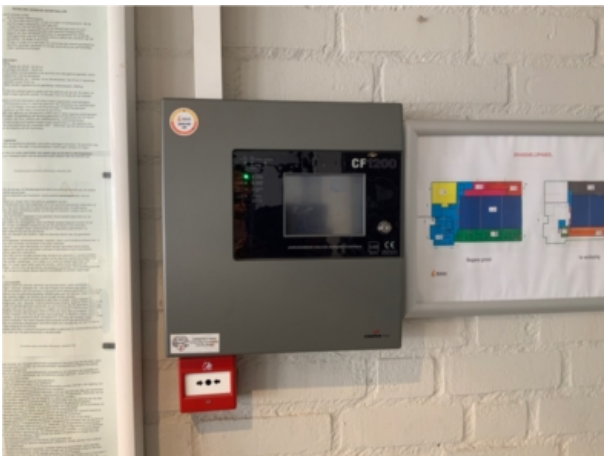
#### BMI Brandmeldinstallatie

Brandmeldinstallatie aanwezig met doormelding aan PAC/RAC en wordt jaarlijks onderhouden.
