**VERKENNEND (WATER)BODEMONDERZOEK  
EN INDICATIEF VERHARDINGSONDERZOEK**

**NIEUWE STEEN 9**

**te HOORN**

Rapportnummer: 2018272

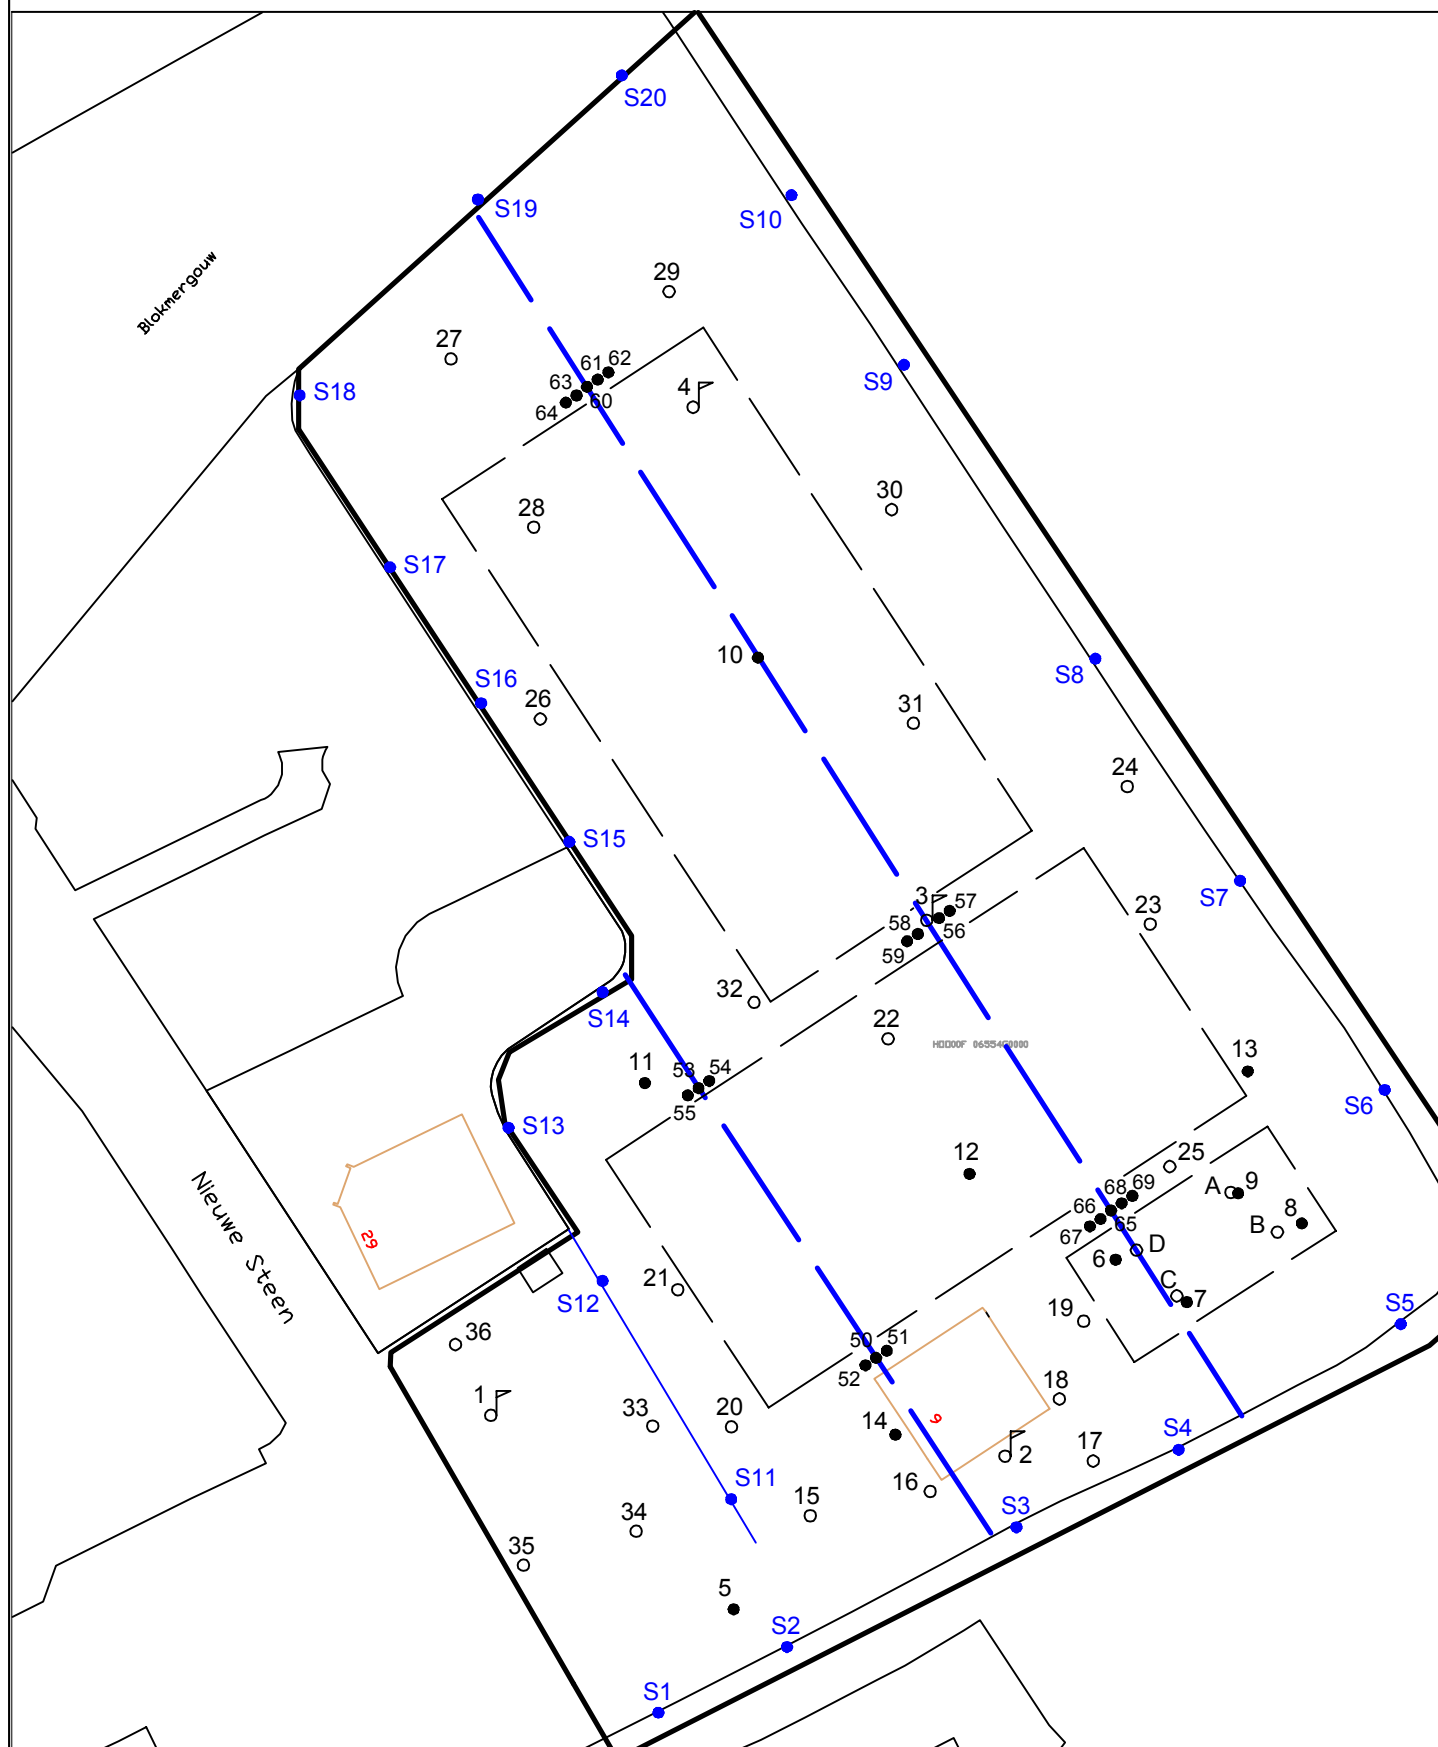
# BIJLAGE 2 LOKALE SITUATIE MET BOORPUNTEN

| <b>Legenda</b><br>NEN-peilbuis<br>Boring tot GWS.<br>Boring tot 0.5 m<br>Slibboring<br>Water | | Getekend door: PP<br>Datum: 30-8-2018 | <b>Nieuwe Steen 9 te Hoorn</b> | | Schaal: 1:1250 |

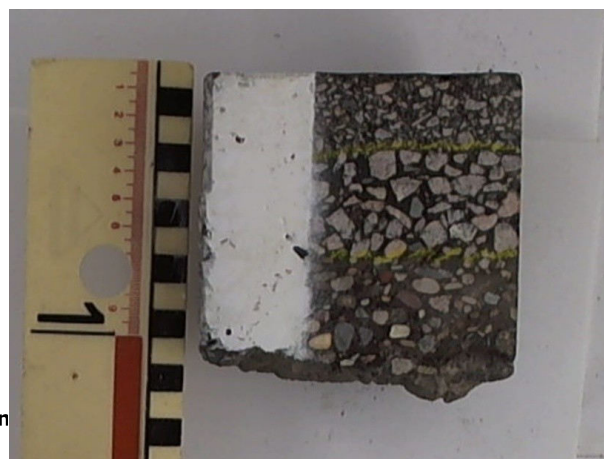
## Boring: kernA A (0-12)

PAK-detector: geen fluorescentie waargenomen
