# **MILIEUTECHNISCH ONDERZOEK**

**Kerkstraat / Kerkeveldstraat**

**te BRUNSSUM**

Rapportnummer: 210469.BKK  
Projectlocatie: Brunssum, Kerkstraat / Kerkeveldstraat  
Datum rapport: 3 december 2021

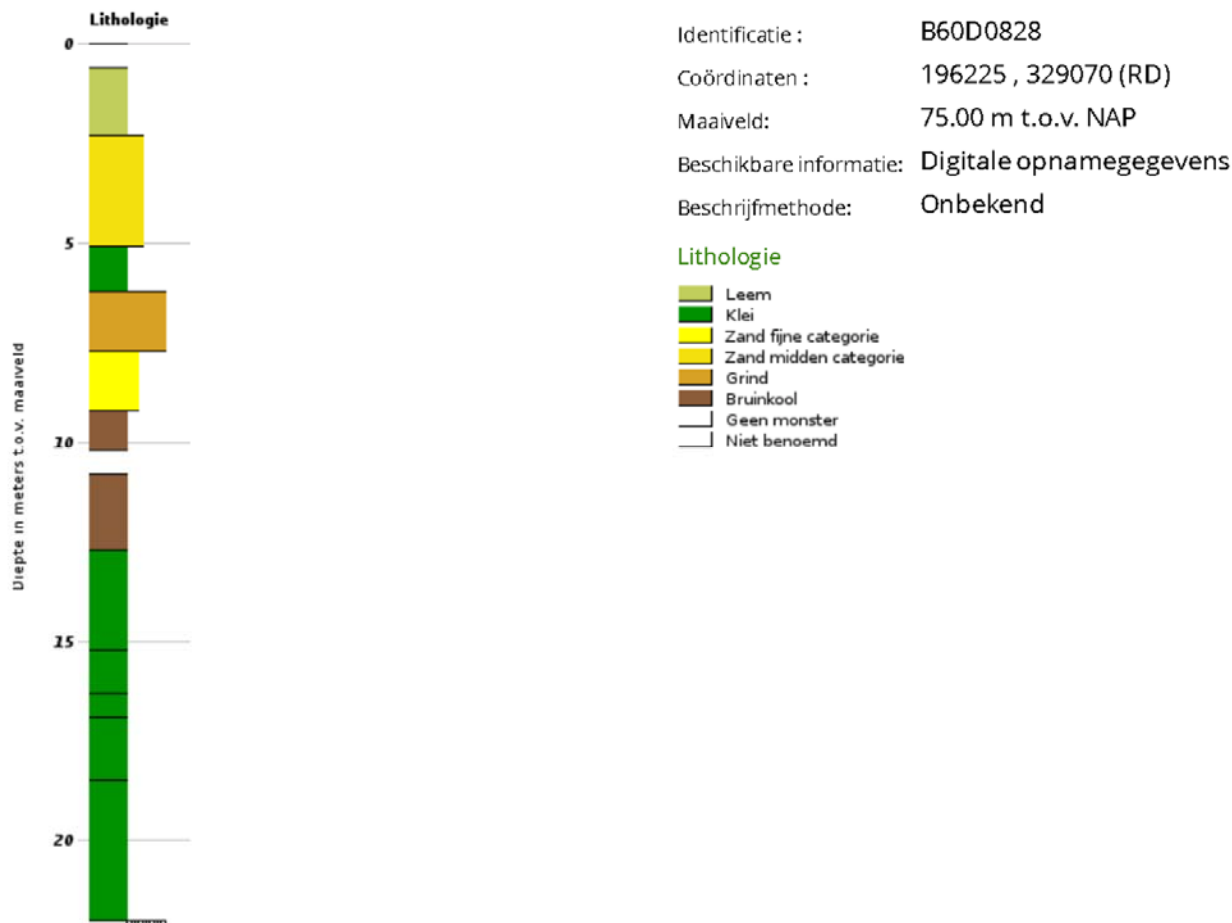
Figuur 5: Bodemprofiel in nabij gelegen Pastoor Moonenhof (bron: Ondergrondgegevens DINOloket)

De bodemopbouw van de onderzoekslocatie wordt schematisch weergegeven in figuur 5 en is afgeleid uit boorpunt B60D0828 uit BRO REGIS II v2.2. De RD-coördinaten van het boorpunt zijn X=196.225 en Y=329.070.

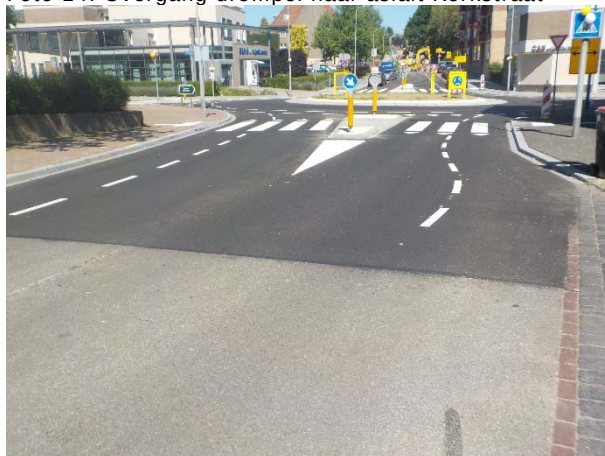
Foto 16. Overgang ander asfalt Kerkstraat
