# Inventarisatie zware metalen en Chroom-6

**Vervanging en Renovatie viaducten A4-A20**

**Zaaknummer 31171307**

projectnummer 0477966.103  
definitief revisie 1.0  
8 december 2022

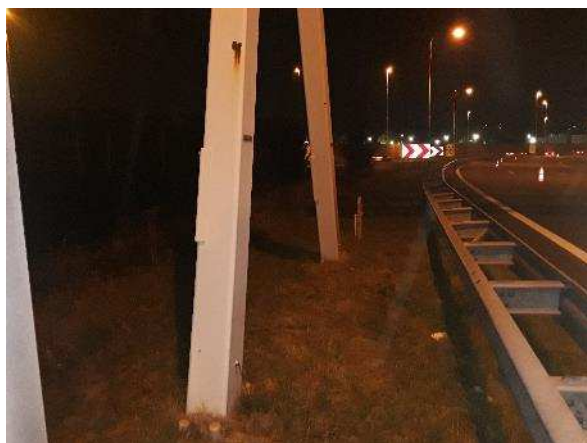
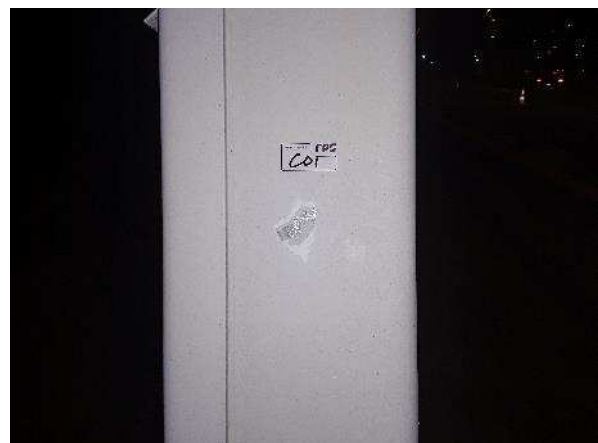
Fotonummer: F01

| <b>Omschrijving</b> | Op portaal 8514 |
| <b>Opmerking(en):</b> | Bij het uitvoeren van verspanende werkzaamheden aan deze verlaag waarbij stofvorming kan optreden (zoals schuren, slijpen) kan een blootstellingsrisico optreden. Om blootstellingsrisico's beheersbaar te maken dienen passende beheersmaatregelen te worden genomen conform de arbeidshygiënische strategie. |

| <i>Chroom-6 (Cr 6)</i> | Nee | Concentratie (mg/kg) | <10,0 |
| <i>Aluminium (Al)</i> | Ja | Concentratie (mg/kg) | 1190 |
| <i>Lood (Pb)</i> | Ja | Concentratie (mg/kg) | 44,5 |
| <i>Zink (Zn)</i> | Ja | Concentratie (mg/kg) | 1660 |

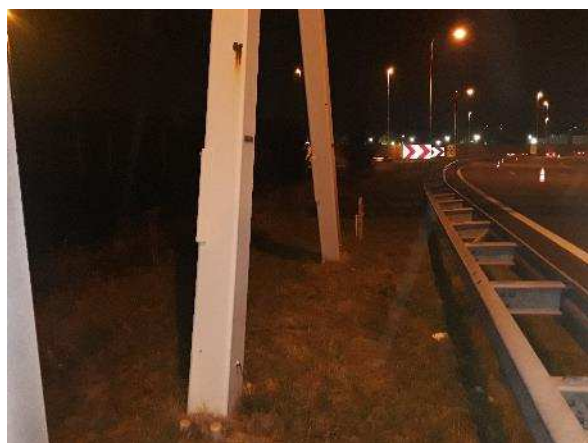
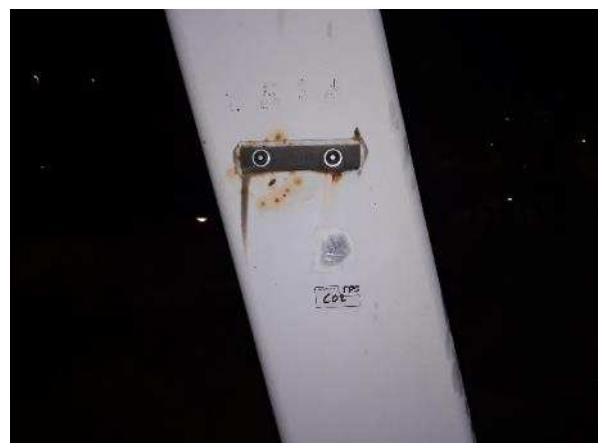
Fotonummer: F03

| <b>Omschrijving</b> | Op portaal 8514 |
| <b>Opmerking(en):</b> | Bij het uitvoeren van verspanende werkzaamheden aan deze verlaag waarbij stofvorming kan optreden (zoals schuren, slijpen) kan een blootstellingsrisico optreden. Om blootstellingsrisico's beheersbaar te maken dienen passende beheersmaatregelen te worden genomen conform de arbeidshygiënische strategie. |

| <i>Chroom-6 (Cr 6)</i> | Nee | Concentratie (mg/kg) | <10,0 |
| <i>Aluminium (Al)</i> | Ja | Concentratie (mg/kg) | 1040 |
| <i>Lood (Pb)</i> | Ja | Concentratie (mg/kg) | 8,90 |
| <i>Zink (Zn)</i> | Ja | Concentratie (mg/kg) | 1600 |

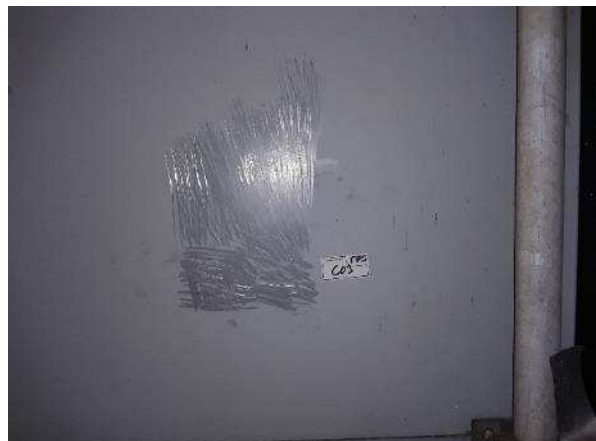
Fotonummer: F05

| <b>Omschrijving</b> | Op de achterzijde van het verkeersbord |
| <b>Opmerking(en):</b> | Er is te weinig materiaal aanwezig om het monster in het laboratorium in behandeling te kunnen nemen. Door de dunne verflaag was het heel lastig om een goede hoeveelheid verf los te krijgen, zonder te veel metaal mee te schrapen. |

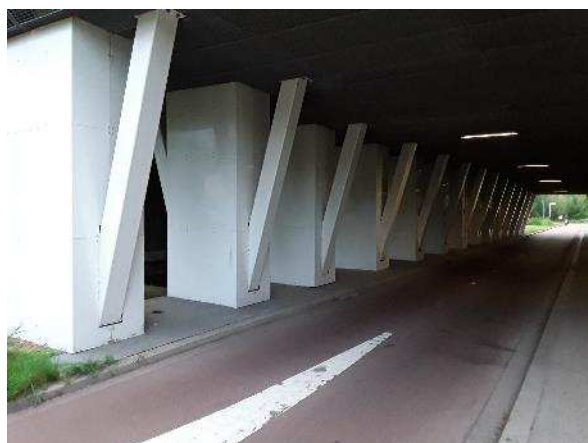
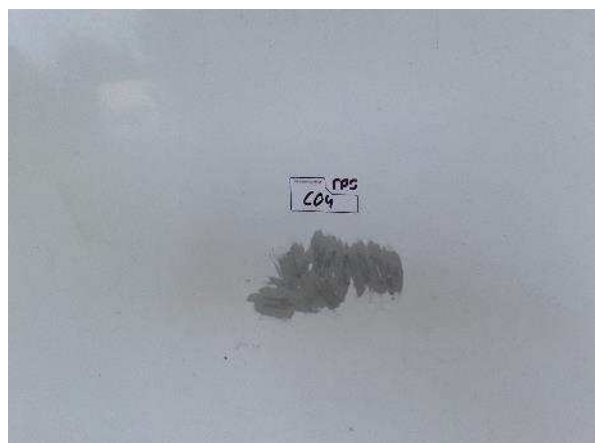
Fotonummer: F07

| <b>Omschrijving</b> | Op de omkleiding van de betonkolommen |
| <b>Opmerking(en):</b> | Bij het uitvoeren van verspanende werkzaamheden aan deze verlaag waarbij stofvorming kan optreden (zoals schuren, slijpen) kan een blootstellingsrisico optreden. Om blootstellingsrisico's beheersbaar te maken dienen passende beheersmaatregelen te worden genomen conform de arbeidshygiënische strategie. |

| <i>Chroom-6 (Cr 6)</i> | Nee | Concentratie (mg/kg) | <10,0 |
| <i>Chroom (Cr)</i> | Ja | Concentratie (mg/kg) | 84,6 |
| <i>Kobalt (Co)</i> | Ja | Concentratie (mg/kg) | 49,2 |
| <i>Zink (Zn)</i> | Ja | Concentratie (mg/kg) | 2480 |

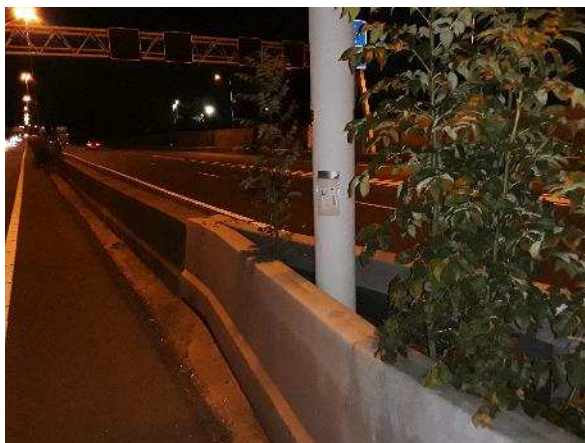
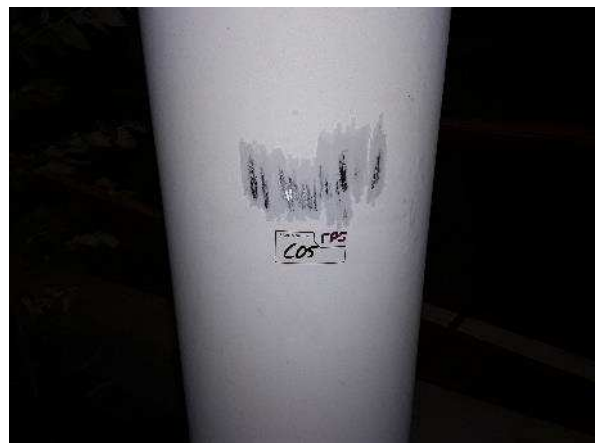
Fotonummer: F09

| <b>Omschrijving</b> | Op een lantaarnpaal |
| <b>Opmerking(en):</b> | Bij het uitvoeren van verspanende werkzaamheden aan deze verlaag waarbij stofvorming kan optreden (zoals schuren, slijpen) kan een blootstellingsrisico optreden. Om blootstellingsrisico's beheersbaar te maken dienen passende beheersmaatregelen te worden genomen conform de arbeidshygiënische strategie. |

| <i>Chroom-6 (Cr 6)</i> | Nee | Concentratie (mg/kg) | <10,0 |
| <i>Lood (Pb)</i> | Ja | Concentratie (mg/kg) | 186 |
| <i>Zink (Zn)</i> | Ja | Concentratie (mg/kg) | 54100 |

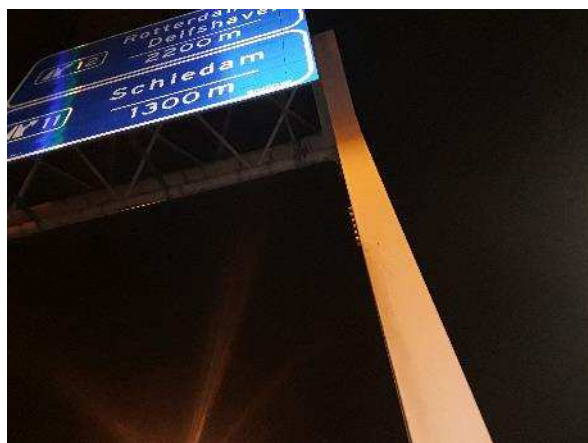
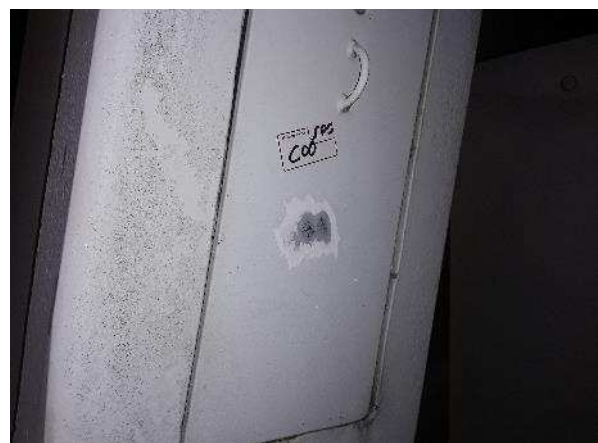
Fotonummer: F11

| <b>Omschrijving</b> | Op portaal 3507 |
| <b>Opmerking(en):</b> | Bij het uitvoeren van verspanende werkzaamheden aan deze verlaag waarbij stofvorming kan optreden (zoals schuren, slijpen) kan een blootstellingsrisico optreden. Om blootstellingsrisico's beheersbaar te maken dienen passende beheersmaatregelen te worden genomen conform de arbeidshygiënische strategie. |

| <i>Chroom-6 (Cr 6)</i> | Nee | Concentratie (mg/kg) | <10,0 |
| <i>Zink (Zn)</i> | Ja | Concentratie (mg/kg) | 10400 |

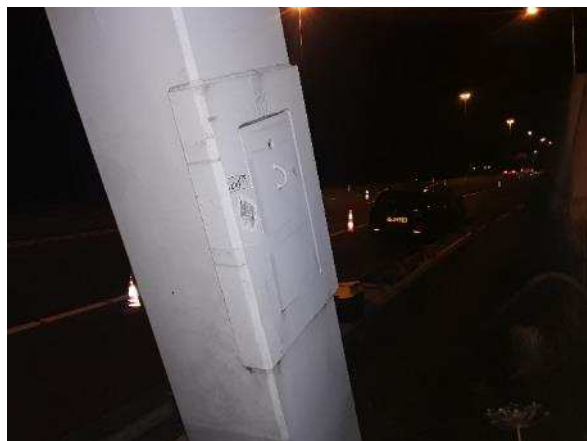
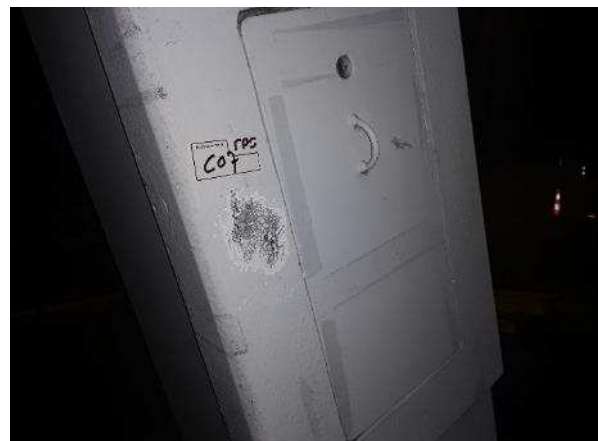
Fotonummer: F13

| <b>Omschrijving</b> | Op portaal 3507 |
| <b>Opmerking(en):</b> | Bij het uitvoeren van verspanende werkzaamheden aan deze verlaag waarbij stofvorming kan optreden (zoals schuren, slijpen) kan een blootstellingsrisico optreden. Om blootstellingsrisico's beheersbaar te maken dienen passende beheersmaatregelen te worden genomen conform de arbeidshygiënische strategie. |

| <i>Chroom-6 (Cr 6)</i> | Nee | Concentratie (mg/kg) | <10,0 |
| <i>Zink (Zn)</i> | Ja | Concentratie (mg/kg) | 8290 |

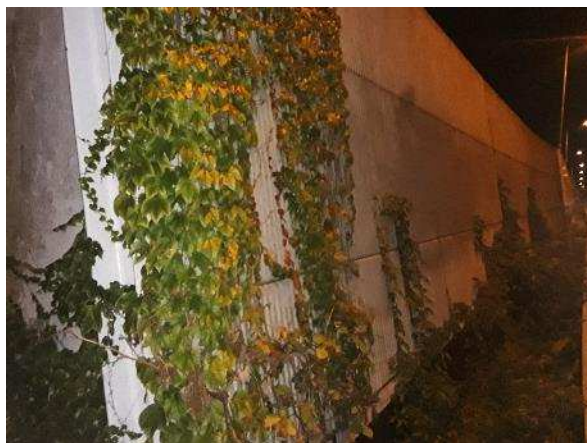
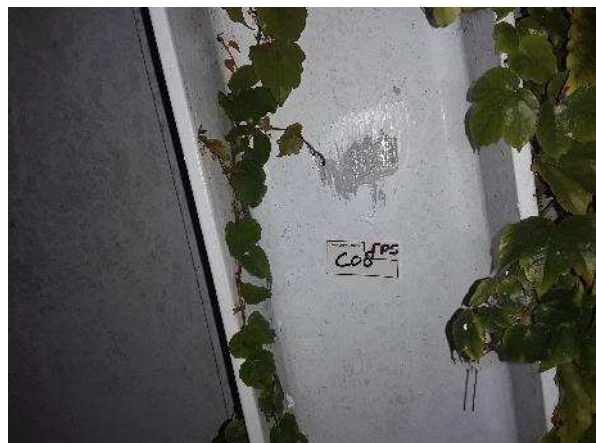
Fotonummer: F15

| <i>Nikkel (Ni)</i> | Ja | Concentratie (mg/kg) | 16,1 |
| <i>Zink (Zn)</i> | Ja | Concentratie (mg/kg) | 5310 |
