# 2024 Memo

## 220101-3 Broedvogelmonitoring A4/A20 2024

Project: 220101-3

Onderwerp: Resultaten monitoring jaarrond beschermde nesten

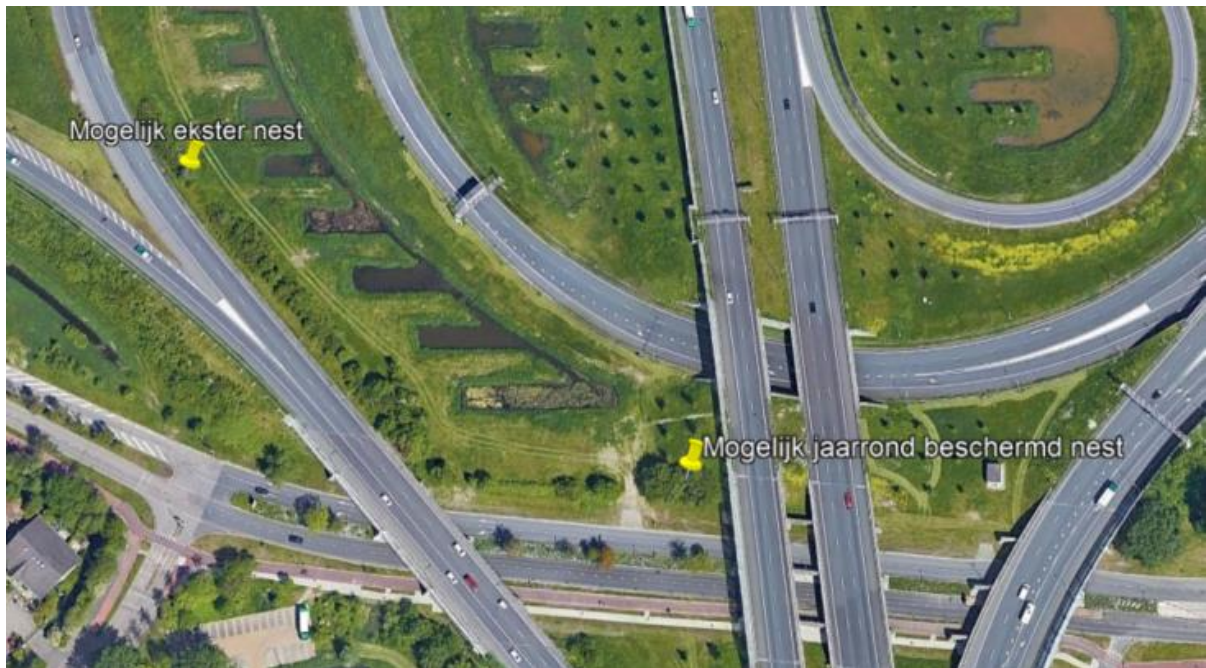
Afbeelding 1. Mogelijke nestlocaties van vogels met jaarrond beschermde nesten nabij de aanrijroute tussen de viaducten Hargalaan en Zoomweg.

Bij deze monitoring worden een drietal locaties onderzocht op jaarrond beschermde nesten (afbeelding 1 en 2). De eerste twee nesten bevinden zich op knooppunt Kethelplein. Het eksternest zit in een struweel van struik- en boomvormers. Het tweede nest zit bovenin een els die onderdeel is van een bomengroep vlak tegen het viaduct van de A4 over de Hargalaan aan. Het derde nest bevindt zich meer oostwaarts ten zuiden van de A20 in een grote es die over een fietspad hangt.

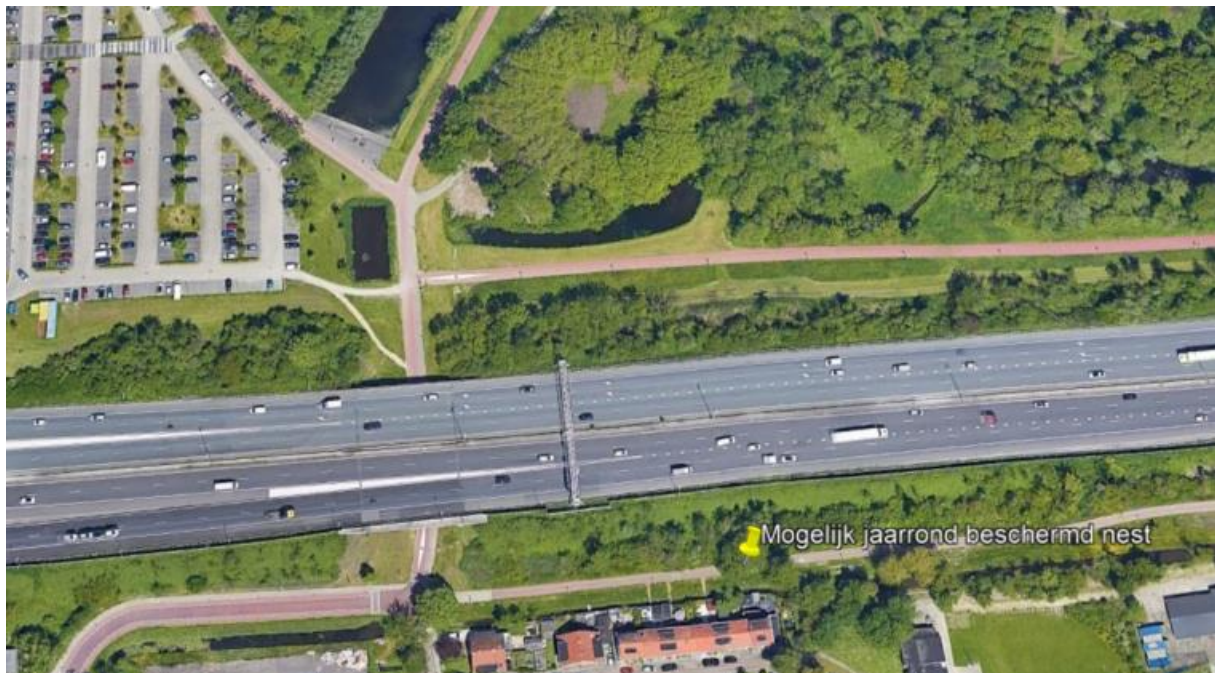
Afbeelding 2. Mogelijke nestlocatie van een jaarrond beschermd nest nabij viaduct Blijdorp.

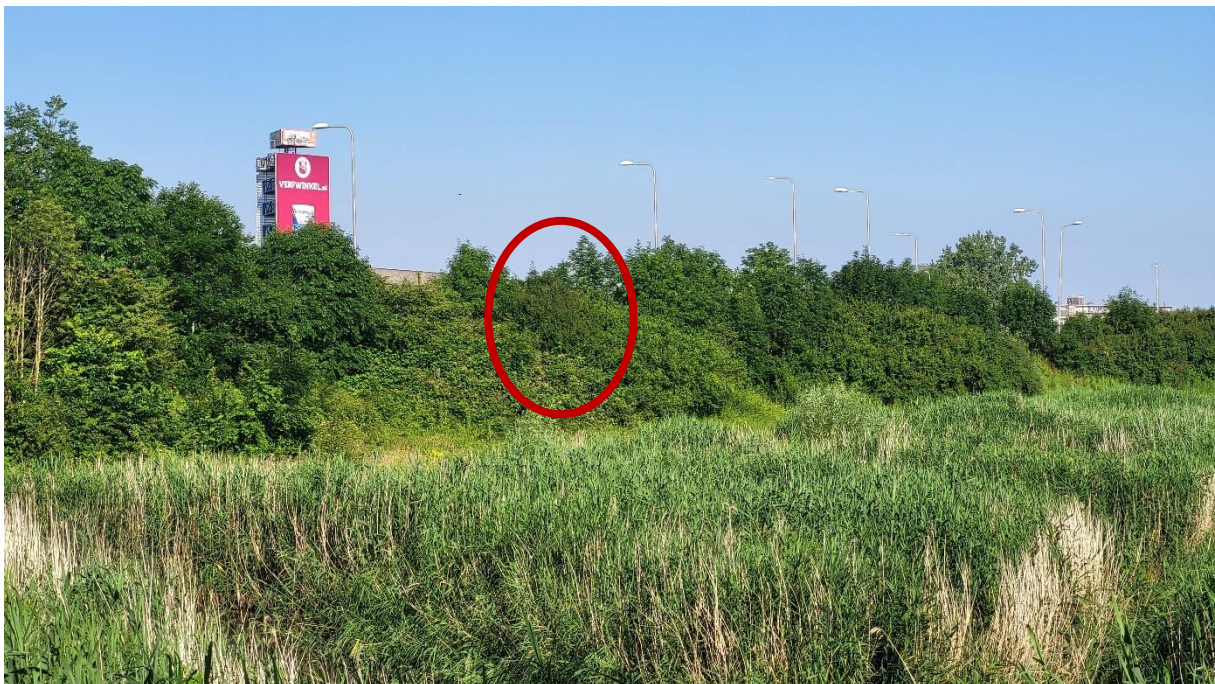
Het meeste westelijk gelegen nest wat zich in een struweelrand langs de snelweg bevindt (Afbeelding 3) is inderdaad in gebruik door een koppel eksters. Tijdens de eerste monitoringsronde zijn drie voedermomenten geteld in een uur tijd. Het was duidelijk te zien dat de man telkens eerst vlakbij in een boom ging zitten om de omgeving te inspecteren en vervolgens dezelfde struik in vloog die in de quickscan stond gemarkeerd. Bij de tweede ronde zijn er geen voedermomenten waargenomen. Wel waren er eksters (hoogst waarschijnlijk dezelfde) meerdere keren rondom de struik waarneembaar. Bij de derde ronde is één moment geteld waarbij een van de eksters de struik in vloog. Het nest is dus bewoond.

Afbeelding 3. Het struweel waar het eksternest in is gebouwd op 25 juni 2024. De specifieke struik is rood omcirkeld.

Het advies is om dit nest intact te laten. Het nest zit in een dichte struik direct tegen de snelweg, hierdoor is er al een hoge mate van verstoring rondom het nest aanwezig. Aangezien de werkzaamheden op minimaal 85 meter van het nest worden uitgevoerd en er alleen een aanrijroute aanwezig is op 10 meter van het nest, zijn significant negatieve effecten uitgesloten. Daarnaast kan het zijn dat wanneer het nest wordt verwijderd, de eksters een nieuw nest zullen bouwen op een ongunstigere plek ten opzichte van de geplande werkzaamheden.

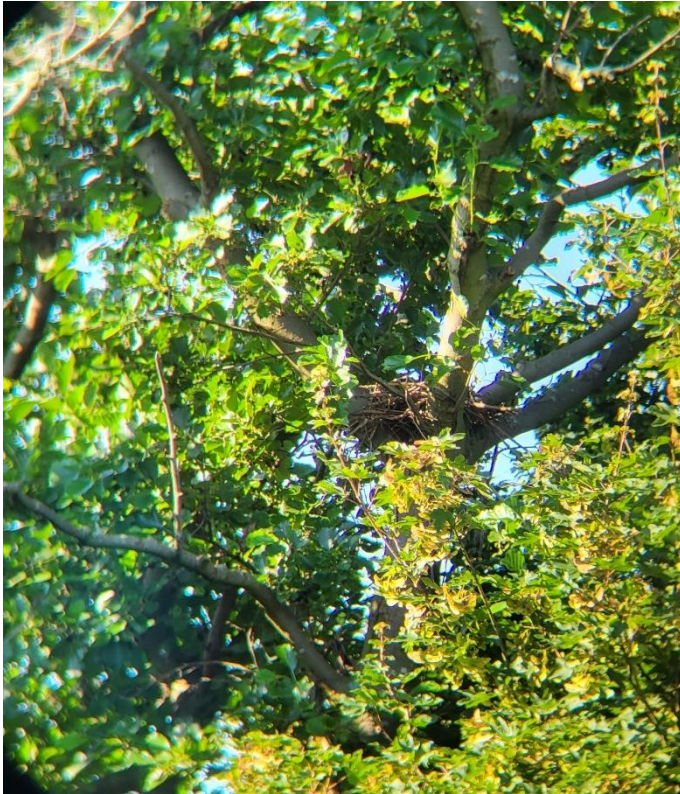
De bouwstijl van het nest bij de Hargalaan lijkt het meeste op die van de zwarte kraai. De jaarrond beschermde nesten van deze vogelsoort vallen binnen categorie 5. Bij dit nest zijn in alle drie de monitoringsrondes geen activiteiten waargenomen (Afbeelding 4). Ook is er geen teken van nieuwe aanbouw van het nest. Om deze reden kan worden geconcludeerd dat het nest niet in gebruik is en is het daarmee niet een jaarrond beschermd nest wat buiten het broedseizoen (globaal maart t/m augustus) zonder Omgevingsvergunning mag worden verwijderd.

*Afbeelding 4. Het nest in de els langs de Hargalaan op 25 juni 2024. Geen activiteiten waargenomen.*

Het kraaiennest is niet langer in gebruik. Hierdoor is het niet langer een jaarrond beschermd nest en mag het buiten broedseizoen zonder omgevingsvergunning worden verwijderd.

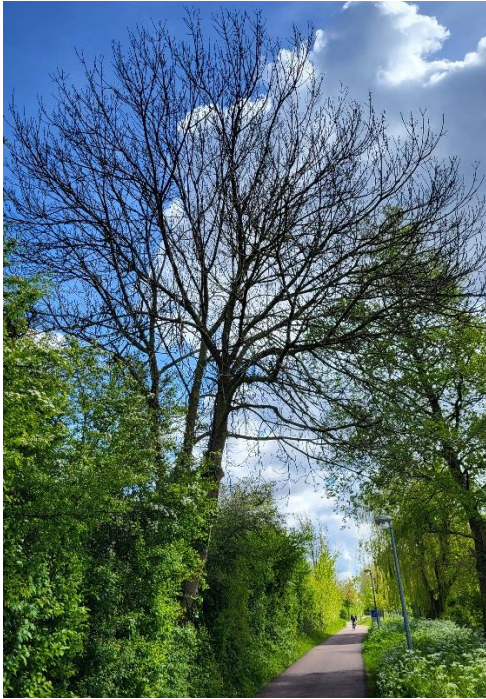
Dit nest was bij de eerste monitoringsronde niet meer terug te vinden. Vermoedelijk is het tijdens een storm uit de boom gewaaid. Tijdens de andere twee rondes is ook geen nieuwe aanbouw geconstateerd. Deze boom is dus vrij van jaarrond beschermde nesten. Het is niet uit te sluiten dat in het broedseizoen van 2025 er alsnog een nieuw nest wordt gebouwd in deze boom of in één van de andere bomen die langs het fietspad staan.

*Afbeelding 5. de kruin van de es op 26 april 2024. Geen teken van een nest of een nieuwe aanbouw van een nest.*

Het nest boven het fietspad is niet langer aanwezig en vormt zodoende ook geen belemmering voor de geplande werkzaamheden. Mogelijke aanbouw van een nieuw nest in het broedseizoen van 2025 kan niet met zekerheid worden uitgesloten.
