**referentienummer** 0477966  
**datum** 30 december 2024  
**aan** Dennis Cheung  
**van** Duuk van der Meer  
**projectnummer** 0477966.100  
**project** Viaducten A4/A20 projectfase  
**betreft** Onderzoek ondergrondse verharding Bijdorp

Voorliggende memo bevat een beknopte beschrijving van de onderzoeksmethode en de vastlegging van de resultaten van het spuitlansonderzoek.

### Bijlage 2 – Bovenaanzichttekening spuitlansonderzoek ('23.545.M01 Revisie A – ZNK Antea Group onderzoek ondergrondse verhardingen-A3')

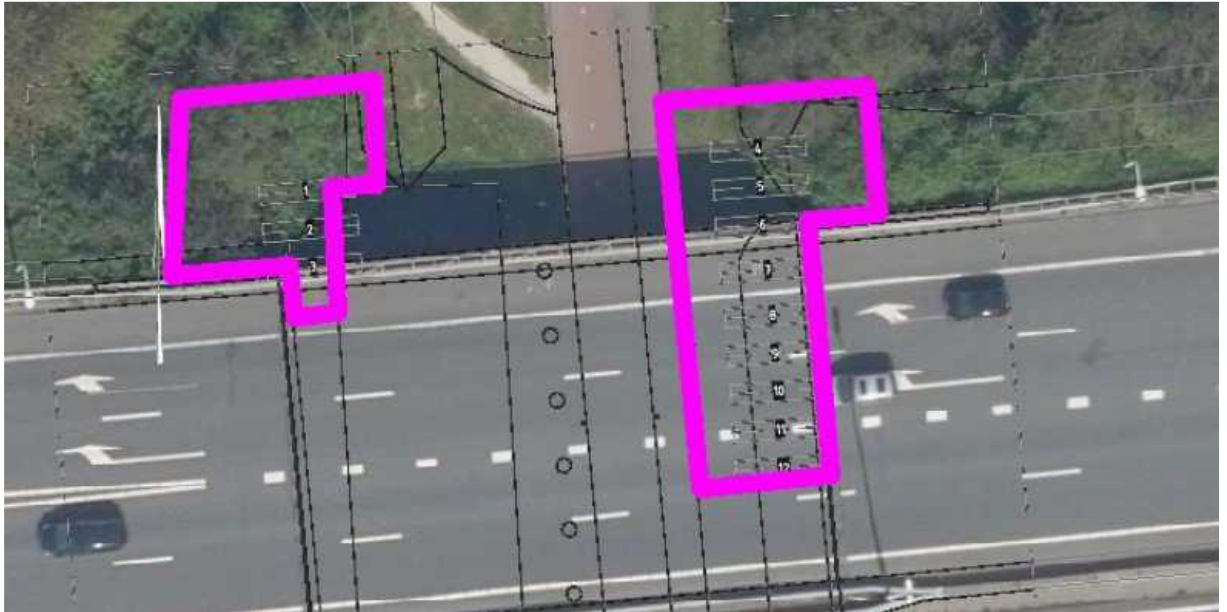
Figuur 1 - Scope-afbakening spuitlansonderzoek TerraCarta B.V.

- TerraCarta B.V. brengt de oppervlakte van de ondergrondse verharding conform de in **Figuur 1** vastgelegde scope-afbakening middels spuitlansonderzoek in kaart. Voor de uitvoering van het spuitlansonderzoek, zijn onderstaande stappen doorlopen:

- TerraCarta B.V. heeft de onder het viaduct aanwezige basoltonstenen tijdelijk uitgeplaatst om ruimte te maken voor het spuitlansonderzoek;
  - Vervolgens is binnen de in Figuur 1 opgenomen scope spuitlansonderzoek uitgevoerd, waarbij lokaal oppervlaktewater middels een stalen buis (27mm doorsnede) de grond in is gespoten;

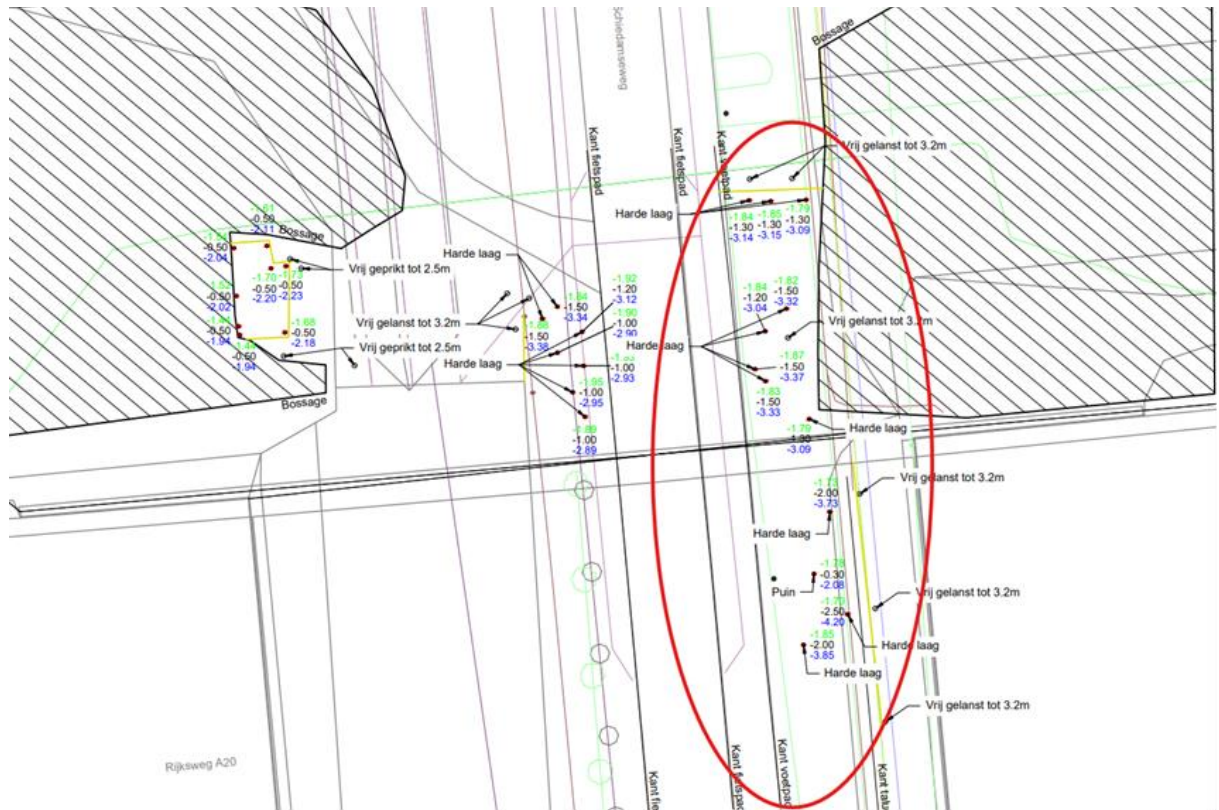
Figuur 4 - Spuitlansonderzoek rechterzijde

De westzijde heeft TerraCarta B.V. niet kunnen afkaderen door de aanwezigheid van een gasfalteerd voetpad. Daarnaast was het niet mogelijk om langs de rand van het voetpad te lansen/prikken, vanwege puin en verhardingen in de toplaag. Ditzelfde probleem deed zich voor onder het viaduct, waardoor de zuidkant van dit gebied ook niet verder in beeld kon worden gebracht (zie **Figuur 4**).

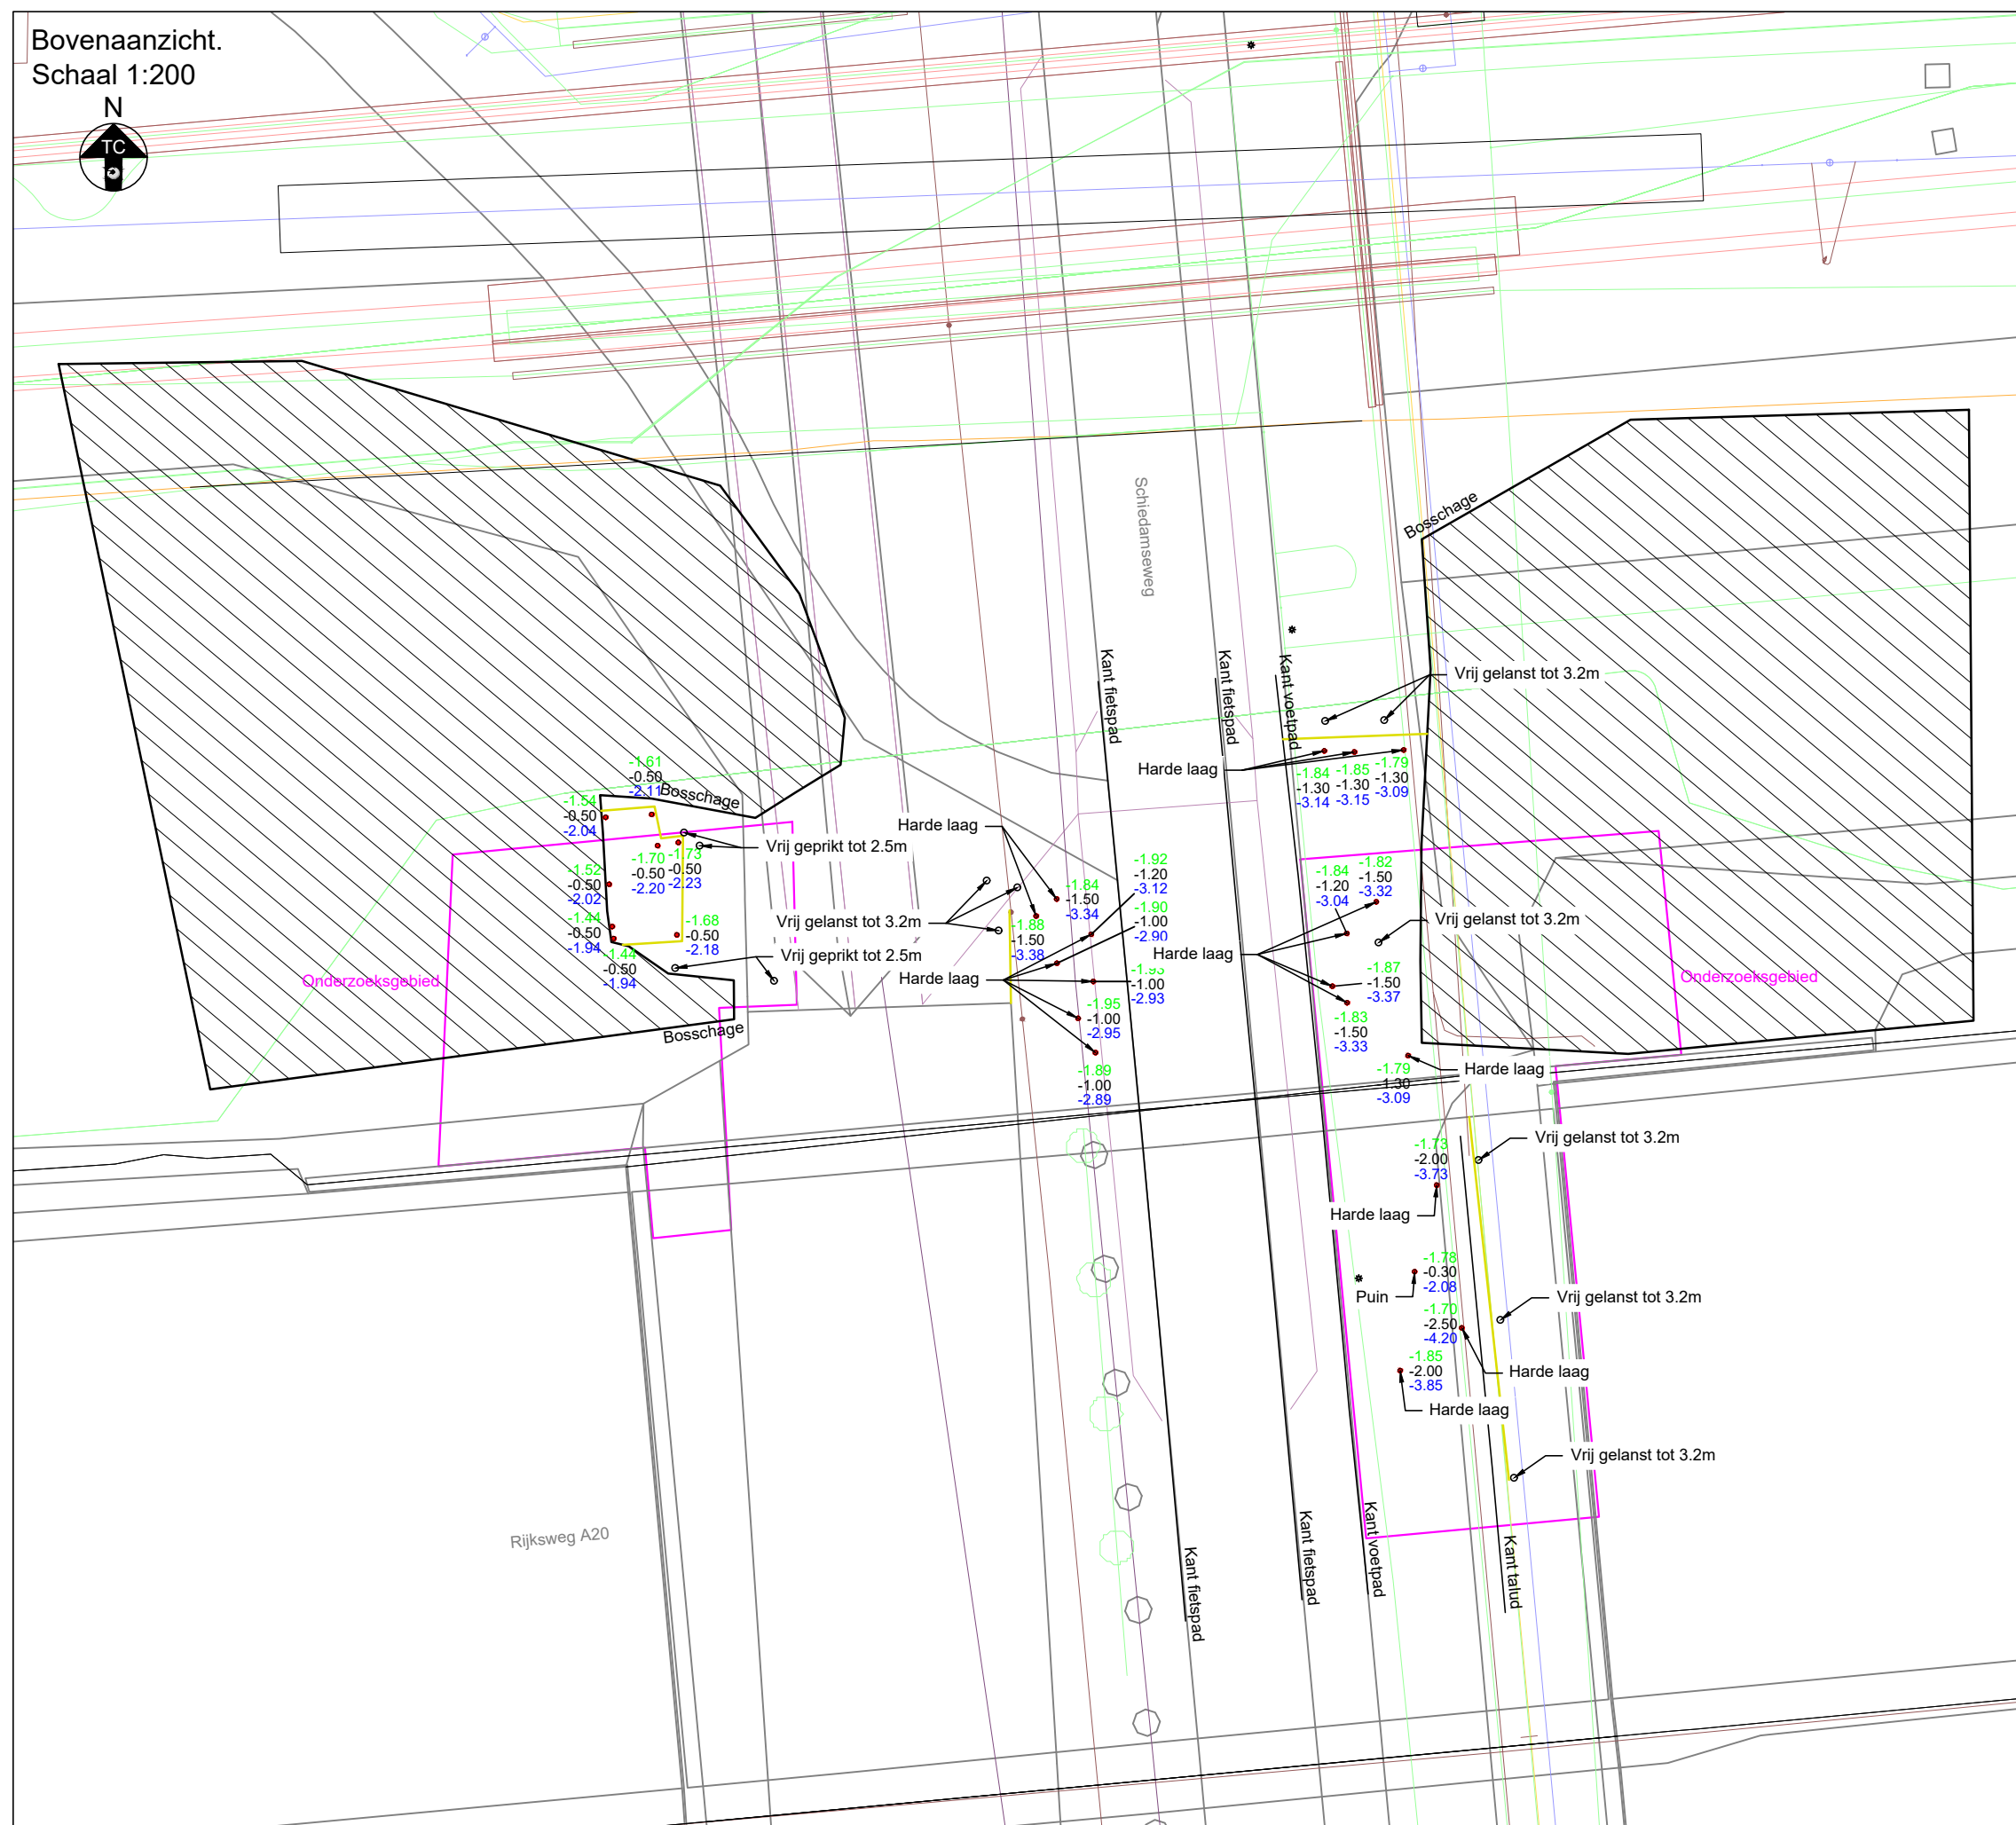
Bovenaanzicht.  
Schaal 1:200

De bovenaanzichttekening, waarin de resultaten van het spuitlansonderzoek zijn opgenomen, is bijgevoegd in **Bijlage 2**. Hieronder is een beknopte toelichting op de resultaten van het spuitlansonderzoek per deellocatie weergegeven.

Aan de linkerkzijde is TerraCarta B.V. op meerdere plekken op een diepte van 50 centimeter onder het maaiveld op verharding gestuit. Daarbij heeft TerraCarta B.V. de afkadering aan drie zijdes (naar verwachting) kunnen vaststellen. De vierde zijde (west) kon TerraCarta B.V. niet verder onderzoeken vanwege de aanwezige bosschages (zie **Figuur 2**).

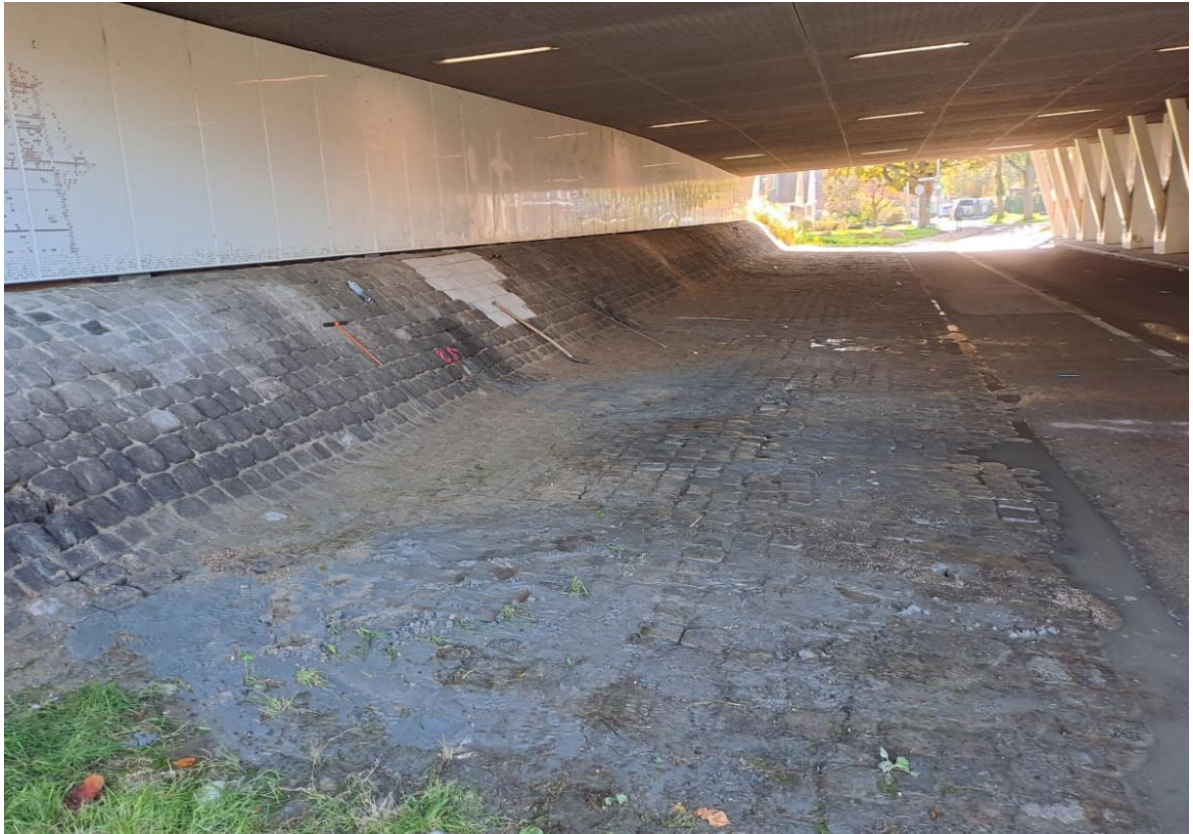
Figuur 10 - Onderzijde viaduct Bijdorp

- Door de aanwezigheid van puin, was het voor TerraCarta B.V. niet overal mogelijk om meetpunten op enkele centimeters van elkaar te plaatsen. Hierdoor moest TerraCarta B.V. de spuitlans al enkele centimeters verplaatsen om voldoende diepte te bereiken. Bij de basaltstenen was er bovendien sprake van zodanige uitspoeling van de zandlaag eronder, dat het nemen van meetpunten op elke halve meter de gehele ondergrond zou verspoelen, en;
- Langs het voetpad was er dermate veel puin en verharding aanwezig (zie ook proefsleuf 3 uit ket K&L-onderzoek) dat TerraCarta B.V. hier niet op diepte kon komen. Vooral onder het viaduct was de grond vol met puin en verharde lagen, waardoor hier geen bruikbare metingen konden worden verricht.
