## Inspectieformulier OVL/EVE voedingskast

| Algemeen | | | | |
|---|---|---|---|---|
| Bestek / Project : | Gemeente Almere | Plaats : | Almere Stad | |
| Locatie : | Almere Stad | Voedingskastnummer : | EVK242 | |
| Projectnummer : | 2069031 | Datum : | 08-04-2021 | |

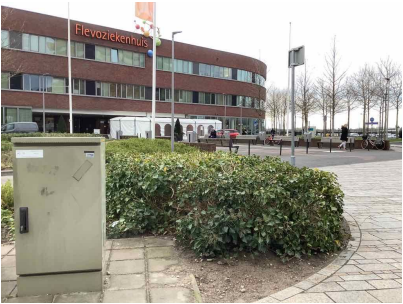
| Foto's | | |
|---|---|---|
| <p>Foto complete kast buitenkant</p> | <p>Foto van kastnummer</p> | <p>Foto van kastnummer</p> |

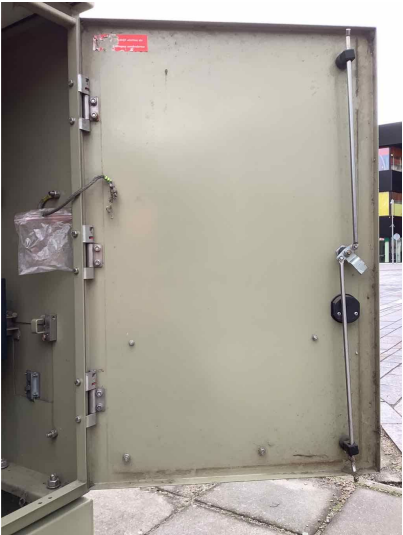
| Foto's | | |
|---|---|---|
| <p>NEN 5.101.6.1.a</p> | NEN 5.101.6.1.b | NEN 5.101.6.1.c |

| Algemeen | | | | |
|---|---|---|---|---|
| a) De noodzakelijke tekeningen aanwezig zijn en de juiste informatie vermeld is; | Voldoet niet | 3 | 5.101.5.1.a | Geen tekeningen aanwezig |

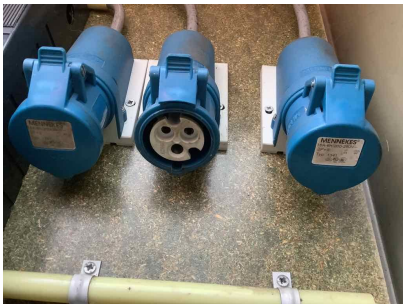
| Foto's | | |
|---|---|---|
| NEN 5.102.10.g | NEN 5.102.10.h | <p>NEN 5.102.10.i</p> |

| Algemeen | | | | |
|---|---|---|---|---|
| i) de contactstoppen en koppelcontactstoppen niet zijn beschadigd; | Voldoet niet | 3 | 5.102.10.i | Klepje ontbreekt |
