## Inspectieformulier OVL/EVE voedingskast

| Algemeen | | | |
|---|---|---|---|
| Locatie : | Almere Buiten | Voedingskastnummer : | EVK323 |
| Besteksonderdeel : | Openbare verlichting | Formuliernummer : | F.001 |
| Zit heeft een inspectie uitgevoerd op (een deel van) een elektrische installatie voor laagspanning. Het doel van deze inspecties is het ontdekken van gebreken die een veilige bedrijfsvoering in de weg kunnen staan. De inspectie is uitgevoerd volgens de uitgangspunten van NEN 3140:2011. | | | |

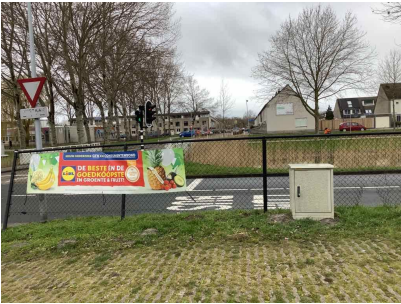
| Foto's | | |
|---|---|---|
| <p>Foto complete kast buitenkant</p> | <p>Foto van kastnummer</p> | <p>Foto van kastnummer</p> |

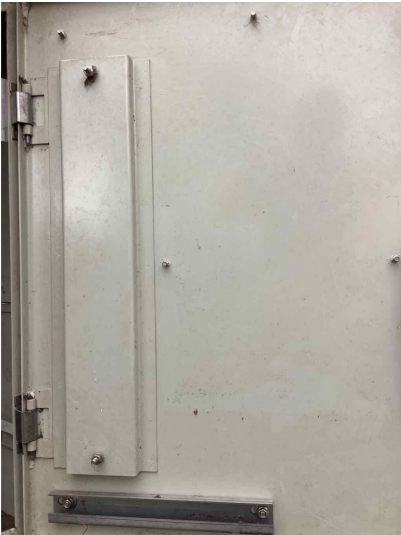
| Foto's | | |
|---|---|---|
| <p>NEN 5.101.6.1.a</p> | <p>NEN 5.101.6.1.b</p> | <p>NEN 5.101.6.1.c</p> |

| Inspectie verdeelinrichting | | | | |
|---|---|---|---|---|
| a) De noodzakelijke tekeningen aanwezig zijn en de juiste informatie vermeld is; | Voldoet niet | 3 | 5.101.5.1.a | Geen tekeningen aanwezig |

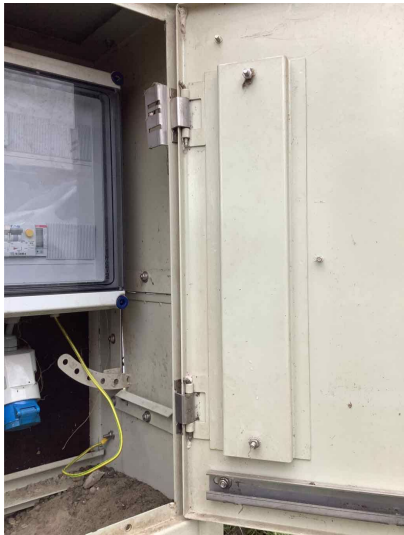
| | NEN 5.102.10.b | |

| Inspectie verdeelinrichting | | | | |
|---|---|---|---|---|
| b) De beschermings-, vereffenings- en aardleidingen niet onderbroken zijn; | Voldoet niet | 2 | 5.102.10.b | Geen vereffeningsleiding tussen kast en deur |
