## Etten-Leur Markt 1 Raadhuis

Bouwhistorische verkenning

BAAC Rapport B-24.0149

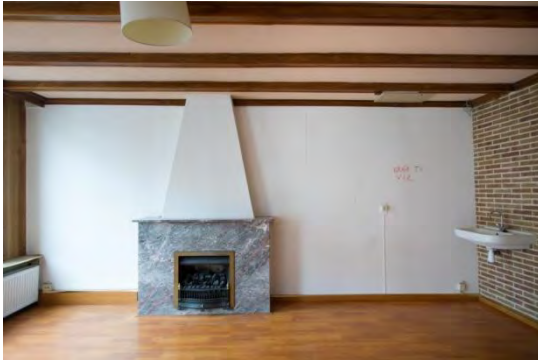
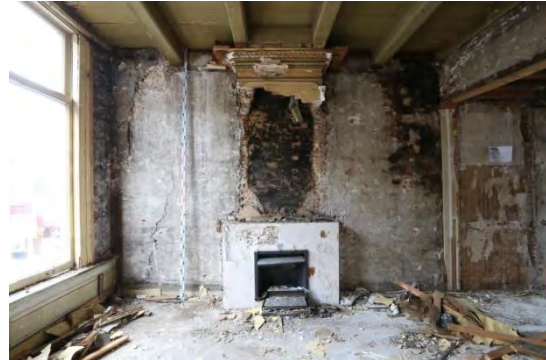
*Vaak blijft bij een verkenning veel voor het oog van de bouwhistoricus verborgen. Links de situatie vóór ontmanteling, rechts na, met een achttiende-eeuwse balklaag, een negentiende-eeuwse schouw en een voormalige buitengevel (zestiende-eeuws) met daarin dichtgezette vensteropeningen. Voorbeeld: Breestraat 68 in Leiden.*

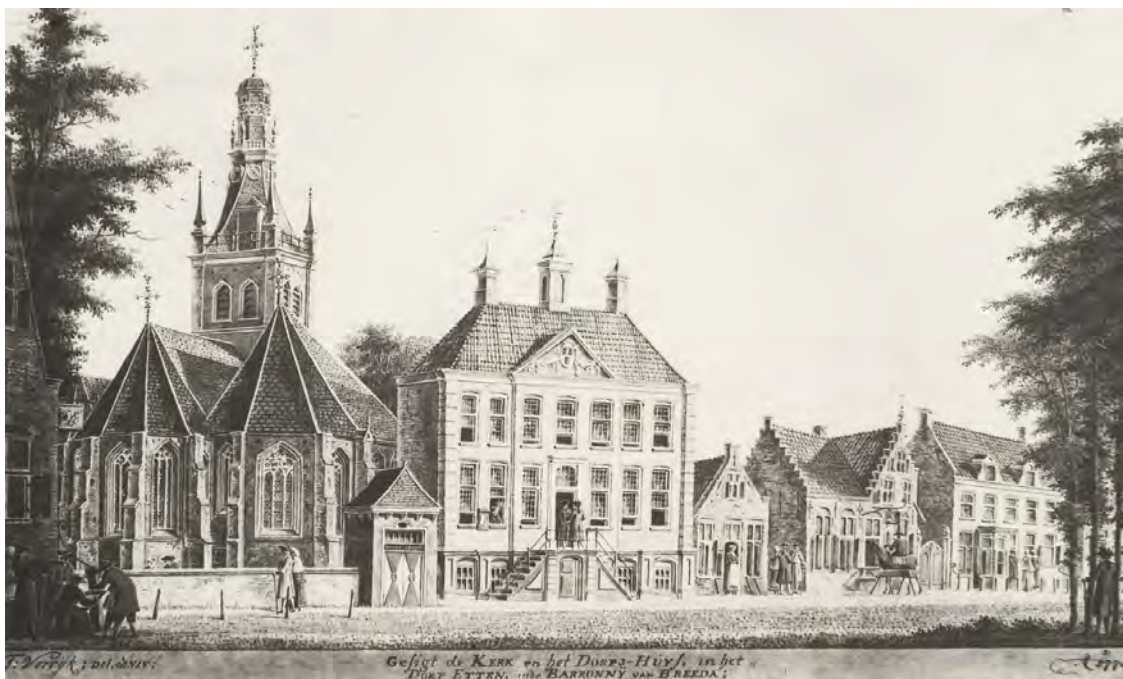
Tekening uit 1778 van F. Verrikk 'Gesigt de kerk en het Dorps-Huys in het Dorp Etten, inde Barronny van Breda' (WBA RAW 014015527). Links de Catharinakerk. In het midden het nieuwe raadhuys. Tussen raadhuys en kerk het brandspuithuisje. Rechts van het raadhuys de lintbebouwing aan de westzijde van de Markt.

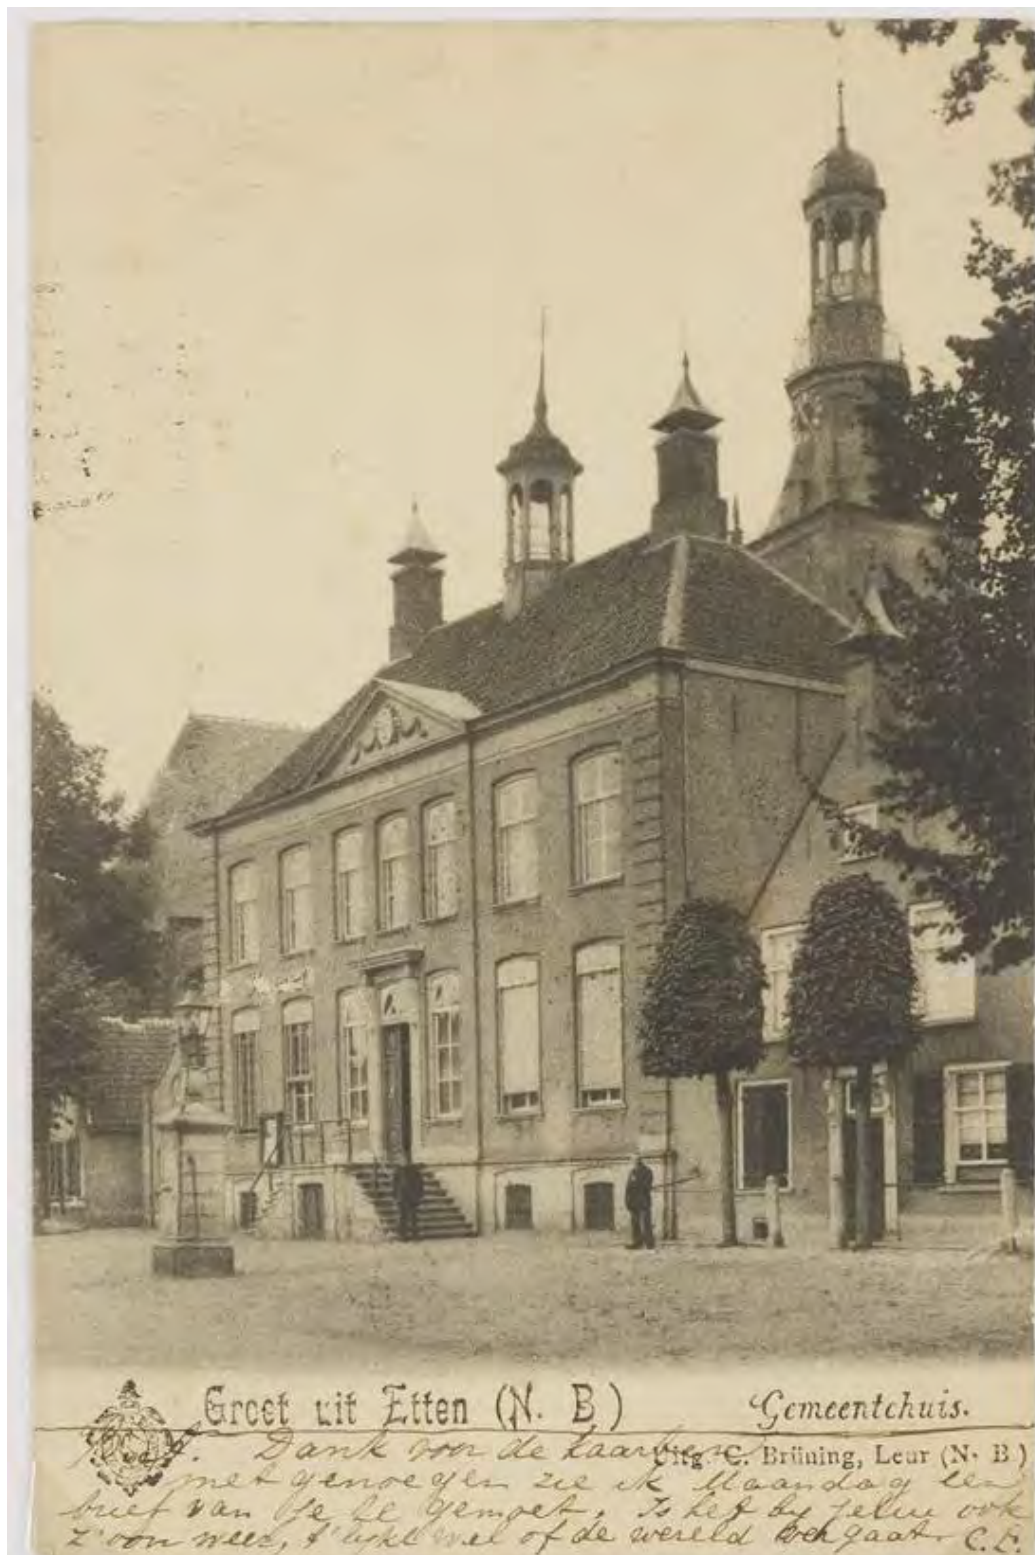
Ansichtkaart uit 1900 met het raadhuis gezien vanuit het noorden (WBA RAW 014017275). Op de foto is goed zichtbaar dat de rechter zijgevel grotendeels blind was. Voor het raadhuis staat een pomp. De vensters in de risaliet zijn voorzien van zwikken. De vensters ernaast van zonwering.

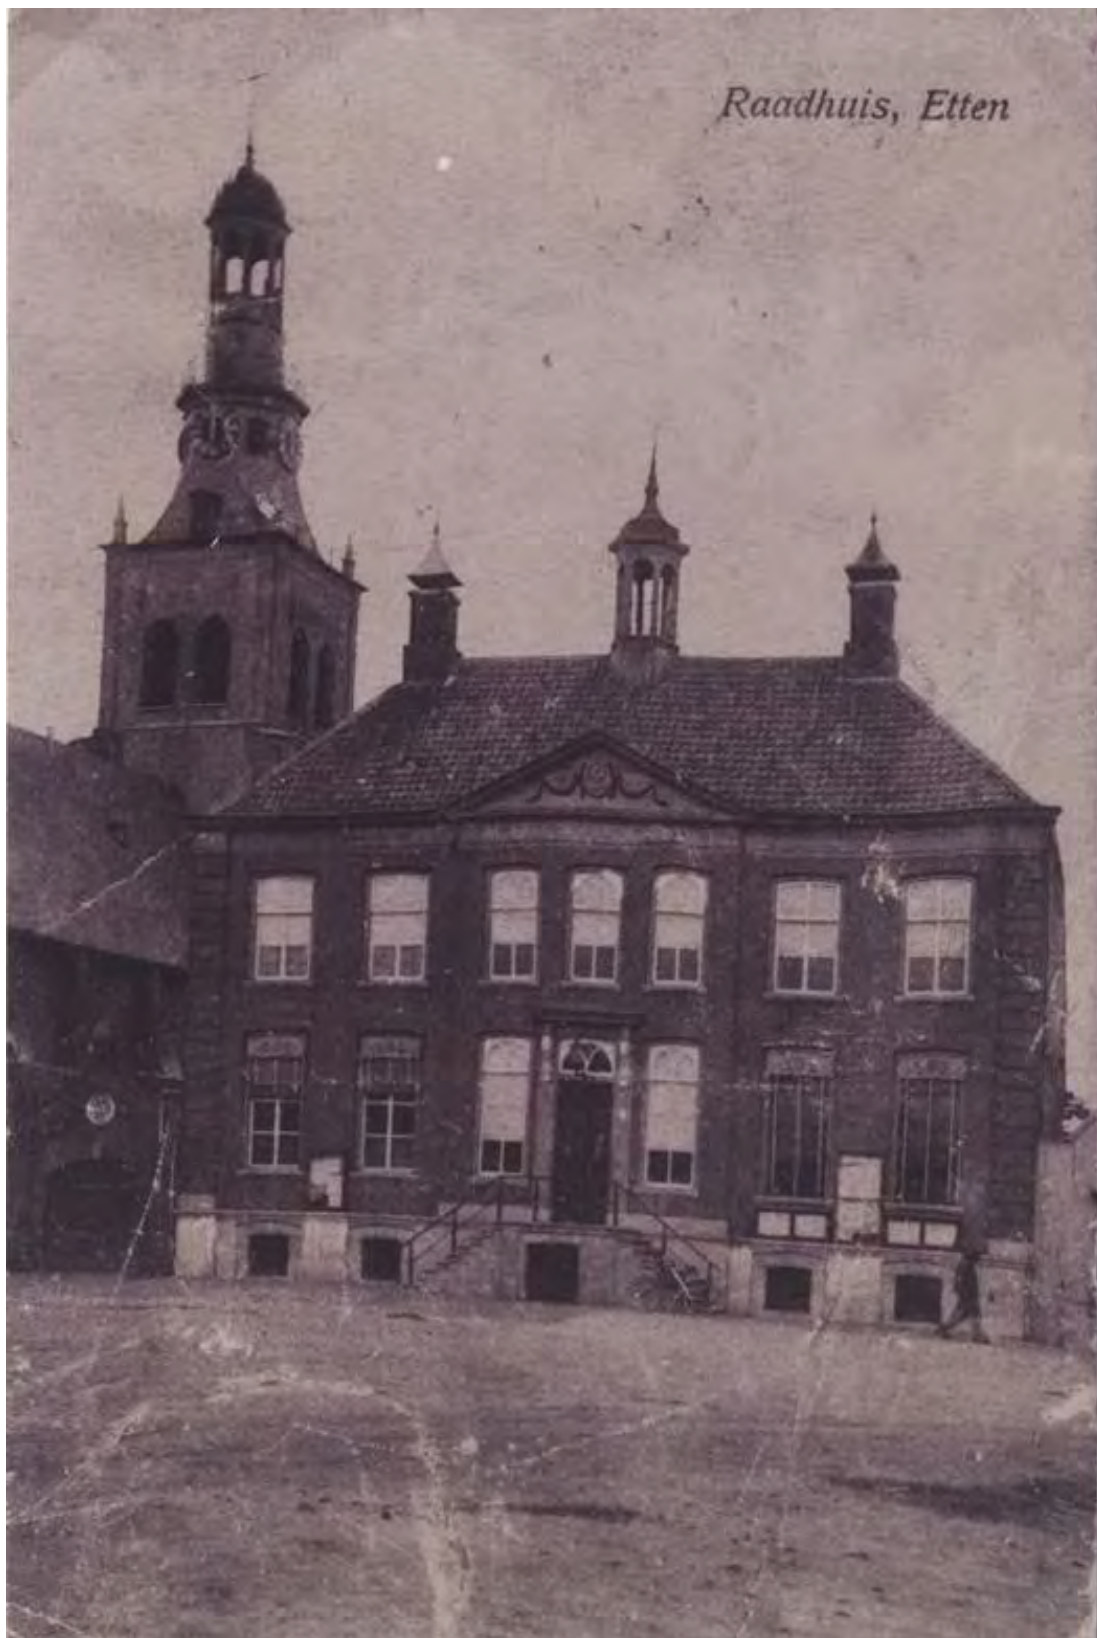
*Foto uit 1900 van de voorgevel van het raadhuis (WBA RAW014018114). De oorspronkelijke roedeverdeling is niet meer aanwezig. De vensters in de risaliet zijn voorzien van zwikken, wat goed bij een datering rond 1830 past. Boven de plint zijn op meerdere plaatsen papieren (met bekendmakingen) geplakt.*

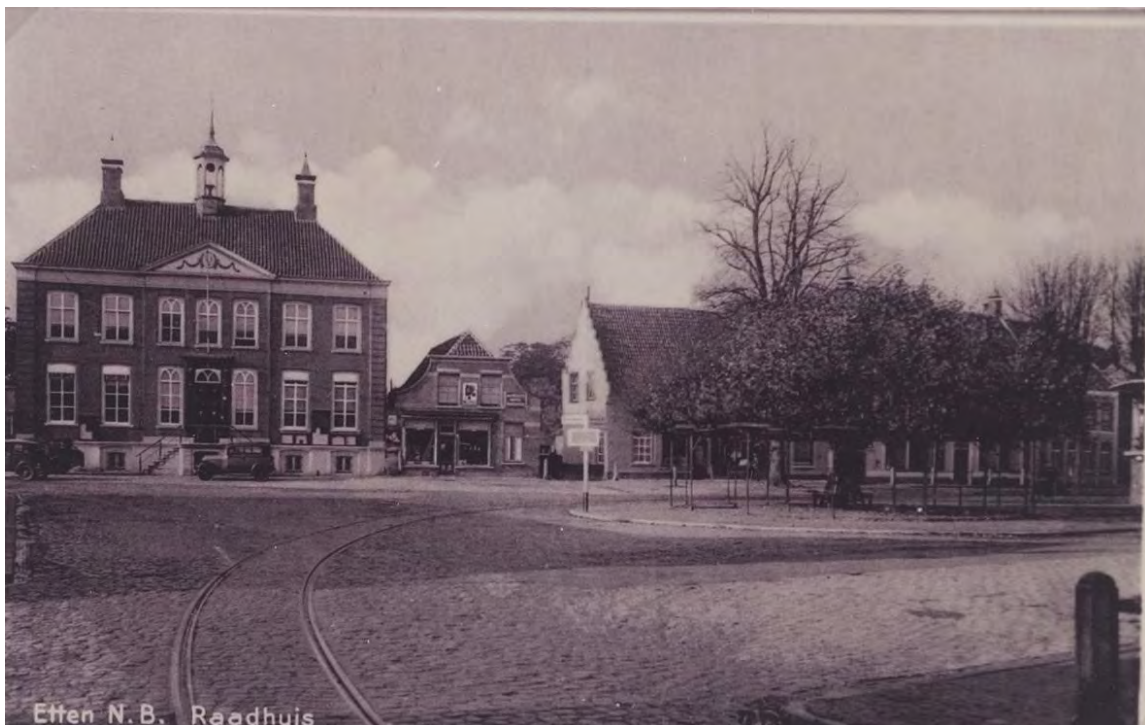
Foto uit 1930 met voor het raadhuis tramrails in de straat (WBA RAW014017979). De dakpannen  
liggen weer strak, het is onbekend of ze vernieuwd zijn. Het hoofdgestel van de entree is in een  
donkere kleur geschilderd en de kelderlichten zijn van nieuwe ramen voorzien. Rechts het pand  
Markt 3 dat voor de uitbreiding van 1963 gesloopt zou worden.

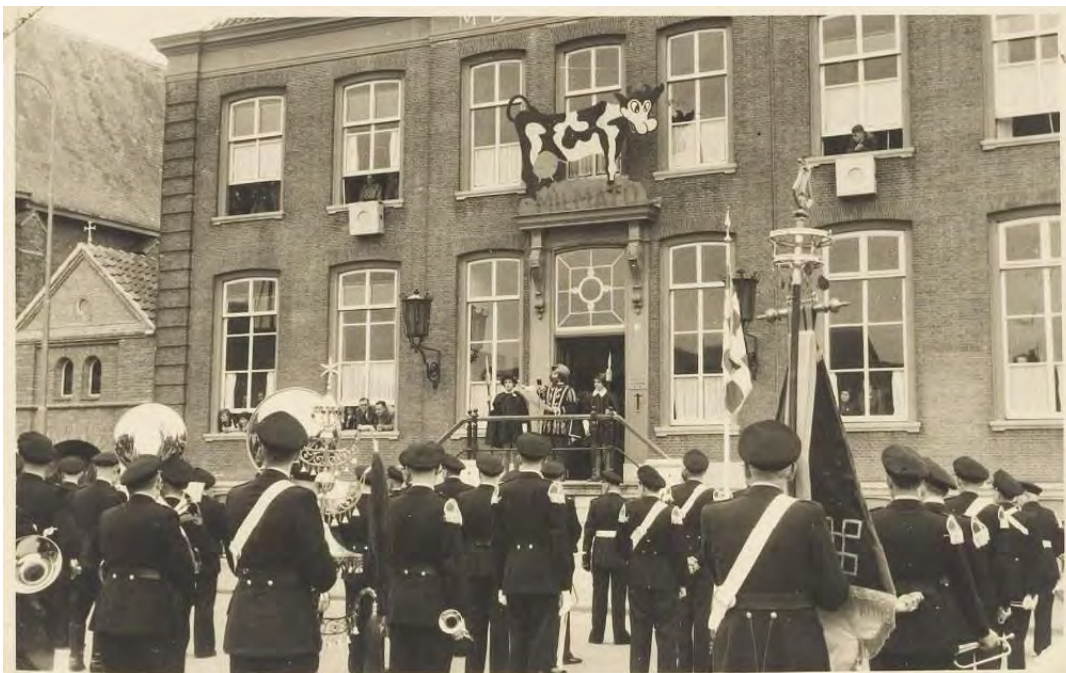
*Foto uit 1954 bij gelegenheid van het 360-jarig bestaan van de veemarkt (WBA Jan Sturm, RAW014015432). De bovenlichten met zwikken in de middenrisaliet zijn verwijderd. Het bovenlicht boven de entree is vergroot en de deuren zijn dus ingekort. De indeling van de vensters in de andere traveeën lijkt ongewijzigd.*

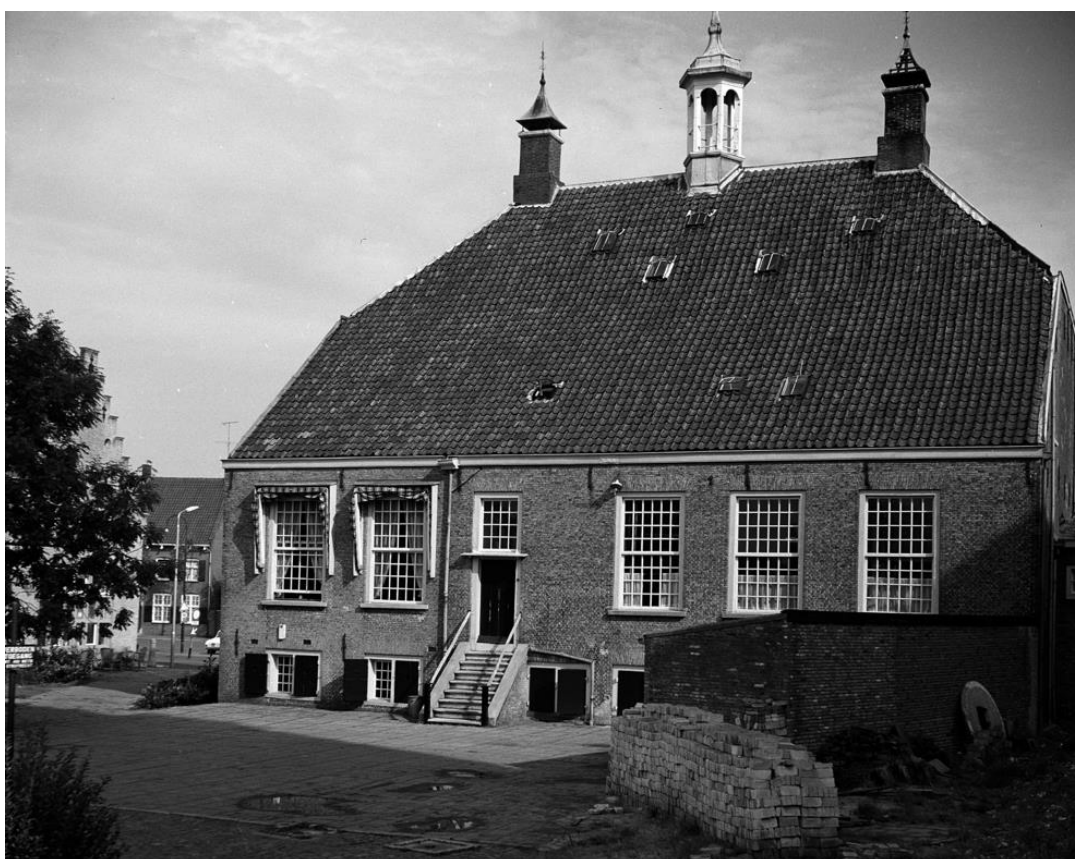
*Foto van de achterzijde van het raadhuis uit 1961 (SAB C.Th. Lohmann CLO236103). Het pand aan de noordzijde (hier links) is reeds gesloopt. De achtergevel lijkt grotendeels uit 1776 te dateren.*

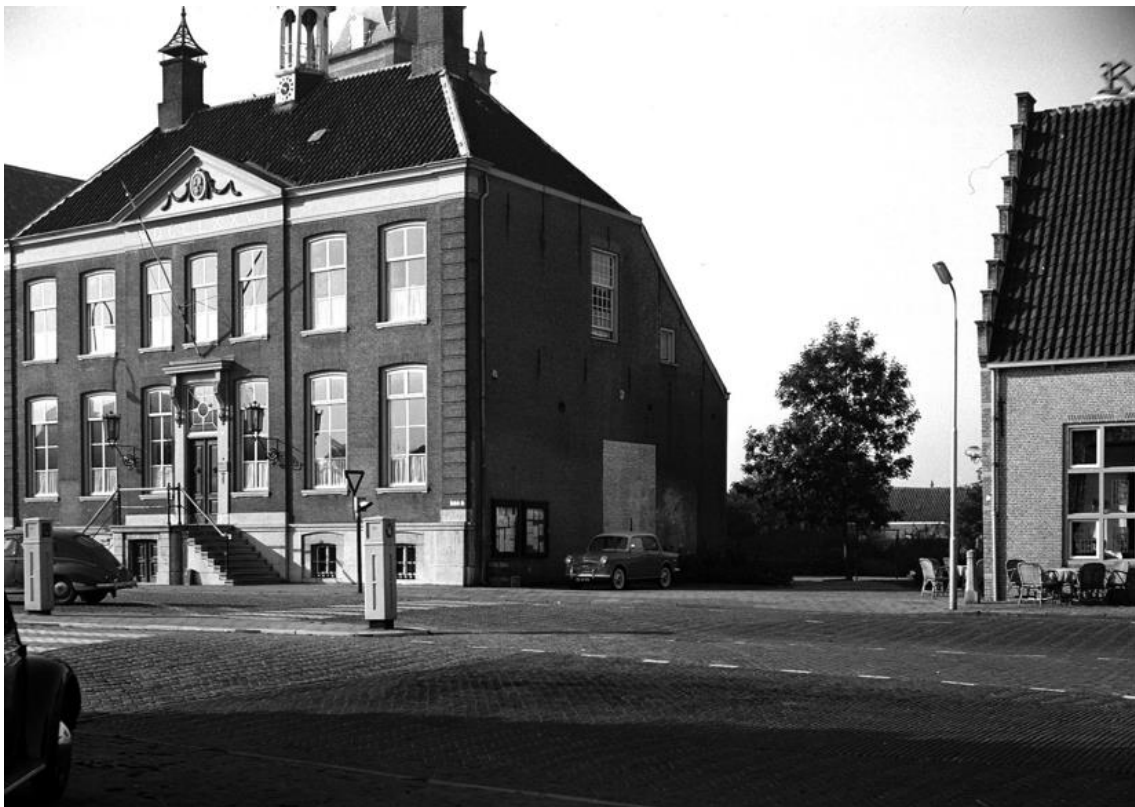
Foto van de voorgevel en rechter zijgevel uit 1961 (SAB C.Th. Lohmann CLO 236207). Het pand aan de noordzijde (hier rechts) is reeds gesloopt. Op de begane grond is er een wit muurvlak, waarschijnlijk raakte het gesloopte gebouw hier het raadhuis. Op de verdieping bevinden zich twee vensters, waarvan het grootste ingebroken lijkt. Er valt niet vast te stellen of er een bouwnaad tussen voor- en achterzijde is. De zijgevel is verder blind.

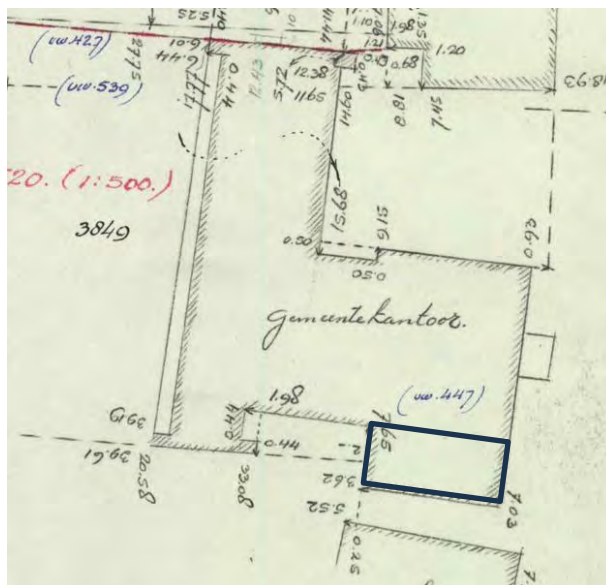
Links de kadastrale hulpkaart uit 1962. Het pand aan de noordzijde is gesloopt en de percelen zijn samengevoegd. Rechts het veldwerk uit 1964 waarop de aanbouw aan de achterzijde is ingemeten. Het voormalige brandspuithuisje aan de zuidzijde (blauw omlijnd) is als integraal onderdeel van het raadhuis getekend. Het was in 1953 verbouwd tot kapel. De kosterswoning hier weer ten zuiden van was in 1959 gesloopt en met de oude materialen (en de nodige verbeteringen) herbouwd.

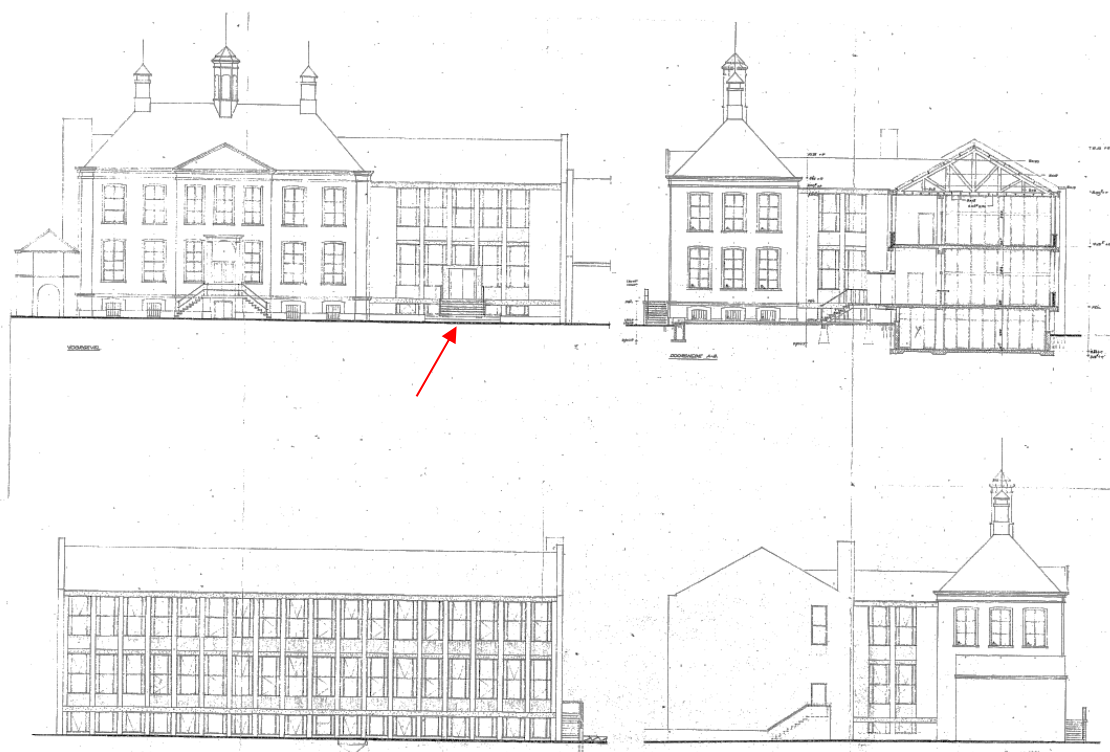
*De aanzichten van de nieuwe situatie uit 1961 (bouwdossier). Linksboven de voorzijde met bij de pijl de entree van het nieuwe volume. Rechtsboven de rechterzijde met doorsnede van het nieuwe bouwdeel. In de zijgevel van het oude raadhuis zijn acht openingen toegevoegd. Linksonder de achterzijde met repeterende structuur van de traveeën. Rechtsonder de linker zijgevel, het voormalige brandspuithuisje sluit hier de begane grond af, erboven zijn drie venster nieuw toegevoegd. De korte gevels van het nieuwe volume zijn vrijwel blind, een opzet gelijk aan de oude situatie van het bestaande raadhuis.*

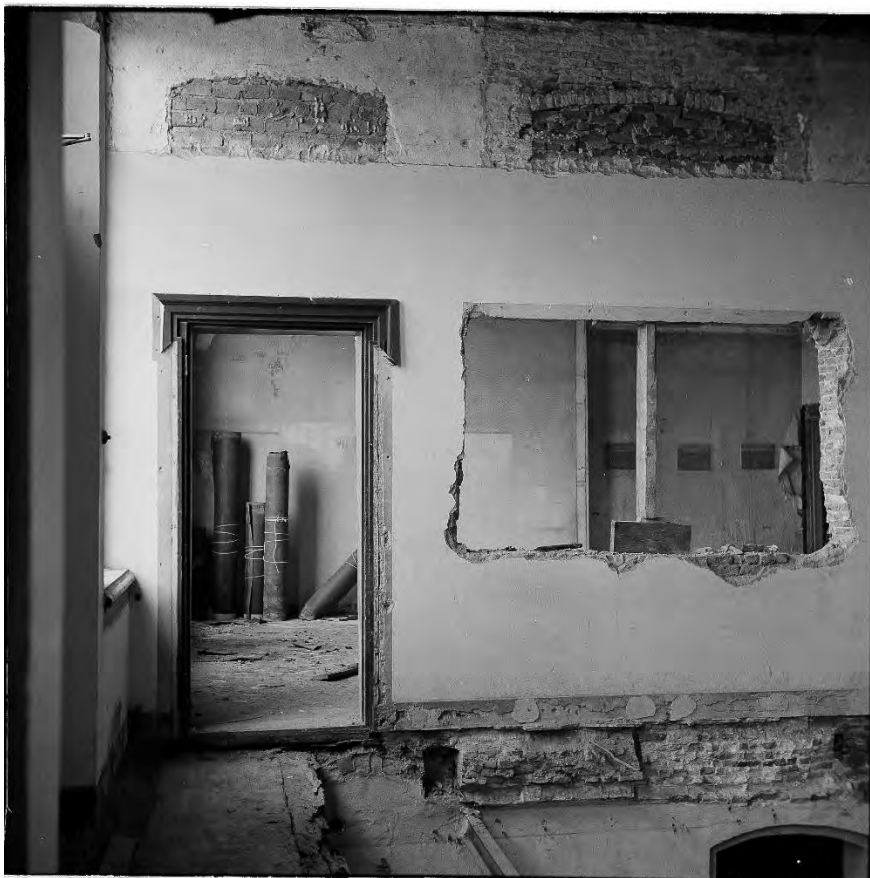
*Er zijn vrijwel geen foto's van de verbouwing van het oude raadhuis gevonden. De twee foto's hiernaast geven de gestripte hal weer. Ze maken duidelijk dat er grootschalig gesloopt werd en dat de nieuwe indeling, afgezien van de binnenmuren, los stond van de oude. Op de bovenste foto zijn er in de binnenmuur nog dichtzettingen van oudere openingen zichtbaar (1962, C. Th. Lohmann, SAB CLO294809).*

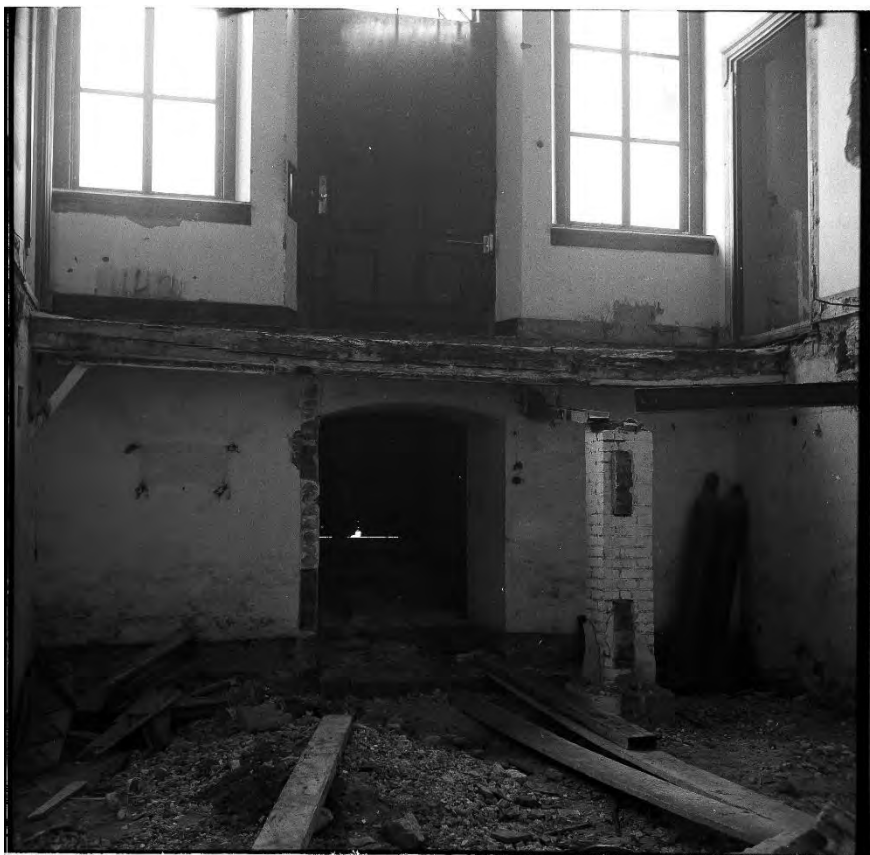
*Dezelfde ruimte als boven maar vanuit de kelder gezien naar de voorgevel (1962, C. Th. Lohmann, SAB CLO294807). De balklaag is verwijderd. Onder de hoofdentree de toegang in het bordes die naar het cachot voerde. De oorspronkelijke deur behoort nu tot de collectie van het streekmuseum.*

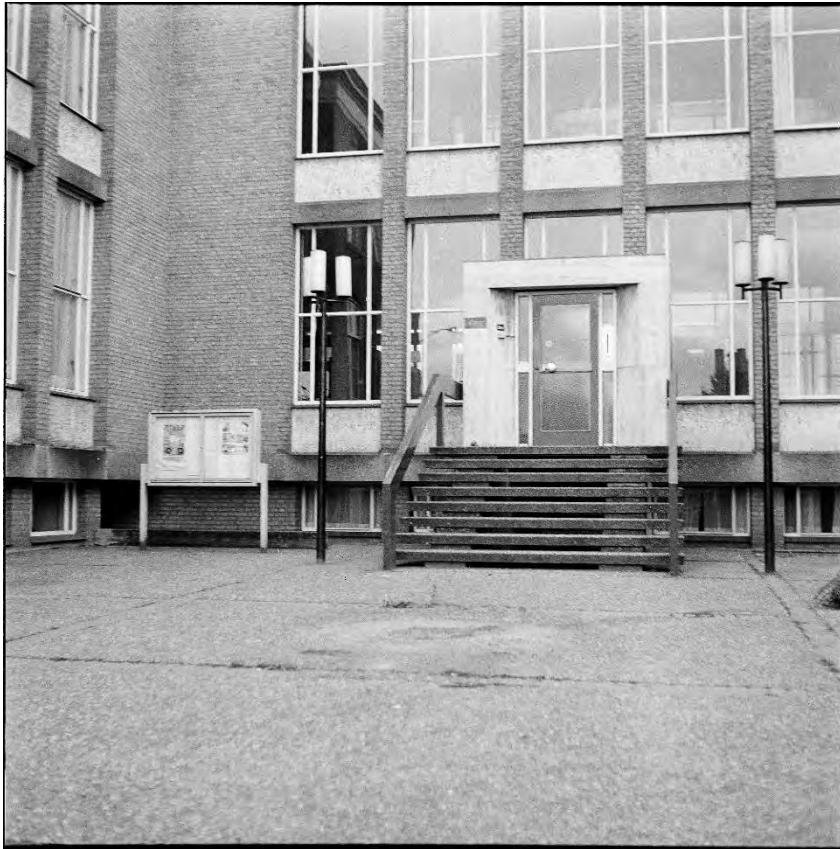
*Links de entree tot het nieuwe bouwdeel (1960-1970, C. Th. Lohmann, SAB CLO260111). De architectuur van de gevels is vrij sober met metselwerk en onder de vensters betonnen elementen. De stalen vensters werden in die periode veelvuldig toegepast. De trap van betonnen treden op twee liggers past hier goed bij. Links van de trap ligt de toegang tot de kelder.*

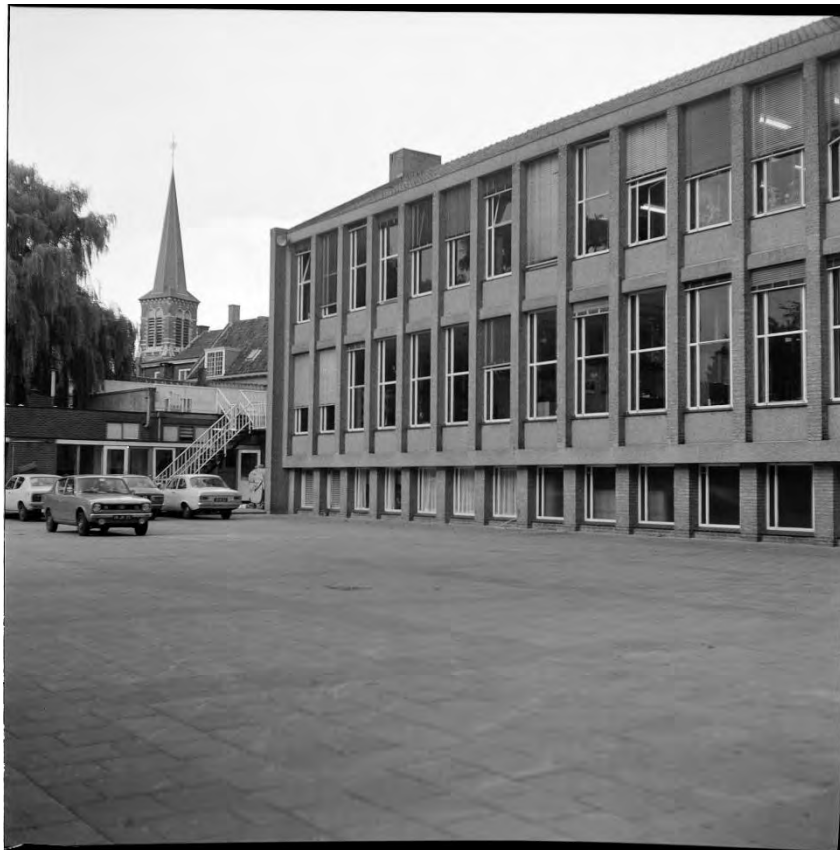
*(1977, C. Th. Lohmann, SAB CLO260704). De achterzijde van het nieuwe volume. De vormgeving is gelijk aan de voorzijde. De hoge vensters en de smalle muurdammen zorgen voor veel daglicht in de ruimtes. Het bovenste deel van de vensters is niet zoals in de huidige situatie gevuld met een paneel.*

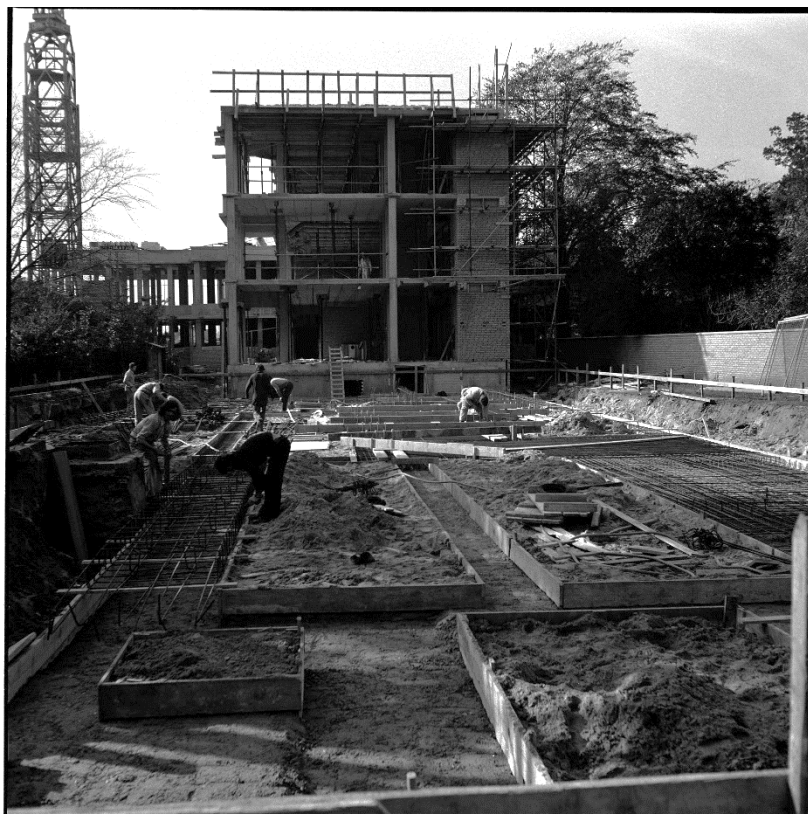
*De bouw van de uitbreiding in 1977 (1980, C.Th. Lohmann, SAB CLO264711). De uitbreiding werd in meerdere fasen opgetrokken. De achterste twee fasen zijn gereed, de derde fase is net gestart.*

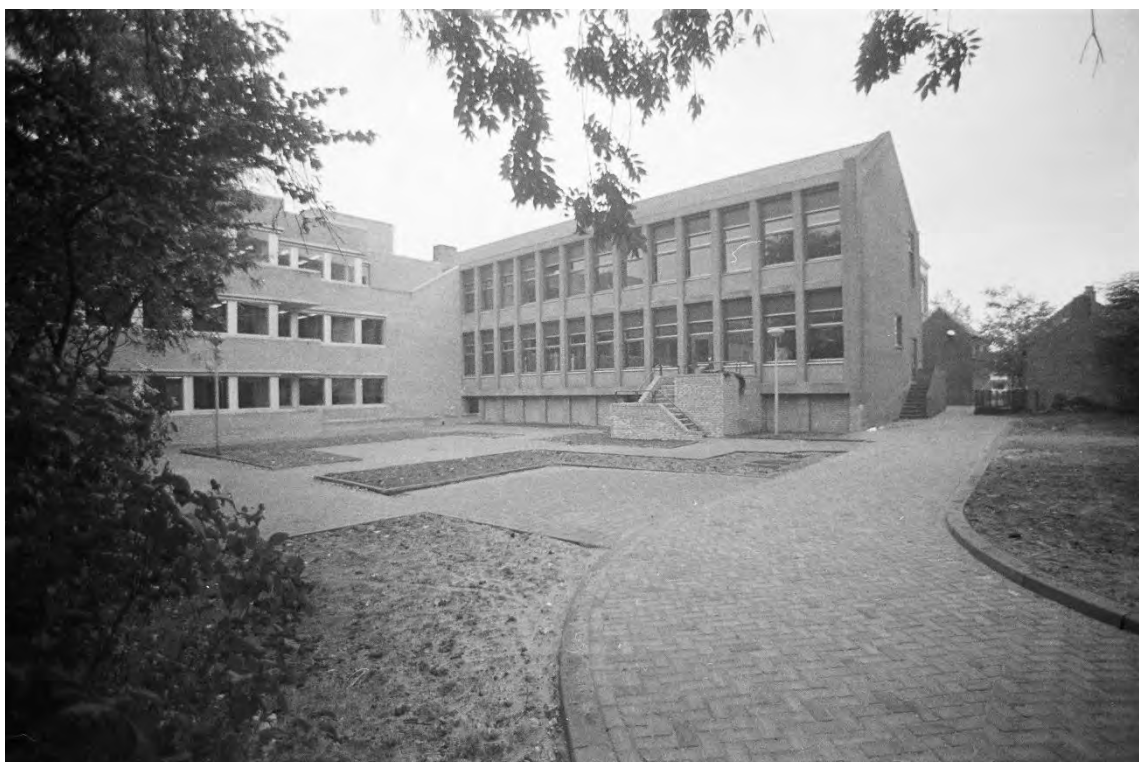
*Een foto uit 1979 met de gereedgekomen ruwbouw van de uitbreiding aan de linkerzijde en de aanpassingen aan de achtergevel van het volume uit 1963 (WBA Ben Steffen, ST10880-25-1).*

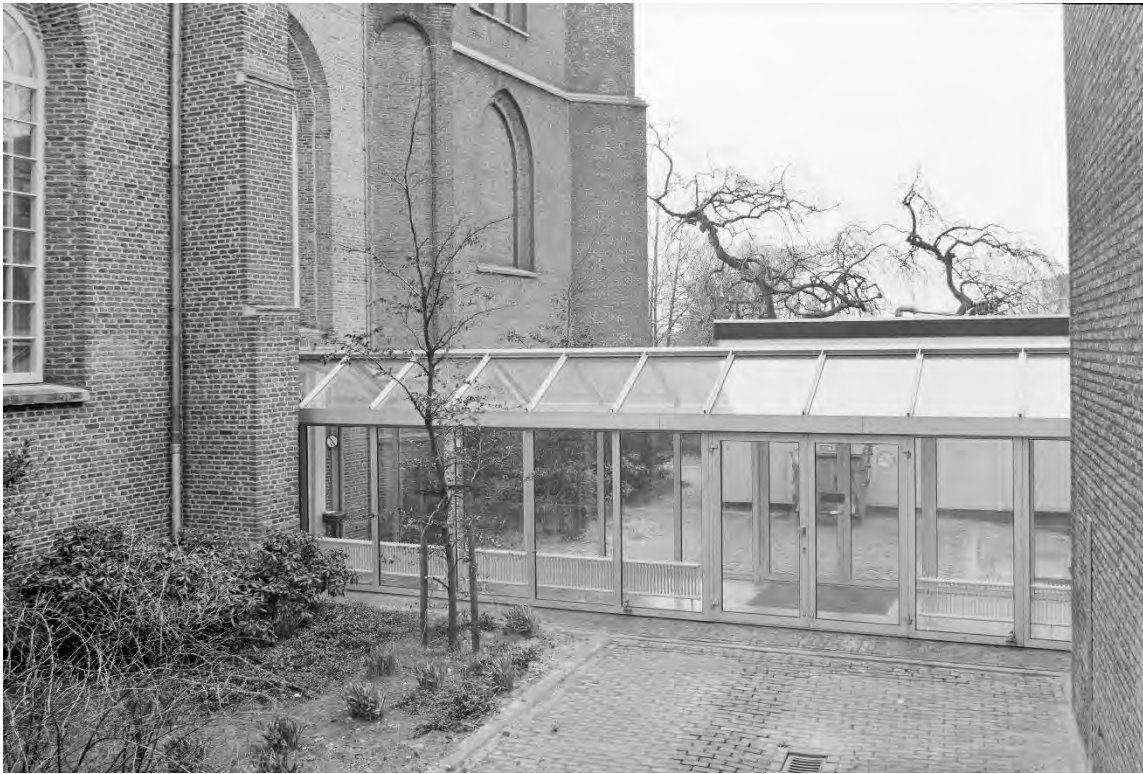
*De verbinding tussen het raadhuis en de kerk op een foto uit 1991 (RCE L.M. Tangel 285818). De gang was opgebouwd uit stalen portalen met ruiten ertussen. Om de verbinding naar het kerkhof en de uitbreiding mogelijk te houden, waren er aan beide zijden dubbele deuren opgenomen.*

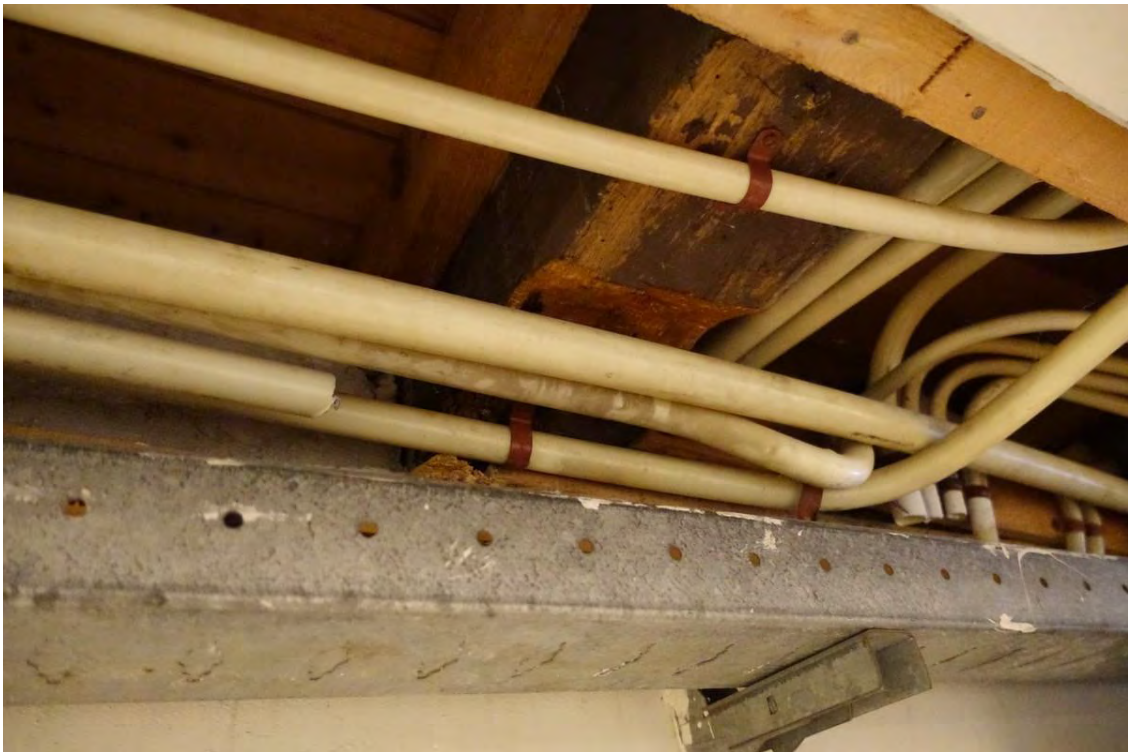
*Het plafond van de kelder aan de linkerzijde van bouwdeel 1776. Hier is boven het afgetimmerde plafond een grenen balk zichtbaar. Deze dateert van voor 1963. Gezien de ruwe vuren delen hierop is de betonvloer op de balklaag gestort en is deze waar mogelijk gehandhaafd. Aan de rechterzijde en bij de hal is er geen balklaag meer aanwezig; de betonvloer is in het zicht gelaten.*

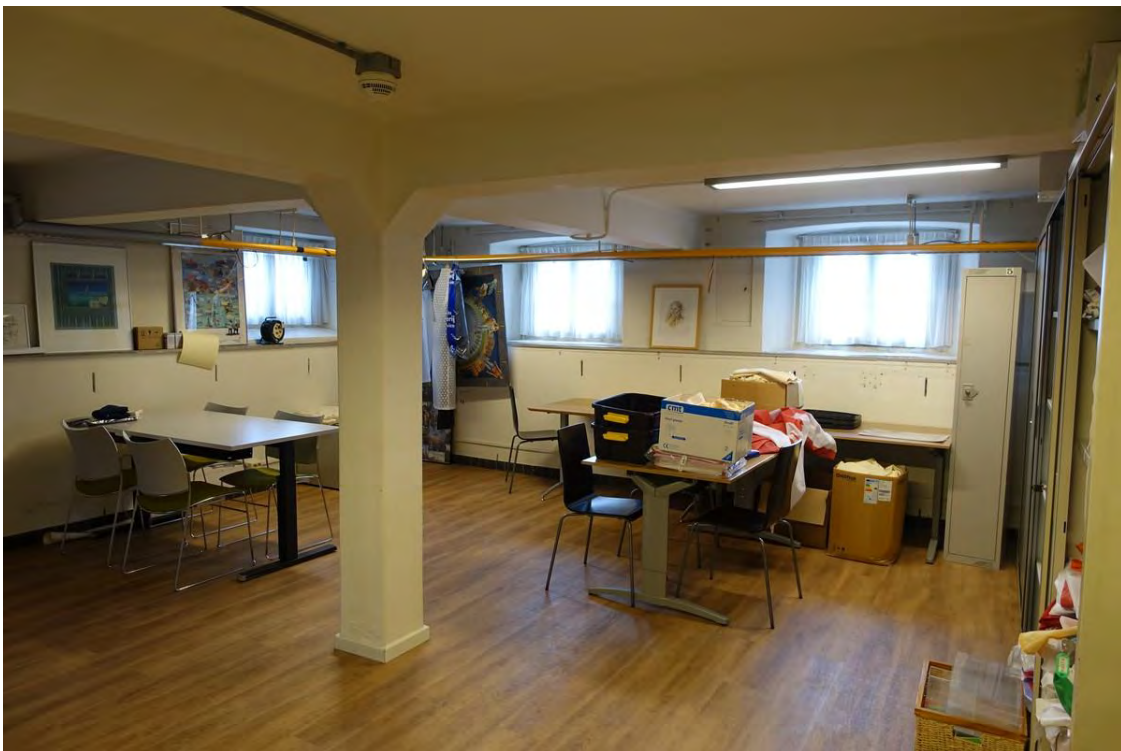
*De kelder aan de rechterzijde van bouwdeel 1776. De begane grond vloer die het plafond vormt is in het zicht gelaten. Deze bestaat uit een betonvloer die met ribben is verzaamd en in het midden door een kolom wordt ondersteund.*

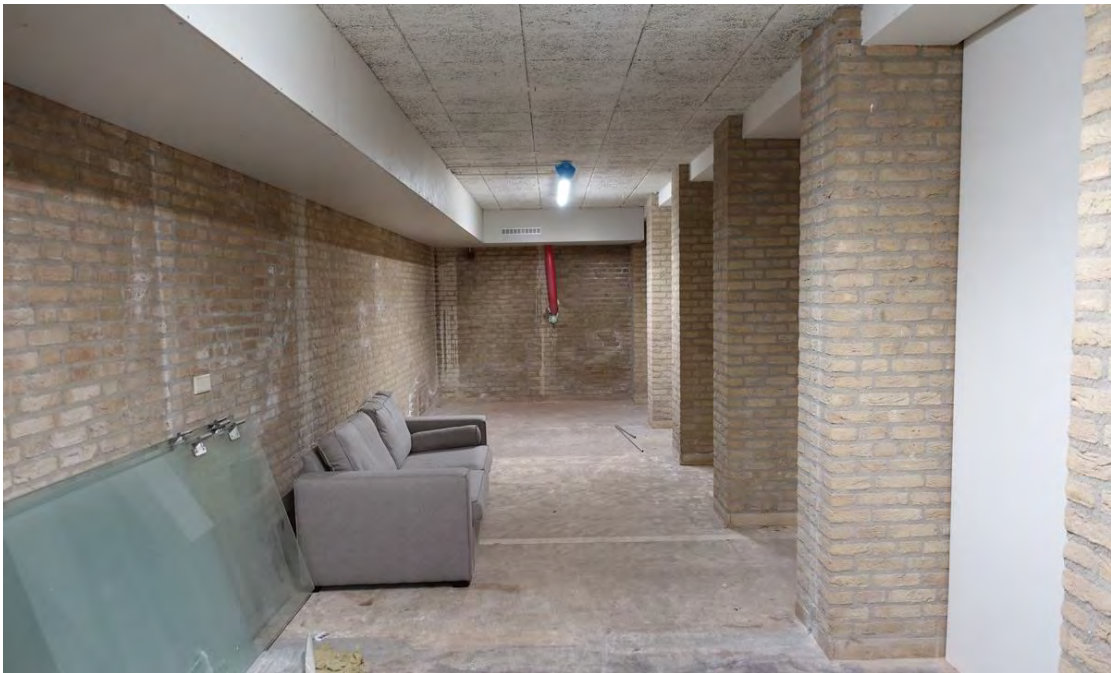
*De linkerkant van de kelder van bouwdeel 1963. De betonnen vloeren en de ommetselde kolommen zijn sinds 1963 niet gewijzigd. De kolommen geven de structuur van de gang aan die de ruimtes er rechts (achter) van ontsloot. Op de begane grond en de verdiepingen is het metselwerk in 1980 (of later) gepleisterd.*

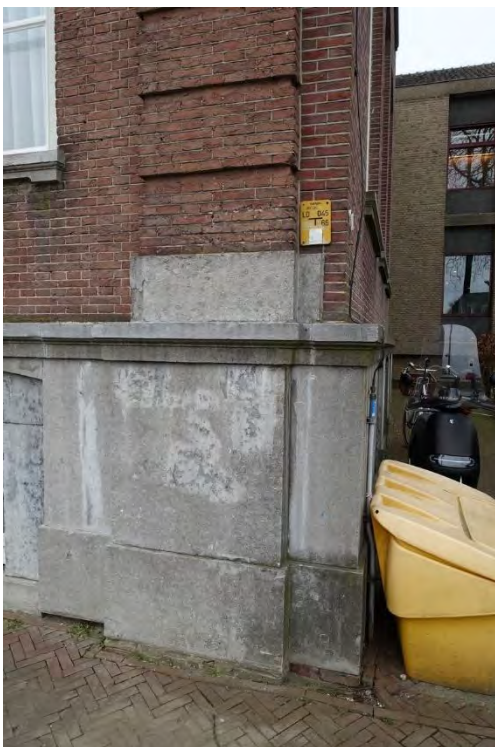
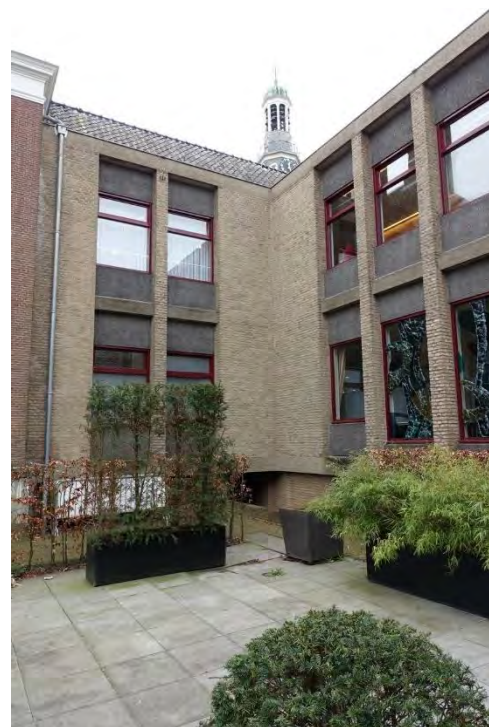
*Links de rechter benedenhoek van de voorgevel van bouwdeel 1776. De kleur van de bekleding van de zijgevel wijkt licht af van de bakstenen van de voorgevel. Architectonisch is de aanwezigheid van de brede strook naast de pilaster nogal merkwaardig. Rechts de binnenhoek aan de rechterzijde in bouwdeel 1963. De structuur van gemetselde gevels met de smalle ommetselde muurdammen van de draagconstructie is hier goed zichtbaar.*

Het bouwdeel 1776 heeft gevels van bakstenen die anderhalf steens dik zijn en geen spouw hebben. Beide zijgevels zijn in 1963 met een halve steen beklampt. De breedte naast de voorgevel laat zien dat er een dunne spouw werd toegevoegd. De binnenwanden van de hal lijken deels nog uit oorspronkelijk halfsteens werk te bestaan. De verdere wanden zijn in 1963 met kalkzand- en porisostenen opgetrokken.

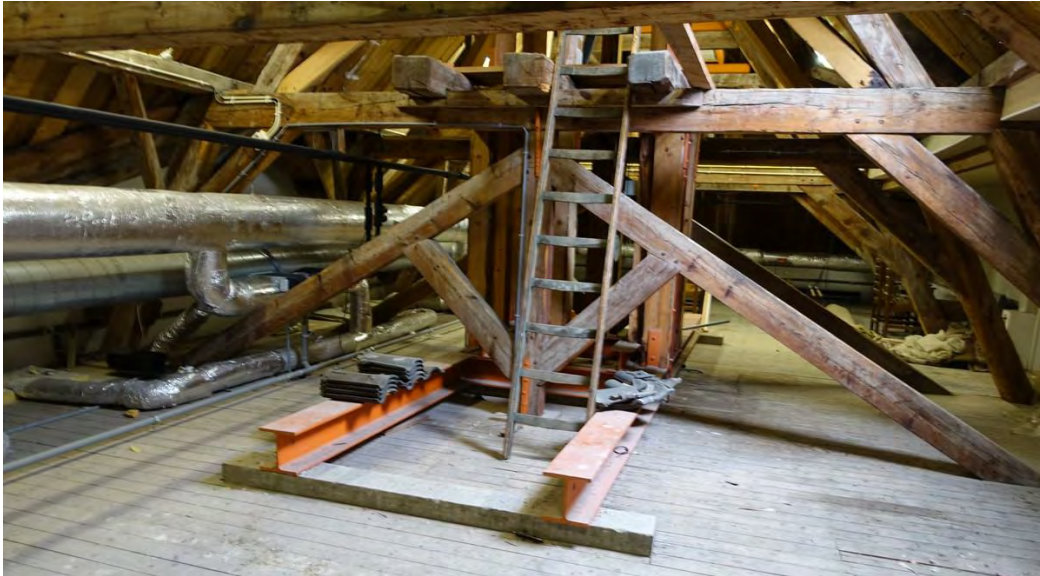
*De verhoogde vloer van de zolder van bouwdeel 1776. De schoren van de constructie van het torentje vallen weg in de vloer van vuren delen.*

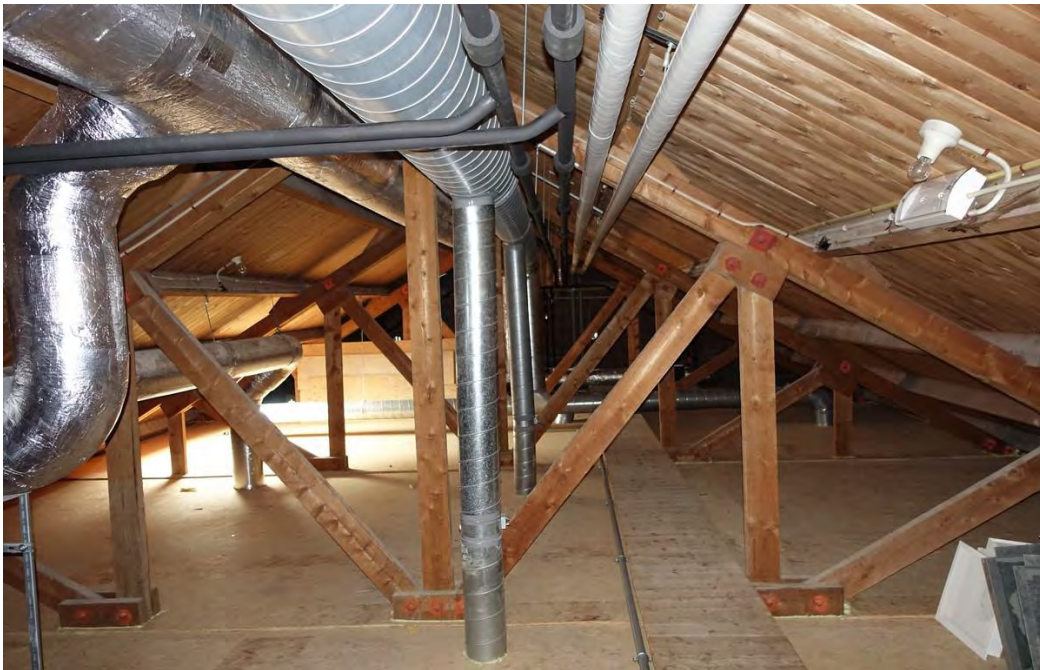
*De afgeplate balklaag van de zolder van bouwdeel 1963 gezien naar de rechterzijde.*

Bouwdeel 1963 heeft vloeren van gewapend beton die hierboven reeds benoemd zijn. Deze zijn ook nergens zichtbaar vanwege de afwerkingen. De kapverdieping heeft een houten balklaag die waarschijnlijk in 2004 bekleed is met osb-beplating. Hieronder zal isolatie zijn aangebracht.

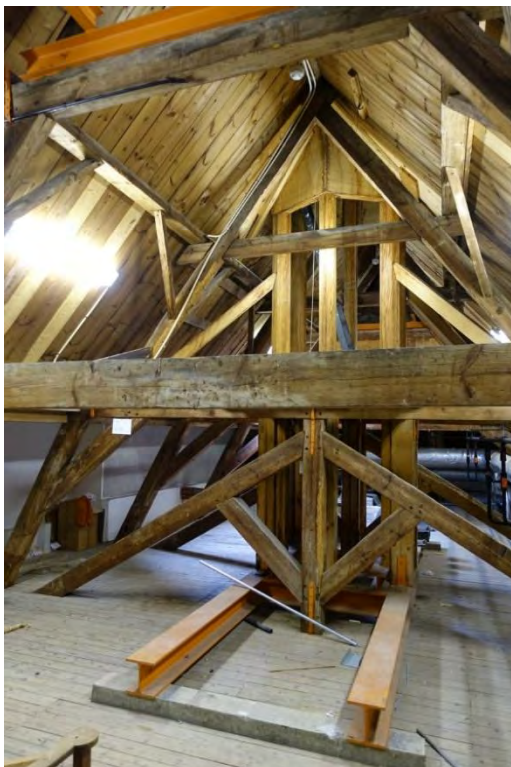
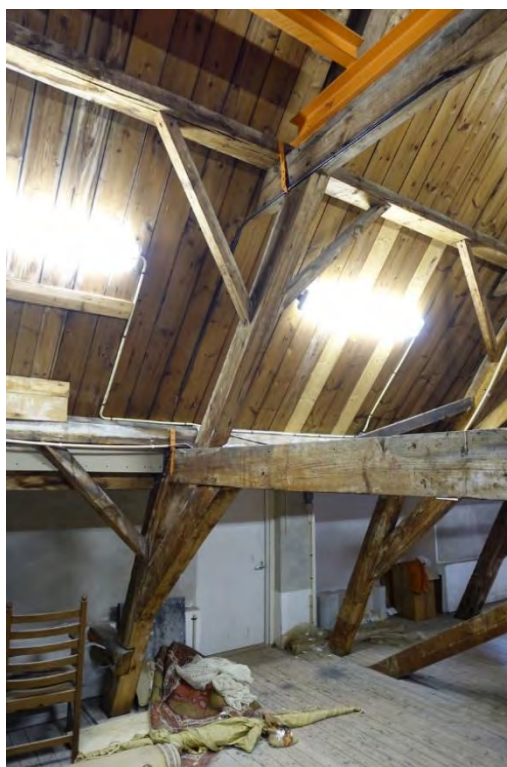
*Links de stalen draagconstructie uit 1963 waarop het torentje staat. Op de voorgrond de betonnen onderslag die op de dragende muur is aangebracht. De schoren en standvink in het juk zijn oorspronkelijk (1776). Rechts de stapeling van juk en A-spant aan de zijde van de achtergevel.*

In 1963 zijn er verschillende herstellingen en verbeteringen uitgevoerd. Hiervoor is het nodige ijzerwerk in de vorm van stroppen aangebracht en is het juk aan de linkerzijde geheel beklampt. Gezien de stalen onderslagbalken waarop de restanten van de schoorstenen staan, zijn toen ook de rookkanalen verwijderd. Op een aantal plaatsen zijn er forse schades van insecten hersteld.

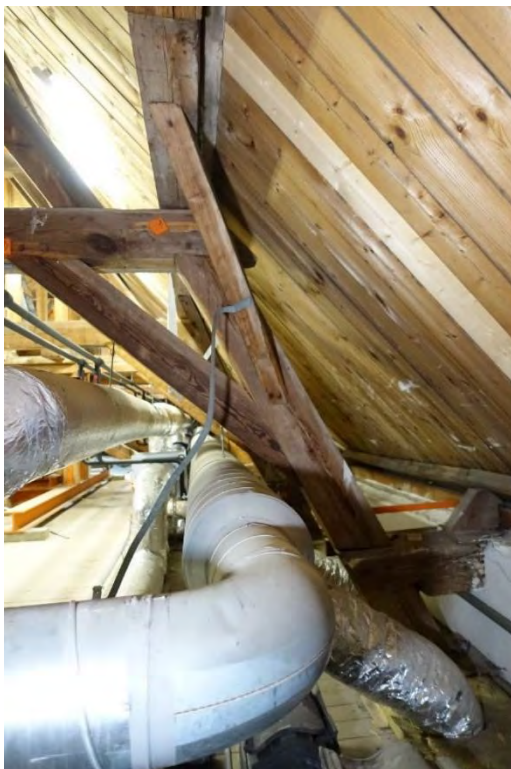
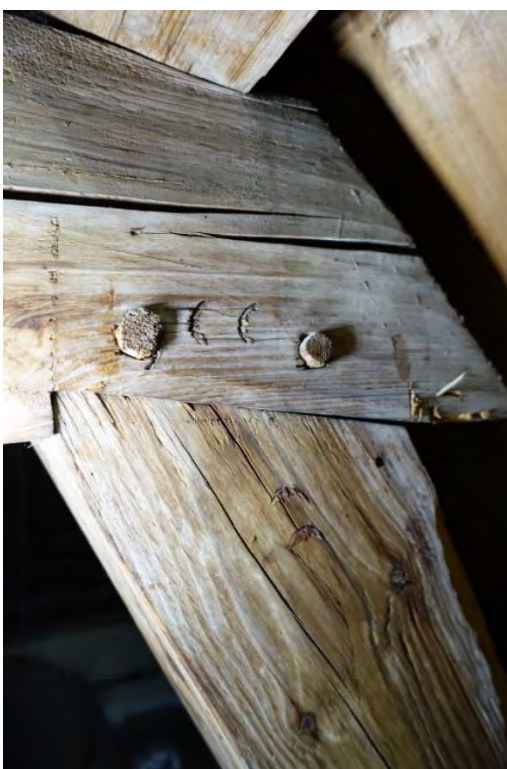
*Links de kapvoet aan de zijde van de voorgevel met blokkeel en aangepaste ondersteuning van de goot. Rechts het merk CC.*
