## Etten-Leur Markt 1 Raadhuis

Bouwhistorische verkenning

BAAC Rapport B-24.0149

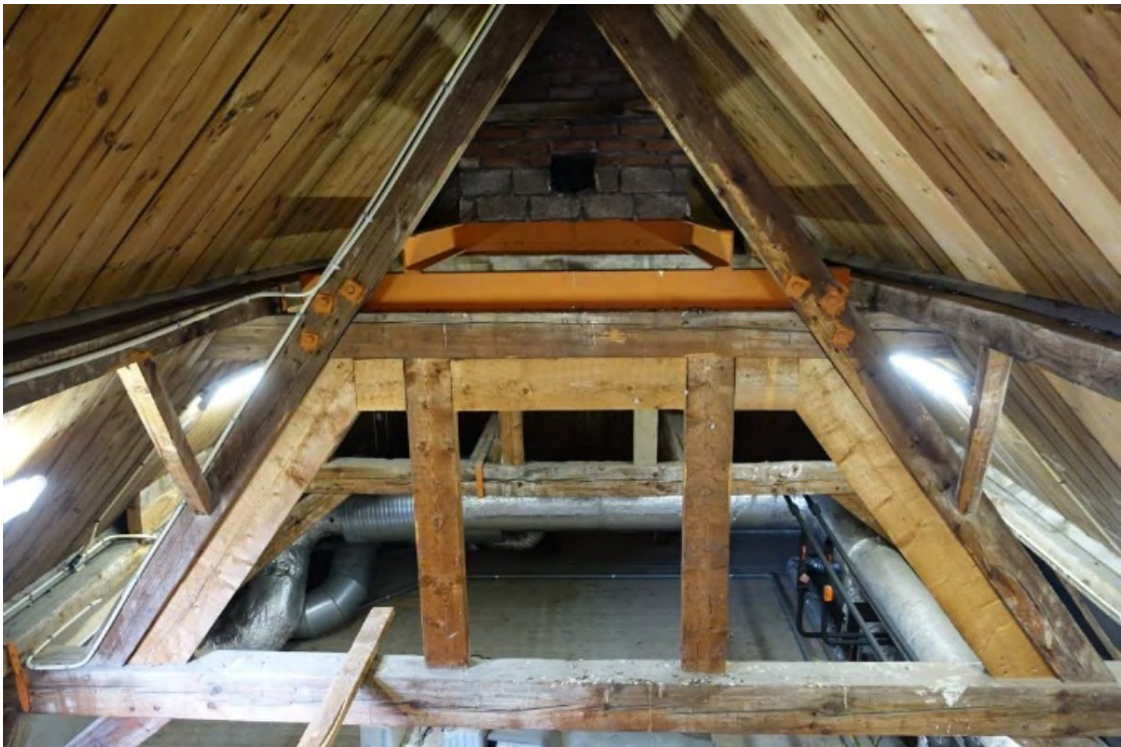
*De nieuw ingebrachte ondersteuning van de schoorstenen die nodig was omdat de rookkanalen werden gesloopt. De stalen balken liggen op de trekbalk die met standvinken afdraagt naar de dekbalk.*

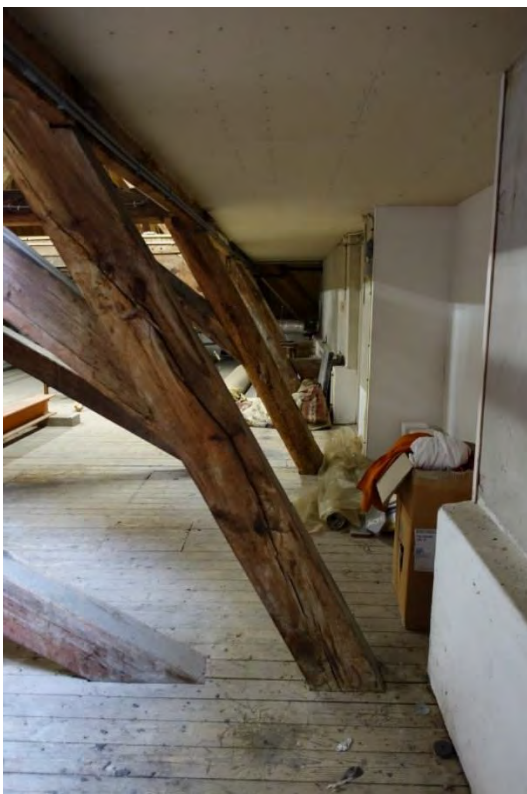
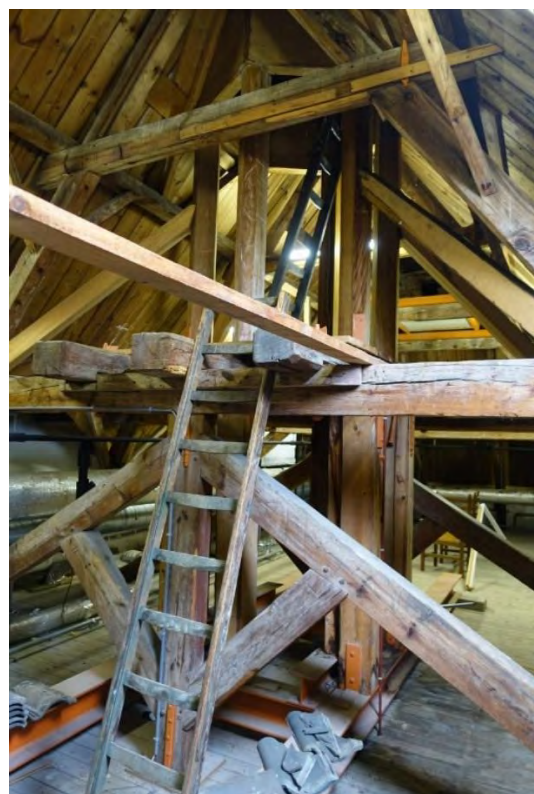
*Links de aanheling van het tussenlid op de kapconstructie. Hier zijn de muurplaat en borstwering verwijderd. Rechts zicht op de drie balken die op de dekbalk liggen en waar het torentje oorspronkelijk op stond.*

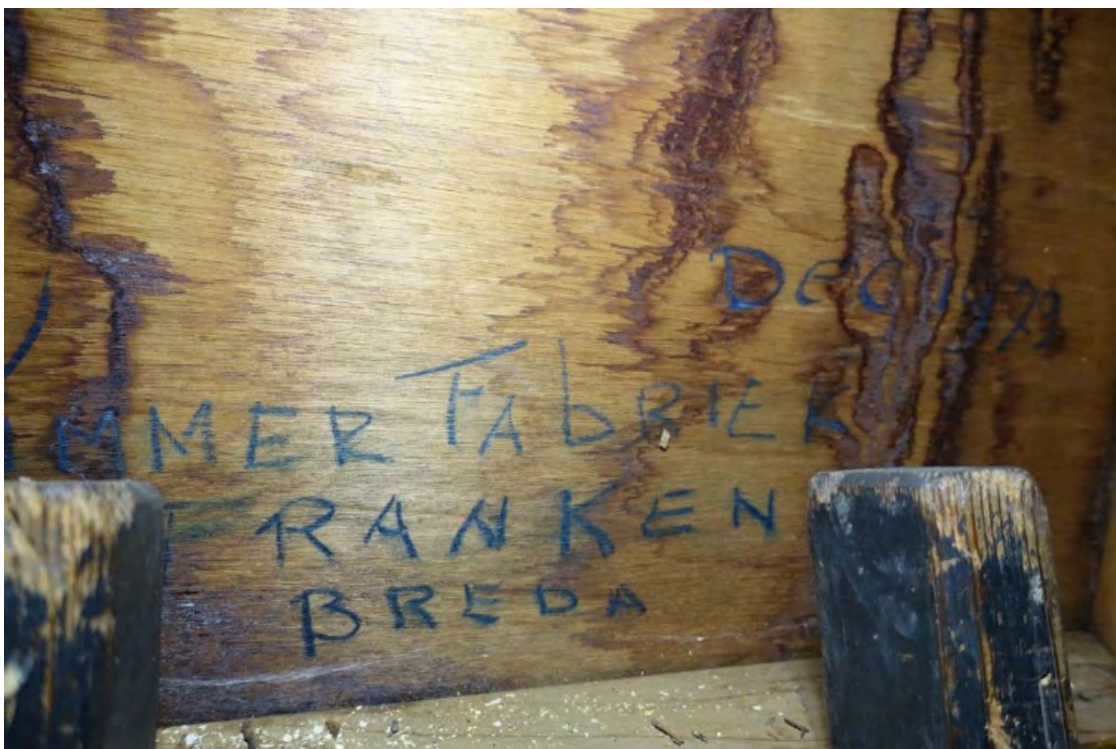
*Graffiti in het torentje 'Timmerfabriek Franken Breda dec 1979'. Dit komt overeen met de foto's waarop te zien is dat de geprefabriceerde toren wordt opgehesen. Het gebruik van tropisch hardhout in de restauratie was toen nog redelijk gebruikelijk.*

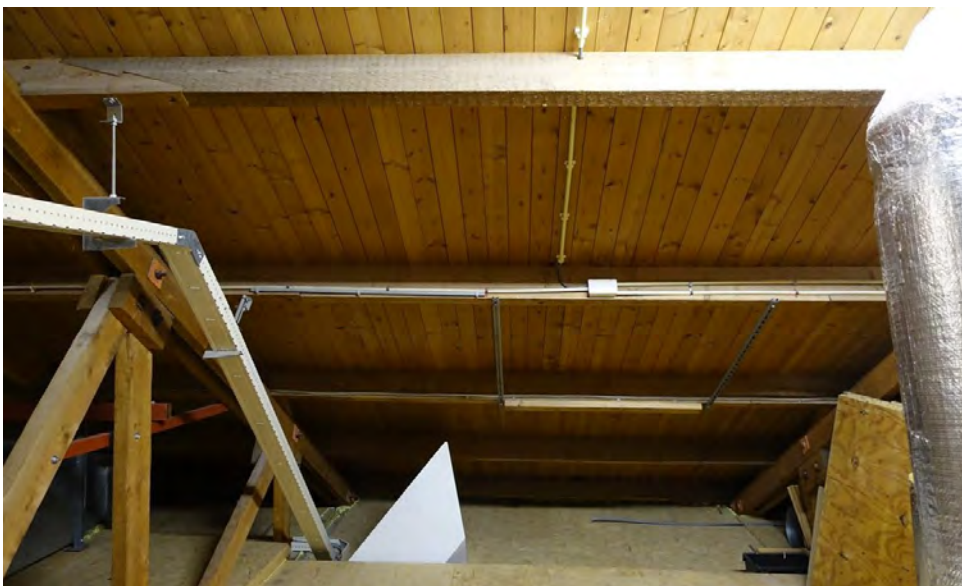
*Het dakvlak aan de achterzijde met de kapvoet en het beschot op de gordingen.*

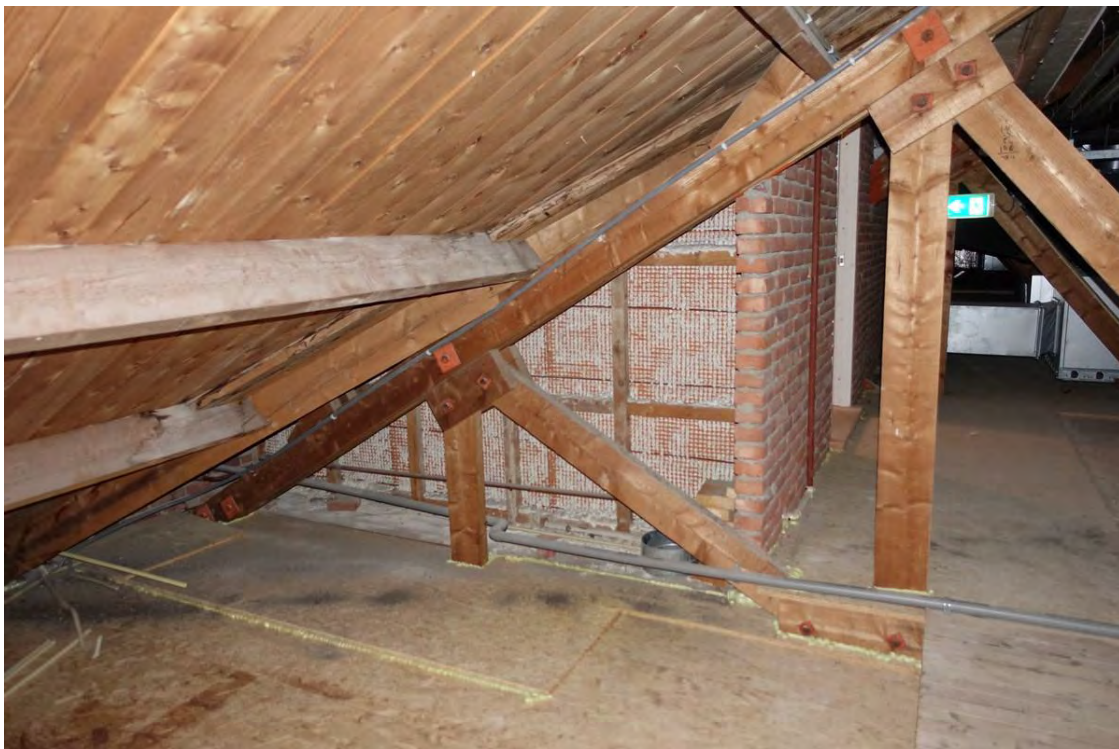
*De overgang van het rechthoekige volume naar het tussenlid. De gemetselde binnenwand draagt op de kolommen die de gang vormen.*

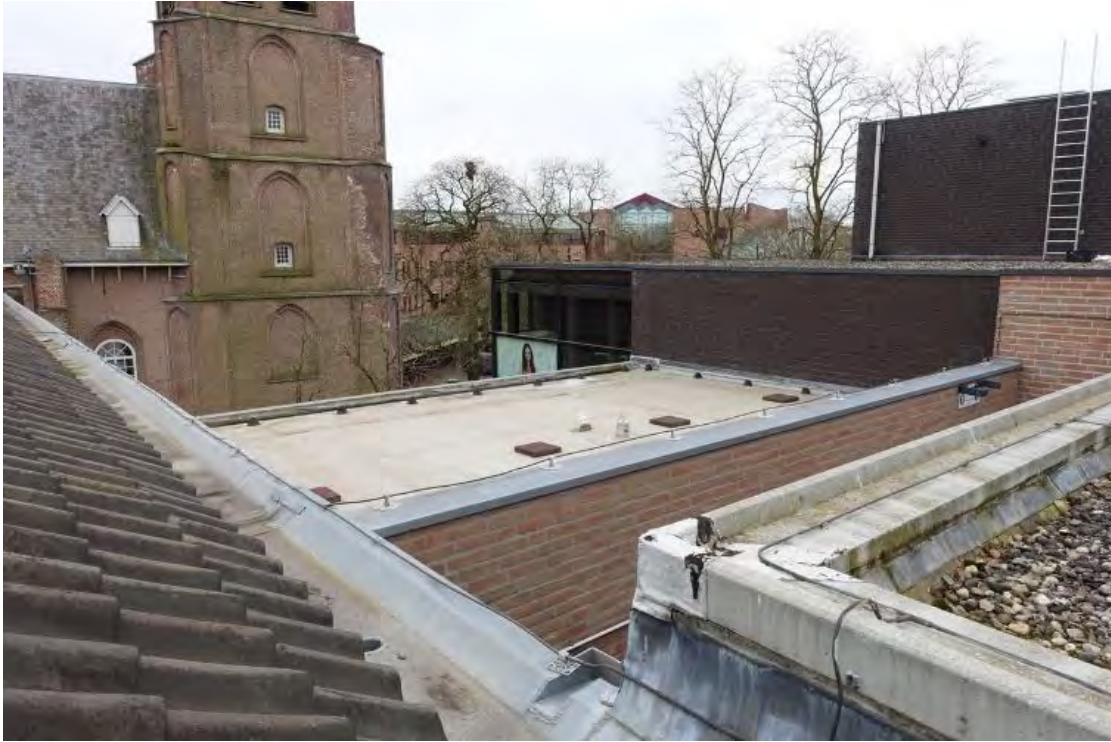
*De daken van het trappenhuis (rechts) uit 1980 en de entree (links) uit 2004. Het hoge deel geheel rechts betreft de machinekamer van de lift. Links daarvan ligt het dak boven de trappen. De donkere geveldelen betreffen de nieuwbouw uit 2004. Op de achtergrond de Oude Kerk.*

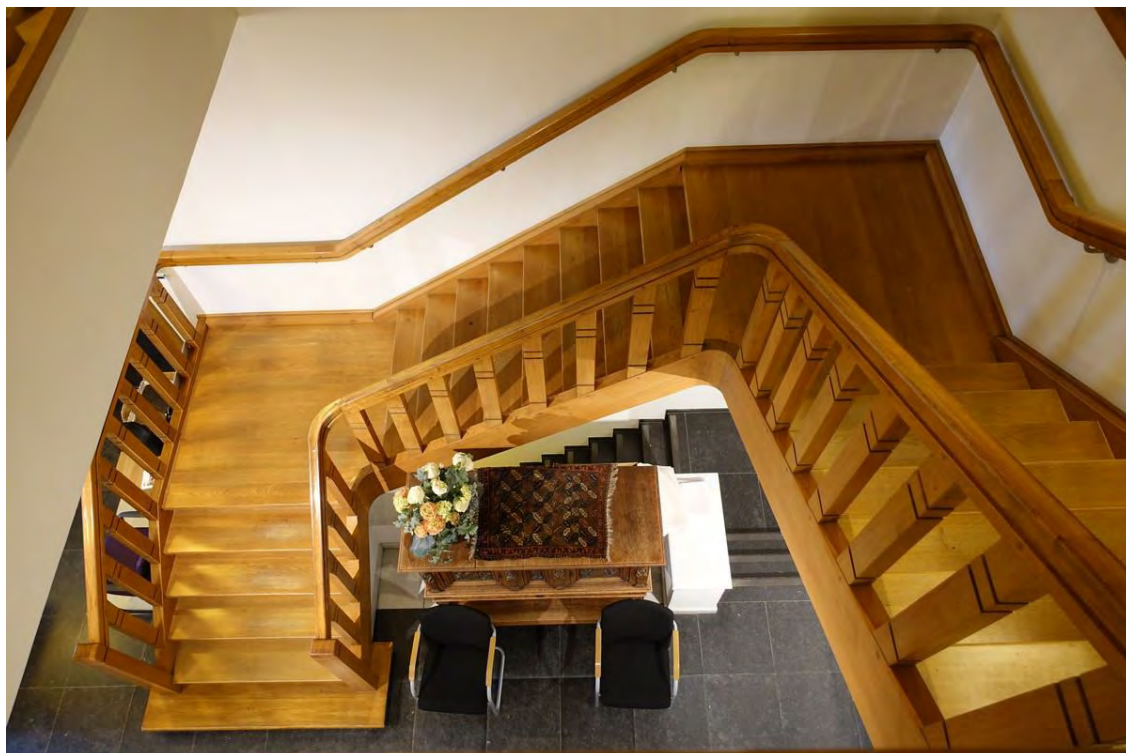
*De trap in het tussenlid uit 1980. De trap heeft twee bordessen en is geheel in eiken uitgevoerd. Eronder de trap naar de kelder die na drie treden ook een bordes heeft. Bij de aanvang is een forse bloktrede geplaatst.*

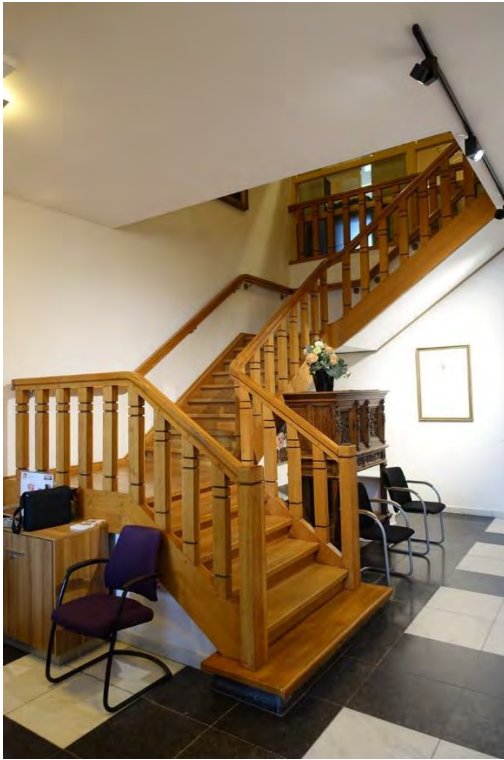
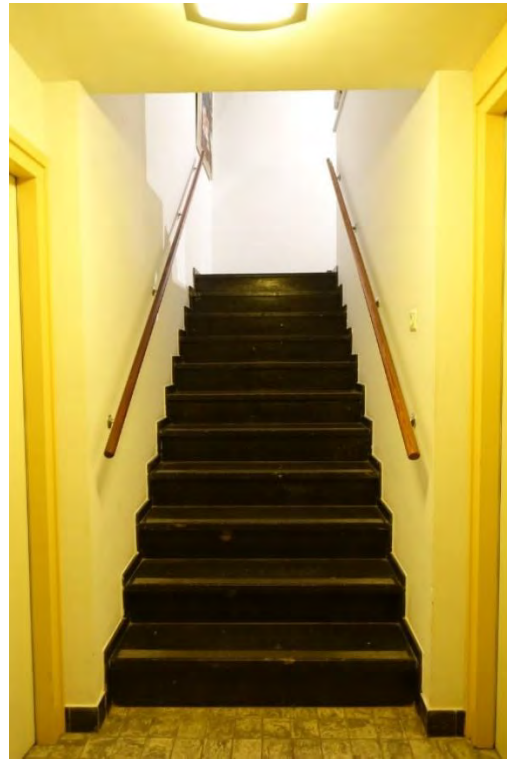
*Links de onderzijde van de trap. De bloktrede heeft een wat merkwaardige opbouw met een basis van hardsteen en een overstekende eiken trede. De balusters en leuning zijn vrij fors gedimensioneerd en van een eenvoudig bandprofiel voorzien. Rechts de trap naar de kelder van onderaf.*

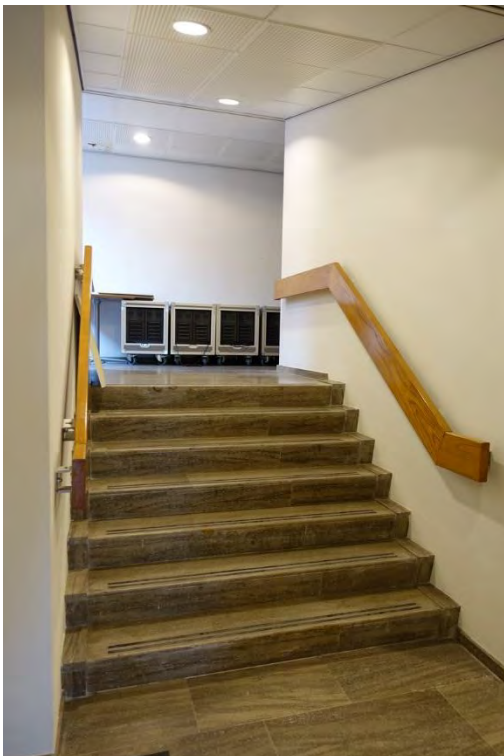
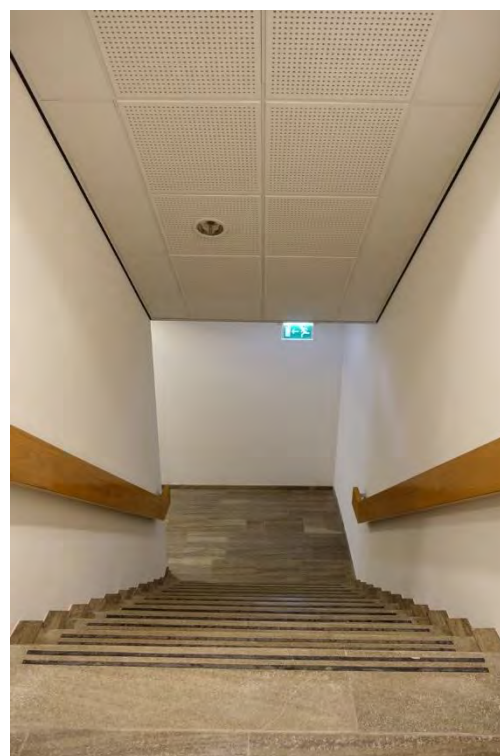
*Twee delen van het trappenhuis uit 1980 aan de achterzijde van bouwdeel 1963. De bekleding met stroken Muschelkalksteen is oorspronkelijk. De plafonds zijn in 2004 vernieuwd.*

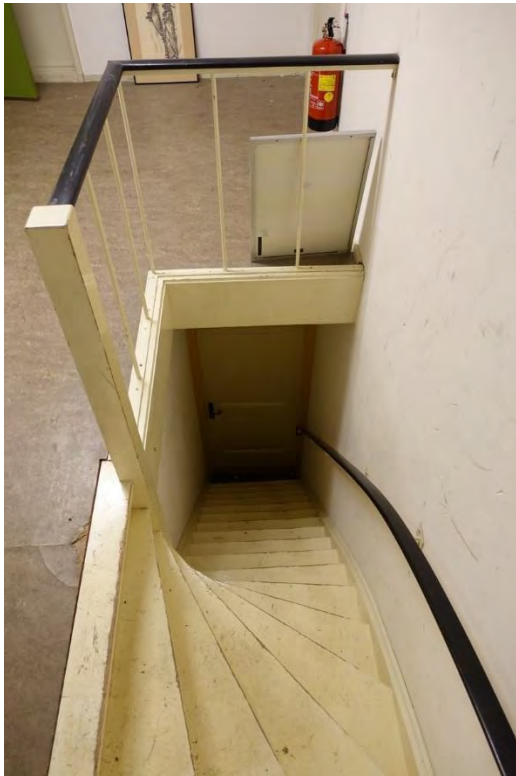
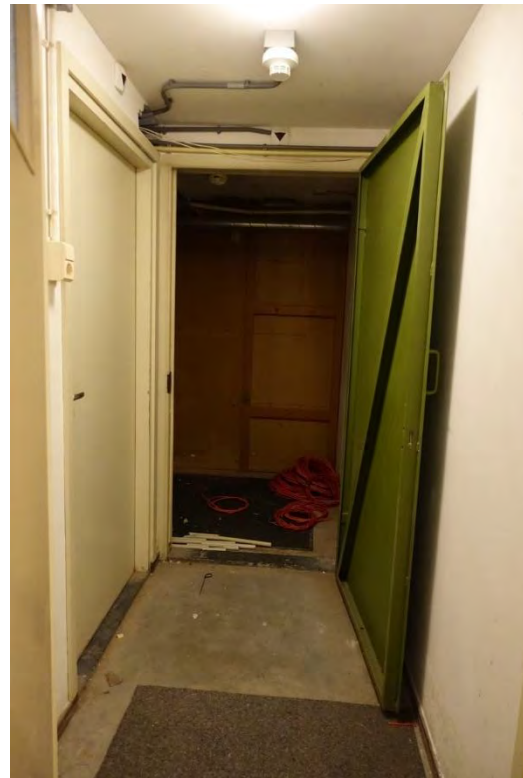
*Links de trap naar de zolder van het tussenlid. Hiervandaan zijn beide kappen toegankelijk. De trap is sinds 1963 ongewijzigd. Rechts de verwarmingsruimte uit 1963 in de kelder. De stalen deur moest het overslaan van vuur in geval van brand voorkomen.*

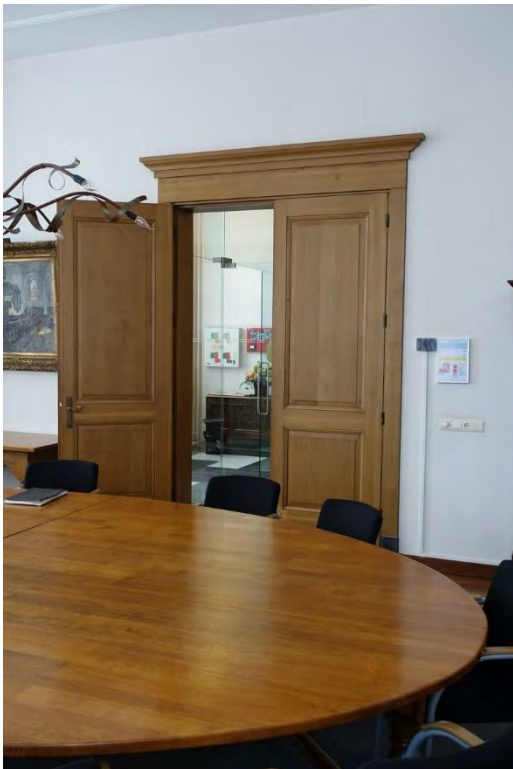
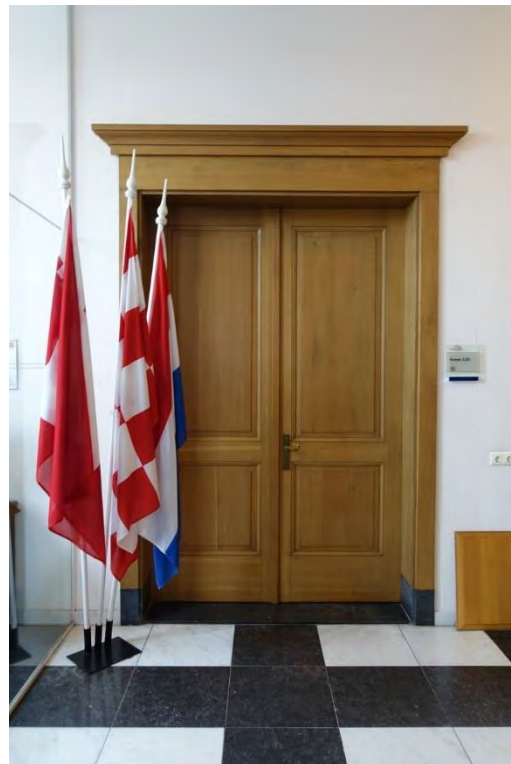
*De twee ruimtes die direct aan de hal grenzen hebben eiken paneeldeuren met een omlijsting in de vorm van een eenvoudig hoofdstel. Links vanuit de ruimte en rechts vanuit de hal.*

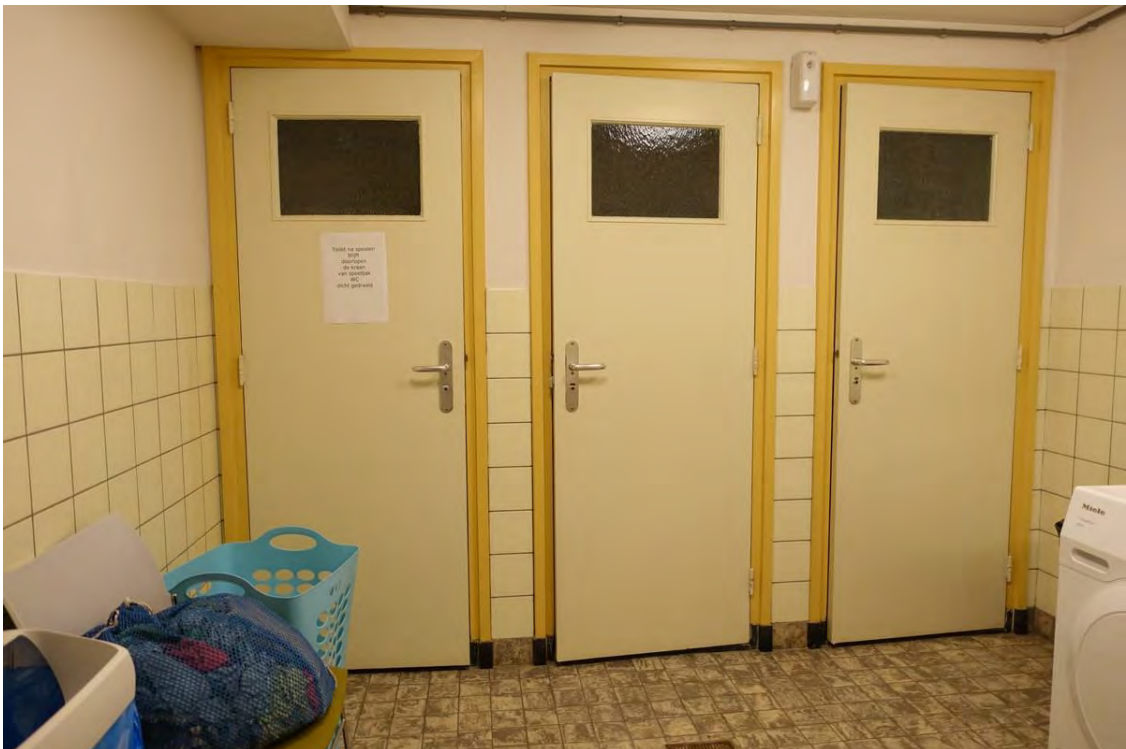
*De toiletgroep in de kelder heeft de oorspronkelijke deuren, vloeren en betegeling uit 1963 behouden.*

Er zijn verschillende groepen sanitair aanwezig. Deze zijn in het tussenlid geplaatst. De afwerkingen van vloeren en wanden dateren uit 1980, alleen de groep in de kelder heeft de afwerkingen uit 1963 behouden. Op de verdieping is de toiletgroep na 1980 aangepast en deels in de gang van het achterste volume geplaatst. In het trappenhuis aan de achterzijde is een mindervaliden toilet aanwezig dat niet meer in gebruik is. Alle stortbakken en toiletpotten zijn op verschillende momenten gemoderniseerd.

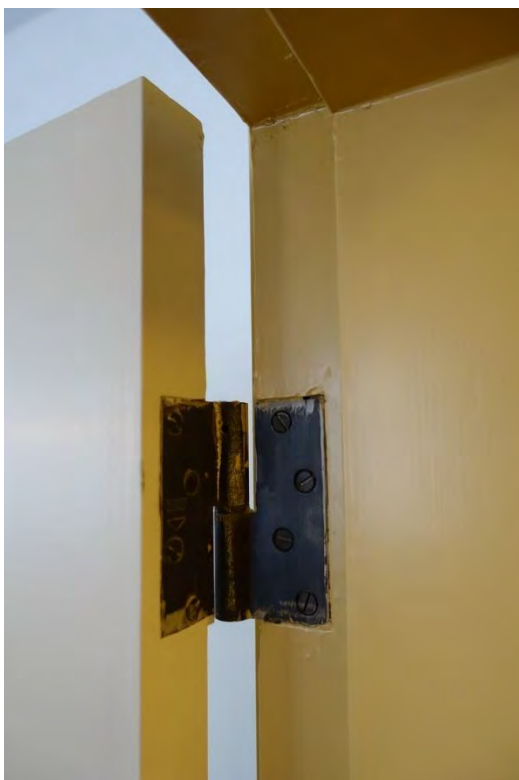
*De deuren op de verdieping van bouwdeel 1776. De scharnieren van messing en schroeven met platte koppen duiden op een plaatsing in 1980. De scharnieren zijn gelijk aan die op de begane grond. Rechts het aanzicht van de deur. Deze deuren hebben net als op de begane grond twee panelen.*

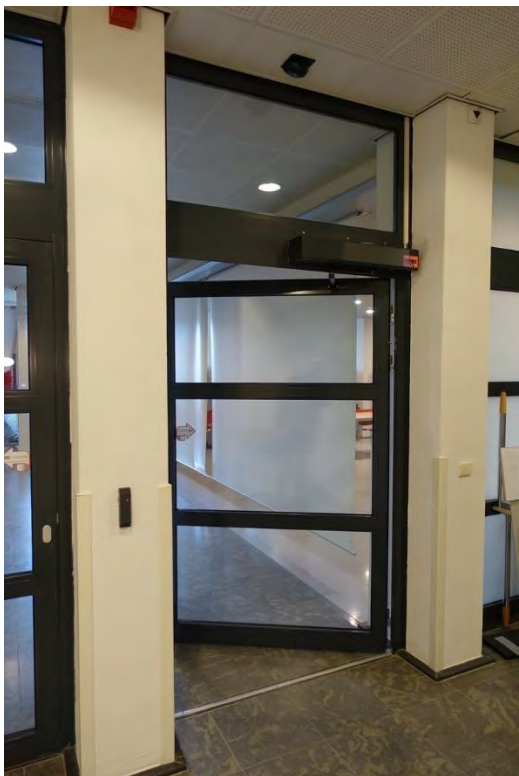
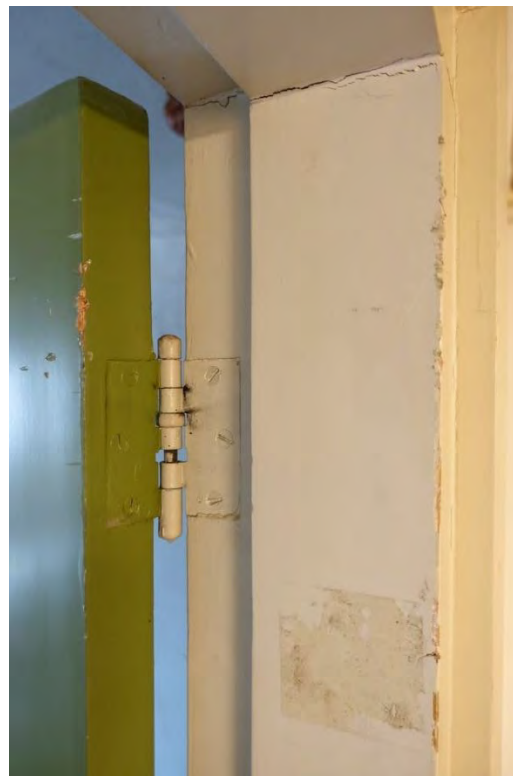
*Links de moderne doorgang met een aluminium pui naar het trappenhuis in de uitbreiding. De pui is in 2004 geplaatst. Rechts één van de deuren uit 1963 op de zolder van het tussenlid.*

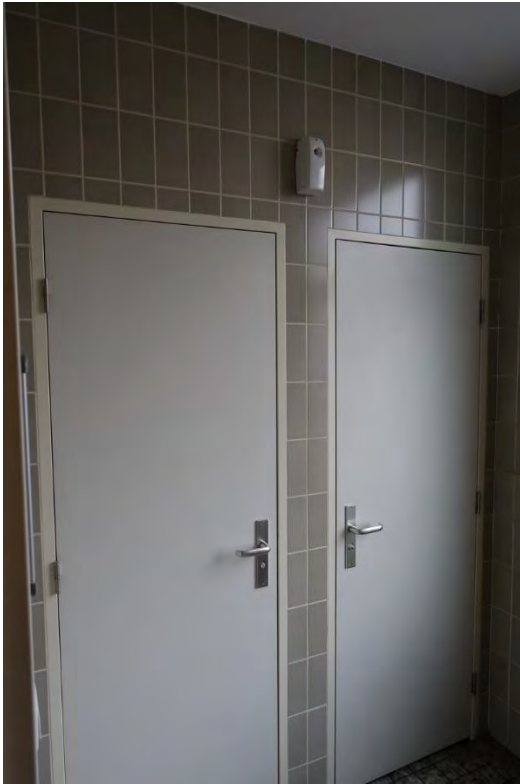
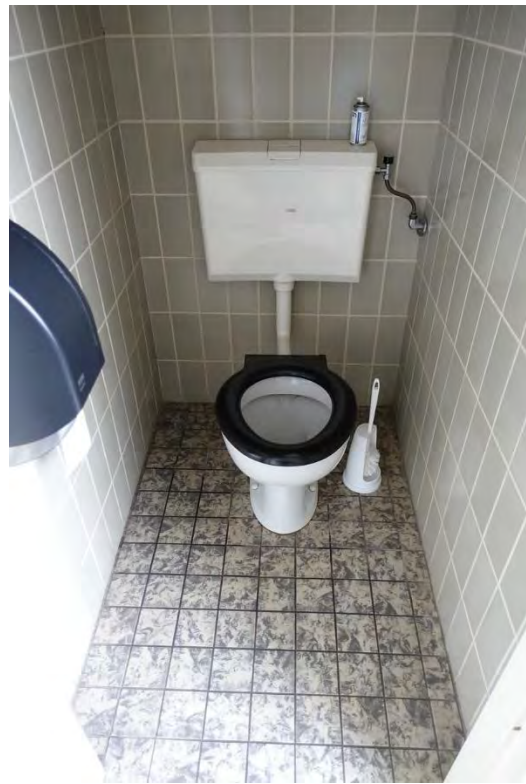
*Links de deuren van de toiletgroep op de begane grond en rechts één van de toiletten. De afwerking van vloeren en wanden is uitgevoerd zoals in het bestek uit 1978 genoemd. De Brucoral deuren met harde afwerklagen hangen in stalen kozijnen.*

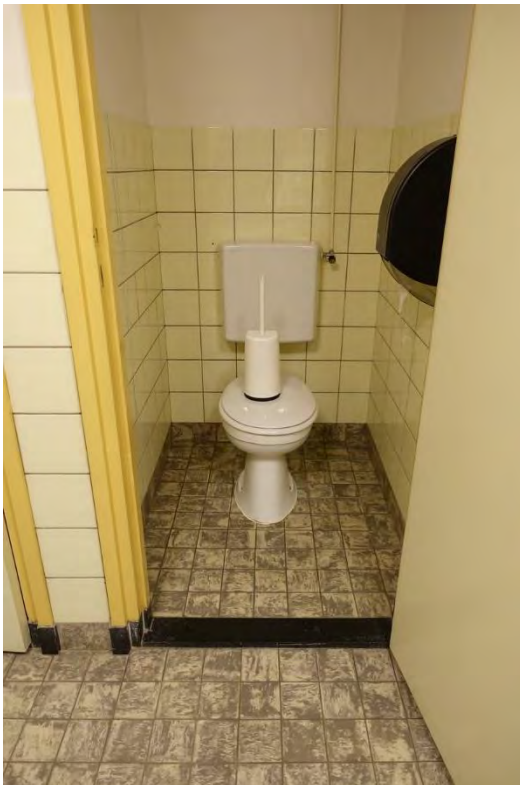
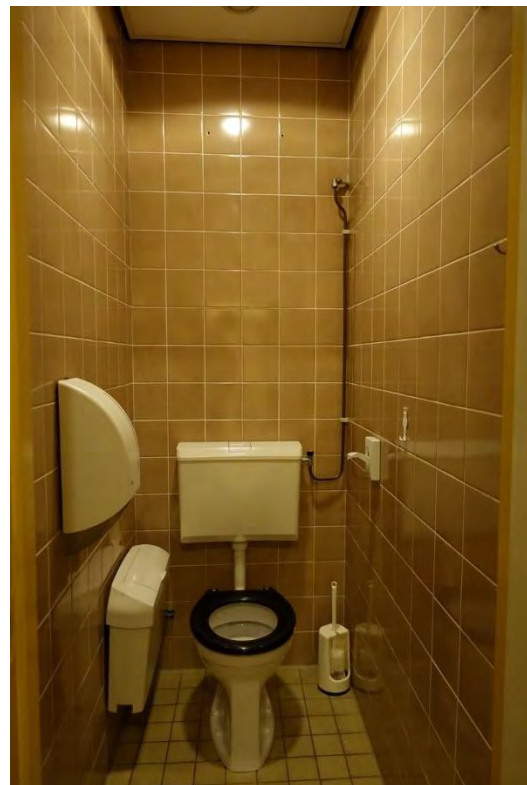
*Links één van de toiletten in de kelder met de afwerkingen uit 1963. Rechts één van de toiletten op de verdieping met na 1980 vernieuwde afwerkingen.*

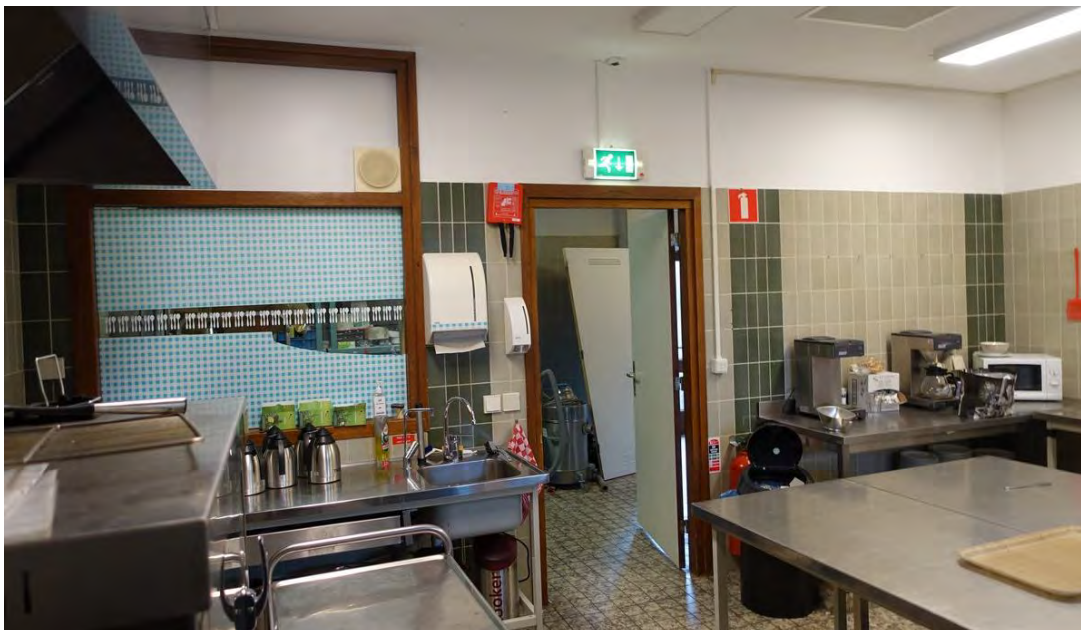
*De keuken gezien naar de voorgevel. De betegeling van vloer en wanden is zoals genoemd en getekend in 1978. De inrichting is van recente datum, net als het plafond.*

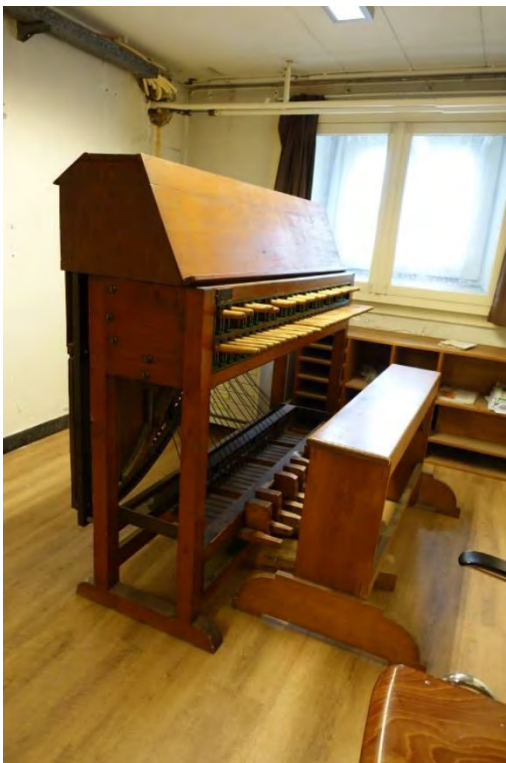
*Links de beiaard waarmee het carillon kon worden bespeeld. De beiaard is volgens het merkplaatje al in 1944 vervaardigd door de bekende firma Eijsbouts. Blijkbaar is deze hergebruikt.*

In de kelder van bouwdeel 1776 staat de beiaard waarmee het carillon dat in 1963 werd geschonken, kon worden bespeeld. Het is niet bekend of het carillon nog aanwezig is.

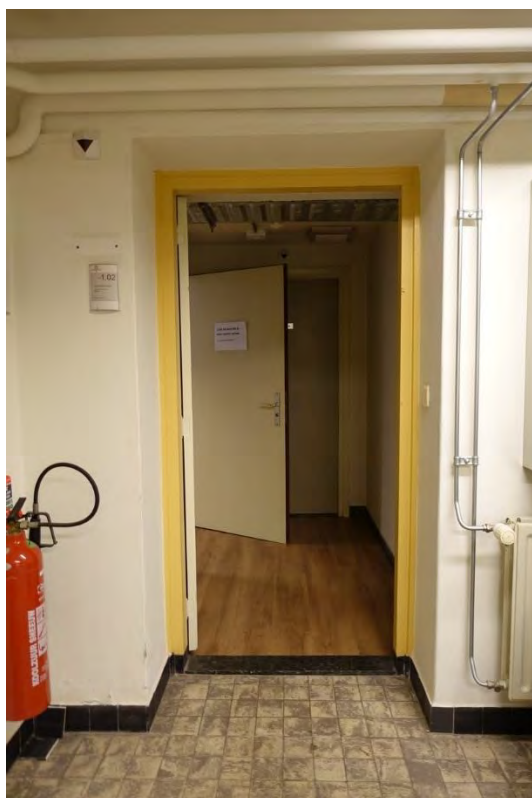
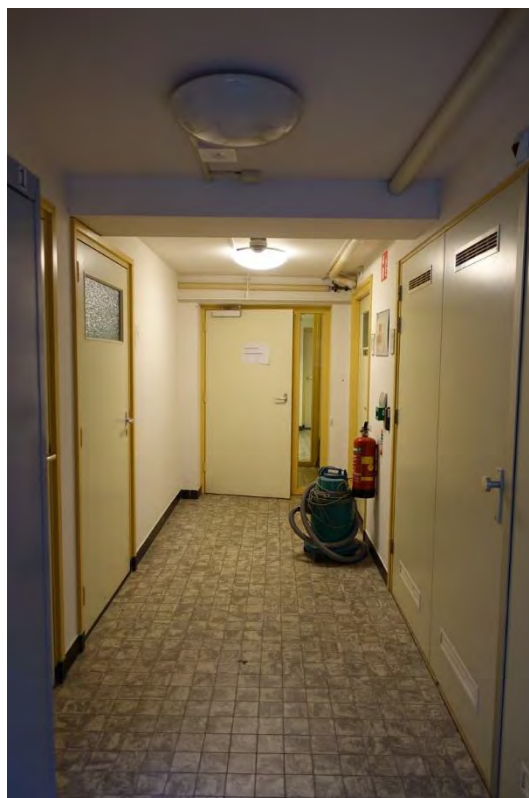
*Links de hal aan de voet van de trap in de kelder in bouwdeel 1776. De afwerkingen uit 1963 zijn hier nog aanwezig. De deuren zijn in 2004 vernieuwd, net als de ruimte aan de rechterzijde. Rechts de gang in de kelder van bouwdeel 1776 aan de linkerzijde. Ook hier dateren de afwerkingen uit 1963. Aan de rechterzijde staat de verwarmingsinstallatie.*

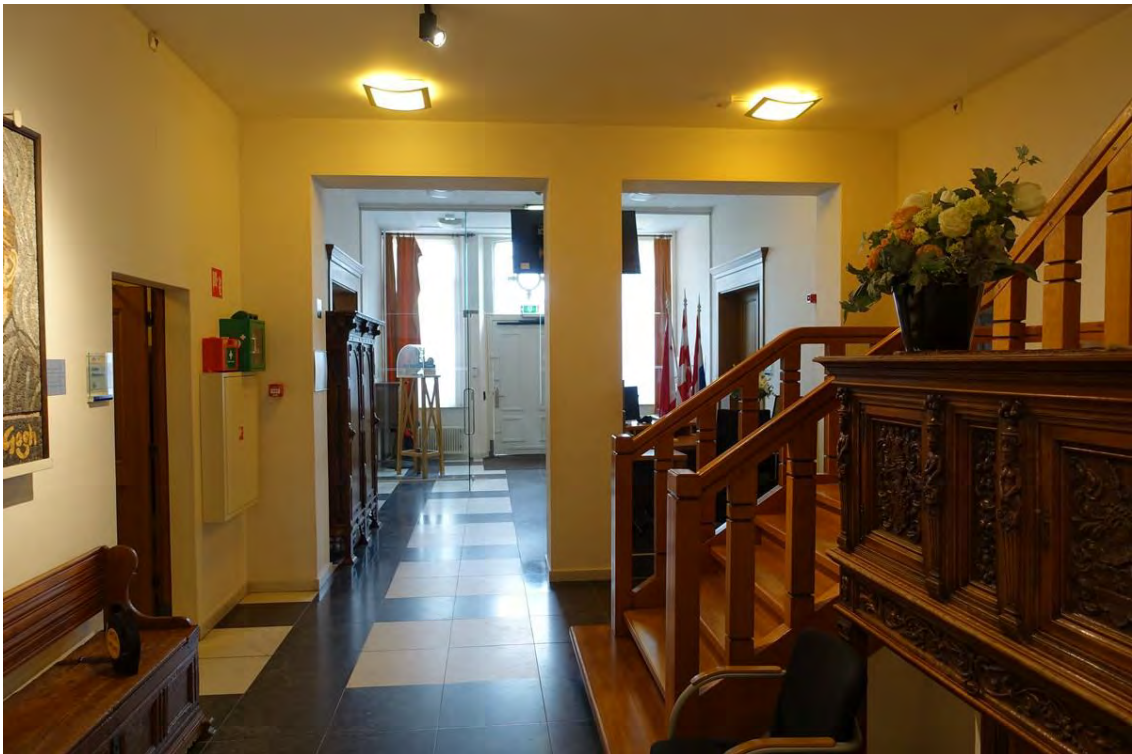
*De hal gezien vanuit het tussenlid. De vloer van marmer en hardsteen bestrijkt beide ruimtes. In de binnenmuur zijn twee openingen gemaakt.*

De meeste ruimtes hebben geen vloeren van bijzondere ouderdom of zeldzaamheid. Het meest opvallend is nog de vloer in de hal, die in een patroon is gelegd met hardstenen en wit marmeren tegels. Zoals reeds genoemd hebben enkele sanitaire ruimtes nog de oorspronkelijke vloerafwerkingen. In bouwdeel 1963 en het trappenhuis zijn deels de vloeren van Muschelkalksteen uit 1980 nog aanwezig.

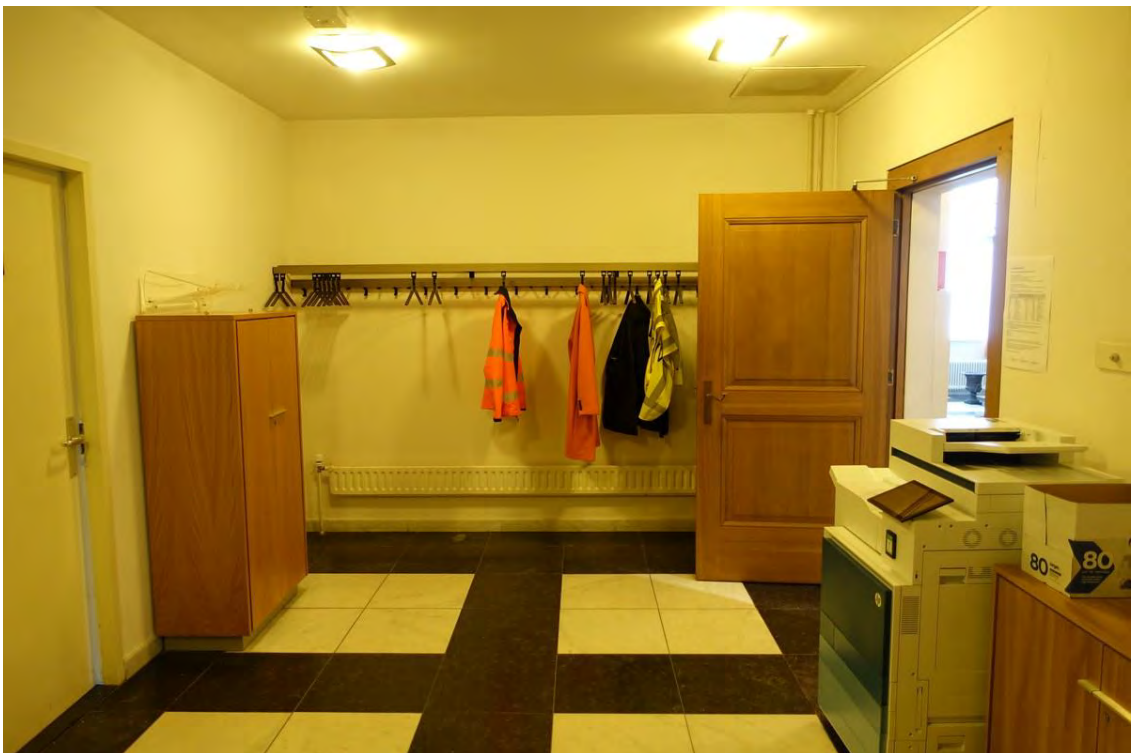
*De ruimte voor de toiletgroep in het tussenlid, ook hier is de luxe vloer in gelijk patroon gelegd. Ondanks de vrij basale functie is er een eiken deur als toegang geplaatst. Dit met het oog op de symmetrie en gelijke afwerkingen in de hal.*

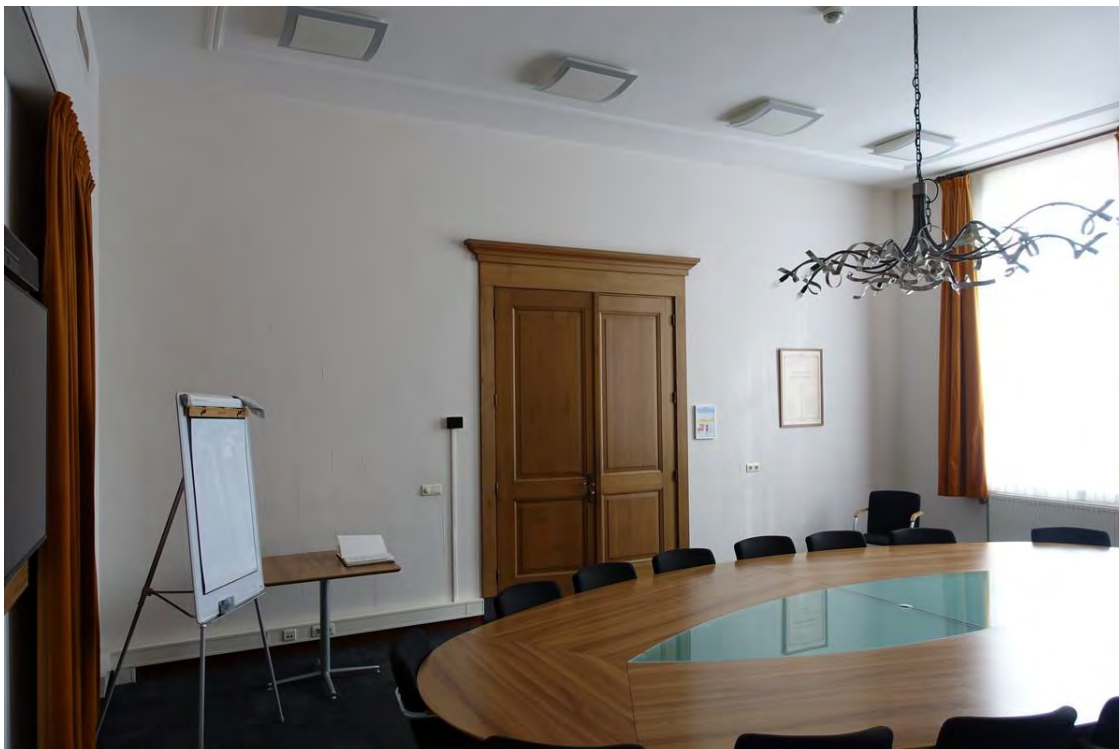
*De zaal in bouwdeel 1776 linksvoor op de begane grond. De afwerkingen zijn gelijk aan de rechterzijde. Op de vloer ligt stoffering.*

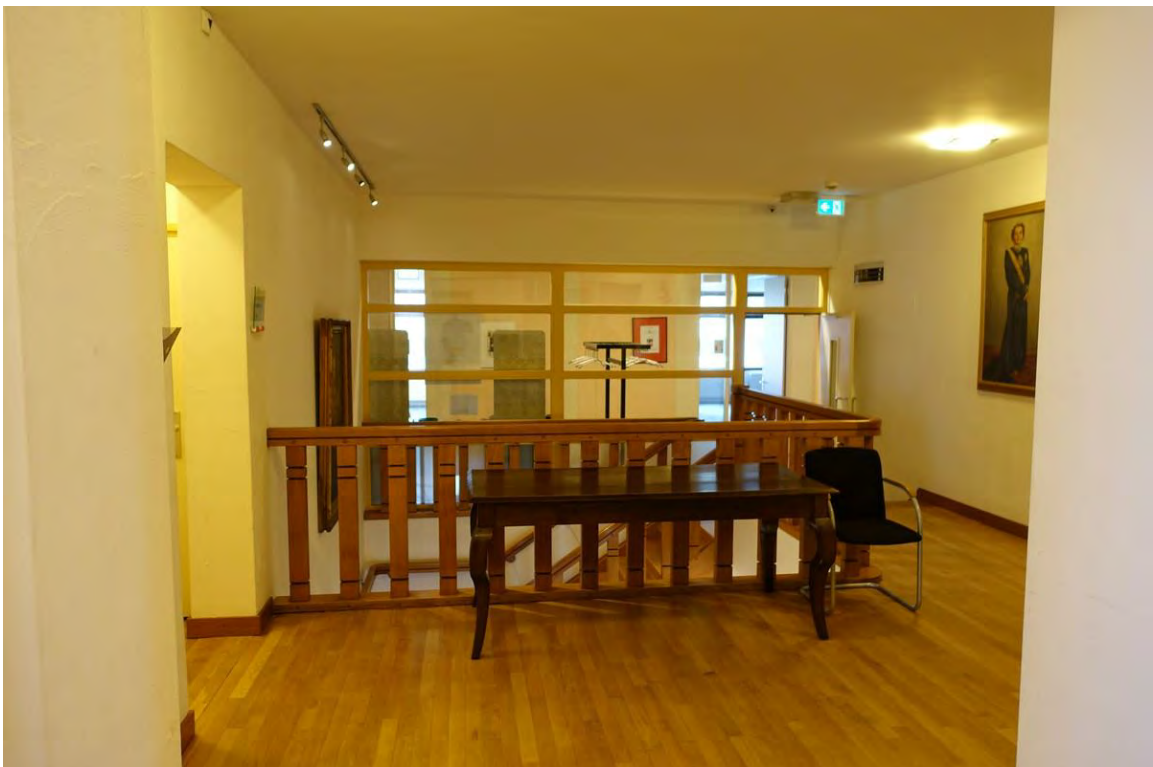
*De overloop op de verdieping van het tussenlid. De verhoudingen komen hier niet heel goed uit, mede vanwege het niveauverschil tussen de twee bouwdelen. De vloer van eiken parket is in 1980 aangebracht.*

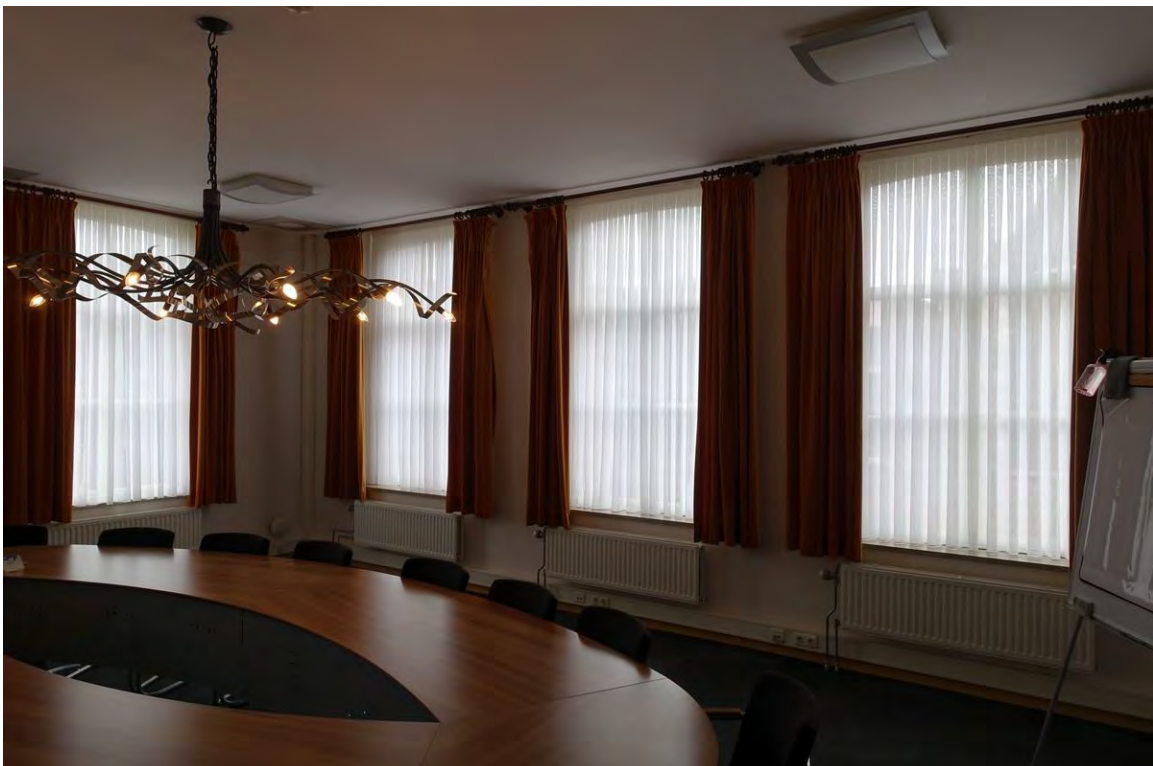
*De zaal op de verdieping van bouwdeel 1776 aan de linkerzijde. De afwerkingen zijn gelijk aan die op de begane grond. De drie vensters aan de rechterzijde zijn in 1963 toegevoegd. Onder de stoffering is de eiken vloer nog aanwezig.*

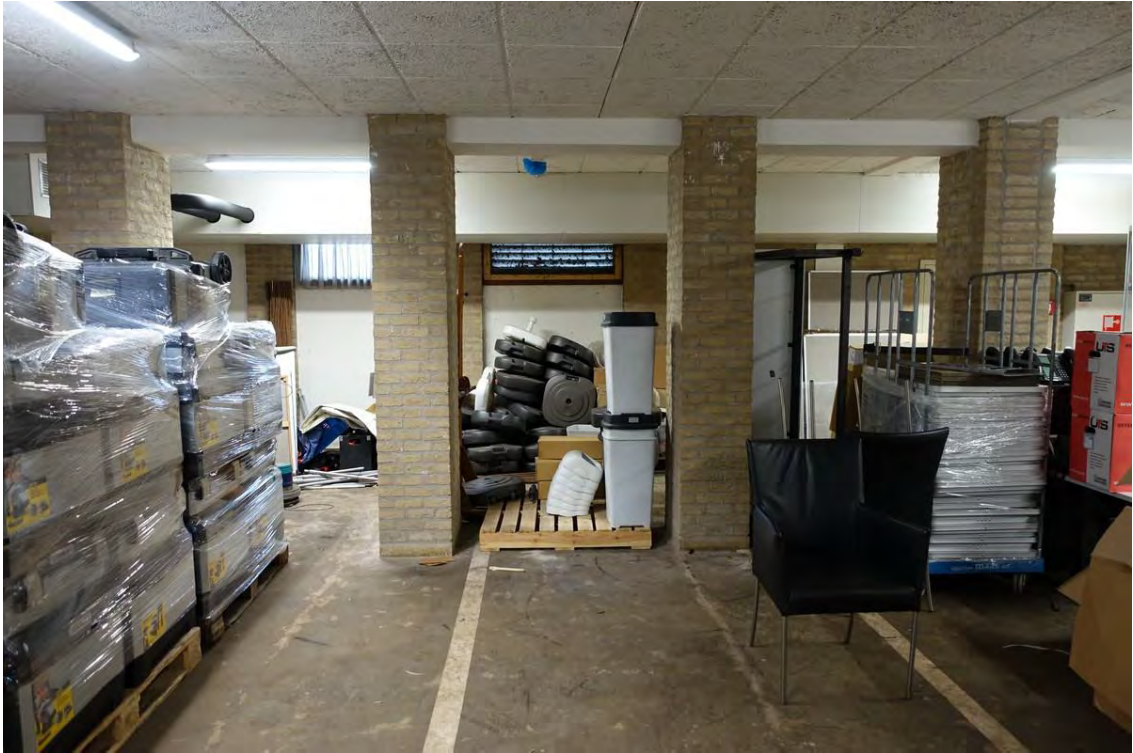
*De kelder van bouwdeel 1963. Aan de linkerkant is er een deel afgescheiden waarin technische installaties staan. De vloer is van beton, de wanden gestuct en het plafond van gewapend beton is met houtwolcement platen bekleed. Deze dateren waarschijnlijk uit 1963, toen ze al veelvuldig werden toegepast.*

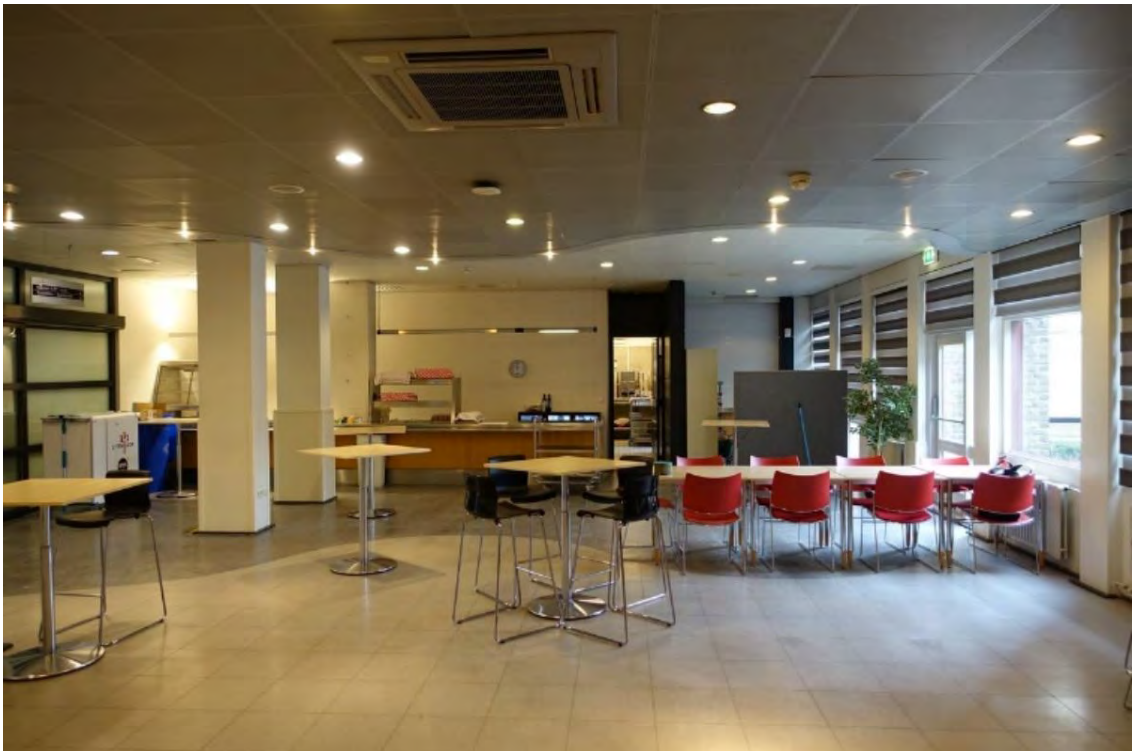
*De begane grond van bouwdeel 1963 gezien naar de keuken aan de linkerkant. De vloer dateert uit 1980. Het systeemplafond met installaties is in 2004 vernieuwd.*

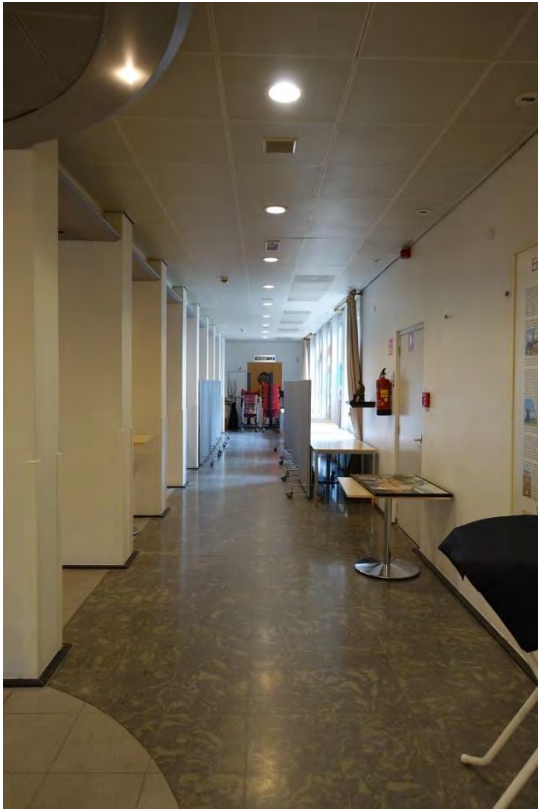
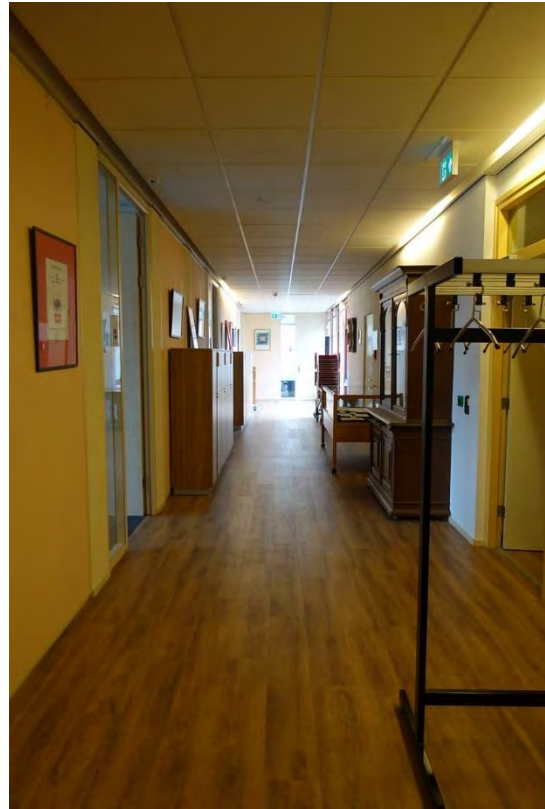
*Links de gang aan de voorzijde van de begane grond en rechts van de verdieping van bouwdeel 1963. Links met de vloer van Muschelkalktegels, rechts met een laminaatvloer. De kolommen zijn rechts in de systeemwand opgenomen.*
