## Etten-Leur Markt 1 Raadhuis

Bouwhistorische verkenning

BAAC Rapport B-24.0149

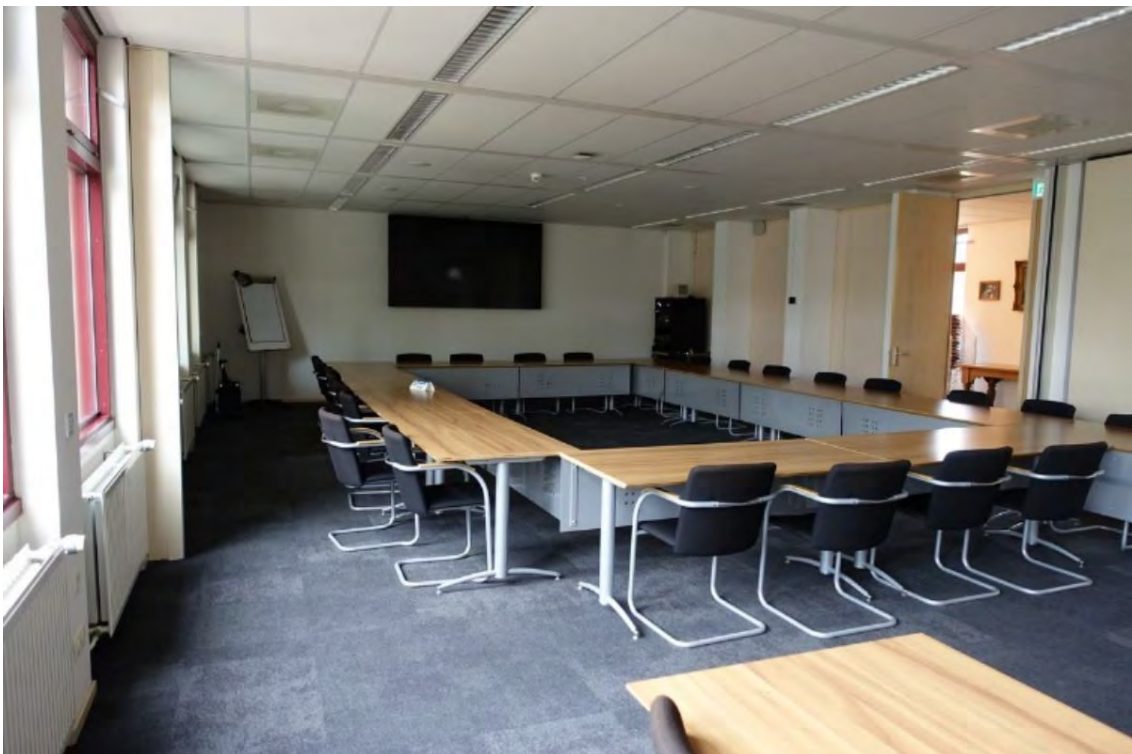
*Eén van de ruimtes op de verdieping van bouwdeel 1963 met de afwerkingen uit 2004. Met schuifwanden kan de grote ruimte voor het trappenhuis in drieën worden gedeeld.*

Bouwdeel 1963 is grotendeels ingedeeld met 21<sup>ste</sup>-eeuwse systeemwanden. Op de verdieping is er één grote ruimte die met schuifwanden kan worden opgesplitst.

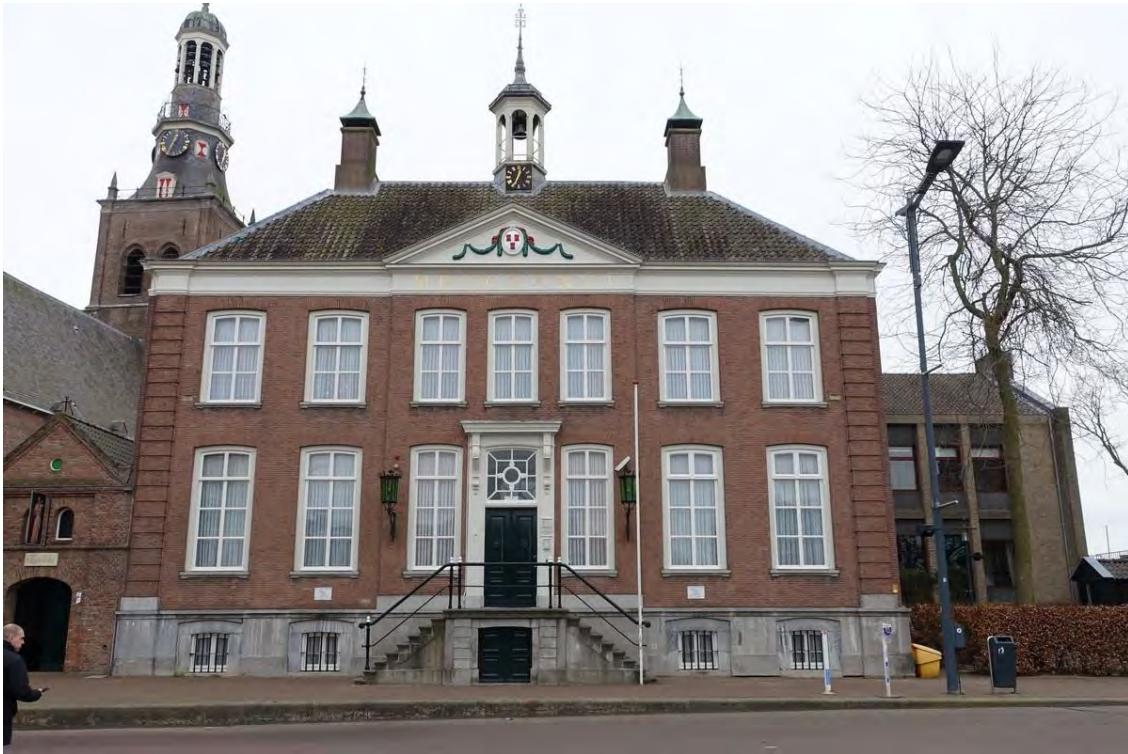
*De voorgevel uit 1776. De twee bouwlagen staan op de half verdiepte kelder. De middenrisaliet met fronton, geblokte hoekpilasters, de dubbele trap met bordes en het hoofdgestel van de entree geven het raadhuis een voorname uitstraling. De symmetrische indeling geeft een rustig beeld dat past bij het gezag dat bij het bestuur berustte.*

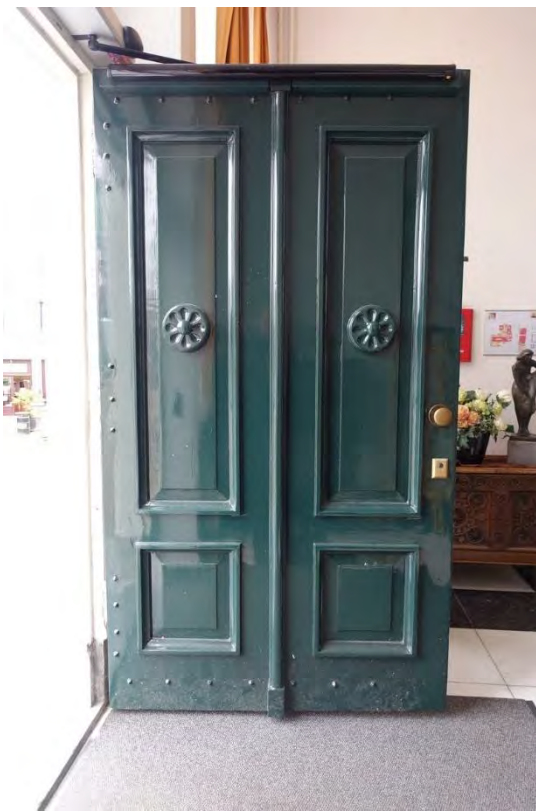
*De beide zijden van de spiegeldeur in de hoofdentree. De deur is in 1950 ingekort, daarvoor was er aan de bovenzijde een gelijk paneel als aan de onderzijde. De deur hangt in zware gehengen, deze zijn oorspronkelijk, het verdere beslag is van recente datum net als de automatische bediening. De naald in het midden wekt de indruk van een dubbele deur, deze schijnconstructie werd in de 19<sup>de</sup> eeuw veel toegepast.*

De dubbele paneeldeuren zijn waarschijnlijk in circa 1830 aangebracht gezien de aansluiting op de indeling van de vensters uit die tijd. In 1963 is het beslag gerestaureerd; de deuren hangen in zware gehengen. Aan beide zijden van de risaliet is een grote lantaarn geplaatst, deze zijn op de historische foto's pas in 1945 aanwezig, de herkomst is onbekend.

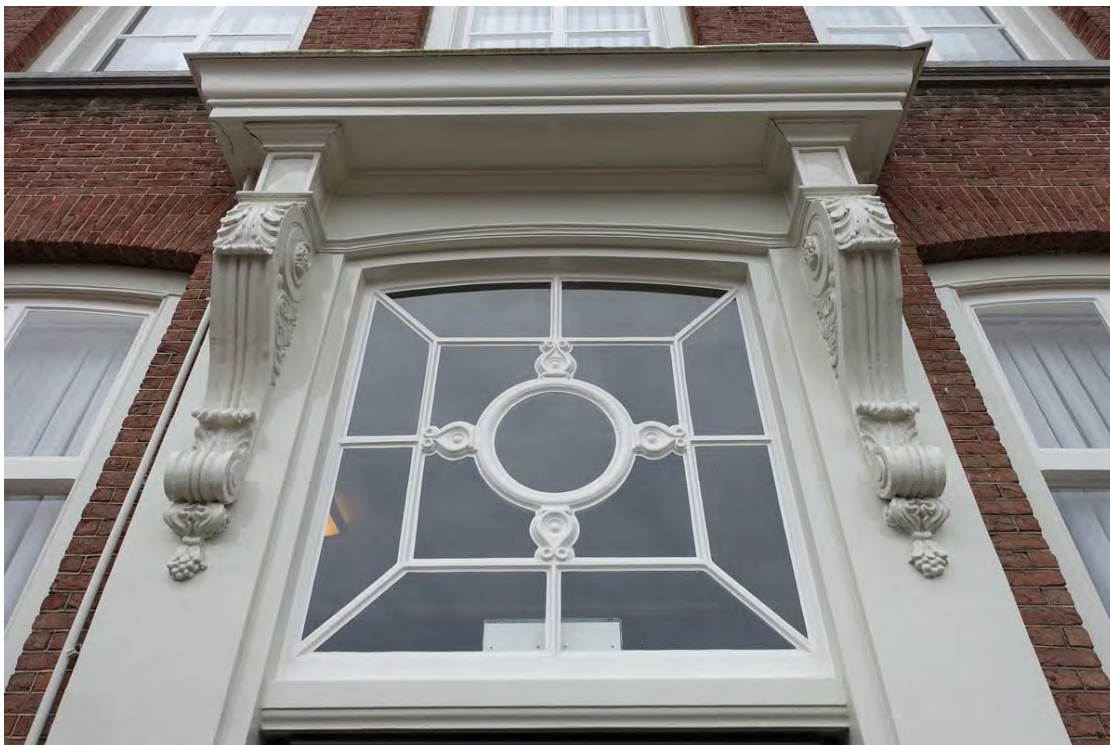
*De bovenzijde van het hoofdgestel van de entree. De consoles en de kroonlijst zijn rond 1830 geplaatst. Het bovenlicht is in 1950 aangebracht. De hoogte van het kalf wijkt geheel af van de die van de wisseldorpels van de vensters. Blijkbaar zag men in 1963 geen noodzaak om dit ongedaan te maken.*

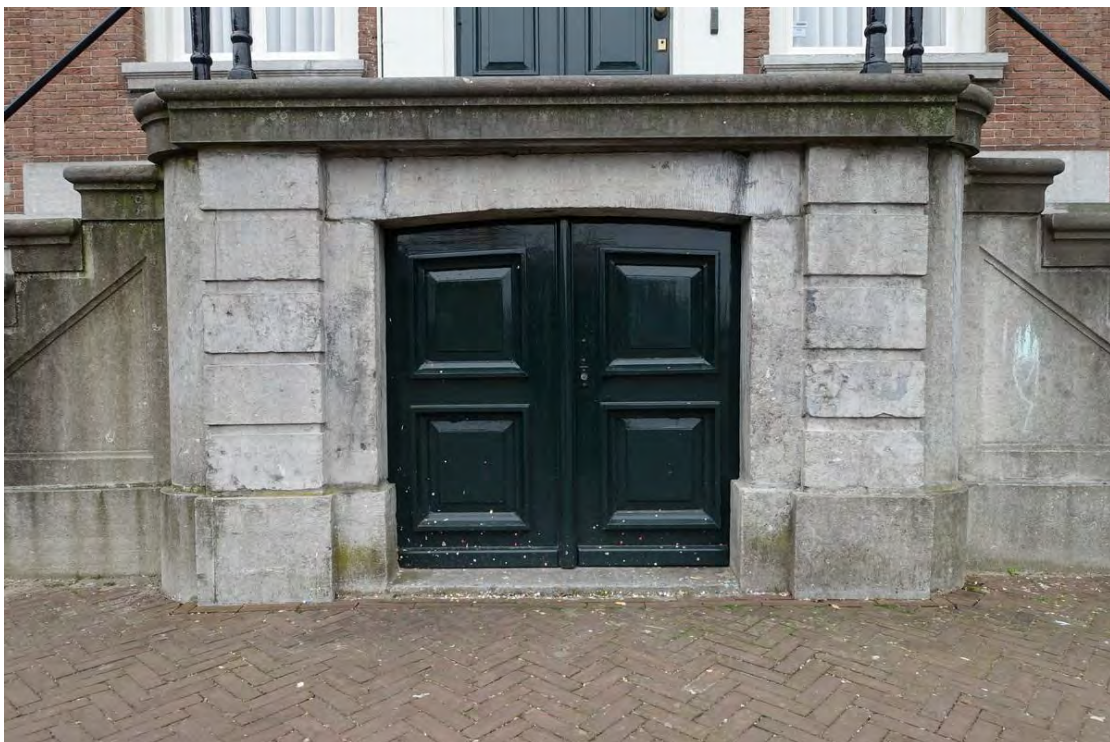
*Het bordes met de toegang tot de kelder. De trap is ook vormgegeven met kleine pilasters. Dit werk is oorspronkelijk. De treden van de trap en het bordes zijn vernieuwd.*

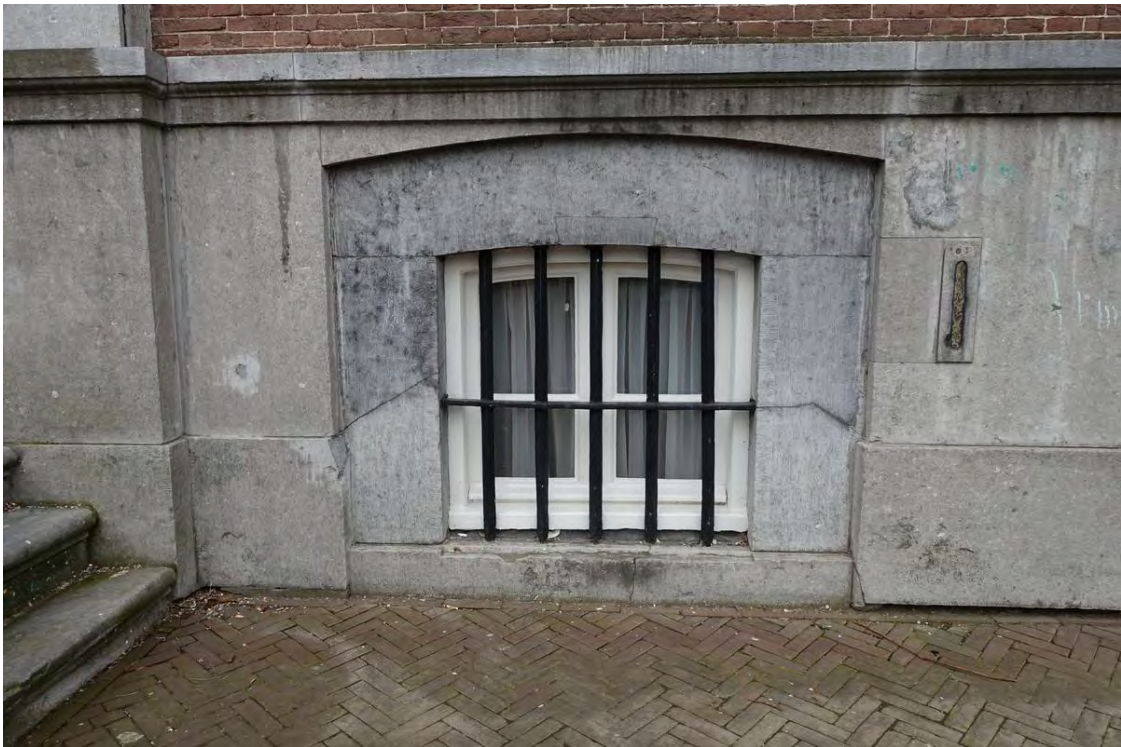
*Het kelderlicht direct rechts van de trap. De hardstenen platen rond de kelderlichten lijken van jongere datum dan het werk van de plint, het is goed mogelijk dat de openingen zijn verkleind. Rechts de brievenbus die eerst is toegevoegd en later is dichtgezet.*

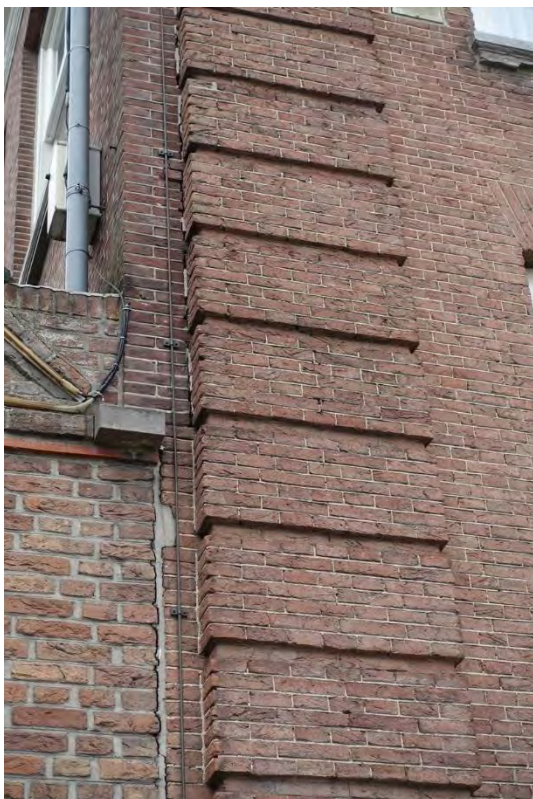
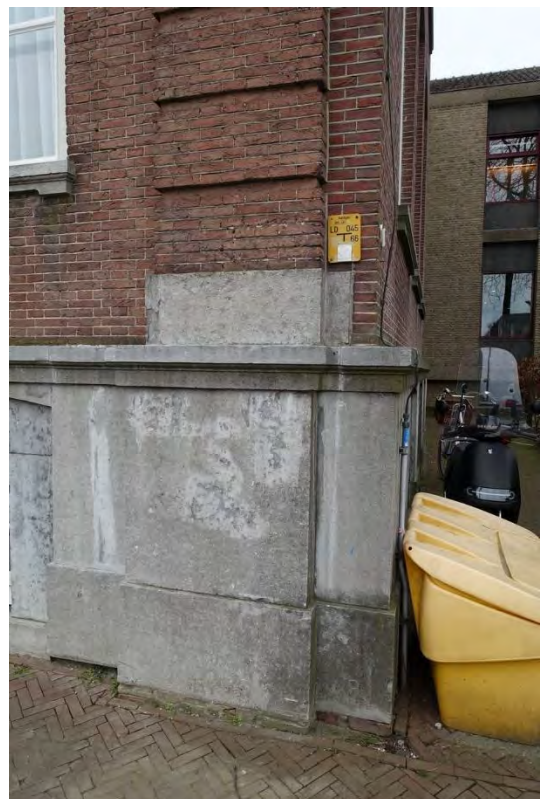
*De beide hoekpilasters met aan de buitenzijden de beklamping uit 1963. Aan de linkerszijde sloot de gevel aan op het brandspuithuisje. De beklamping heeft een steen die paarser is dan de meer roze oorspronkelijke baksteen.*

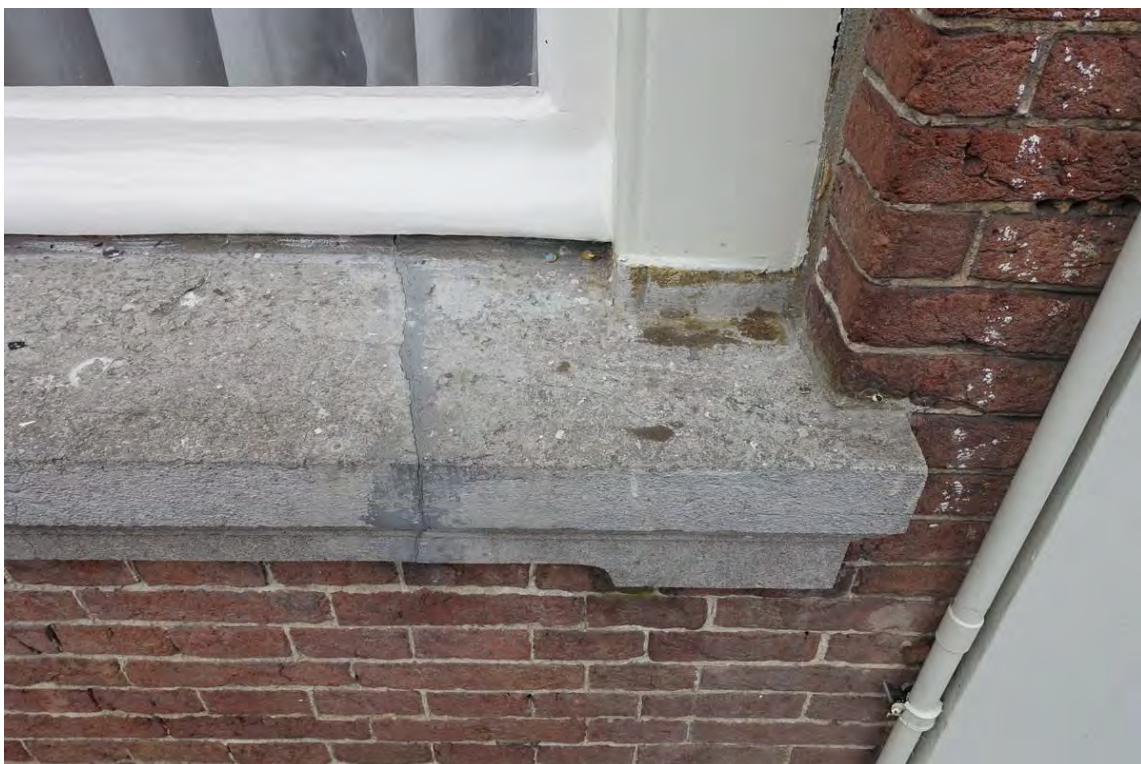
*De hardstenen dorpel links van de entree. De neuten onder de kozijnen zijn onderdeel van de dorpel. In het verleden werd dit vaak zo uitgevoerd, modern werk voert dit in twee delen uit. Het kozijn heeft een duivenjager profiel. Rechts de afgevoegde naad naar het metselwerk.*

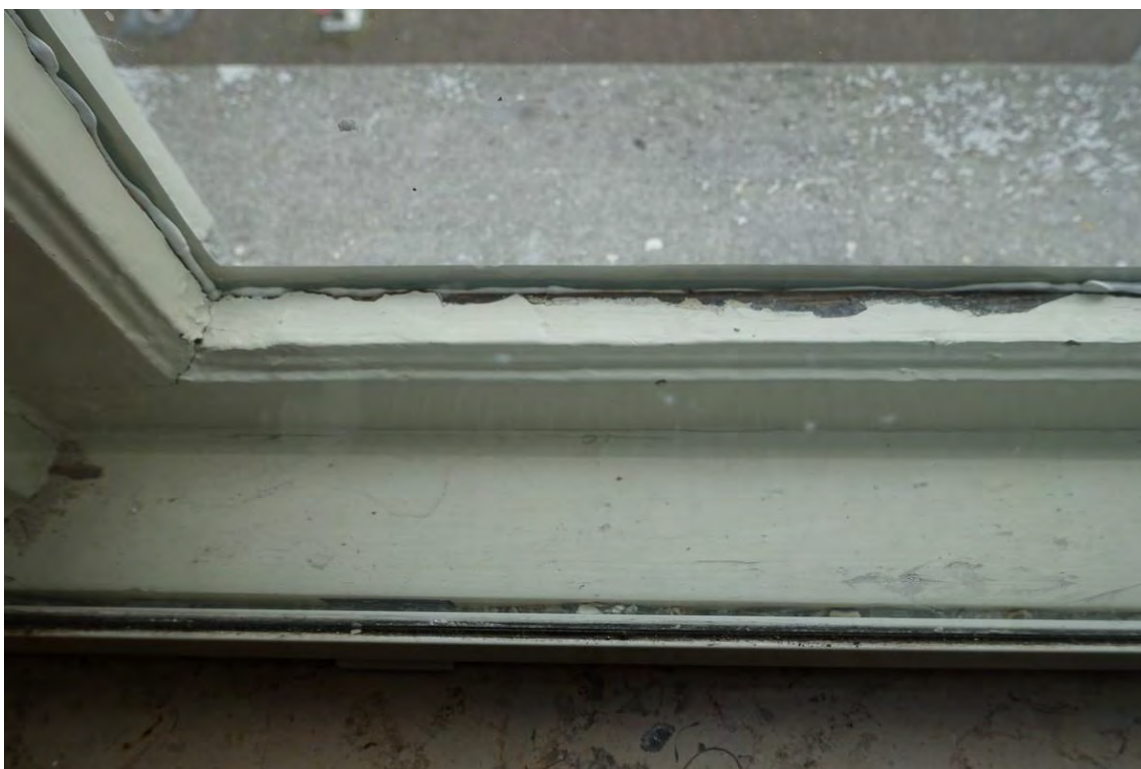
*De binnenzijde van de een van de ramen. Een aantal ruitjes is recent vervangen, waarbij de afgebladderde verf zicht geeft op het eiken raamhout. Het fijne profiel past goed in de 19<sup>de</sup> eeuw. Een aantal ruiten is nog oorspronkelijk.*

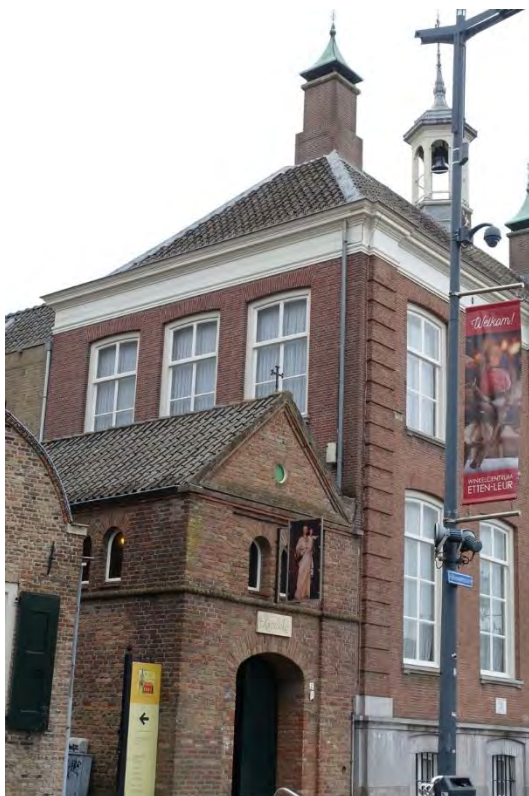
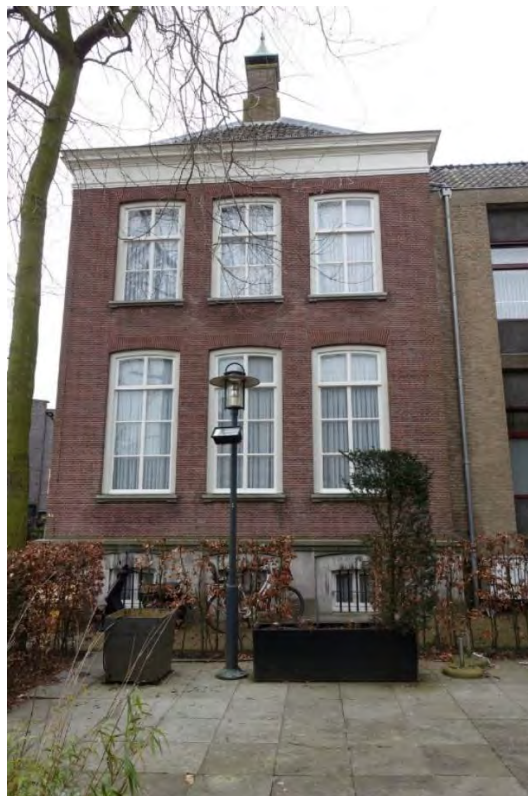
*Links de linker zijgevel met het voormalige brandspuithuisje dat tot kapel is herbestemd. Dit neemt vrijwel de gehele begane grond in beslag. Rechts de rechter zijgevel, waar in 1963 vijf vensters en drie kelderlichten zijn toegevoegd. Een travee minder zou al een veel duidelijker onderscheid tussen voor- en zijgevel hebben gegeven.*

De beide zijgevels hebben net als de voorgevel twee bouwlagen die op de half verdiepte kelder staan en worden gesloten met het schilddak. De gevels hebben gelijke afmetingen, maar er is wel een duidelijk verschil tussen links en rechts. Bij de eerste is eerste bouwlaag gedeeld met het voormalige brandspuithuisje zodat deze hier geheel aan het zicht onttrokken is. De indeling in drie traveeën met per travee een venster is in 1963 geheel nieuw aangebracht.

De gevel is opgetrokken in metselwerk dat sterk lijkt op dat van de voorgevel, maar eveneens in 1963 nieuw is opgetrokken. De oorspronkelijke gevel is als het goed is hier nog achter aanwezig. De rechter zijgevel had voor 1963 één venster, maar dit is gezien de aantallen die in het bestek worden genoemd niet hergebruikt. Hier is aangegeven dat alle kozijnen in 'goed vuren hout, eerste soort' vervaardigd moeten worden. De detaillering dient gelijk aan de vensters in de voorgevel te zijn. Een aantal van de ramen is intussen reeds vervangen in hardhout. Zowel de openingen in de gevel als de kozijnen en ramen zijn inderdaad gelijk aan die in de voorgevel. De linker zijgevel heeft alleen drie vensters op de verdieping, de rechter op alle bouwlagen drie. De hardstenen plint waarmee de kelder is bekleed en de lijst die de gevel sluit zijn in 1963 nieuw vervaardigd, ook naar voorbeeld van de exemplaren zoals aanwezig bij de voorgevel.

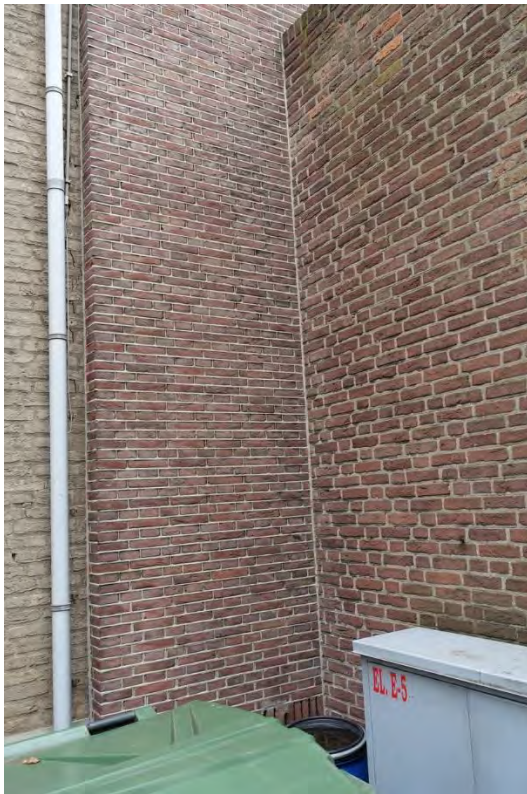
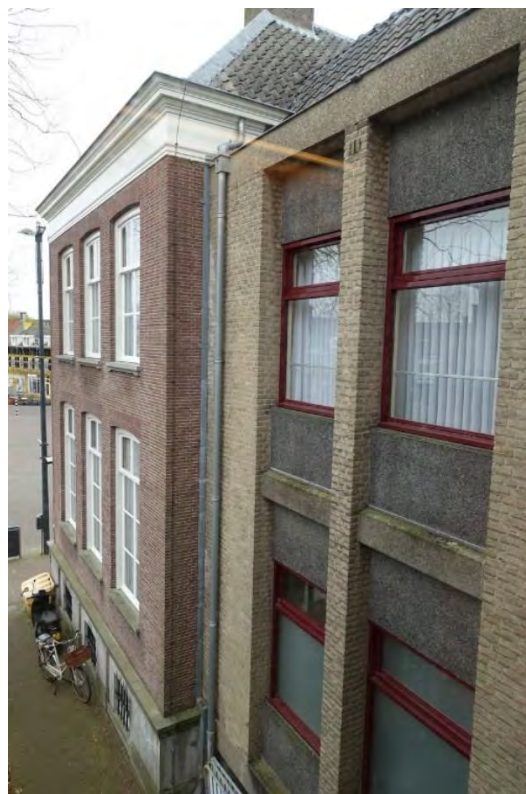
De beide overgangen van de zijgevels naar het tussenlid. Links de linkerkant met geheel links het tussenlid en rechts het voormalige brandspuithuisje. Hier is zichtbaar dat de beklamping later hiertegen is aangebracht. Rechts de rechter zijgevel. Omdat hier de ingang naar bouwdeel 1963 lag is aan de aansluiting meer aandacht besteed.

Het bouwdeel heeft vrijwel geen achtergevel, omdat hier in 1963 het tussenlid werd opgetrokken. Hiervoor liepen de zijgevels in hetzelfde vlak door. Aan de rechterzijde is er een kleine sprong, waarbij plint en lijst zijn doorgezet. Links is er een sprong ter dikte van de beklamping. De kroonlijst eindigt tegen de dakschilden van het tussenlid.

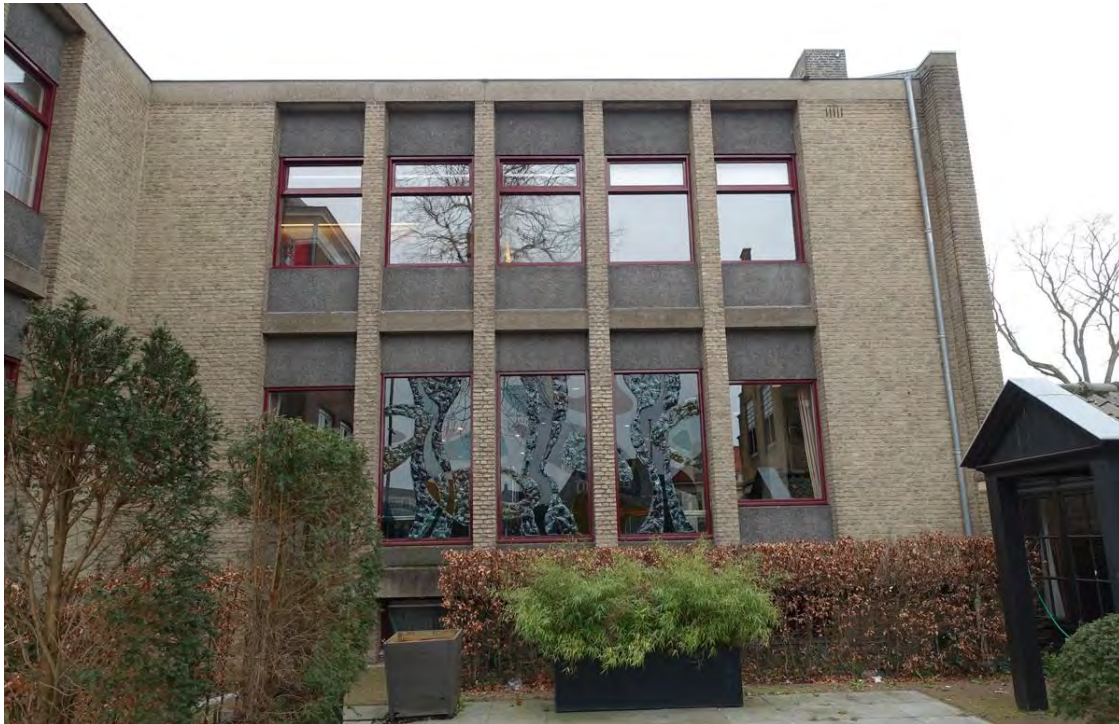
*De voorgevel van bouwdeel 1963. Het metselwerk en de structuur dateren uit 1963, de vensters zijn in 1980 vernieuwd. Toen zijn ook de glasappliqués geplaatst op de plaats van de entree.*

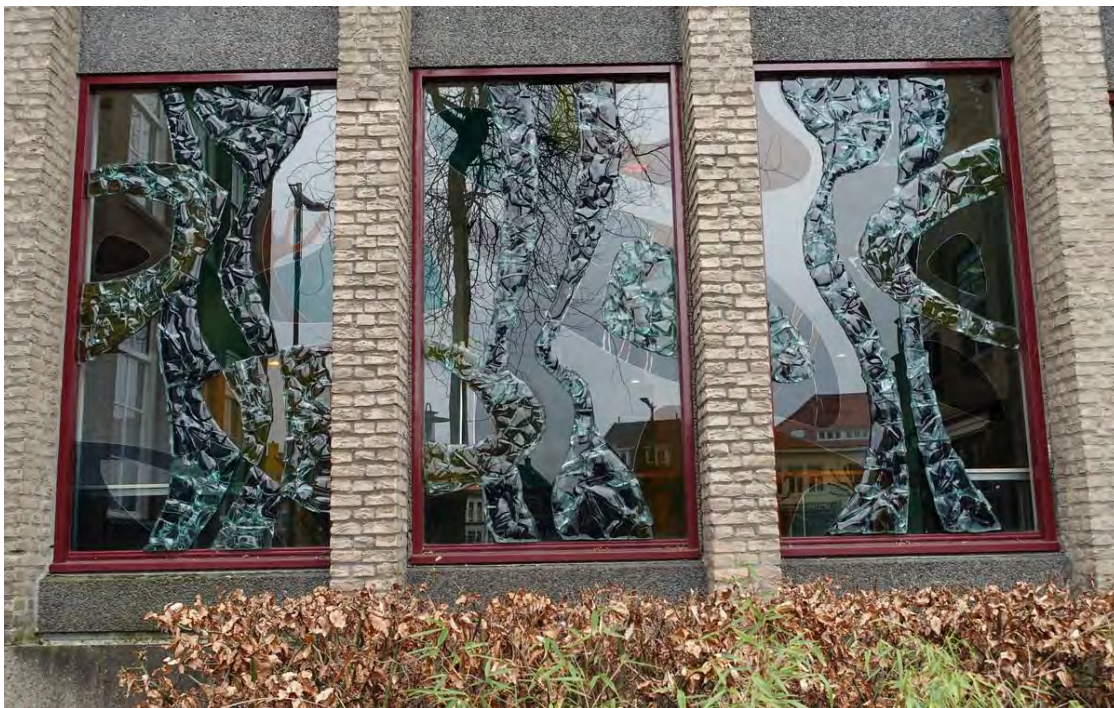
*De drie glasappliqués. Beide muurdammen laten zien dat het metselwerk in 1980 is aangeheeld.*

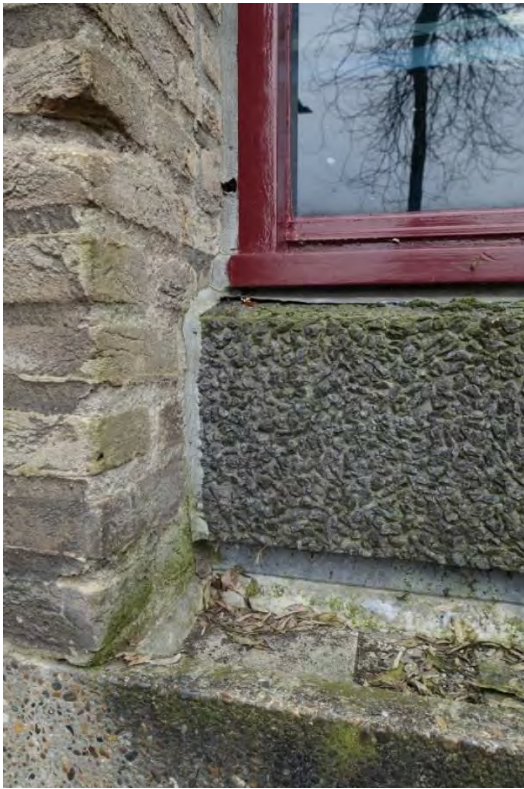
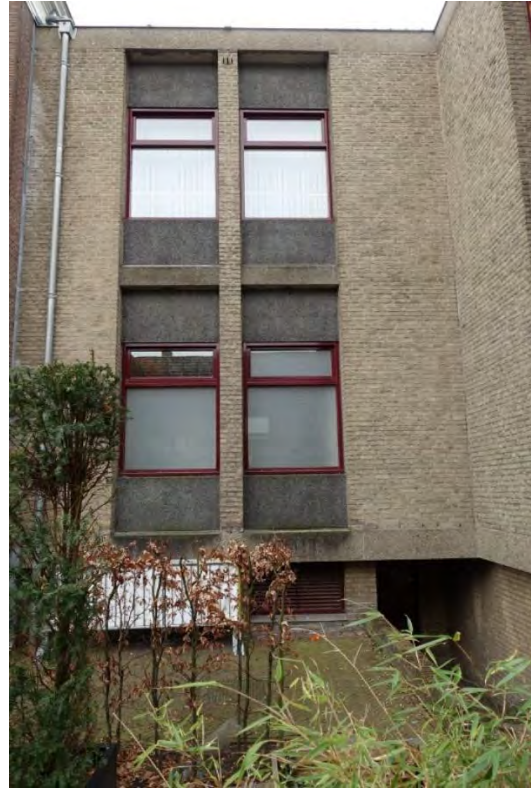
*Links een detail van de onderzijde van een venster. De dikke kitnaad is in 1980 aangebracht toen het kozijn en betonpaneel werden vernieuwd. De betonnen band eronder met erin aangebracht een lekgoot stamt uit 1963. Rechts de gevel van het tussenlid. Ook hier zijn de kozijnen en panelen vernieuwd.*

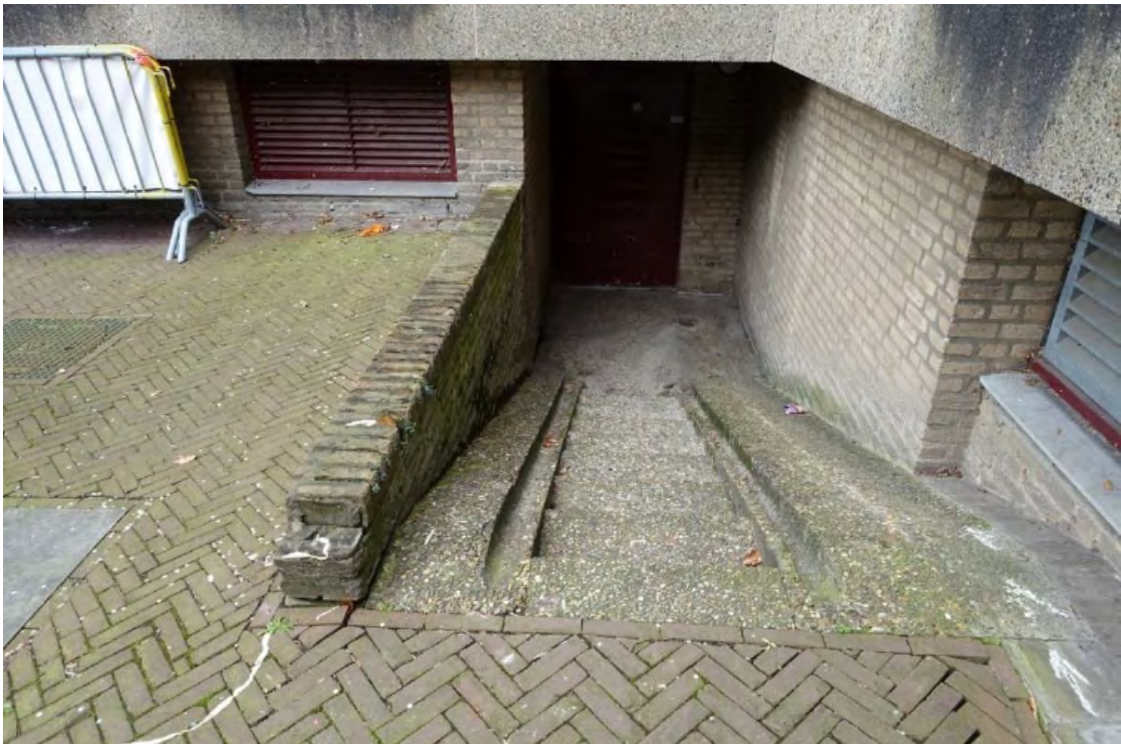
*De toegang tot de kelder. Deze behoort tot de oorspronkelijke opzet.*

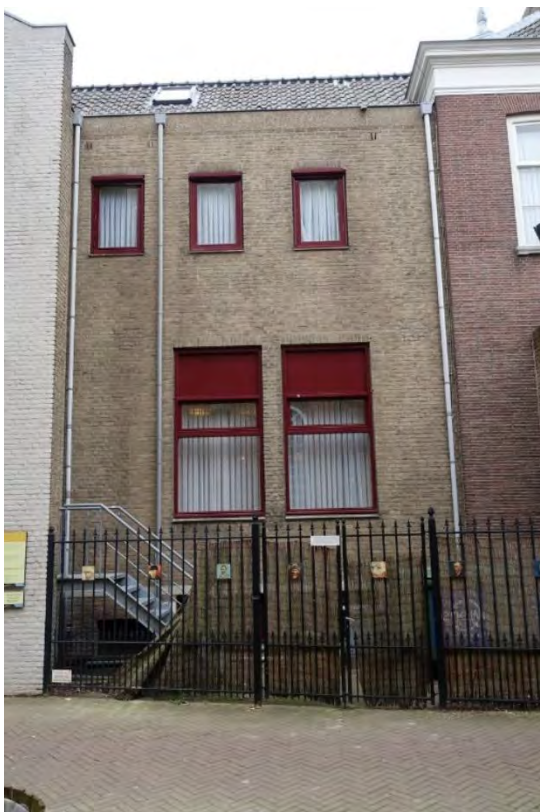
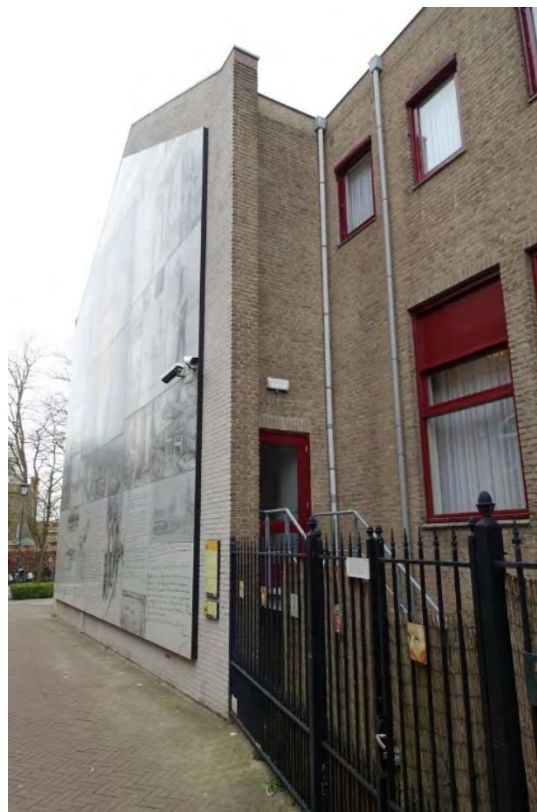
*Links de linkerzijde van het tussenlid. De vensters op de begane grond behoorden tot de raadzaal die hier in 1963 werd gesitueerd. Rechts de deur in de laatste travee van de voorgevel.*

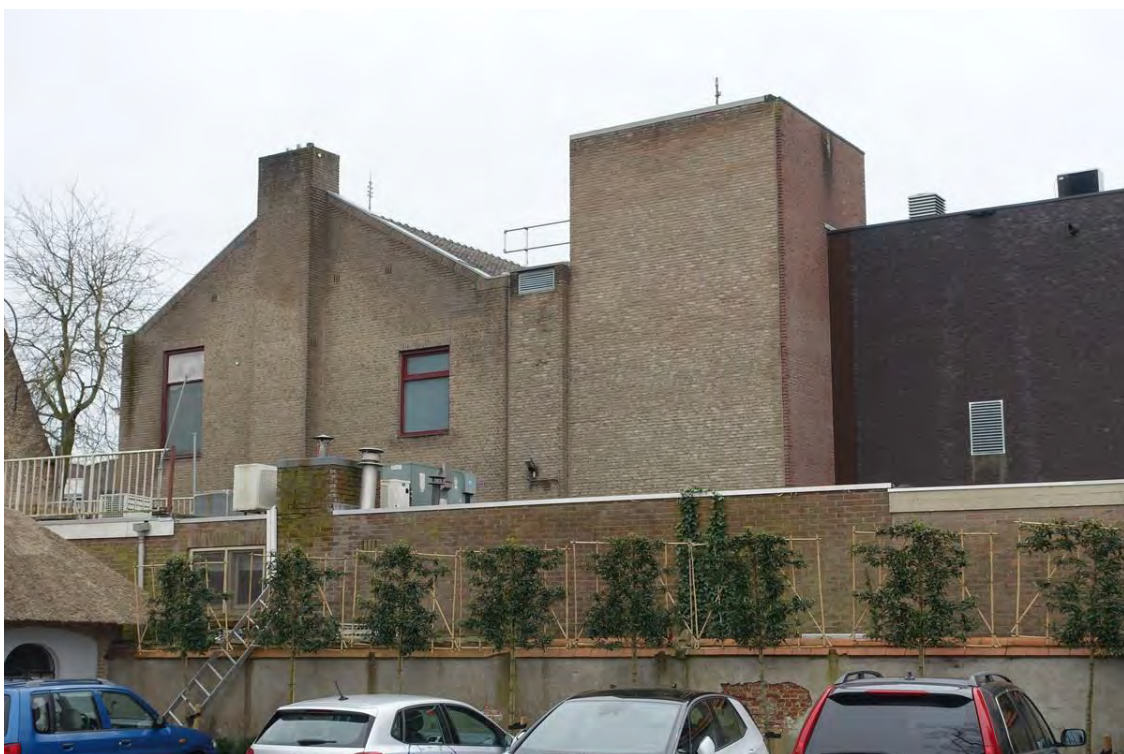
*De rechter zijgevel is op de begane grond geheel ingebouwd. Op de verdieping zijn er twee vensters. Door het hart van de gevel loopt een schoorsteen die niet meer gebruikt wordt. De tuitgevel wordt gesloten met een rollaag. Rechts de blinde gevel van het trappenhuis uit 1980.*

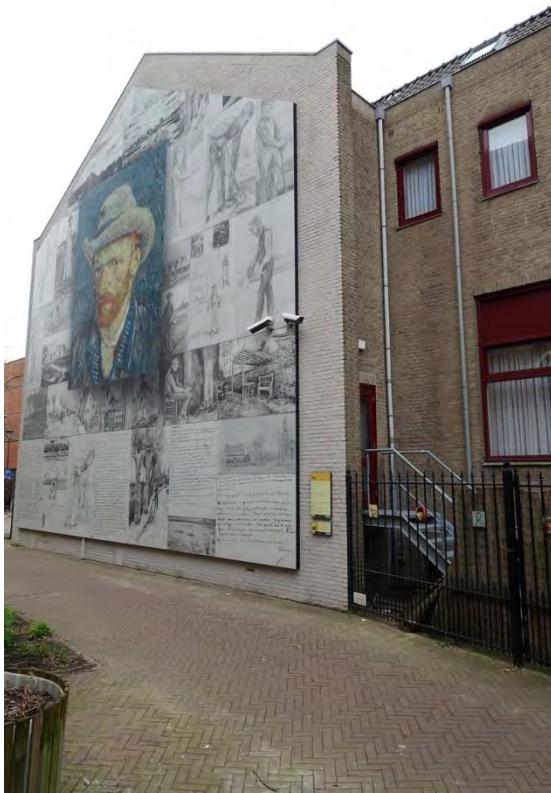
*De linker zijgevel is van gelijke vorm als de rechter, alleen de schoorsteen ontbreekt. De gevel is geheel blind. Waarschijnlijk in 2014 is de grote collage aangebracht van verschillende zaken die met het verblijf van Vincent van Gogh in Etten hebben te maken.*

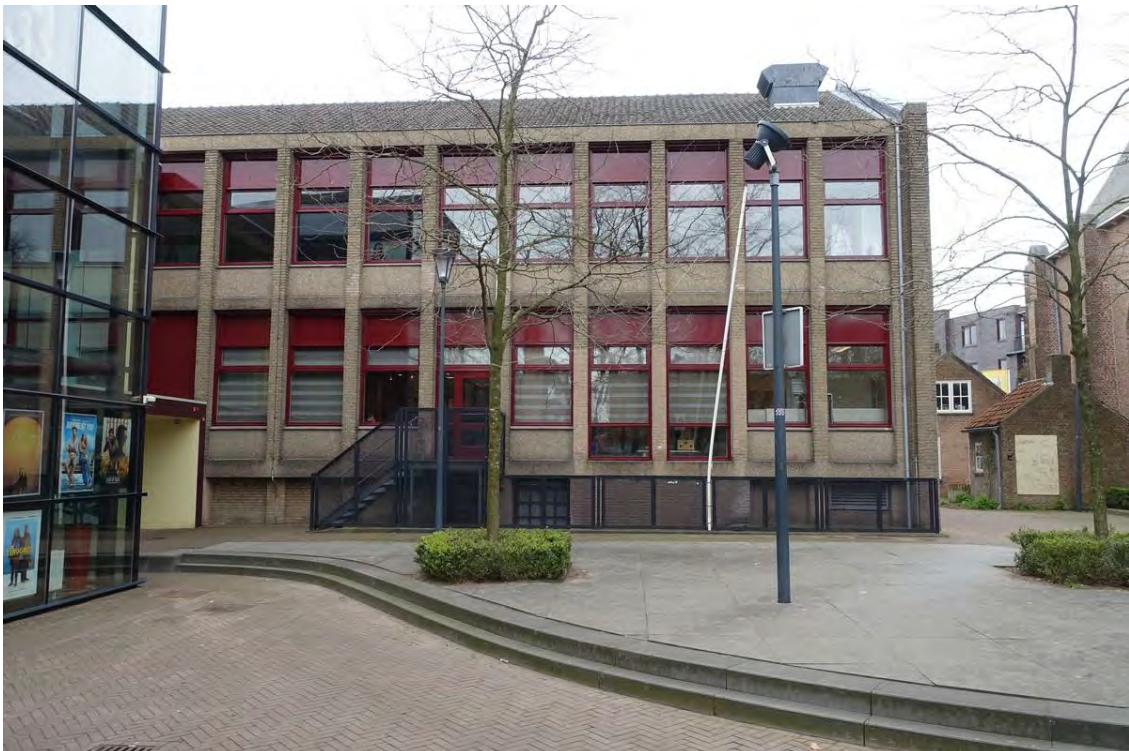
*Het vrijstaande deel van de achtergevel met links de bioscoop uit 2004.*

De achtergevel heeft een gelijke opzet als de voorgevel. Aan de linkerzijde staan het trappenhuis uit 1980 en de entree uit 2004. Hierdoor liggen er nog tien traveeën vrij. Door de glazen pui van de entree zijn er nog drie zichtbaar, het trappenhuis neemt er vijf in beslag. De horizontale geleiding van de gevel met prefab betonnen banden met gewassen grind afwerking is gelijk aan die van de voorgevel. Ook hier zijn alle kozijnen in 1980 in hardhout vernieuwd. De gewassen grind panelen onder de kozijnen zijn in 1980 niet vervangen. De kozijnen hebben alle een vaste ruit met erboven een scharnierend bovenlicht. Een paneel vult het restant van de gevelopening.

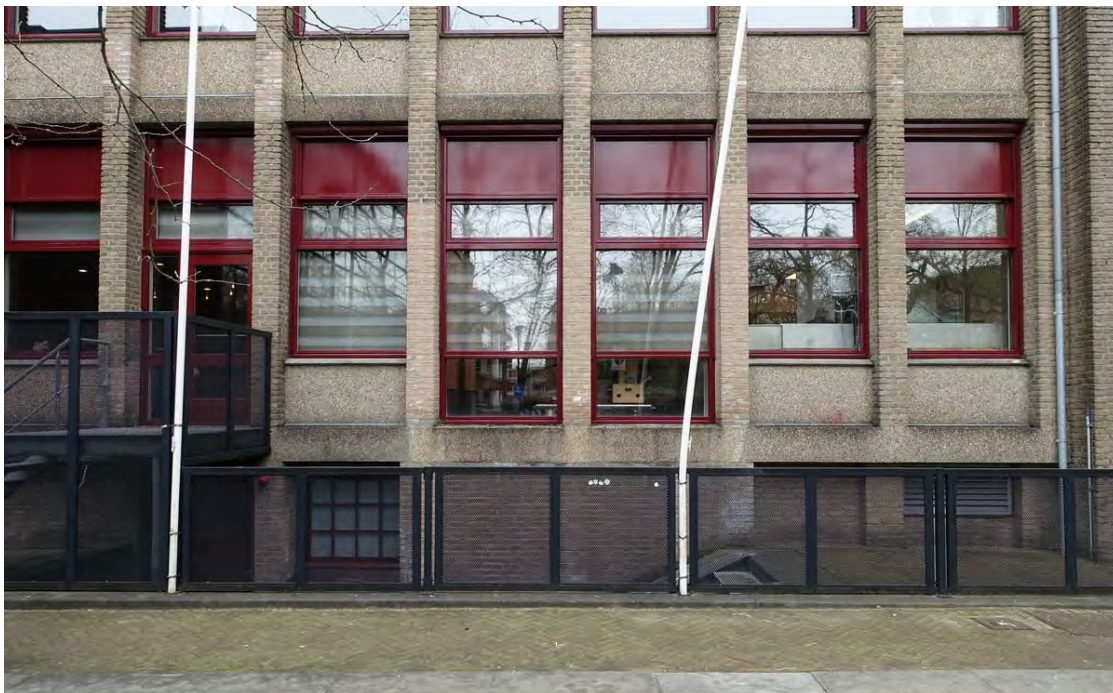
*De begane grond met links de in 1980 toegevoegde deur. In de derde en vierde travee de plaats waar de gang naar de Oude Kerk aansloot op het bouwdeel. De twee muurdammen zijn in een meer gele steen opgetrokken na de sloop van de gang. Voor de gevel de toegang tot de kelder.*

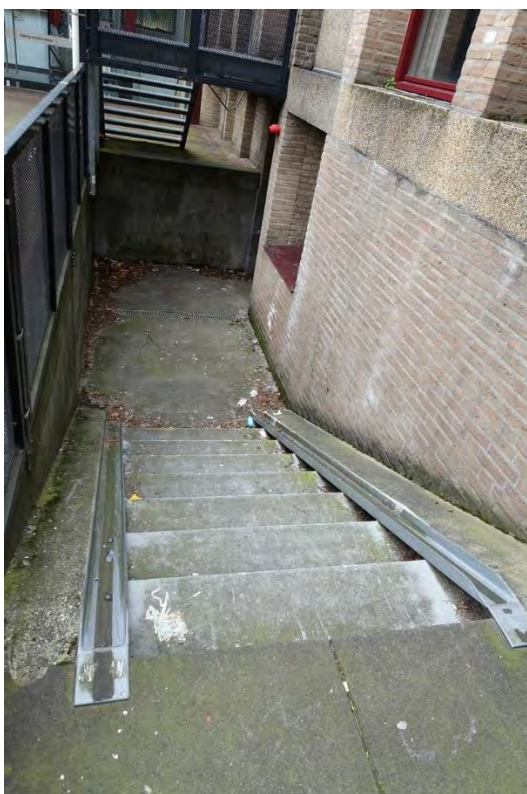
*Links de toegang tot de kelder met aan de rechterzijde het aangeheelde metselwerk na de sloop van de gang. Rechts de gevel van de entree. De gevel is vrijwel geheel van glas met op de begane grond een portaal. De afwerking hiervan en van de luifel is van trespas.*

travee sloot de gang naar de Oude Kerk aan. Na de sloop zijn de kozijnen op de begane grond tot op de vloer doorgezet. In de zesde travee is in 1980 een deur toegevoegd waarvoor het betonpaneel werd verwijderd. Tot slot is in 2004 in de vijfde travee een toegang tot de kelder aangebracht.

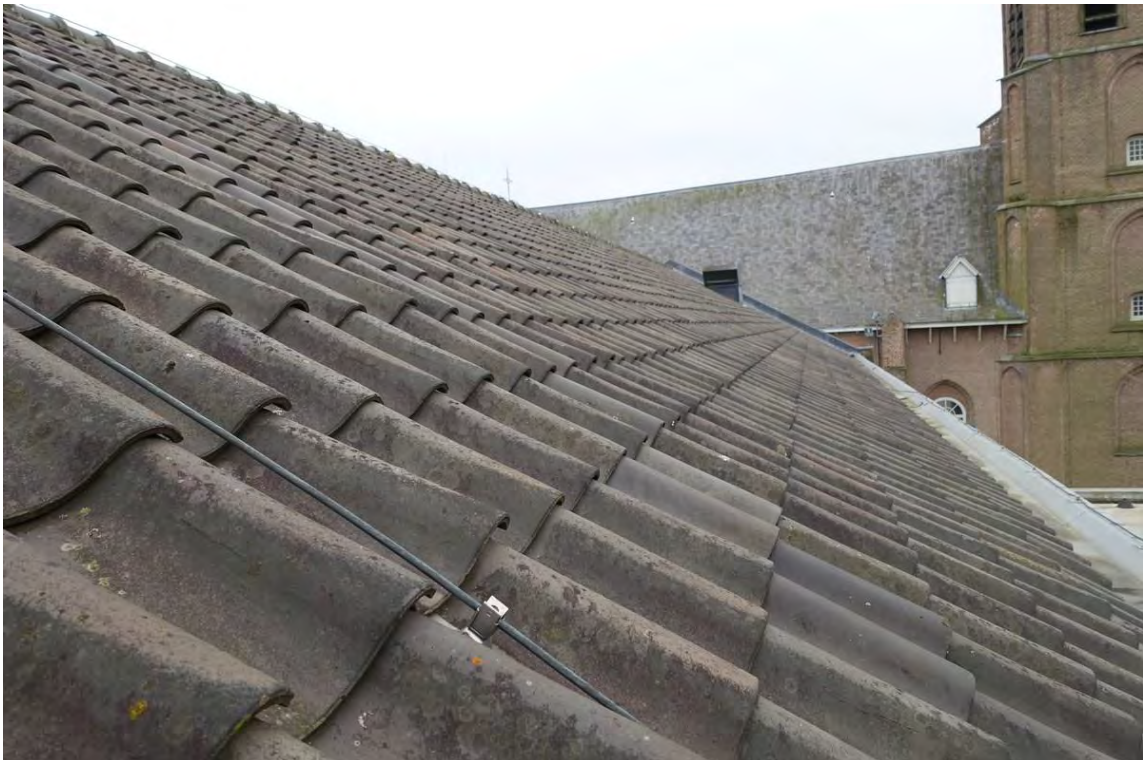
*Het achterste dakvlak van bouwdeel 1963 gezien vanuit een dakraam.*

Het zadeldak van bouwdeel 1963 is gedekt met OVH in een donkere kleurmenging. De schilden hebben gelijke pannen. Op de nok liggen vorsten. De pannen zijn oorspronkelijk.
