## Legionellapreventie

### Risico inventarisatie en beheerplan

Rodahal  
Europaplein 1  
6461 AJ Kerkrade

Bedrijf: WeL inspectie  
Adviseur: Theo Wetzels  
Controle: R. Voogt  
Project: P2022-0535

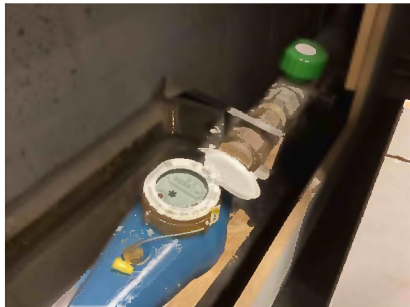
| Technische aanpassingen die uitgevoerd dienen te worden | | |
|---|---|---|
| 1 | <p>Watermeter - Ruimte: Kantoor naast entree artiesten ingang, Verdieping: 0</p> <p><b>Probleem:</b> Na de watermeter is geen controleerbare keerklep type EA aanwezig.</p> <p><b>Oplossing:</b> Plaats een controleerbare keerklep type EA direct na de watermeter (conform Waterwerkblad 3.1 artikel 3.4).</p> | Ja/Nee |

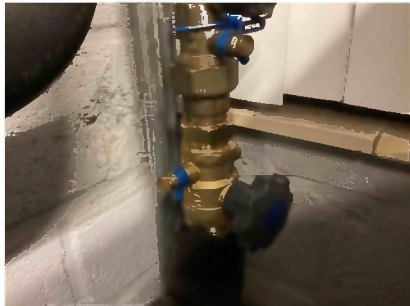
| Technische aanpassingen die uitgevoerd dienen te worden | | |
|---|---|---|
| 2 | <p>Gescheiden brandslanghaspel installatie - Ruimte: Kantoor naast entree artiesten ingang, Verdieping: 0</p> <p><b>Probleem:</b> De afsluiter welke geplaatst is bij de afsluiter-keerklep combinatie type EA ten behoeve van de brandleiding of afzonderlijke brandslanghaspel is niet in open stand verzegeld.</p> <p><b>Oplossing:</b> Verzegel de afsluiter in open stand of verwijder de hendel van de bedieningsafsluiter (conform Waterwerkblad 4.5A artikel 2.4).</p> | Ja/Nee |

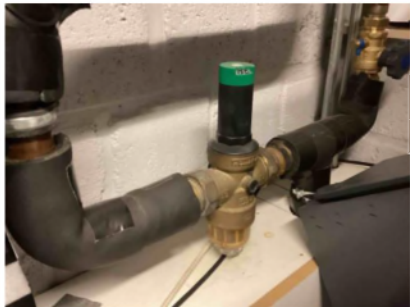
| Technische aanpassingen die uitgevoerd dienen te worden | | |
|---|---|---|
| 3 | <p>Reduceerventiel - Ruimte: Kantoor naast entree artiesten ingang, Verdieping: 0</p> <p><b>Probleem:</b> Geen drukmeter aanwezig!</p> <p><b>Oplossing:</b> Reduceer ventiel voorzien van een drukmeter.</p> | Ja/Nee |

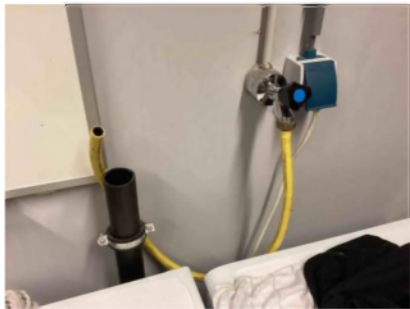
| Technische aanpassingen die uitgevoerd dienen te worden | | |
|---|---|---|
| 4 | <p>Tapkraan - Ruimte: Staf personeelsruimte, Verdieping: 0</p> <p><b>Probleem:</b> Het tappunt wordt (zeer) weinig gebruikt. Hierdoor vindt langdurige stilstand van het drinkwater plaats met als gevolg kwaliteitsverslechtering en mogelijke groei van Legionella.</p> <p><b>Oplossing:</b> Het tappunt doorstromend aan sluiten (tappunt binnen 5 maal de buisdiameter) waarbij het eindpunt een vaak gebruikt tappunt (bijvoorbeeld een wc) dient te zijn of het tappunt afdoppen en het t-stuk geheel verwijderen en te vervangen door een sok (conform Waterwerkblad 3.1 artikel 4.1). Eventueel het tappunt minimaal wekelijks spoelen (conform Waterwerkblad 1.4G artikel 12.2).</p> | Ja/Nee |

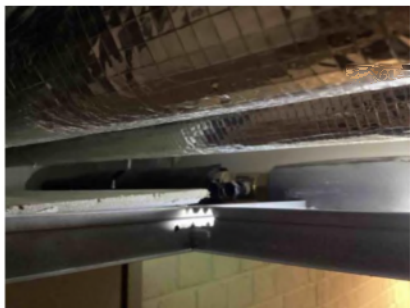
| Technische aanpassingen die uitgevoerd dienen te worden | | |
|---|---|---|
| 6 | <p>Suppletieleiding (drinkwater) - Ruimte: Plafond gang voor Staf personeelsruimte, Verdieping: 0</p> <p><b>Probleem:</b> Het achter gelegen tappunt wordt (zeer) weinig gebruikt. Hierdoor vindt langdurige stilstand van het drinkwater plaats met als gevolg kwaliteitsverslechtering en mogelijke groei van Legionella. Ea&gt;15 zonder afsluiter aanwezig. Leiding t.b.v cv vulpunt</p> <p><b>Oplossing:</b> Monteer een afsluiter-keerklep combinatie type EA binnen 15 cm van de doorstroomde leiding (conform Waterwerkblad 3.1 artikel 4.1) of spoel het tappunt wekelijks (conform Waterwerkblad 1.4G artikel 12.2).</p> | Ja/Nee |

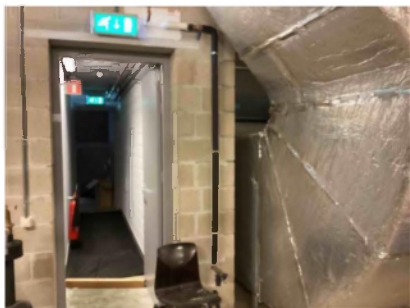
| Technische aanpassingen die uitgevoerd dienen te worden | | |
|---|---|---|
| 7 | <p>CV-vulkraan &gt;45kW - Ruimte: GKW luchtbehandeling ruimte, Verdieping: 0</p> <p><b>Probleem:</b> Er zijn keerkleppen aanwezig welke jaarlijks gecontroleerd dienen te worden. De meest geschikte methode voor deze controle is de overdrukmethode. Momenteel is dat echter niet mogelijk doordat er na de keerklep een slangwartelkraan is gemonteerd welke is voorzien van een keerklep type EB.</p> <p><b>Oplossing:</b> Monteer een slangwartelkraan met alleen een beluchter type DA (conform Waterwerkblad 1.4G artikel 19.2).</p> | Ja/Nee |

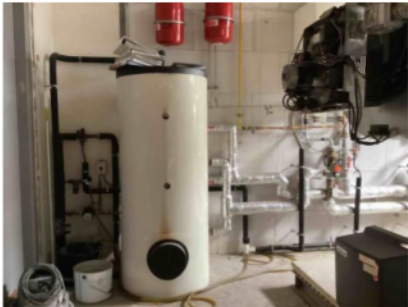
| Technische aanpassingen die uitgevoerd dienen te worden | | |
|---|---|---|
| 9 | <p>Indirect gestookte boiler met ketel - Ruimte: Cv ruimte, Verdieping: 1</p> <p><b>Probleem:</b> Er zijn ruimtes aanwezig waar de omgevingstemperatuur boven de 25 °C is en waar leidingen zitten die moeten kunnen afkoelen tot &lt; 25 °C (koud-, meng-, en warm uittapleidingen).</p> <p><b>Oplossing:</b> De temperatuur in de ruimtes met een temperatuur &gt; 25 °C dient te worden verlaagd (conform Waterwerkblad 3.1 artikel 7.1). Dit kan worden gedaan door bv. ventileren, bouwkundige aanpassing of geforceerde koeling. Totdat de ruimtetemperatuur verlaagd is dienen de leidingen dagelijks geforceerd te worden doorstroomd zodat het opgewarmde water voldoende wordt verwijderd en de temperatuur van het water beneden de 25 °C blijft (conform Waterwerkblad 2.5 artikel 5).</p> | Ja/Nee |

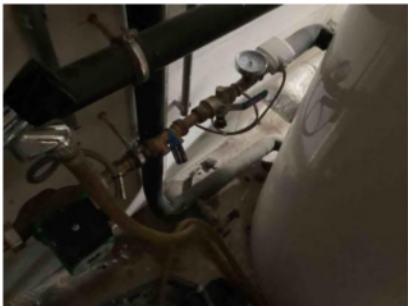
| Technische aanpassingen die uitgevoerd dienen te worden | | |
|---|---|---|
| 9 | <p>Indirect gestookte boiler met ketel - Ruimte: Cv ruimte, Verdieping: 1</p> <p><b>Probleem:</b> Er zijn vast gemonteerde thermometers geplaatst in de installatie. Tijdens de risico inventarisatie is de aflezing van de thermometer vergeleken met een gekalibreerd meetinstrument. Deze vergelijking liet een (te) groot verschil zien in temperatuur (&gt; 3 °C).</p> <p><b>Oplossing:</b> Vervang of justeer de gemonteerde thermometer zodat de specificaties binnen de gestelde norm valt van een maximale afwijking van 3°C (conform Waterwerkblad 1.4G artikel 2.5).</p> | Ja/Nee |

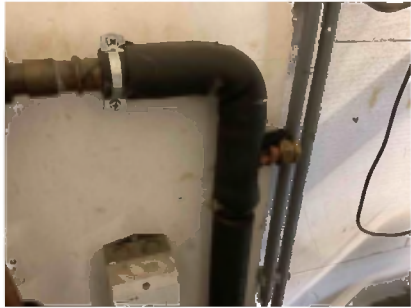
| Technische aanpassingen die uitgevoerd dienen te worden | | |
|---|---|---|
| 11 | <p>Dode leiding (drinkwater) - Ruimte: Cv ruimte, Verdieping: 1</p> <p><b>Probleem:</b> Er zijn dode leidingen geconstateerd. Hier kan, vanwege het stilstaande water, groei van Legionella optreden.</p> <p><b>Oplossing:</b> Dode leidingen geheel verwijderen door het monteren van een rechte verbinden. Indien dit niet mogelijk is dan afdoppen op maximaal 5 maal de buisdiameter van de doorstroomde leiding. Het t-stuk dient bij voorkeur zodanig te zijn geplaatst dat er geen ophoping van vuil kan plaatsvinden (conform Waterwerkblad 3.1 artikel 4.2). Eventueel het leidingdeel weer in gebruik nemen door bv het monteren van een kraan en wekelijks spoelen (conform Waterwerkblad 1.4G artikel 12.2).</p> | Ja/Nee |

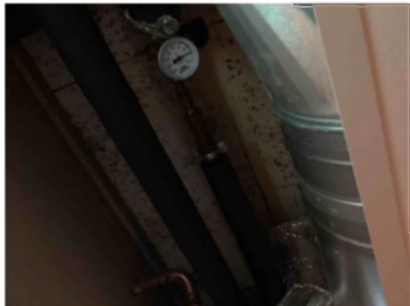
| Technische aanpassingen die uitgevoerd dienen te worden | | |
|---|---|---|
| 13 | <p>Deelcirculatieleiding - Ruimte: Gang kleedruimte 2, Verdieping: 0</p> <p><b>Probleem:</b> Diverse leidingdelen en/of appendages zijn niet voorzien van doelmatige isolatie waardoor ongewenste afkoeling ontstaat en extra warmtelast in afgesloten ruimtes.</p> <p><b>Oplossing:</b> Een drink- of warmtapwaterinstallatie mag geen aanleiding geven tot verspilling van leidingwater en/of energie. Hiertoe moeten circulatieleidingen en appendages voorzien zijn van een doelmatige warmte-isolatie (conform 4.4a artikel 5.1.4).</p> | Ja/Nee |

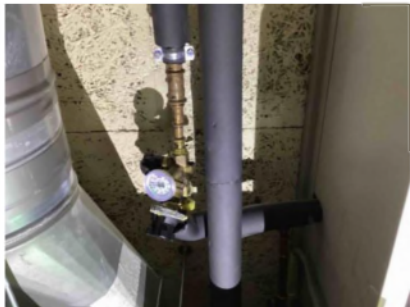
| Technische aanpassingen die uitgevoerd dienen te worden | | |
|---|---|---|
| 13 | <p>Deelcirculatieleiding - Ruimte: Gang kleedruimte 2, Verdieping: 0</p> <p><b>Probleem:</b> In de installatie zijn thermostatische inregelventielen gemonteerd. Deze zit echter binnen 50 cm van de circulatie verzamelleiding waardoor mogelijk de werking beïnvloed wordt door de warmte uit de circulatie verzamelleiding.</p> <p><b>Oplossing:</b> Verplaats de thermostatische inregelventielen tot een afstand &gt; 50 cm van de circulatie verzamelleiding zodat beïnvloeding vanuit deze leiding wordt voorkomen (conform Waterwerkblad 4.4A artikel 5.1.5).</p> | Ja/Nee |

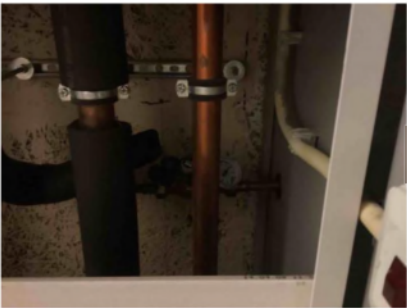
| Technische aanpassingen die uitgevoerd dienen te worden | | |
|---|---|---|
| 14 | <p>Deelcirculatieleiding - Ruimte: Plafond (boven ingang gang kleedruimtes 2 en 4), Verdieping: 0</p> <p><b>Probleem:</b> In de installatie zijn thermostatische inregelventielen gemonteerd. Deze zit echter binnen 50 cm van de circulatie verzamelleiding waardoor mogelijk de werking beïnvloed wordt door de warmte uit de circulatie verzamelleiding.</p> <p><b>Oplossing:</b> Verplaats de thermostatische inregelventielen tot een afstand &gt; 50 cm van de circulatie verzamelleiding zodat beïnvloeding vanuit deze leiding wordt voorkomen (conform Waterwerkblad 4.4A artikel 5.1.5).</p> | Ja/Nee |

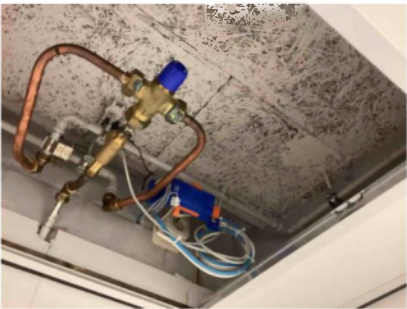
| Technische aanpassingen die uitgevoerd dienen te worden | | |
|---|---|---|
| 17 | <p>Mengventiel - Ruimte: Kleedruimte 4, Verdieping: 0</p> <p><b>Probleem:</b> Op de locatie zijn mengventielen aanwezig. Om thermische beïnvloeding van warm- en koud water te voorkomen dient het mengventiel voorzien te zijn van keerkleppen en dient jaarlijks te worden gecontroleerd of er geen vermenging van warm- en koud water optreedt.</p> <p><b>Oplossing:</b> Monteer beveiligingseenheden type EA in de aanvoerleidingen warm en koud water naar het mengventiel (conform Waterwerkblad 3.8 artikel 2.3).</p> | Ja/Nee |

| Technische aanpassingen die uitgevoerd dienen te worden | | |
|---|---|---|
| 17 | <p>Mengventiel - Ruimte: Kleedruimte 4, Verdieping: 0</p> <p><b>Probleem:</b> Op de locaties zijn thermostatische mengtoestellen aanwezig. Deze mengtoestellen zijn aangesloten op warm water circulatieleidingen. De lengte van de leiding vanaf het circulerende warme water naar het mengtoestel bedraagt minder dan 100 cm.</p> <p><b>Oplossing:</b> De leiding vanaf het circulerende warme water naar het mengtoestel dient minimaal 100 cm te bedragen om opwarming van mengtoestel, koud en mengwater te voorkomen (conform ISSO 55.1 bijlage F.4.3 afbeelding F.16 (p. 130) en F5.1 afbeelding F.17 (p. 132)).</p> | Ja/Nee |

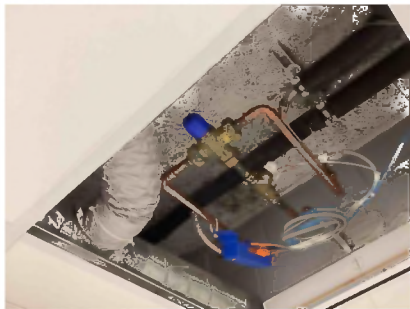
| Technische aanpassingen die uitgevoerd dienen te worden | | |
|---|---|---|
| 21 | <p>Mengventiel - Ruimte: Kleedruimte 3, Verdieping: 0</p> <p><b>Probleem:</b> Er zijn apparaten rechtstreeks aangesloten op de drinkwaterinstallatie. Om beïnvloeding van het drinkwater te voorkomen dient ieder apparaat voorzien te zijn van een juiste terugstroombeveiliging. De terugstroombeveiliging moet zodanig zijn aangebracht dat jaarlijkse controle mogelijk is.</p> <p><b>Oplossing:</b> Monteer voor het aangesloten apparaat een beveiligingseenheid type EA of een keerklep EA 3/4" (conform Waterwerkblad 3.8 artikel 3).</p> | Ja/Nee |
| 21 | <p>Mengventiel - Ruimte: Kleedruimte 3, Verdieping: 0</p> <p><b>Probleem:</b> Op de locaties zijn thermostatische mengtoestellen aanwezig. Deze mengtoestellen zijn aangesloten op warm water circulatieleidingen. De lengte van de leiding vanaf het circulerende warme water naar het mengtoestel bedraagt minder dan 100 cm.</p> <p><b>Oplossing:</b> De leiding vanaf het circulerende warme water naar het mengtoestel dient minimaal 100 cm te bedragen om opwarming van mengtoestel, koud en mengwater te voorkomen (conform ISSO 55.1 bijlage F.4.3 afbeelding F.16 (p. 130) en F5.1 afbeelding F.17 (p. 132)).</p> | Ja/Nee |

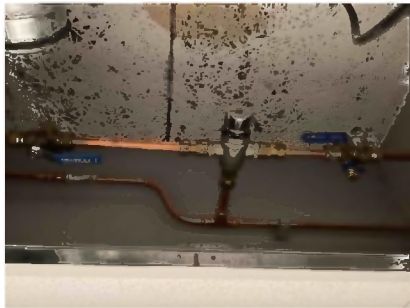
| Technische aanpassingen die uitgevoerd dienen te worden | | |
|---|---|---|
| 27 | <p>Mengventiel - Ruimte: Kleedruimte 5, Verdieping: 0</p> <p><b>Probleem:</b> Op de locatie zijn mengventielen aanwezig. Om thermische beïnvloeding van warm- en koud water te voorkomen dient het mengventiel voorzien te zijn van keerkleppen en dient jaarlijks te worden gecontroleerd of er geen vermenging van warm- en koud water optreedt.</p> <p><b>Oplossing:</b> Monteer een beveiligingseenheden type EA in de aanvoerleidingen warm en koud water naar het mengventiel (conform Waterwerkblad 3.8 artikel 2.3).</p> | Ja/Nee |
| 27 | <p>Mengventiel - Ruimte: Kleedruimte 5, Verdieping: 0</p> <p><b>Probleem:</b> Op de locaties zijn thermostatische mengtoestellen aanwezig. Deze mengtoestellen zijn aangesloten op warm water circulatieleidingen. De lengte van de leiding vanaf het circulerende warme water naar het mengtoestel bedraagt minder dan 100 cm.</p> <p><b>Oplossing:</b> De leiding vanaf het circulerende warme water naar het mengtoestel dient minimaal 100 cm te bedragen om opwarming van mengtoestel, koud en mengwater te voorkomen (conform ISSO 55.1 bijlage F.4.3 afbeelding F.16 (p. 130) en F5.1 afbeelding F.17 (p. 132)).</p> | Ja/Nee |

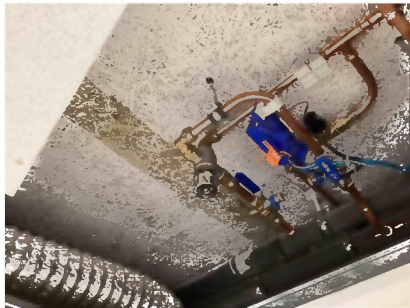
| Technische aanpassingen die uitgevoerd dienen te worden | | |
|---|---|---|
| 34 | <p>Mengventiel - Ruimte: Kleedruimte 7, Verdieping: 0</p> <p><b>Probleem:</b> Op de locatie zijn mengventielen aanwezig. Om thermische beïnvloeding van warm- en koud water te voorkomen dient het mengventiel voorzien te zijn van keerkleppen en dient jaarlijks te worden gecontroleerd of er geen vermenging van warm- en koud water optreedt.</p> <p><b>Oplossing:</b> Monteer een beveiligingseenheden type EA in de aanvoerleidingen warm en koud water naar het mengventiel (conform Waterwerkblad 3.8 artikel 2.3).</p> | Ja/Nee |
| 34 | <p>Mengventiel - Ruimte: Kleedruimte 7, Verdieping: 0</p> <p><b>Probleem:</b> Op de locaties zijn thermostatische mengtoestellen aanwezig. Deze mengtoestellen zijn aangesloten op warm water circulatieleidingen. De lengte van de leiding vanaf het circulerende warme water naar het mengtoestel bedraagt minder dan 100 cm.</p> <p><b>Oplossing:</b> De leiding vanaf het circulerende warme water naar het mengtoestel dient minimaal 100 cm te bedragen om opwarming van mengtoestel, koud en mengwater te voorkomen (conform ISSO 55.1 bijlage F.4.3 afbeelding F.16 (p. 130) en F5.1 afbeelding F.17 (p. 132)).</p> | Ja/Nee |

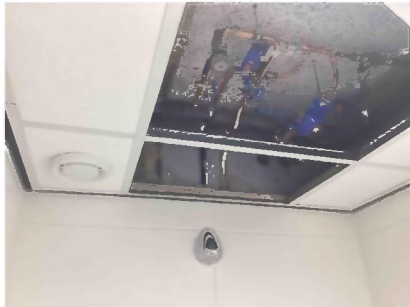
| Technische aanpassingen die uitgevoerd dienen te worden | | |
|---|---|---|
| 37 | <p>Douche - Ruimte: Kleedruimte 7, Verdieping: 0</p> <p><b>Probleem:</b> Op de locatie bevindt zich een systeem met automatische cyclusspoeling. Van dit systeem kan de frequentie van spoelen niet worden vastgesteld. Hierdoor kan (onbedoeld) de aangesloten tappunten niet minimaal wekelijks worden ververs met mogelijke groei van Legionella tot gevolg ivm de hogere temperaturen.</p> <p><b>Oplossing:</b> Controleer de ingestelde frequentie van de cyclusspoeling. Pas de instellingen, indien noodzakelijk aan. De cyclusspoeling moet zodanig zijn ingesteld dat rekening wordt gehouden met etmaalgemiddelde binnentemperatuur rondom de uittapleidingen en gebruik van de aangesloten tappunten (conform ISSO 55.1 hoofdstuk 4.3).</p> | Ja/Nee |

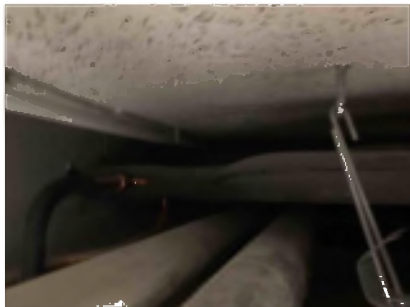
| Technische aanpassingen die uitgevoerd dienen te worden | | |
|---|---|---|
| 41 | <p>Suppletieleiding (drinkwater) - Ruimte: Kleedruimte 8 (plafond boven wastafel), Verdieping: 0</p> <p><b>Probleem:</b> Er zijn waterleidingen aanwezig van koud-, warm- of mengwater uittapleidingen die op zodanige afstand van warme leidingen van verwarming of warm water circulatie lopen of contact maken waardoor (mogelijke) opwarming van de koude leidingen plaatsvind.</p> <p><b>Oplossing:</b> Monteer de koude leidingen op de afstand van de warme leidingen zoals aangegeven in de checklist hotspots tabel 7. Monteer de koude leidingen niet op het hoogste punt tegen het plafond (conform Waterwerkblad 2.5 artikel 5 en Waterwerkblad 3.1 artikel 7.1).</p> | Ja/Nee |

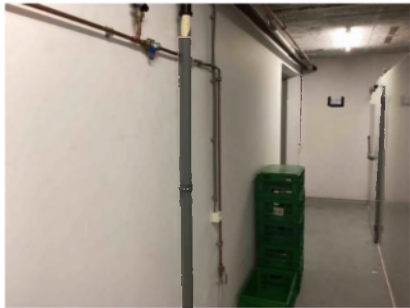
| Technische aanpassingen die uitgevoerd dienen te worden | | |
|---|---|---|
| 50 | <p>Suppletieleiding (drinkwater) - Ruimte: Ruimte / koeling drankopslag, Verdieping: 0</p> <p><b>Probleem:</b> In het betreffende leidingdeel en/of bij het tappunt zijn appendages gemonteerd welke geen functie (meer) hebben. Deze appendages hebben wel een eventuele negatieve invloed op de doorstroming en de druk van het drinkwater. Eventueel overbodige beveiligingseenheden dienen volgens de regelgeving wel jaarlijks mee te worden genomen in controles.</p> <p><b>Oplossing:</b> Geadviseerd wordt om overbodige appendages te verwijderen om onbelemmerde doorstroming van het drinkwater te garanderen.</p> | Ja/Nee |

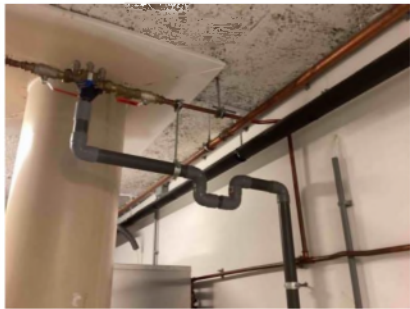
| Technische aanpassingen die uitgevoerd dienen te worden | | |
|---|---|---|
| 54 | <p>Hoofdleiding (drinkwater) - Ruimte: Ruimte / koeling drankopslag, Verdieping: 0</p> <p><b>Probleem:</b> Het achter gelegen tappunt wordt (zeer) weinig gebruikt. Hierdoor vindt langdurige stilstand van het drinkwater plaats met als gevolg kwaliteitsverslechtering en mogelijke groei van Legionella.</p> <p><b>Oplossing:</b> Monteer een afsluiter-keerklep combinatie type EA binnen 15 cm van de doorstroomde leiding (conform Waterwerkblad 3.1 artikel 4.1) of spoel het tappunt wekelijks (conform Waterwerkblad 1.4G artikel 12.2).</p> | Ja/Nee |

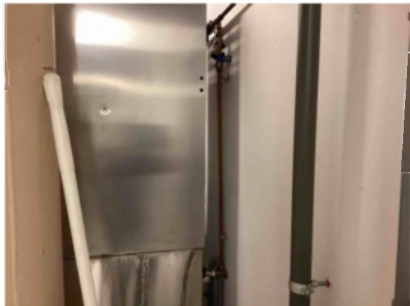
| Technische aanpassingen die uitgevoerd dienen te worden | | |
|---|---|---|
| 55 | <p>Ijsblokjes machine - Ruimte: Ruimte / koeling drankopslag, Verdieping: 0</p> <p><b>Probleem:</b> In het betreffende leidingdeel en/of bij het tappunt zijn appendages gemonteerd welke geen functie (meer) hebben. Deze appendages hebben wel een eventuele negatieve invloed op de doorstroming en de druk van het drinkwater. Eventueel overbodige beveiligingseenheden dienen volgens de regelgeving wel jaarlijks mee te worden genomen in controles.</p> <p><b>Oplossing:</b> Geadviseerd wordt om overbodige appendages te verwijderen om onbelemmerde doorstroming van het drinkwater te garanderen.</p> | Ja/Nee |

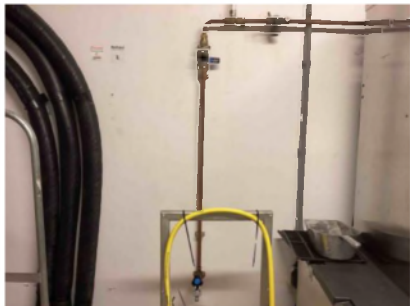
| Technische aanpassingen die uitgevoerd dienen te worden | | |
|---|---|---|
| 56 | <p>Tapkraan - Ruimte: Ruimte / koeling drankopslag, Verdieping: 0</p> <p><b>Probleem:</b> Een aantal tappunten wordt (zeer) weinig gebruikt. Hierdoor vindt langdurige stilstand van het drinkwater plaats met als gevolg kwaliteitsverslechtering en mogelijke groei van Legionella.</p> <p><b>Oplossing:</b> Het tappunt doorstromend aan sluiten (tappunt binnen 5 maal de buisdiameter) waarbij het eindpunt een vaak gebruikt tappunt (bijvoorbeeld een wc) dient te zijn of het tappunt afdoppen en het t-stuk geheel verwijderen en te vervangen door een sok (conform Waterwerkblad 3.1 artikel 4.1). Eventueel het tappunt minimaal wekelijks spoelen (conform Waterwerkblad 1.4G artikel 12.2).</p> | Ja/Nee |

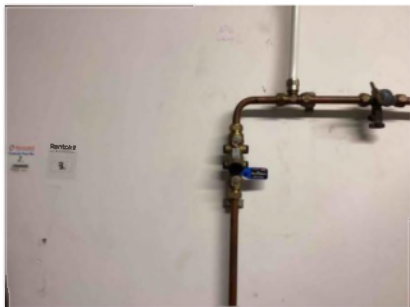
| Technische aanpassingen die uitgevoerd dienen te worden | | |
|---|---|---|
| 57 | <p>Tapkraan - Ruimte: Ruimte / koeling drankopslag, Verdieping: 0</p> <p><b>Probleem:</b> Het achter gelegen tappunt wordt (zeer) weinig gebruikt. Hierdoor vindt langdurige stilstand van het drinkwater plaats met als gevolg kwaliteitsverslechtering en mogelijke groei van Legionella.</p> <p><b>Oplossing:</b> Monteer een afsluiter-keerklep combinatie type EA binnen 15 cm van de doorstroomde leiding (conform Waterwerkblad 3.1 artikel 4.1) of spoel het tappunt wekelijks (conform Waterwerkblad 1.4G artikel 12.2).</p> | Ja/Nee |

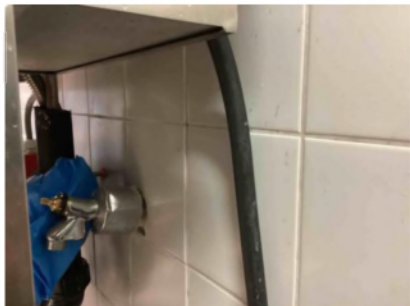
| Technische aanpassingen die uitgevoerd dienen te worden | | |
|---|---|---|
| 73 | <p>Tapkraan - Ruimte: Keuken, Verdieping: 0</p> <p><b>Probleem:</b> Een aantal tappunten wordt (zeer) weinig gebruikt. Hierdoor vindt langdurige stilstand van het drinkwater plaats met als gevolg kwaliteitsverslechtering en mogelijke groei van Legionella.</p> <p><b>Oplossing:</b> Het tappunt doorstromend aan sluiten (tappunt binnen 5 maal de buisdiameter) waarbij het eindpunt een vaak gebruikt tappunt (bijvoorbeeld een wc) dient te zijn of het tappunt afdoppen en het t-stuk geheel verwijderen en te vervangen door een sok (conform Waterwerkblad 3.1 artikel 4.1). Eventueel het tappunt minimaal wekelijks spoelen (conform Waterwerkblad 1.4G artikel 12.2).</p> | Ja/Nee |

| Tappunt nr. | Verdieping | Ruimte | Omschrijving | Koud water | Warm water | Mengwater | Gebruiks-frequentie | Aerosolvormend | Leverend toestel | Aanwezige beveiliging(en) | Verplichte beveiliging(en) | Beoordeling | Opmerkingen |
|---|---|---|---|---|---|---|---|---|---|---|---|---|---|
| 73 | 0 | Keuken | Tapkraan | X | | | Wekelijks | Nee | | | | ▲▲ | onthard water<br>Defecte kraan |

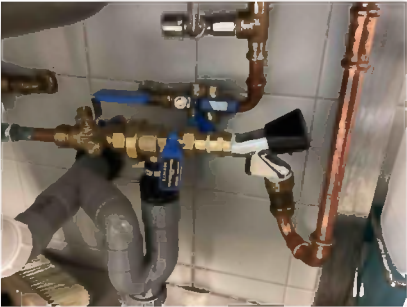
| Technische aanpassingen die uitgevoerd dienen te worden | | |
|---|---|---|
| 77 | <p>Zeepdoseersysteem - Ruimte: Keuken, Verdieping: 0</p> <p><b>Probleem:</b> In de installatie is een keerklep opgenomen. Deze is echter niet juist aangesloten. Er ontbreken afsluiters of aftappers bij de afsluiter waardoor de beveiligingseenheid niet controleerbaar is. Dit is wel vereist.</p> <p><b>Oplossing:</b> Monteer afsluiters met aftappers bij de keerklep conform de norm zodat deze controleerbaar wordt (conform Waterwerkblad 3.8 artikel 5).</p> | Ja/Nee |

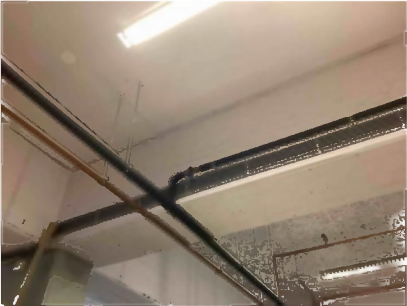
| Technische aanpassingen die uitgevoerd dienen te worden | | |
|---|---|---|
| 105 | <p>Tapkraan - Ruimte: Foyer, Verdieping: 0, west</p> <p><b>Probleem:</b> Het achter gelegen tappunt wordt (zeer) weinig gebruikt. Hierdoor vindt langdurige stilstand van het drinkwater plaats met als gevolg kwaliteitsverslechtering en mogelijke groei van Legionella.</p> <p><b>Oplossing:</b> Monteer een afsluiter-keerklep combinatie type EA binnen 15 cm van de doorstroomde leiding (conform Waterwerkblad 3.1 artikel 4.1) of spoel het tappunt wekelijks (conform Waterwerkblad 1.4G artikel 12.2).</p> | Ja/Nee |

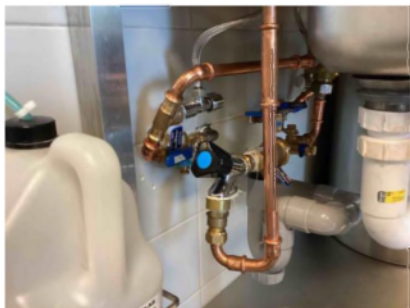
| Technische aanpassingen die uitgevoerd dienen te worden | | |
|---|---|---|
| 176 | <p>Zeepdoseersysteem - Ruimte: Keuken, Verdieping: 1, oost</p> <p><b>Probleem:</b> In de installatie is een keerklep opgenomen. Deze is echter niet juist aangesloten. Er ontbreken afsluiters of aftappers bij de afsluiter waardoor de beveiligingseenheid niet controleerbaar is. Dit is wel vereist.</p> <p><b>Oplossing:</b> Monteer afsluiters met aftappers bij de keerklep conform de norm zodat deze controleerbaar wordt (conform Waterwerkblad 3.8 artikel 5).</p> | Ja/Nee |

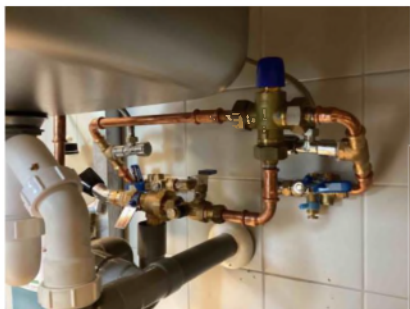
| Technische aanpassingen die uitgevoerd dienen te worden | | |
|---|---|---|
| 177 | <p>Mengventiel - Ruimte: Keuken( onder keukenmengkraan), Verdieping: 1, oost</p> <p><b>Probleem:</b> Er zijn apparaten rechtstreeks aangesloten op de drinkwaterinstallatie. Om beïnvloeding van het drinkwater te voorkomen dient ieder apparaat voorzien te zijn van een juiste terugstroombeveiliging. De terugstroombeveiliging moet zodanig zijn aangebracht dat jaarlijkse controle mogelijk is.</p> <p><b>Oplossing:</b> Monteer voor het aangesloten apparaat een beveiligingseenheid type EA of een keerklep EA 3/4" (conform Waterwerkblad 3.8 artikel 3).</p> | Ja/Nee |

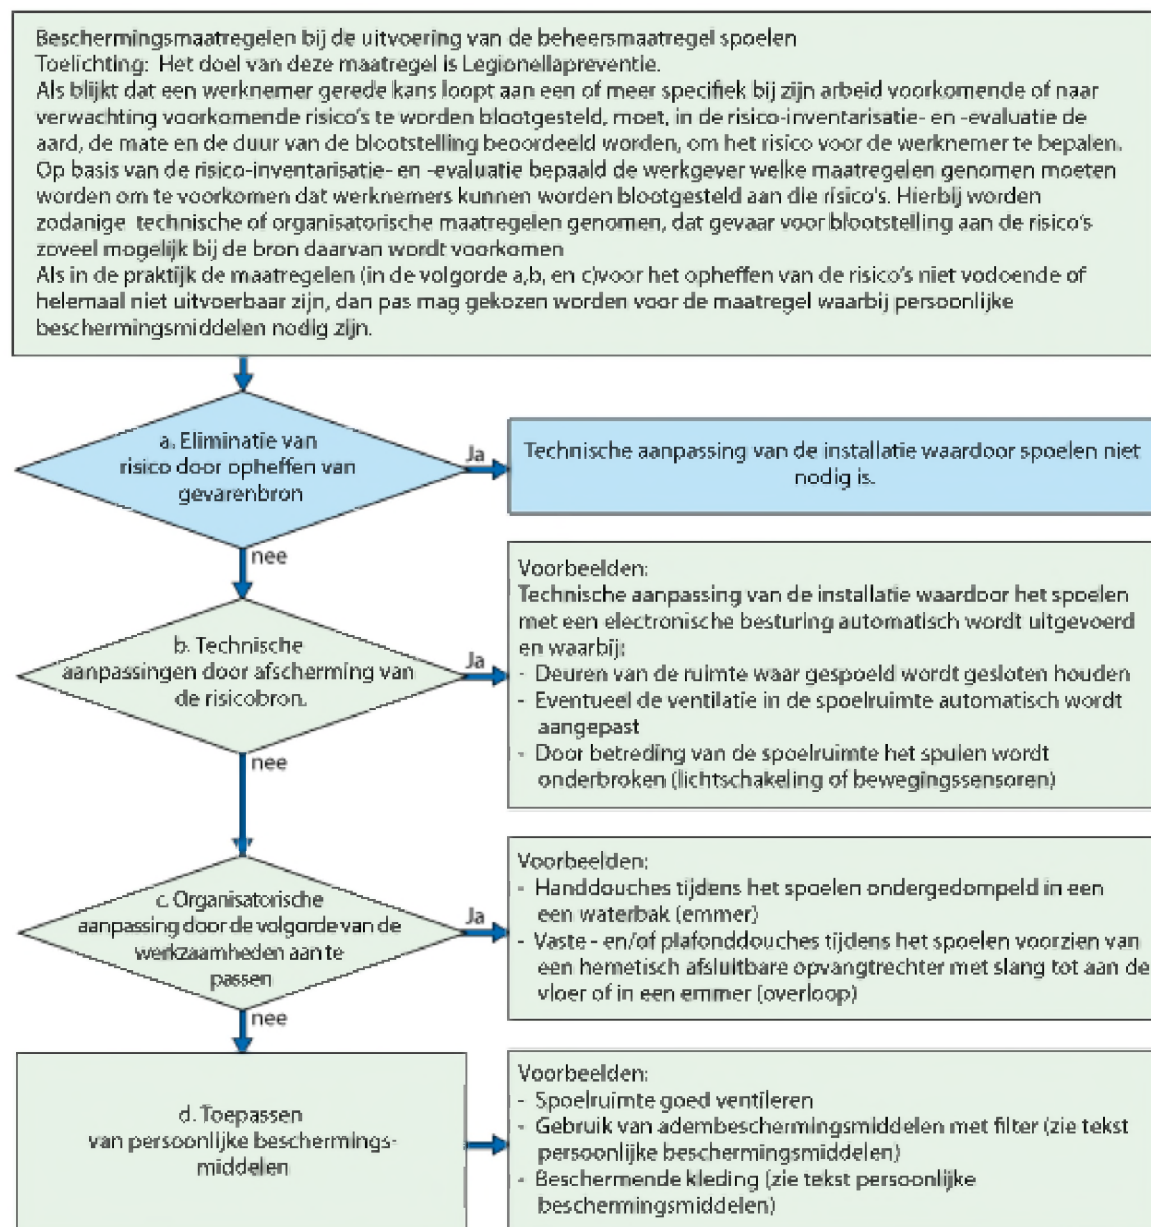
Beslisboom t.b.v. beschermingsmaatregelen bij periodiek spoelen

Voor deze situaties is in onderstaand schema aangegeven op welke wijze beschermingsmaatregelen getroffen kunnen worden voor bezoekers, gebruikers en bedienend personeel.

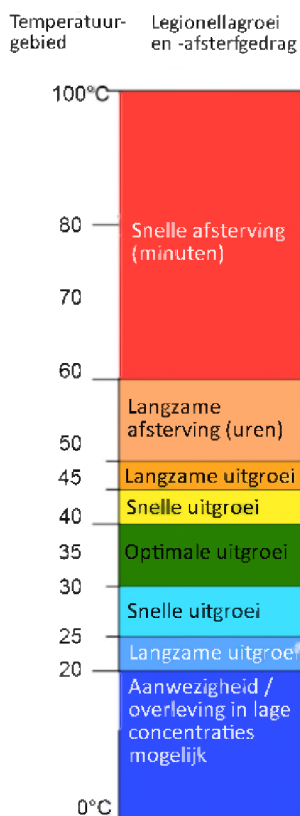
Figuur 1: Legionella groei- en afsterfgedrag bij verschillende temperaturen.

Naast organische verbindingen, die dienen als bron voor energie en/of koolstof, zijn ijzerverbindingen en een tiental verschillende aminozuren nodig. Het temperatuurtraject voor groei ligt tussen 20 °C en 50 °C met een optimum tussen 30 °C en 40 °C.
