# Inspectierapportage Laagspanningsinstallatie

conform NEN 3140 + A1:2015

**2019**

**Rodahal**

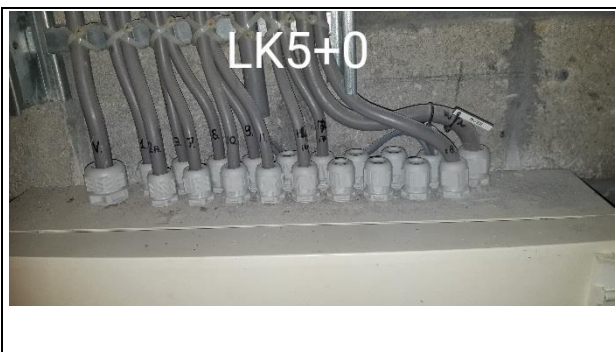
Inspectie onderdeel: D: elektrisch materiaal is tenminste in overeenstemming met de installatie-eisen  
 Kwalificatie: C3: (verbetering aanbevolen)  
 Omschrijving: De schakel- en verdeelinrichting voldoet niet aan de IP- classificatie

Bovenzijde verdeler is niet IP4X, de wartels die open zijn dicht maken.

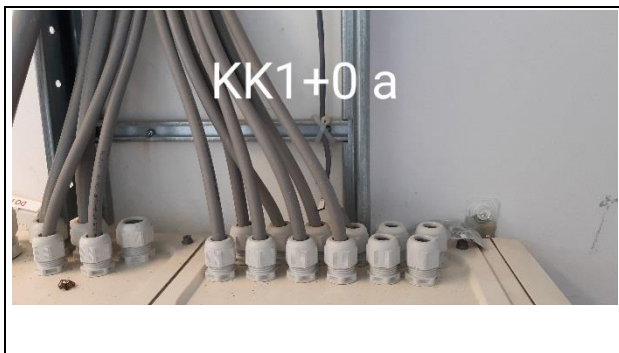
Inspectie onderdeel: D: elektrisch materiaal is tenminste in overeenstemming met de installatie-eisen

Kwalificatie: C3: (verbetering aanbevolen)

Omschrijving: De schakel- en verdeelinrichting voldoet niet aan de IP- classificatie

Bovenzijde verdeler is niet IP4X, de wartels die open zijn dicht maken.

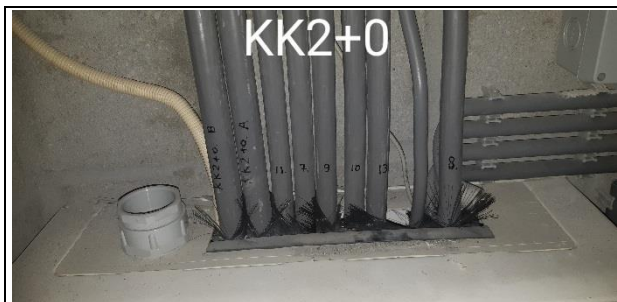
Inspectie onderdeel: D: elektrisch materiaal is tenminste in overeenstemming met de installatie-eisen

Kwalificatie: C3: (verbetering aanbevolen)

Omschrijving: De schakel- en verdeelinrichting voldoet niet aan de IP- classificatie

Bovenzijde verdeler is niet IP4X, wartel en rondom de kabels dicht maken.

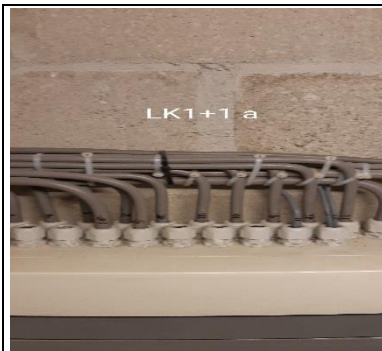
Inspectie onderdeel: D: elektrisch materiaal is tenminste in overeenstemming met de installatie-eisen

Kwalificatie: C3: (verbetering aanbevolen)

Omschrijving: De schakel- en verdeelinrichting voldoet niet aan de IP- classificatie

Bovenzijde verdeler is niet IP4X, de wartels die open zijn dicht maken.

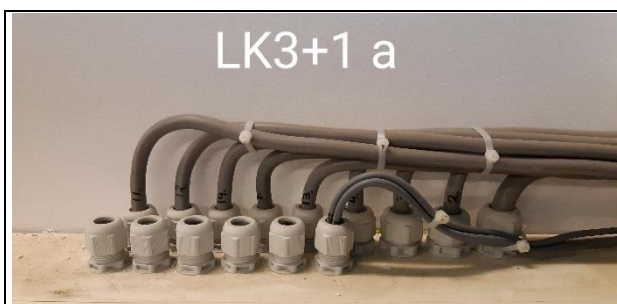
Inspectie onderdeel: D: elektrisch materiaal is tenminste in overeenstemming met de installatie-eisen

Kwalificatie: C3: (verbetering aanbevolen)

Omschrijving: De schakel- en verdeelinrichting voldoet niet aan de IP- classificatie

Bovenzijde verdeler is niet IP4X, de wartels die open zijn dicht maken.

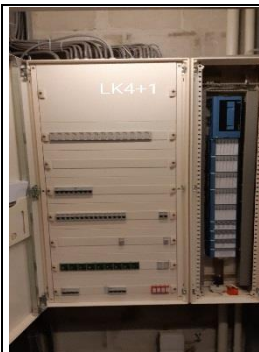
Foto verdeler.

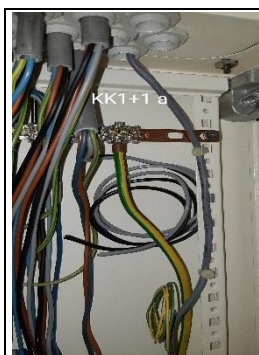
J: overig

C3: (verbetering aanbevolen)

Er zijn losse draden in de verdeelkast aangetroffen. Deze juist isoleren of afwerken op een klemmenstrook

Losse ader in de verdeler, deze afwerken op een rijgklem.
