# ***Inspectierapport NEN1014 Bliksembeveiligingsinstallatie 2024***

**Rapportnummer** : 240413

**Object** : Dalempoort

**Opdrachtgever** : Gemeente Gorinchem

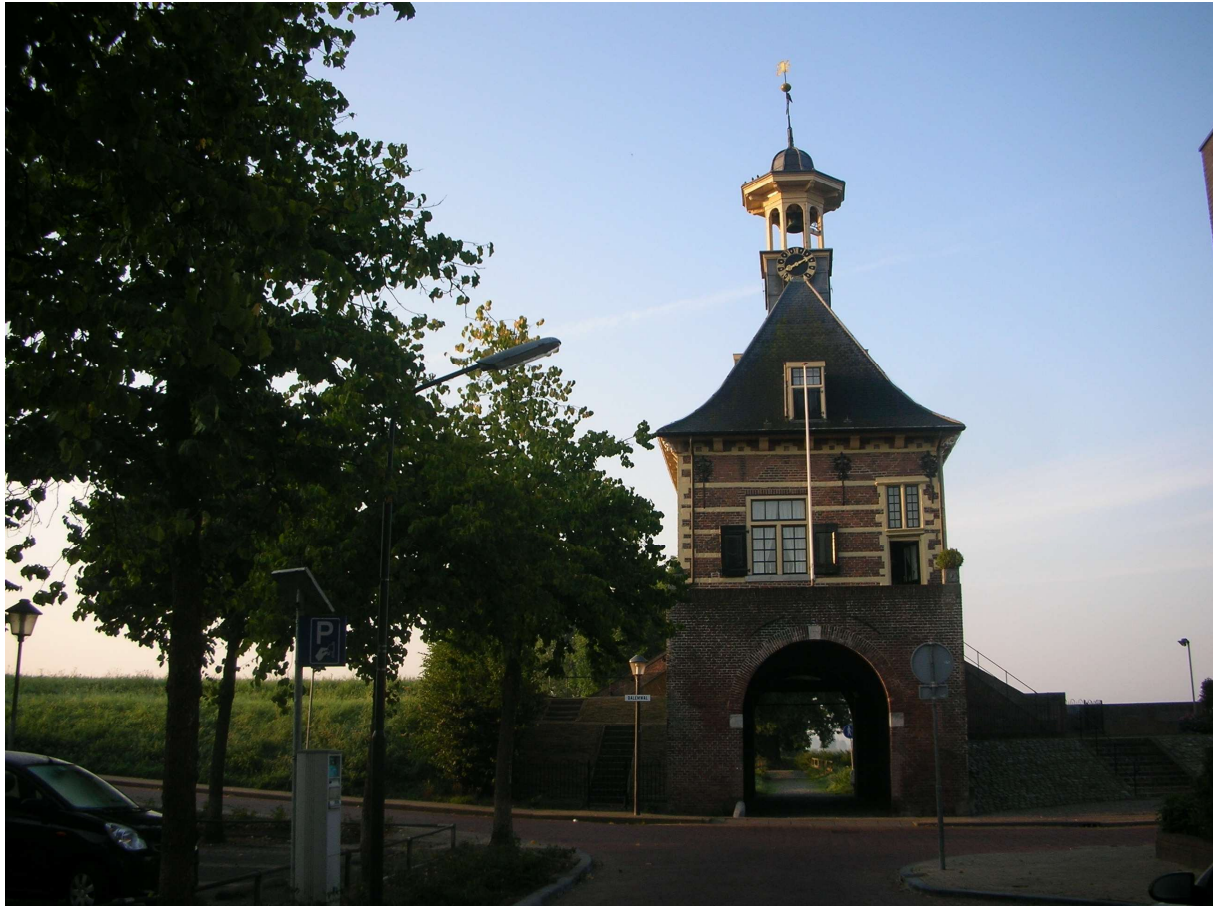
| Object | |
|---|---|
| Tekening nummer | : 0413-13 |

## *Bliksemafleiderinstallatie*

| Object | |
|---|---|
| Omschrijving | : Dalempoort |
