## **RAPPORTAGE**

schouw sportvelden oktober 2024

### **GEMEENTE WAALRE**

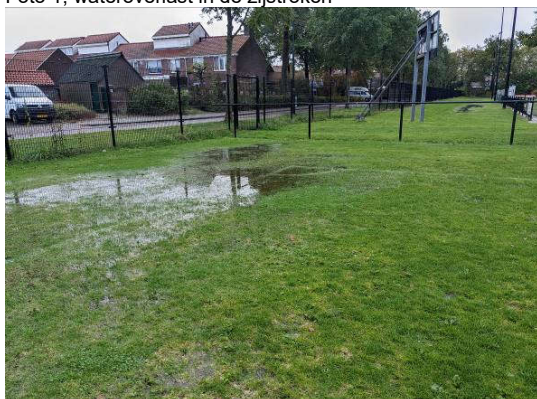
De zijstroken waren erg drassig tijdens het bezoek (zie foto 1)

Foto 1, wateroverlast in de zijstroken

Tijdens het bezoek is geconstateerd dat vooral de velden door bespeling in combinatie met een verzadigde toplaag behoorlijk verdicht zijn. Vertidraineren is zeer wenselijk voor de benodigde luchthuishouding. De bemestingtoestand is goed op orde, de velden zijn goed op kleur, de grasontwikkeling is goed.

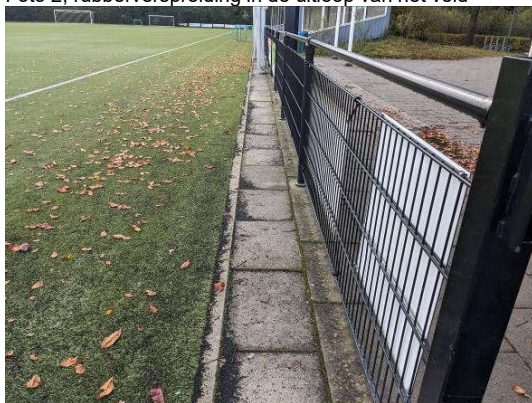
Foto 2, rubberverspreiding in de uitloop van het veld

Vanuit de zorgplicht is het noodzakelijk om verspreiding van rubberinfill en overige infill materialen in de omgeving van het veld te voorkomen. Kantplanken voorzien van een rubberstrip zijn noodzakelijk om rubberverspreiding in de omgeving van het veld te beperken.

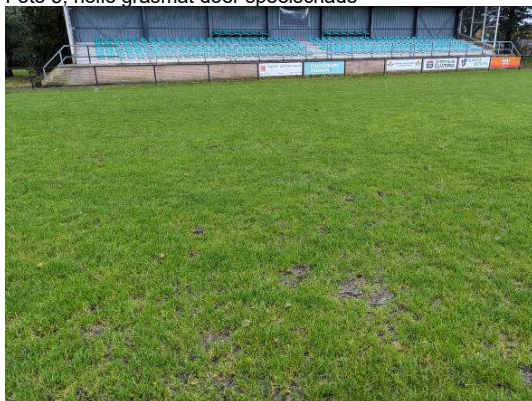
Er is veel struisgras ontwikkeling in de zijstroken wat de grasmat kwetsbaar maakt, voor bespelingschade (zie foto 3).

Foto 3, holle grasmat door speelschade

Door de sterke hoogteverschillen (profilering) is het aan te bevelen om het veld een toplaagrenovatie te laten ondergaan. Hierbij kan het veld geëgaliseerd worden en het (dak) profiel opnieuw worden aangebracht. Tevens is het dan van belang een lichte vershraling aan te brengen in de top. Dit vanwege een hoog organisch stofgehalte in de bovenlaag.
