## **RAPPORTAGE**

schouw sportvelden april 2024

### **GEMEENTE WAALRE**

| <b>Projectnummer</b> | : | 512404033 |

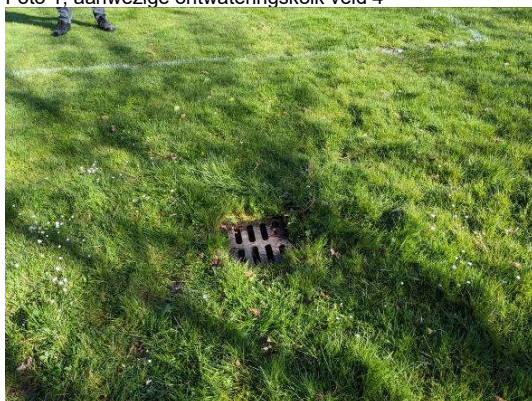
De zijstrook van veld 4 (zijde veld 3), en met name bij de werkingangen aan beide zijden is slecht draagkrachtig. Kort voorafgaand aan het bezoek zijn diepe sporen ontstaan vanwege de verzadigde toplaag, waarbij de maaimachine is verzakt en het niet mogelijk bleek het veld te maaien. Geadviseerd wordt om 2 drains met zandsleufvulling aan te brengen en aan weerszijde deze aan te sluiten op de 2 aanwezige kolken(zie foto 1). Als extra waterafvoerende maatregel zou nog diagonaals gewijs enkele zandsleuven (topdrain) over de drainsleuven heengetrokken kunnen worden.

Foto 1; aanwezige ontwateringskolk veld 4

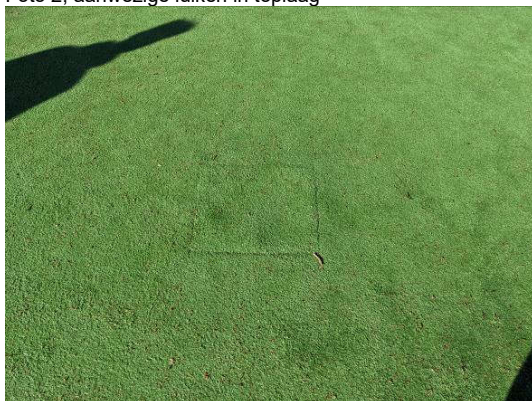
Het adviesburo Kragten heeft onderzoek gedaan en op 6 plekken zijn er zogenaamde "luiken" in de toplaag gemaakt om de onderbouw te kunnen onderzoeken. Het onderhoudsbedrijf van CSC zal deze luiken (zie foto 2) en aanwezige plooiën herstellen. Tevens zal een dieptereiniging dit voorjaar plaatsvinden.

Foto 2; aanwezige luiken in toplaag

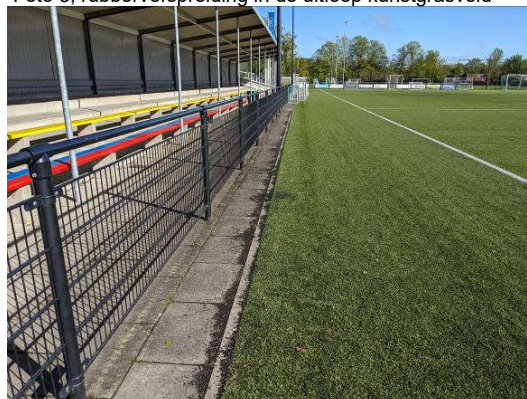
Foto 3; rubberverspreiding in de uitloop kunstgrasveld

Vanuit de zorgplicht is het noodzakelijk om verspreiding van rubberinfill in de omgeving van het veld te voorkomen (zie foto 3). Kantplanken (eventueel voorzien van een rubberstrip) zijn zeer wenselijk om rubberverspreiding buiten het veld te voorkomen.
