Kasteel De Kinkelenburg

#### Inspectie

Rapportage referentie: Prj25011476

Rapportage datum: 27 januari 2025

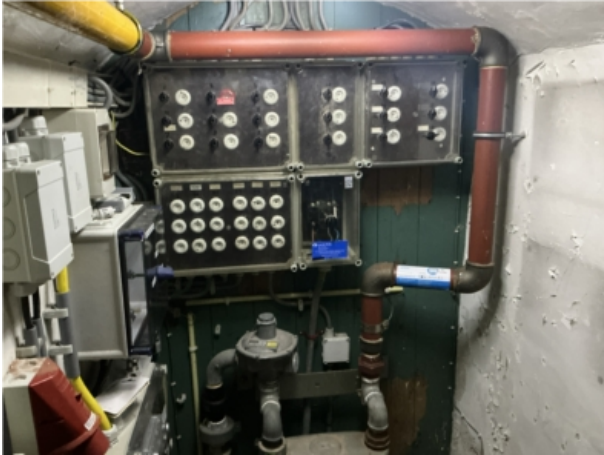
### Elektrische installatie onderhoud / keuring

Elektrische installatie is niet periodieke gekeurd. Keuring opgenomen als preventie.

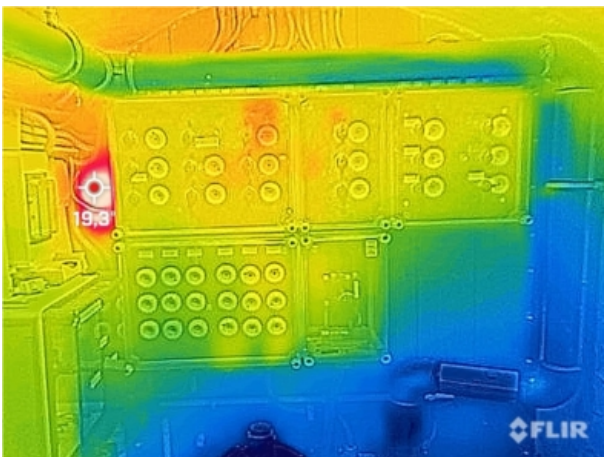
### Elektrische installatie thermografie

Geen bijzonderheden aangetroffen.

FLIR One Edge Pro - Serie nr. 110047298

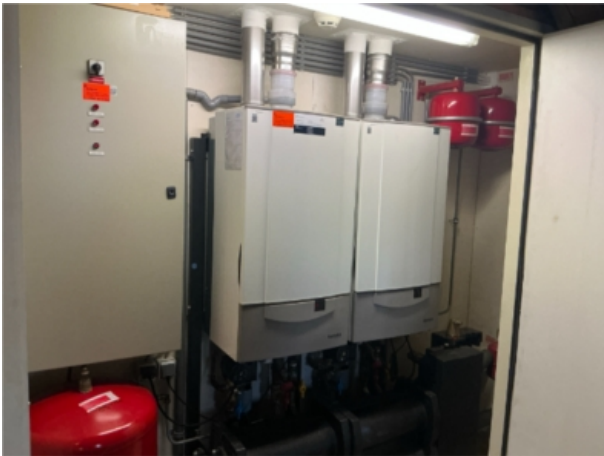
#### Verwarmingsinstallatie onderhoud

De verwarmingsinstallatie wordt niet (jaarlijks) onderhouden of is verlopen. Advies opgenomen als preventie.

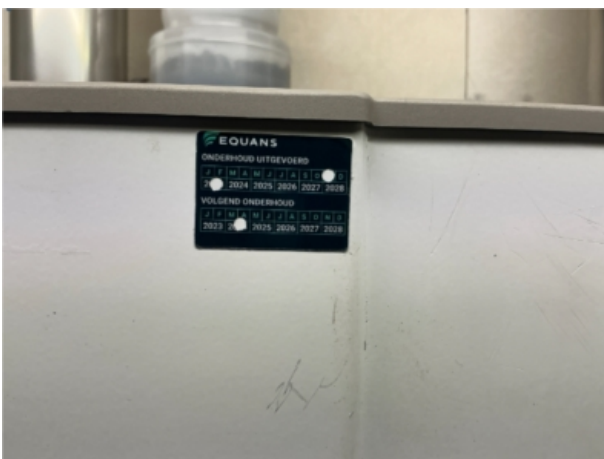
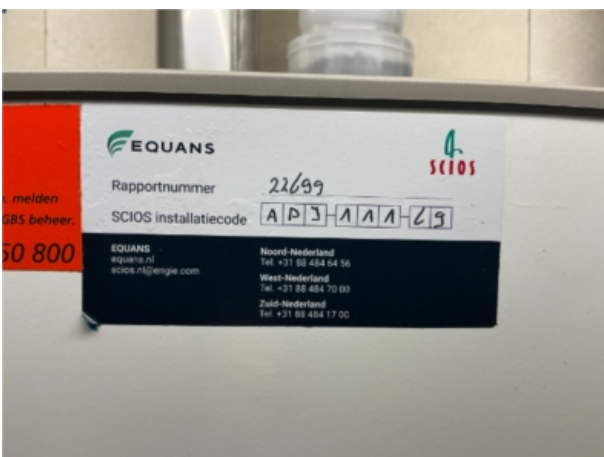
#### Verwarmingsinstallatie keuring

Periodieke keuringsrapport niet op locatie aanwezig. Kopie keuringsrapport opgenomen als preventie.

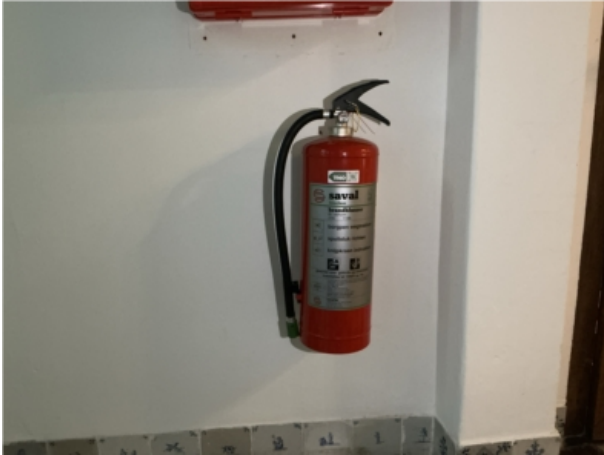
### Blusmiddelen

Brandblussers aanwezig. Termijn van het periodiek onderhoud is verlopen. Actie opgenomen als preventie.

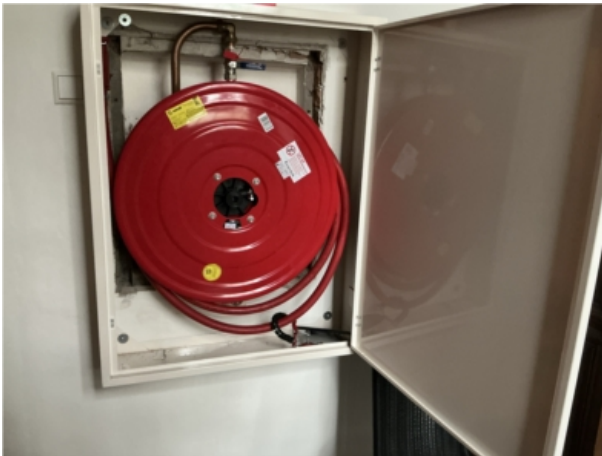
## Brandslanghaspels

Brandslanghaspels aanwezig. Termijn van het periodiek onderhoud is verlopen.

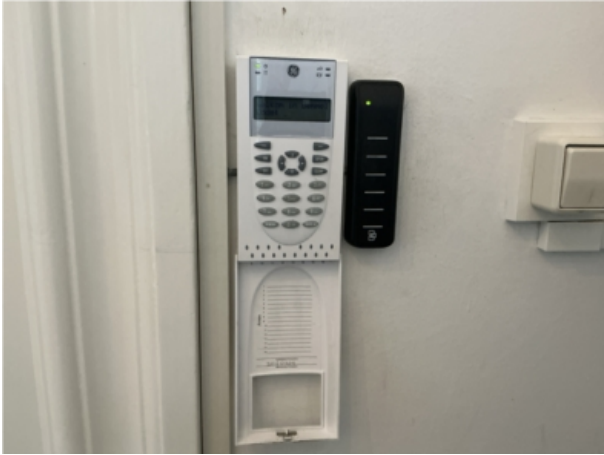
#### Inbraakbeveiligingsinstallatie

Inbraakinstallatie aanwezig, wordt jaarlijks onderhouden en heeft een doormelding aan PAC

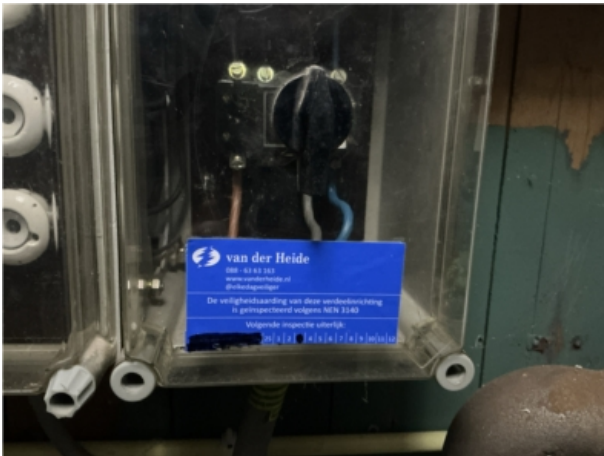
#### Bliksem- en aardingsbeveiliging

Bliksem- en aardingsbeveiliging aanwezig en wordt periodiek onderhouden.

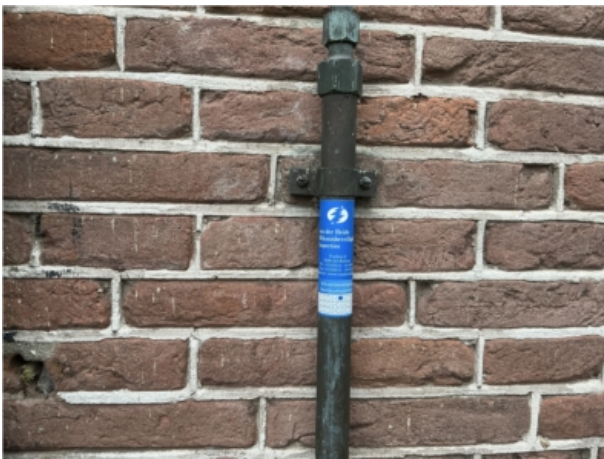
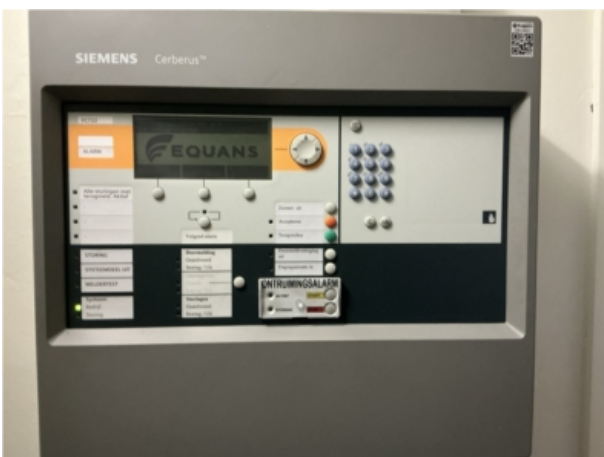
#### BMI Brandmeldinstallatie

Brandmeldinstallatie aanwezig met doormelding aan PAC/RAC en wordt jaarlijks onderhouden.
