Kwaliteitszorg Sportvelden

Het project Kwaliteitszorg Sportvelden wordt verzorgd door Kiwa ISA Sport B.V. gevestigd te Apeldoorn.

Apeldoorn, 5 december 2023

Deel III 2023

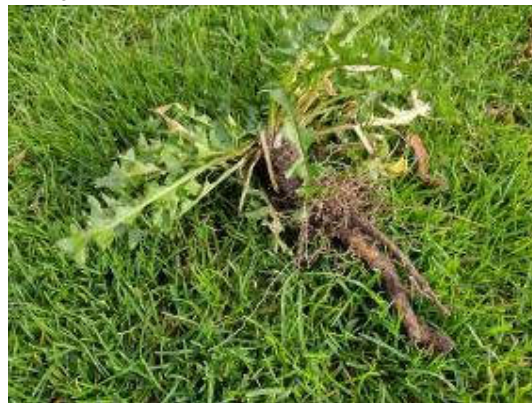
Foto 34

onkruiden	geringe aanwezigheid van madelief en paardenbloem (zie foto 34)					
overige	de (jeugd)belijning is netjes aangebracht de maaibeugels van de vaste doelen staan omlaag

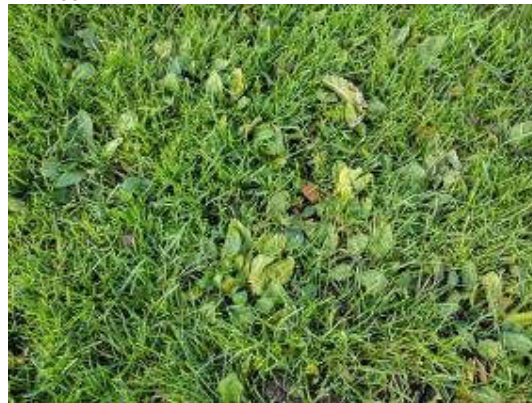
Foto 36

als gevolg van compacte bovenlaag en viltvorming in de top kwetsbaarder bij regenrijke perioden en intensiever gebruik					
vlakheid						
macroreliëf	vrij vlak					
microreliëf	als gevolg van speelschade hobbelig					
grasmat en grasbestand	Engels raaigras en straatgras, in mindere mate veldbeemdgras en enig struisgras					
bewortelingsdiepte	redelijk					
onkruiden	geringe tot aanzienlijke aanwezigheid van weegbree (zie foto 36)					
overige	de belijning is niet aanwezig de maaibeugels zijn netjes omhoog vastgezet

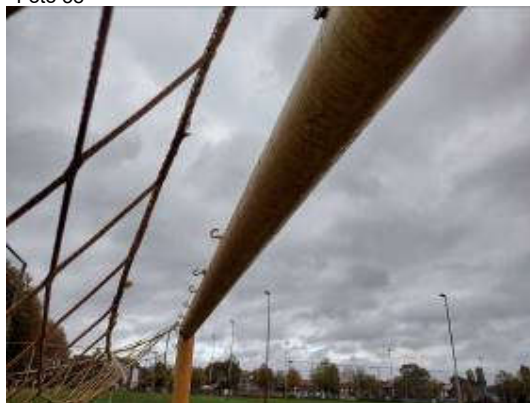
Foto 38

grasmat en grasbestand						
Engels raaigras en straatgras						
bewortelingsdiepte	redelijk					
onkruiden	nihil					
overige						
de belijning is niet aanwezig						
de maaibeugels staan omlaag (hoog gras bij doelen)						
open nethaken bij doellat (zie foto 38)

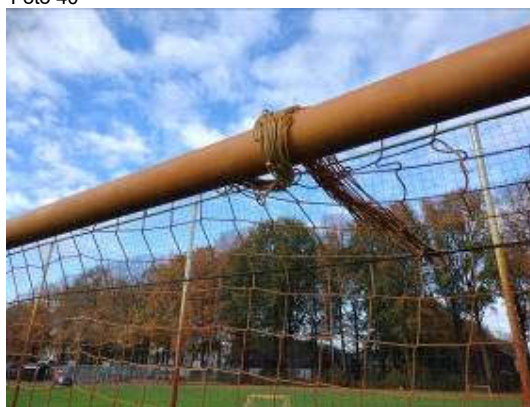
Foto 40

onkruiden	nihil					
	mogelijke oude schade door engerlingen					
overige	de belijning is niet aanwezig de maaibeugels staan omlaag doellathoogte circa 2.30 - 2.32 m en doelnet bevestigd rondom doellat (zie foto 40)

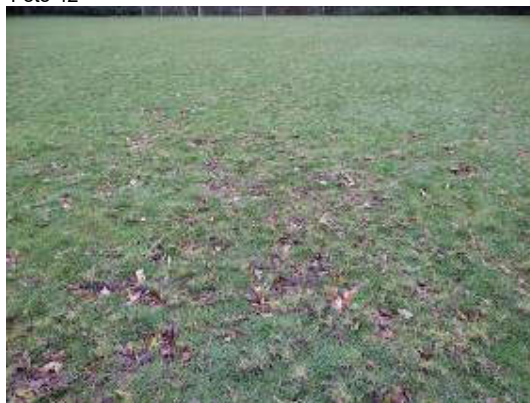
Foto 42

vlakheid						
macroreliëf	vrij vlak					
microreliëf	als gevolg van speelschade, wormenhoopjes en oude engerlingen (vervolg)schade (zie foto 42) fors hobbelig					
grasmat en grasbestand	Engels raaigras en straatgras, in mindere mate veldbeemdgras en enig struisgras					
bewortelingsdiepte	matig tot redelijk					
onkruiden	geringe aanwezigheid van madelief					
overige	de belijning is niet aanwezig de maaibeugels zijn netjes omhoog vastgezet de vaste doelen zijn roodbruin uitgeslagen (zie foto 43)

Bij beide velden is vrij veel oude engerlingen (vervolg)schade aangetroffen. Deze schades dienen zo vaak als nodig voor ingebruikname te worden hersteld (vlakken, aanrollen en bij voorkeur doorzaaien of indien noodzakelijk bezoden). Geadviseerd wordt de ontwikkeling van de hoeveelheid engerlingen in de grasmat (en de mate van schade) te volgen en zo nodig te bestrijden (bv. met parasitaire aaltjes).
