# Rapportage

Openbaar Ministerie  
Oost  
Arnhem

# Doel van het onderzoek

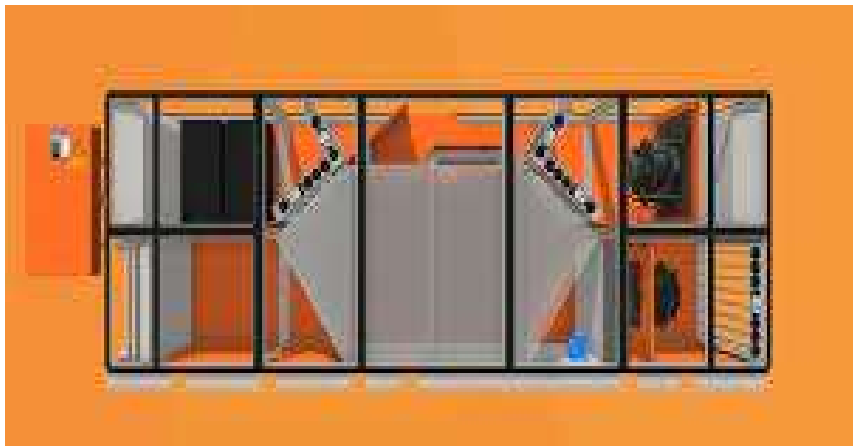
*Type LBK Menerga*

Volgens de gegevens van de kast zelf veroorzaken de synthetische G4 retourfilters een weerstand van 250 Pa.

De synthetische F7 toevoerfilters veroorzaken een weerstand van 300 Pa.

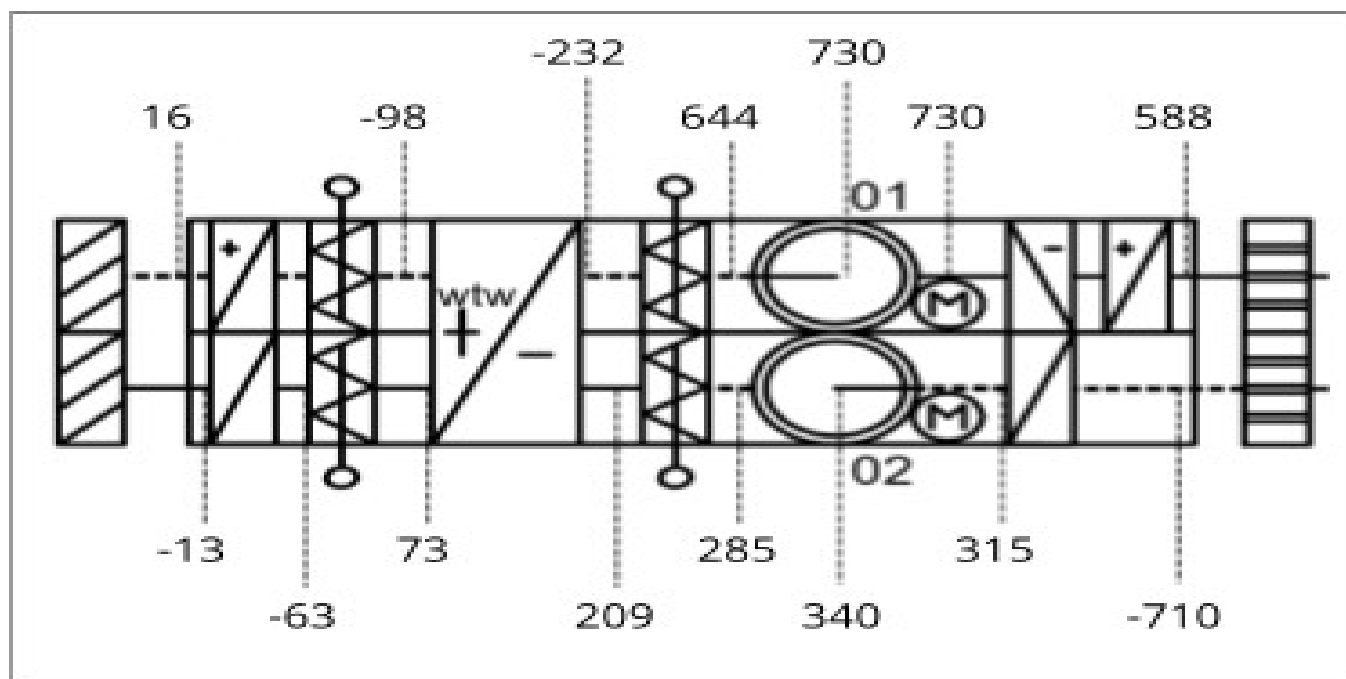
Afbeelding 1 - LBK 1 Kantoren A/B

Hieronder staat een principe tekening met verschillende drukken in de kast (*bron: inregelrapport van Aero-Dynamiek*).

Onderstaande tekening is overgenomen en hierin zijn de nieuwe waarden vermeld.

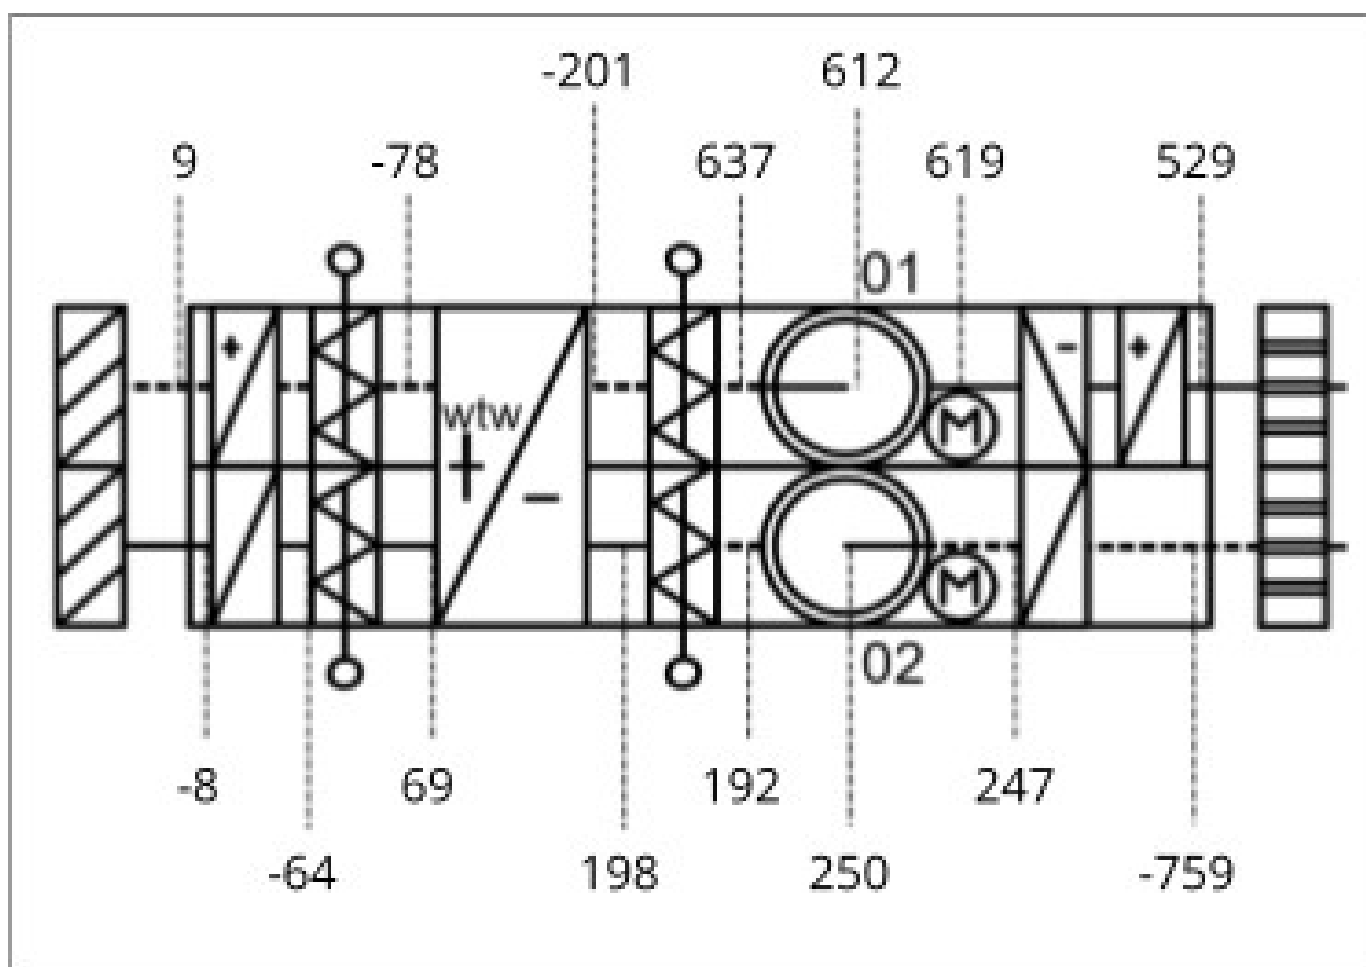
Afbeelding 2 - LBK 2 Kantoren C/D

Hier veroorzaken de synthetische G4 retourfilters een weerstand van 250 Pa volgens de gegevens van de kast zelf.

De synthetische F7 toevoerfilters veroorzaken een weerstand van 300 Pa.

Volgens de LUKA norm is de maximale druk voor de hardschuimkanalen 750 Pa.

Deze maximale druk wordt in de retourkanalen van LBK 2 C/D regelmatig behaald.

Voor de toevoerkanalen betekent dit dat deze dergelijk waarden niet halen.

Mogelijk gevolgd is dat er wat dicht staat en lucht aan zuigt, maar geen lucht kan aantrekken.

Tevens betekent dit dat deze haar lucht goed kwijt kan maar mogelijk zelfs een te kort heeft, waardoor er geen drukopbouw is en er niet genoeg is voor de CAV kleppen.

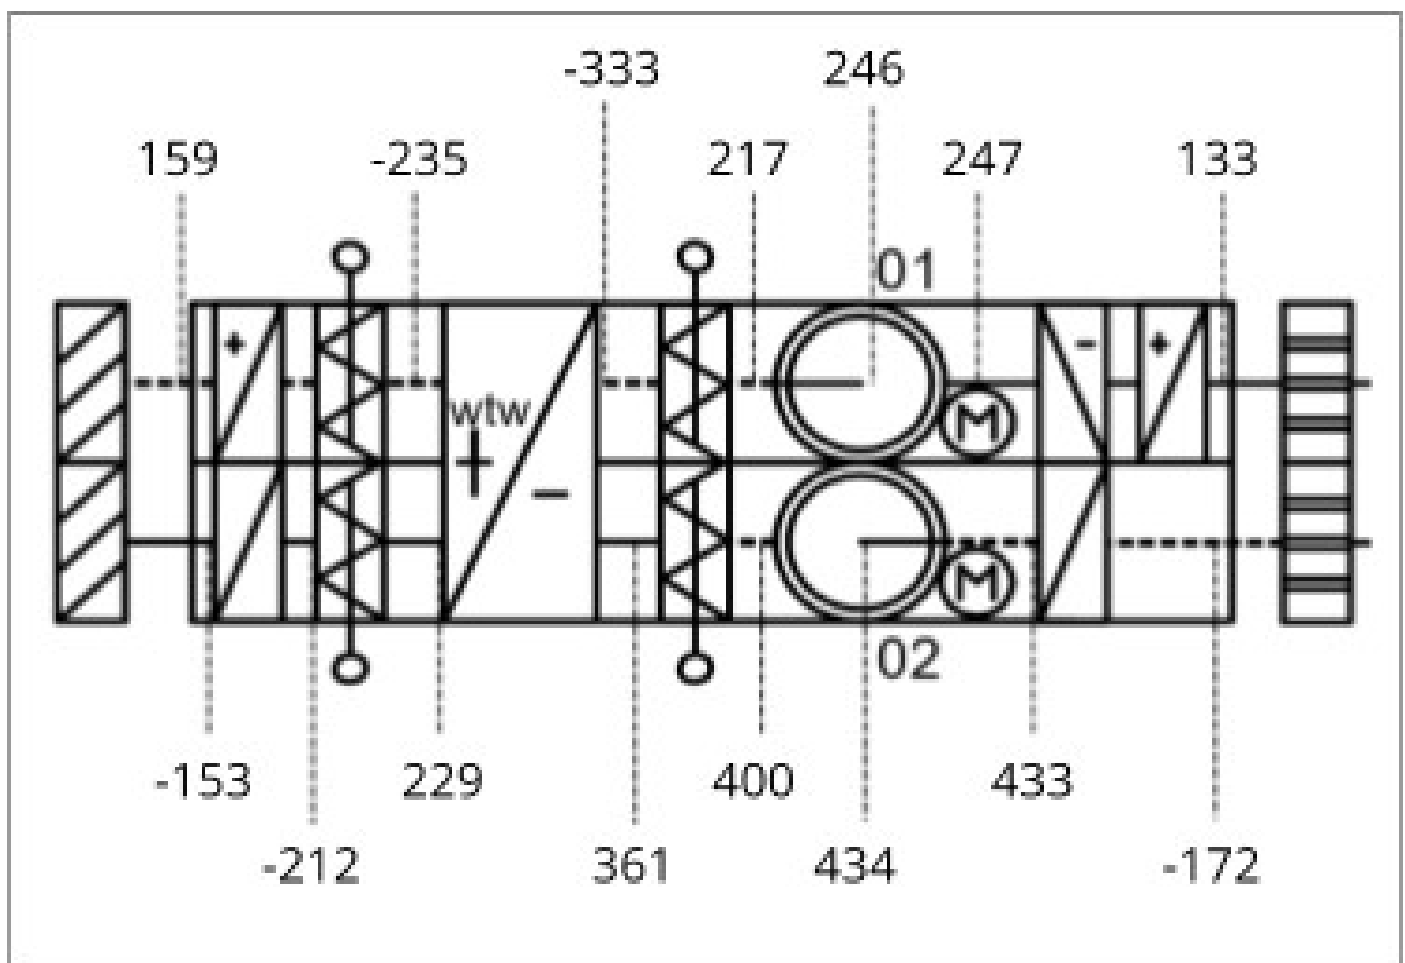
Afbeelding 10 - LBK 3 Begane Grond C/D

Deze LBK bevindt zich in de ruimte -1.26, ook hier is net als voor LBK 1 A/B en LBK 2 C/D een overzicht van de drukken in de LBK gemaakt.

Hier veroorzaken het gebruik van de aanbevolen synthetische G4 retourfilters 250 Pa aan weerstand. De synthetische F7 toevoerfilters veroorzaken 300 Pa aan weerstand.

Tijdens het wisselen van de luchtstroom door de wisselaar is er in de toevoer een enorm drukverschil waarneembaar.

Dit zorgt elke keer voor een behoorlijke dreun in de kast, deze is zeer goed hoorbaar.

- In het rechthoekige toevoerkanaal 600x400 mm is er in situatie 1 een druk van 86 Pa.
- Wanneer de lamellen van stand verwisselen, piekt de druk met 100 Pa.
- Om vervolgens weer langzaam terug te zakken naar een druk van 66 Pa.
- Tijdens de volgende wissel is er weer een piek en begint deze cyclus opnieuw.
- Dit betekent een verhoging van wisseling van de luchtsnelheid.
- Tevens is er in van het inblaas kanaal (aan de kant van de gang) nauwelijks een luchtstroom waarneembaar tot halverwege het kanaal.
- Daarentegen is in de 2<sup>e</sup> helft van het kanaal een zeer hoge snelheid gemeten welke de volledige luchtcapaciteit verzorgd.
- De gemeten luchtsnelheid in het gehele kanaal valt dus gemiddeld uit.
- Wij zien dat dit zorgt voor een zeer onrustige situatie in het kanaal.

Ons advies is dan ook om dit verder te onderzoeken.

Misschien is ergens wat gesloten of zit er een opstopping in het kanaal en kan de lucht nergens naar toe of juist vandaan gehaald worden.

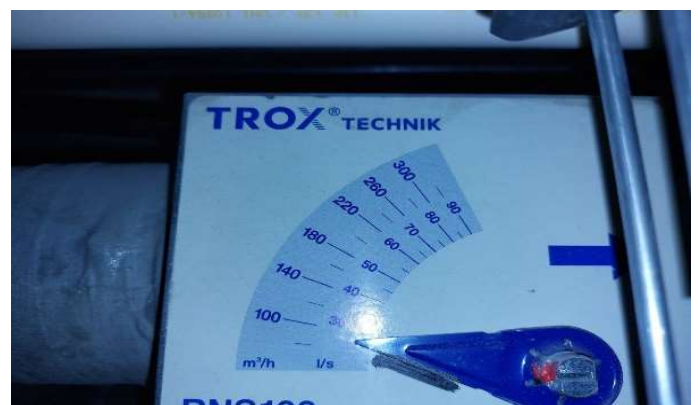
Deze vragen een minimale voordruk van 50 Pa Hierover word in voorgaande rapporten niet niks over vermeld.

Wij hebben verschillende metingen gedaan en er was bijna steeds genoeg druk vanuit het kanaal.

**MAAR let op:** maar omdat het niet goed ingeregeld is, kan het zijn dat er in zijn geheel onvoldoende druk is.

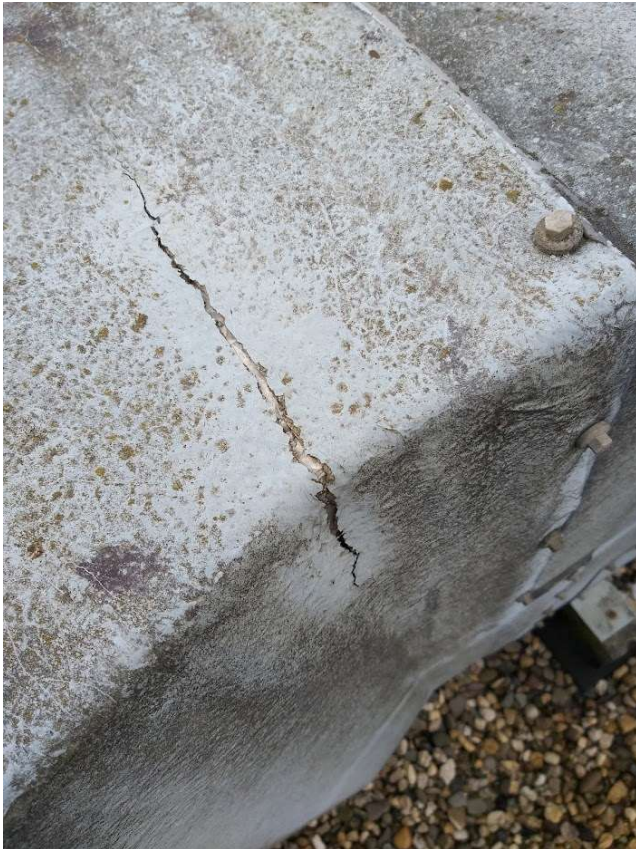
Schreur aan de buitenglasvezel laag.

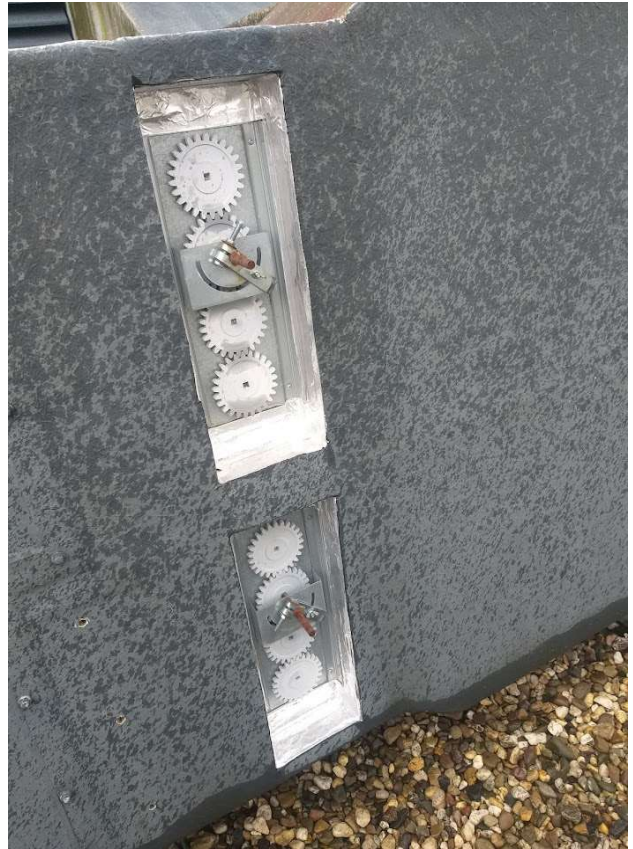
Regelkleppen die open en bloot gesteld staan aan alle gevolgen van alle invloeden

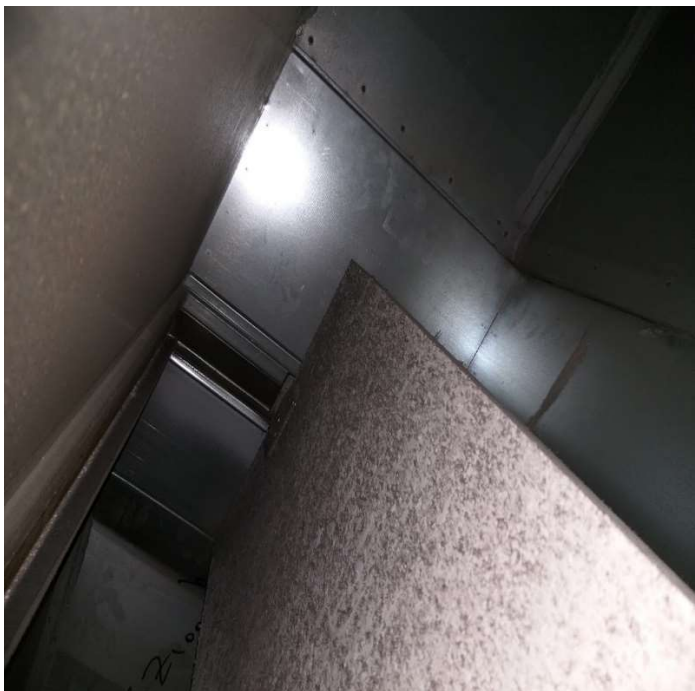
Licht vervuilde brandklep
