# RAPPORTAGE

Openbaar Ministerie Oost  
Arnhem

## Bevindingen strategisch onderzoek

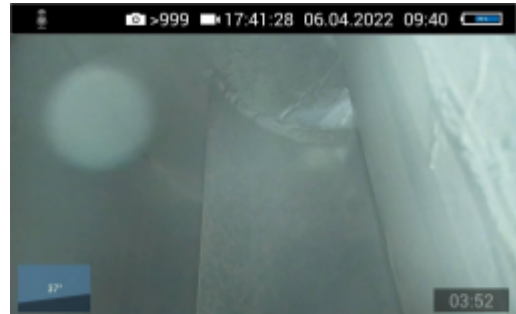
Er zijn op 6 punten video inspecties<sup>2</sup> uitgevoerd. Er is vastgesteld dat bij alle punten er geleiders zijn gezien zoals vermeld op de tekeningen. Daarmee mag aangenomen worden dat de tekeningen hiermee accuraat zijn.

Afbeelding 3 - Geleiders zichtbaar tijdens de video inspectie

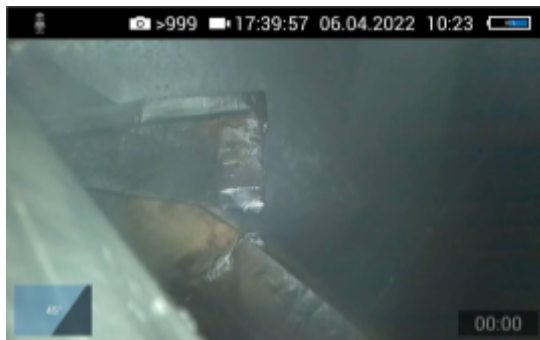
Afbeelding 4 - Loslatend aluminiumtape

Er was te zien dat op verschillende plekken het aluminiumtape aan het loslaten is.

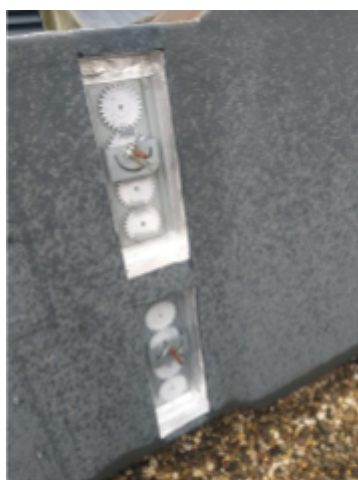
Alle regelkleppen -behalve die bij de

meetpunten 2 (daarmee zowel bij systeem A/B en C/D)- zijn voorzien van een beschermkap. De schroeven hiervan zijn

Afbeelding 7 - De regelklep zonder beschermingskap bij meetpunten 2

niet los te krijgen. Hun plastieken kop kan de kracht niet aan om het (verroeste) schroefdraad los te krijgen uit het kanaal. Voor zover er tijdens de inspectie regelkleppen zijn tegengekomen staan deze allen geheel open.

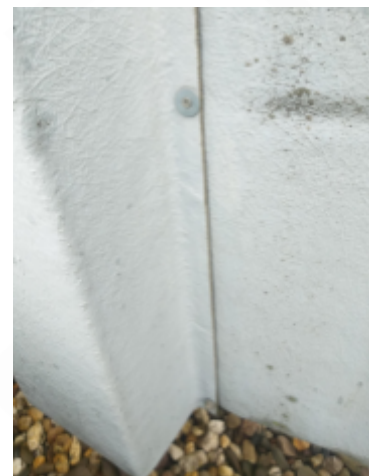
Afbeelding 5 - Hier is te zien dat er al een poging is gedaan de schroeven van de kap te verwijderen. Dit was alleen te herstellen met nieuwe schroeven.

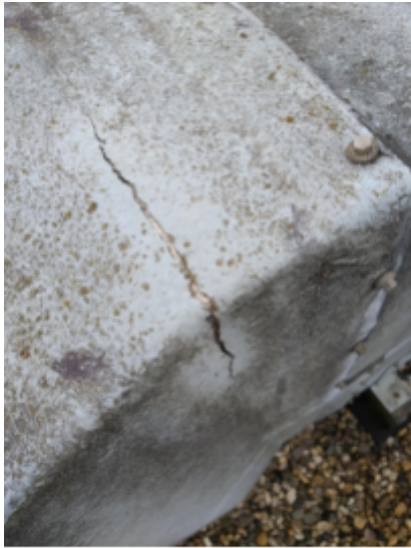
Afbeelding 8 - Scheur in de glasvezel buitenlaag

Tijdens de werkzaamheden is er ook waargenomen dat er een paar scheuren in het glasvezel buitenlaag zijn.

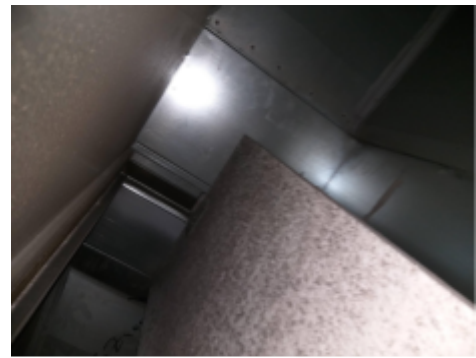
Ook de brandklep bij Meetpunt 10 Retour LBK 1 A/B was niet erg vervuild.

Afbeelding 9 - Brandklep bij Meetpunt 10 Retour LBK 1 A/B
