# Legionella risicoanalyse en beheersplan

De rapportage is gemaakt door EQUANS West-Nederland. Op 10-05-2022 heeft de inventarisatie ter plekke plaatsgevonden.

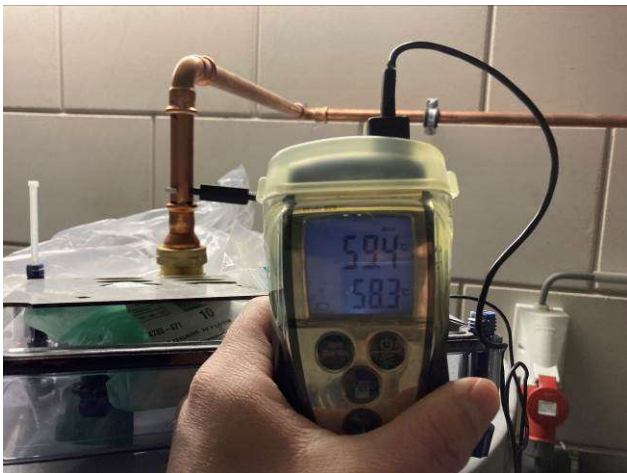
| Nr. | Constatering | Foto |
|---|---|---|
| 1. | <p>Boiler 1, Technische ruimte hydrofoor, -1</p> <p>De temperatuur van de boiler is te laag. Bij de temperatuurmetingen is vast komen te staan dat niet op elk tappunt en/of op de recirculatieleiding een heet watertemperatuur van 60 °C behaald wordt.</p> <p><b>Advies / Actiepunt</b></p> <p>De boilertemperatuur zodanig verhogen dat op alle tappunten een temperatuur van minimaal 60 °C gehaald wordt (conform Waterwerkblad 4.4A artikel 8.3 en 8.4).</p> | |

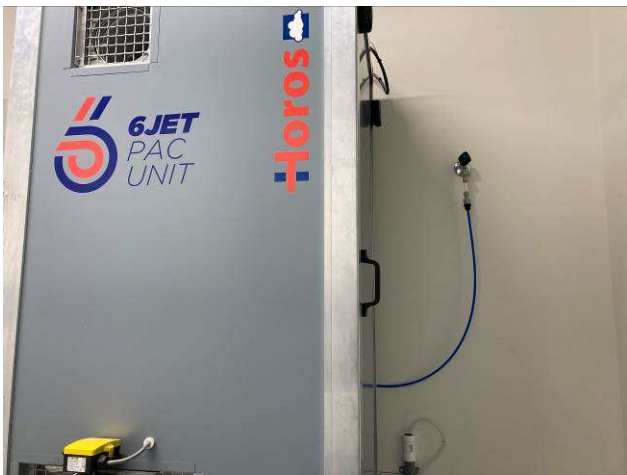
| Nr. | Constatering | Foto |
|---|---|---|
| 2. | <p>Tappunt (Koeling), AKB1 Archiefkamer, -1</p> <p>Er zijn apparaten rechtstreeks aangesloten op de drinkwaterinstallatie. Om beïnvloeding van het drinkwater te voorkomen dient ieder apparaat voorzien te zijn van een juiste terugstroombeveiliging. De terugstroombeveiliging moet zodanig zijn aangebracht dat jaarlijkse controle mogelijk is.</p> <p><b>Advies / Actiepunt</b></p> <p>Monteer voor het aangesloten apparaat een beveiligingseenheid type EA of een keerklep EA 3/4" (conform Waterwerkblad 3.8 artikel 3).</p> | |

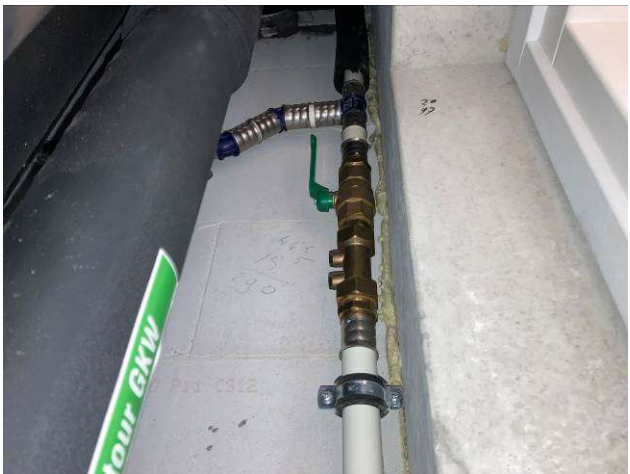
| Nr. | Constatering | Foto |
|---|---|---|
| 3. | <p>Suppletieleiding t.b.v. sprinklerinstallatie, sprinklerruimte, -1</p> <p>Het achter gelegen tappunt wordt (zeer) weinig gebruikt. Hierdoor vindt langdurige stilstand van het drinkwater plaats met als gevolg kwaliteitsverslechtering en mogelijke groei van Legionella. De aanwezige terugstroombeveiliging is te ver van de aftakking gemonteerd.</p> <p>De oorsprong van de leiding zit in schacht B0T1</p> <p><b>Advies / Actiepunt</b></p> <p>Monteer een afsluiter-keerklep combinatie type EA binnen 15 cm van de doorstroomde leiding (conform Waterwerkblad 3.1 artikel 4.1) of spoel het tappunt wekelijks (conform Waterwerkblad 1.4G artikel 12.2).</p> | |

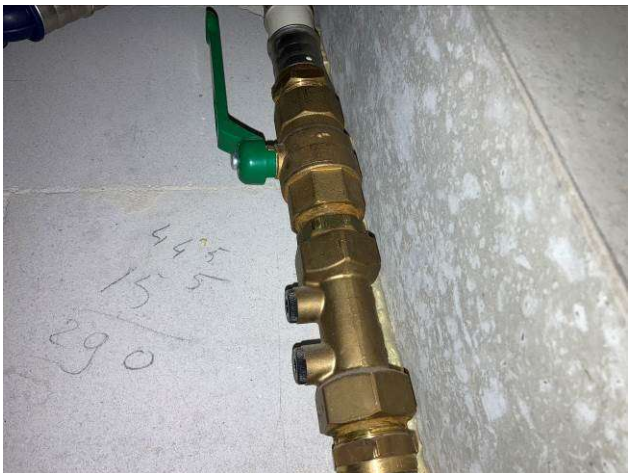
| Nr. | Constatering | Foto |
|---|---|---|
| 4. | <p>Suppletieleiding t.b.v. sprinklerinstallatie, sprinklerruimte, -1</p> <p>De afsluiter welke geplaatst is bij de afsluiter-keerklep combinatie type EA ten behoeve van de brandleiding of afzonderlijke brandslanghaspel is niet in open stand verzegeld.</p> <p>De oorsprong van de leiding zit in schacht B0T1</p> <p><b>Advies / Actiepunt</b></p> <p>Verzegel de afsluiter in open stand of verwijder de hendel van de bedieningsafsluiter (conform Waterwerkblad 4.5A artikel 2.4).</p> | |

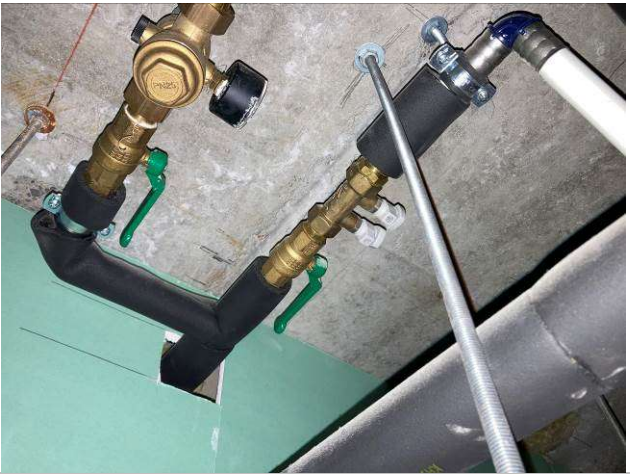
| Nr. | Constatering | Foto |
|---|---|---|
| 7. | <p>Brandleiding 1, Werkkast in herentoilet A0S4 Burgerzaken, 0</p> <p>Meerdere brandslanghaspels zijn aangesloten via een brandleiding. Het begin van deze leiding is niet voorzien van een beveiligingseenheid type EA of deze zit niet binnen de gestelde norm van <math>\leq 15</math> cm. De uitloopleiding naar een brandslanghaspel is een dode leiding. Het water in deze leiding staat altijd stil waardoor de kans op groei van Legionella toeneemt.</p> <p><b>Advies / Actiepunt</b></p> <p>Plaats een beveiligingseenheid type EA op <math>\leq 15</math> cm van de doorstroomde leiding. Verzegel de afsluiter van deze keerklep in open stand (conform Waterwerkblad 4.5A artikel 2). Een op de brandleiding aangesloten brandslanghaspel wekelijks spoelen totdat de technische maatregel is uitgevoerd (conform Waterwerkblad 4.5A artikel 2.5).</p> | |

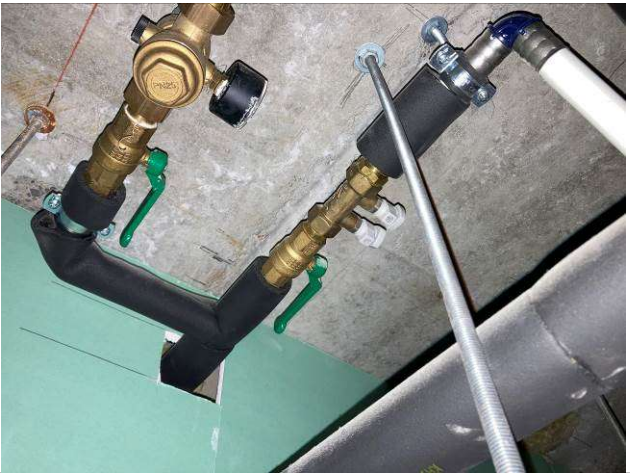
| Nr. | Constatering | Foto |
|---|---|---|
| 8. | <p>Brandleiding 1, Werkkast in herentoilet A0S4 Burgerzaken, 0</p> <p>Er is gebruik gemaakt van hennep als afdichtingsmateriaal. Van hennep is bekend dat het groei van bacteriën enorm bevordert. Dit is niet gewenst in een drinkwaterinstallatie. Daarbij is hennep niet voorzien van de juiste certificaten om gebruikt te mogen worden in drinkwaterinstallaties.</p> <p><b>Advies / Actiepunt</b></p> <p>Vervang hennep als afdichtingsmateriaal door een materiaal dat voldoet aan de eisen zoals opgenomen in de Regeling materialen en chemicaliën drink- en warm tapwatervoorziening (conform Waterwerkblad 4.4A artikel 3.2).</p> | |

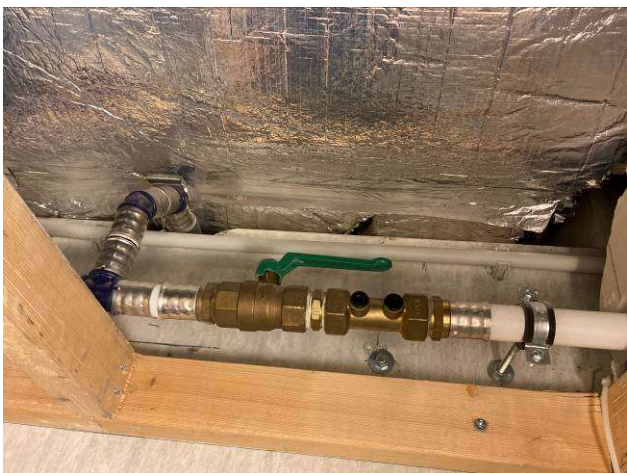
| Nr. | Constatering | Foto |
|---|---|---|
| 9. | <p>Brandleiding 2, Werkkast A0W1, 0</p> <p>Meerdere brandslanghaspels zijn aangesloten via een brandleiding. Het begin van deze leiding is niet voorzien van een beveiligingseenheid type EA of deze zit niet binnen de gestelde norm van <math>\leq 15</math> cm. De uitloopleiding naar een brandslanghaspel is een dode leiding. Het water in deze leiding staat altijd stil waardoor de kans op groei van Legionella toeneemt.</p> <p><b>Advies / Actiepunt</b></p> <p>Plaats een beveiligingseenheid type EA op <math>\leq 15</math> cm van de doorstroomde leiding. Verzegel de afsluiter van deze keerklep in open stand (conform Waterwerkblad 4.5A artikel 2). Een op de brandleiding aangesloten brandslanghaspel wekelijks spoelen totdat de technische maatregel is uitgevoerd (conform Waterwerkblad 4.5A artikel 2.5).</p> | |

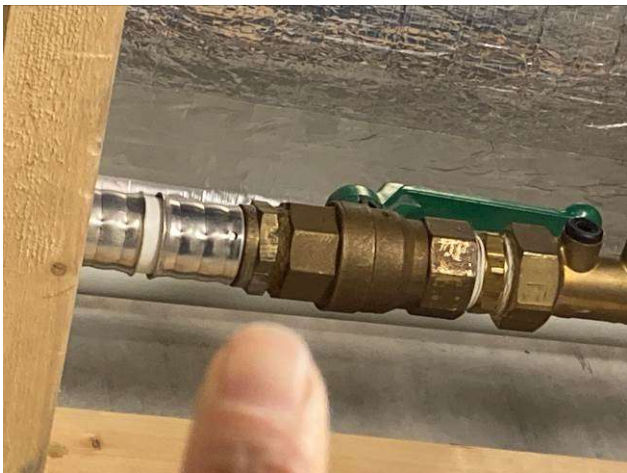
| Nr. | Constatering | Foto |
|---|---|---|
| 10. | <p>Brandleiding 2, Werkkast A0W1, 0</p> <p>Er is gebruik gemaakt van hennep als afdichtingsmateriaal. Van hennep is bekend dat het groei van bacteriën enorm bevordert. Dit is niet gewenst in een drinkwaterinstallatie. Daarbij is hennep niet voorzien van de juiste certificaten om gebruikt te mogen worden in drinkwaterinstallaties.</p> <p><b>Advies / Actiepunt</b></p> <p>Vervang hennep als afdichtingsmateriaal door een materiaal dat voldoet aan de eisen zoals opgenomen in de Regeling materialen en chemicaliën drink- en warm tapwatervoorziening (conform Waterwerkblad 4.4A artikel 3.2).</p> | |

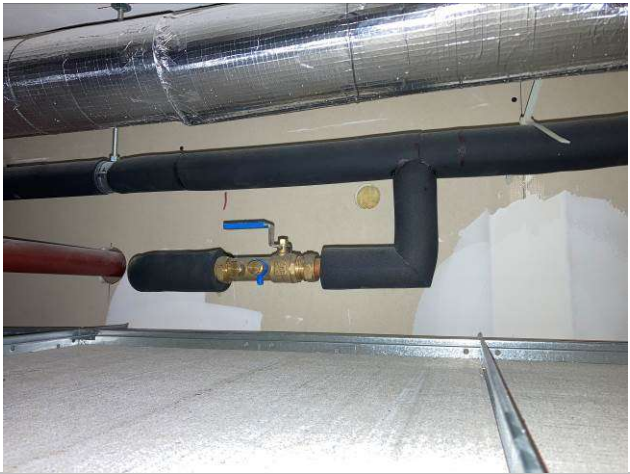
| Nr. | Constatering | Foto |
|---|---|---|
| 13. | <p>Brandslanghaspel, Kantine bij spoelkeuken, 0</p> <p>De brandslanghaspel is voorzien van een beveiligingseenheid EA echter zit niet binnen de gestelde norm van <math>\leq 15</math> cm. De uitloopleiding naar een brandslanghaspel is een dode leiding. Het water in deze leiding staat altijd stil waardoor de kans op groei van Legionella toeneemt.</p> <p><b>Advies / Actiepunt</b></p> <p>Verplaats de beveiligingseenheid type EA tot binnen 15 cm van de doorstroomde leiding. Verzegel de afsluiter van deze keerklep in open stand (conform Waterwerkblad 4.5A artikel 2). De brandslanghaspel wekelijks spoelen totdat de technische maatregel is uitgevoerd (conform Waterwerkblad 4.5A artikel 2.5).</p> | |

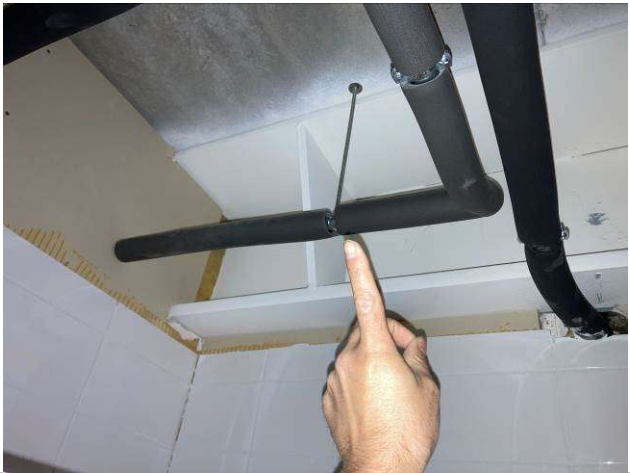
| Nr. | Constatering | Foto |
|---|---|---|
| 14. | <p>Uittapleiding warm water, Opslag 2 keuken, 0</p> <p>De uittapleidingen van warm-, en mengwater mogen niet geïsoleerd zijn zodat afkoeling tot omgevingstemperatuur zo snel als mogelijk kan plaatsvinden.</p> <p><b>Advies / Actiepunt</b></p> <p>Verwijder de isolatie van de uittapleiding van warm water. De eerste 50 cm mag wel geïsoleerd zijn ter voorkoming van afkoeling van de circulatieleiding. Verwijder de isolatie van de mengwaterleiding. Deze leidingen moeten binnen 45 minuten kunnen afkoelen tot een temperatuur beneden de 25 °C (conform Waterwerkblad 2.5 artikel 5).</p> | |

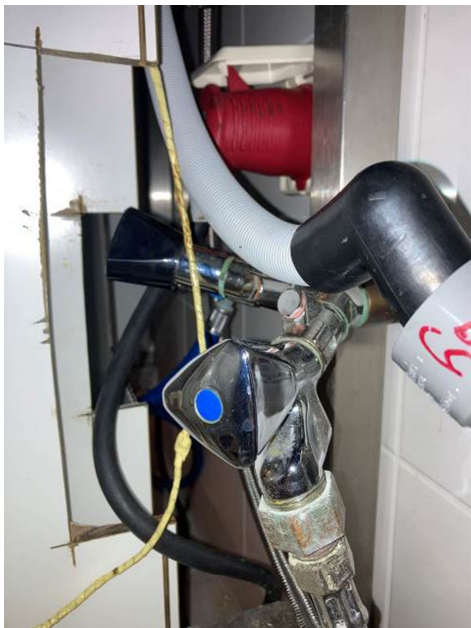
| Nr. | Constatering | Foto |
|---|---|---|
| 16. | <p>Koffieautomaat, Keuken bij ijsmachine, 0</p> <p>In de installatie is een keerklep opgenomen. Deze is echter niet juist aangesloten. Er ontbreken afsluiters of aftappers bij de afsluiter waardoor de beveiligingseenheid niet controleerbaar is. Dit is wel vereist.</p> | |

| Nr. | Constatering | Foto |
|---|---|---|
| | <p><b>Advies / Actiepunt</b></p> <p>Monteer afsluiters met aftappers bij de keerklep conform de norm zodat deze controleerbaar wordt (conform Waterwerkblad 3.8 artikel 5).</p> <p>Advies om EAmu te vervangen voor een EA3/4 direct op de slangwartelkraan</p> | |

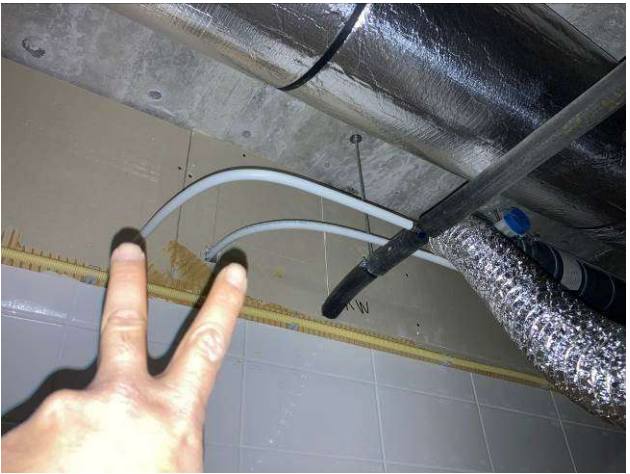
| Nr. | Constatering | Foto |
|---|---|---|
| 17. | <p>Slanghaspel, Spoelkeuken, 0</p> <p>Op de locatie zijn mengkranen aanwezig waarop slanghaspels aangesloten zijn. Om thermische beïnvloeding van warm- en koud water te voorkomen dient de aanvoerleiding voorzien te zijn van keerkleppen (minimaal type EA).</p> <p>Oorsprong zit in opslag 2 keuken.</p> <p><b>Advies / Actiepunt</b></p> <p>Monteer in de aanvoerleiding van zowel warm- als koudwater een beveiligingseenheid type EA. Indien er dosering van vloeibare schoonmaakmiddel plaats vindt door middel van injectie dan dient er beveiligingseenheid type CA te worden geplaatst (conform Waterwerkblad 3.8 artikel 2.3).</p> | |

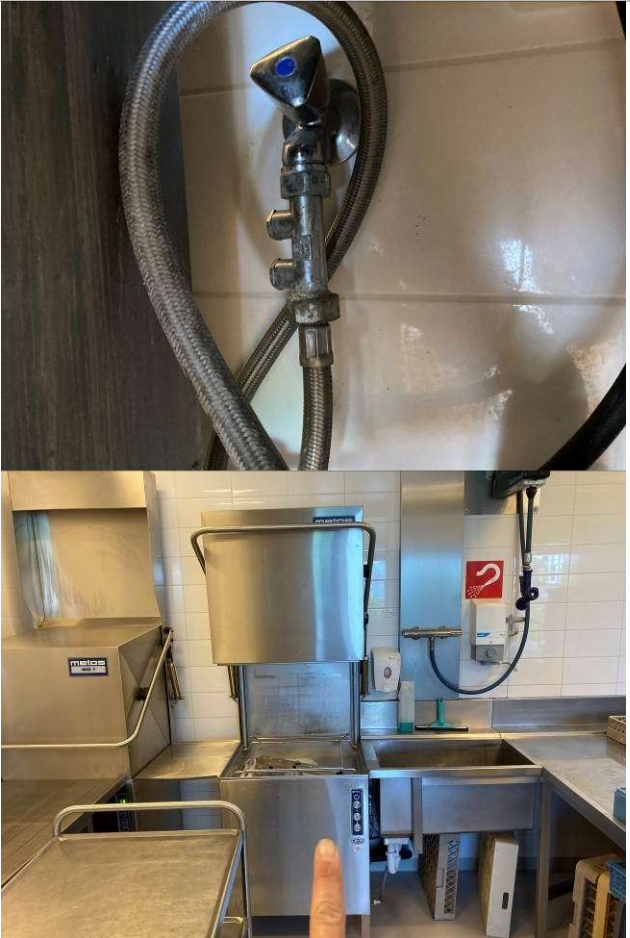
| Nr. | Constatering | Foto |
|---|---|---|
| 18. | <p>Industriële vaatwasser, spoelkeuken, 0</p> <p>Er zijn apparaten aangesloten op de drinkwaterinstallatie. Om beïnvloeding van het drinkwater te voorkomen dient ieder apparaat voorzien te zijn van een juiste terugstroombeveiliging. De terugstroombeveiliging moet zodanig zijn aangebracht dat jaarlijkse controle mogelijk is.</p> <p><b>Advies / Actiepunt</b></p> <p>Monteer voor het aangesloten apparaat een beveiligingseenheid type CA (conform Waterwerkblad 3.8 artikel 3). Om ongemak en waterschade te voorkomen is het advies om de aanwezige en eventueel nog te plaatsen installatieonderdelen met afvoervoorzieningen te voorzien van een afvoer aangesloten op de binnen riolering. De uitloop moet zichtbaar onderbroken zijn en dient minimaal 20 mm boven het lozingspunt zijn aangebracht (conform Waterwerkblad 3.8 artikel 2.4).</p> | |

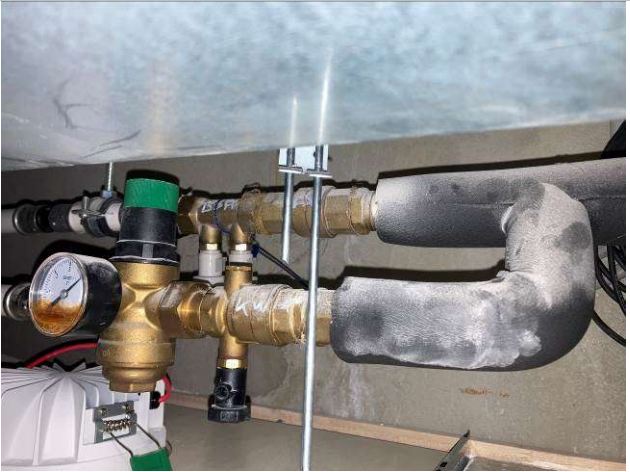
| Nr. | Constatering | Foto |
|---|---|---|
| 19. | Brandslanghaspel, Raadzaal, 0<br><br>De brandslanghaspel is voorzien van een beveiligingseenheid EA echter zit niet binnen de gestelde norm van $\leq 15$ cm. De uitloopleiding naar een brandslanghaspel is een dode leiding. Het water in deze leiding staat altijd stil waardoor de kans op groei van Legionella toeneemt. | |

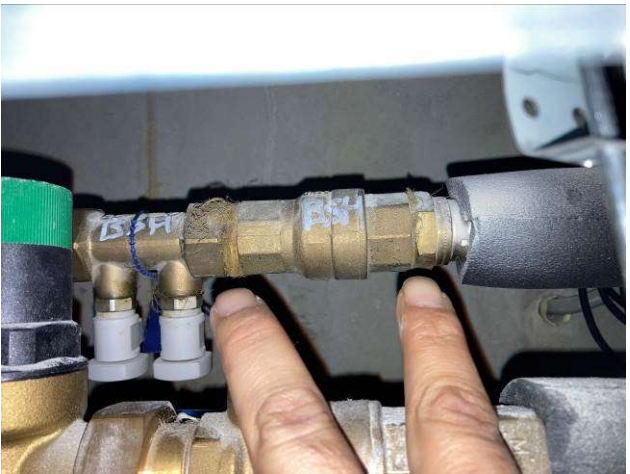
| Nr. | Constatering | Foto |
|---|---|---|
| 20. | Brandslanghaspel, Raadzaal, 0<br><br>Er is gebruik gemaakt van hennep als afdichtingsmateriaal. Van hennep is bekend dat het groei van bacteriën enorm bevordert. Dit is niet gewenst in een drinkwaterinstallatie. Daarbij is hennep niet voorzien van de juiste certificaten om gebruikt te mogen worden in drinkwaterinstallaties. | |

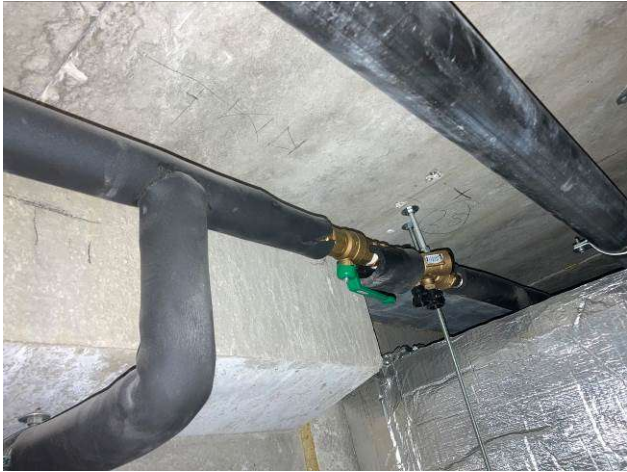
| Nr. | Constatering | Foto |
|---|---|---|
| 21. | <p>Brandleiding 3, Gang naast B0T1 technische ruimte, 0</p> <p>Meerdere brandslanghaspels zijn aangesloten via een brandleiding. Het begin van deze leiding is niet voorzien van een beveiligingseenheid type EA of deze zit niet binnen de gestelde norm van <math>\leq 15</math> cm. De uitloopleiding naar een brandslanghaspel is een dode leiding. Het water in deze leiding staat altijd stil waardoor de kans op groei van Legionella toeneemt.</p> | |

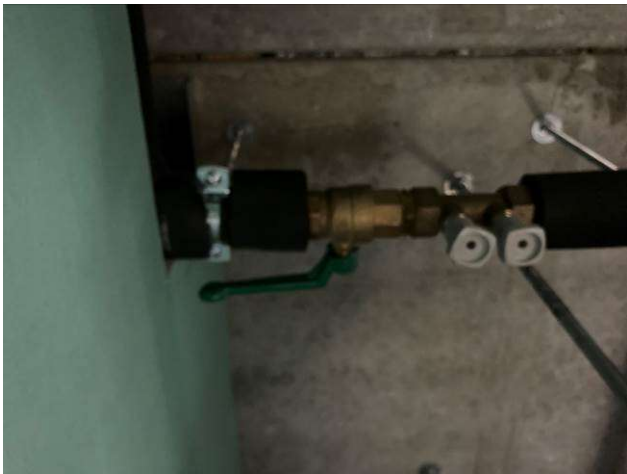
| Nr. | Constatering | Foto |
|---|---|---|
| 22. | <p>Brandslanghaspel, Gang naast herentoilet A1S1, 1</p> <p>De brandslanghaspel is voorzien van een beveiligingseenheid EA echter zit niet binnen de gestelde norm van <math>\leq 15</math> cm. De uitloopleiding naar een brandslanghaspel is een dode leiding. Het water in deze leiding staat altijd stil waardoor de kans op groei van Legionella toeneemt.</p> | |

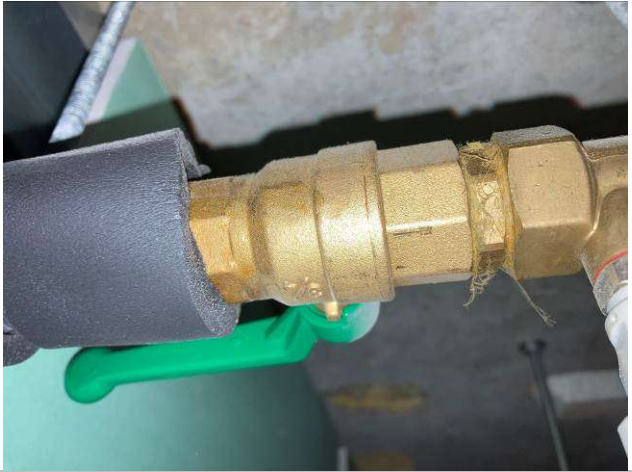
| Nr. | Constatering | Foto |
|---|---|---|
| 23. | <p>Brandslanghaspel, Gang naast herentoilet A1S1, 1</p> <p>Er is gebruik gemaakt van hennep als afdichtingsmateriaal. Van hennep is bekend dat het groei van bacteriën enorm bevordert. Dit is niet gewenst in een drinkwaterinstallatie. Daarbij is hennep niet voorzien van de juiste certificaten om gebruikt te mogen worden in drinkwaterinstallaties.</p> | |

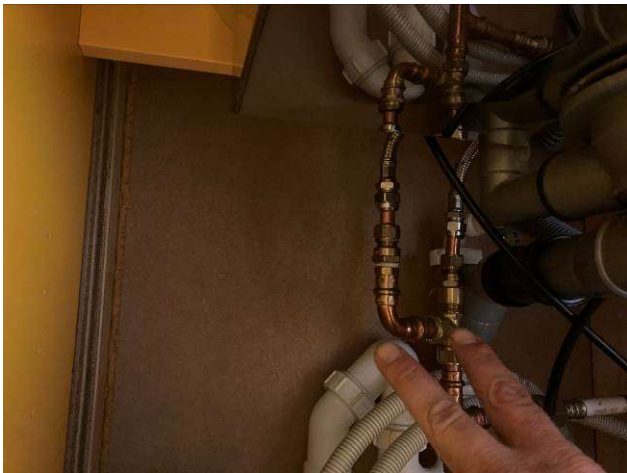
| Nr. | Constatering | Foto |
|---|---|---|
| 25. | <p>Aanrecht, Pantry bij Rust-/Kolfruimte A125, 1</p> <p>De kraan is voorzien van een warm en koud water aansluiting echter is alleen koud water aangesloten waardoor stilstaand water ontstaat in de warm water aansluiting van de kraan met mogelijk groei van Legionella tot gevolg. Dit is niet toegestaan.</p> | |

| Nr. | Constatering | Foto |
|---|---|---|
| | <p><b>Advies / Actiepunt</b></p> <p>Sluit de kraan aan op zowel warm als koud water. Indien dit niet mogelijk is dient de kraan te worden vervangen door een type met alleen een koud water aansluiting. Het is NIET toegestaan beide aansluitingen van de kraan op koud water aan te sluiten.</p> | |

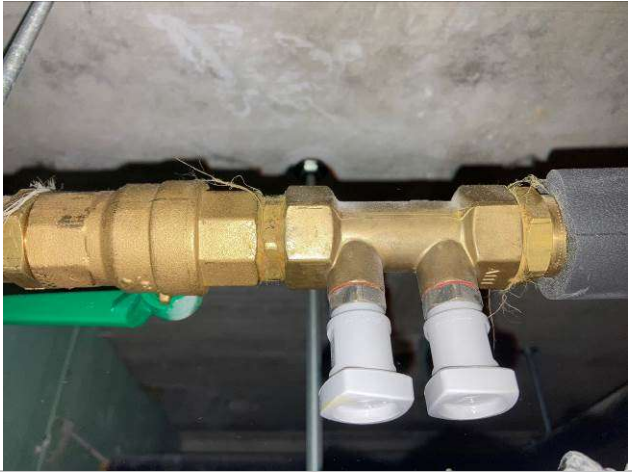
| Nr. | Constatering | Foto |
|---|---|---|
| 29. | <p>Brandslanghaspel, Gang naast herentoilet A2S1, 2</p> <p>Er is gebruik gemaakt van hennep als afdichtingsmateriaal. Van hennep is bekend dat het groei van bacteriën enorm bevordert. Dit is niet gewenst in een drinkwaterinstallatie. Daarbij is hennep niet voorzien van de juiste certificaten om gebruikt te mogen worden in drinkwaterinstallaties.</p> | |

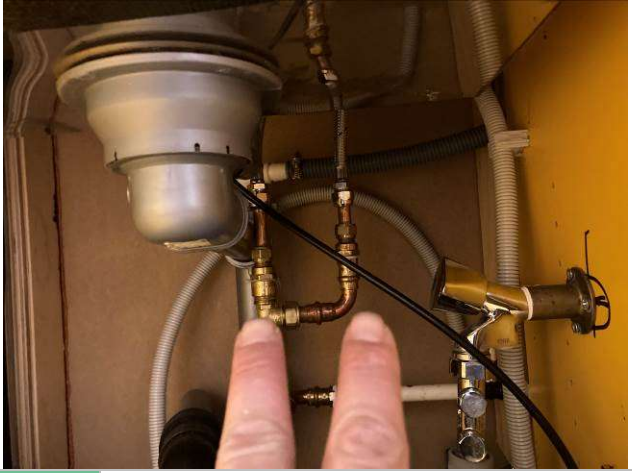
| Nr. | Constatering | Foto |
|---|---|---|
| 30. | <p>Aanrecht, Pantry bij Berging A2B3, 2</p> <p>De kraan is voorzien van een warm en koud water aansluiting echter is alleen koud water aangesloten waardoor stilstaand water ontstaat in de warm water aansluiting van de kraan met mogelijk groei van Legionella tot gevolg. Dit is niet toegestaan.</p> | |

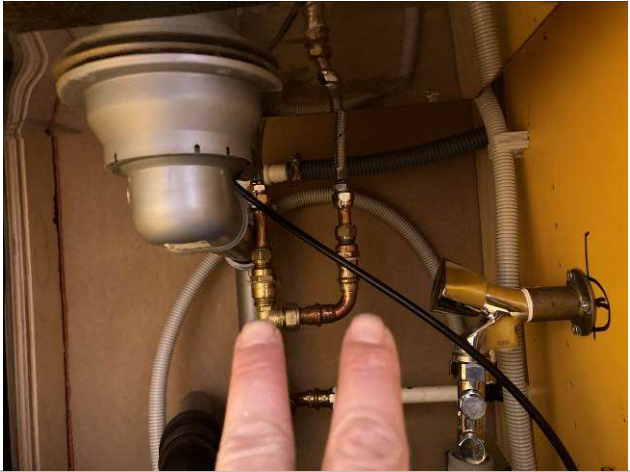
| Nr. | Constatering | Foto |
|---|---|---|
| 31. | <p>Aanrecht, Pantry bij Berging A3B1, 3</p> <p>De kraan is voorzien van een warm en koud water aansluiting echter is alleen koud water aangesloten waardoor stilstaand water ontstaat in de warm water aansluiting van de kraan met mogelijk groei van Legionella tot gevolg. Dit is niet toegestaan.</p> | |

| Nr. | Constatering | Foto |
|---|---|---|
| | <p><b>Advies / Actiepunt</b></p> <p>Sluit de kraan aan op zowel warm als koud water. Indien dit niet mogelijk is dient de kraan te worden vervangen door een type met alleen een koud water aansluiting. Het is NIET toegestaan beide aansluitingen van de kraan op koud water aan te sluiten..</p> | |

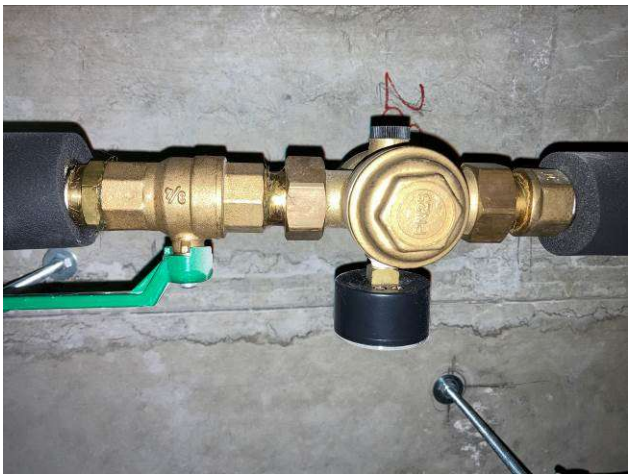
| Nr. | Constatering | Foto |
|---|---|---|
| 32. | <p>Hoofdleiding, Herentoilet A3S1, 3</p> <p>Er is gebruik gemaakt van hennep als afdichtingsmateriaal. Van hennep is bekend dat het groei van bacteriën enorm bevordert. Dit is niet gewenst in een drinkwaterinstallatie. Daarbij is hennep niet voorzien van de juiste certificaten om gebruikt te mogen worden in drinkwaterinstallaties.</p> | |

| Nr. | Constatering | Foto |
|---|---|---|
| | <p><b>Advies / Actiepunt</b></p> <p>Vervang hennep als afdichtingsmateriaal door een materiaal dat voldoet aan de eisen zoals opgenomen in de Regeling materialen en chemicaliën drink- en warm tapwatervoorziening (conform Waterwerkblad 4.4A artikel 3.2).</p> | |

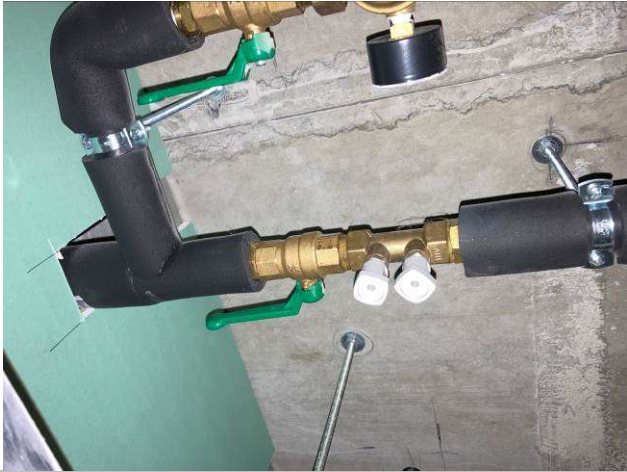
| Nr. | Constatering | Foto |
|---|---|---|
| 33. | <p>Brandslanghaspel, Gang naast herentoilet A3S1, 3</p> <p>De brandslanghaspel is voorzien van een beveiligingseenheid EA echter zit niet binnen de gestelde norm van <math>\leq 15</math> cm. De uitloopleiding naar een brandslanghaspel is een dode leiding. Het water in deze leiding staat altijd stil waardoor de kans op groei van Legionella toeneemt.</p> | |

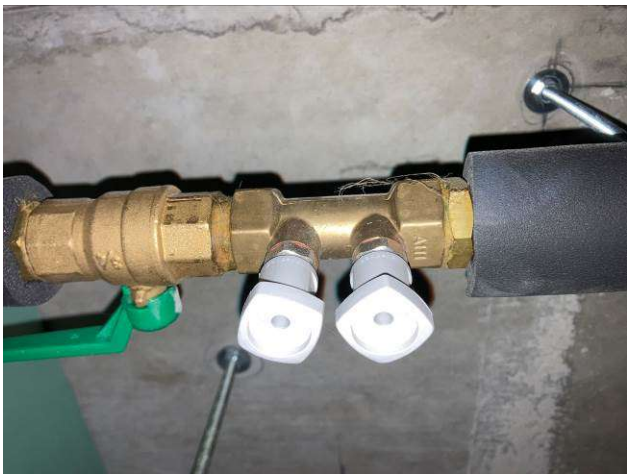
| Nr. | Constatering | Foto |
|---|---|---|
| 34. | <p>Brandslanghaspel, Gang naast herentoilet A3S1, 3</p> <p>Er is gebruik gemaakt van hennep als afdichtingsmateriaal. Van hennep is bekend dat het groei van bacteriën enorm bevordert. Dit is niet gewenst in een drinkwaterinstallatie. Daarbij is hennep niet voorzien van de juiste certificaten om gebruikt te mogen worden in drinkwaterinstallaties.</p> | |

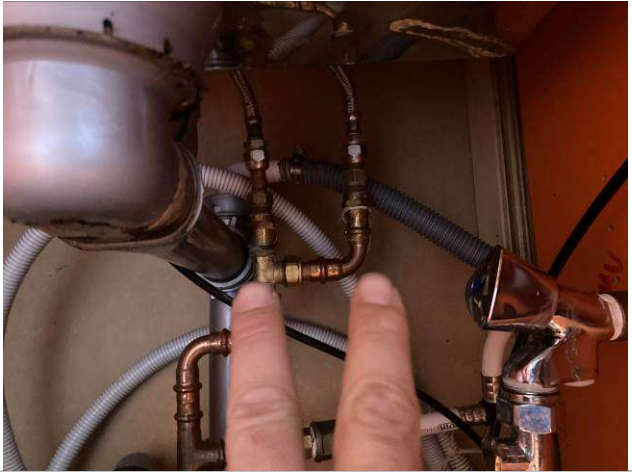
| Nr. | Constatering | Foto |
|---|---|---|
| | De kraan is voorzien van een warm en koud water aansluiting echter is alleen koud water aangesloten waardoor stilstaand water ontstaat in de warm water aansluiting van de kraan met mogelijk groei van Legionella tot gevolg. Dit is niet toegestaan. | |

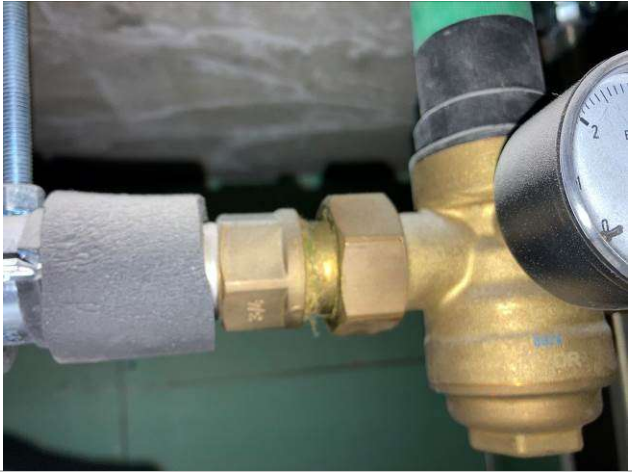
| Nr. | Constatering | Foto |
|---|---|---|
| 37. | <p>Hoofdleiding, Herentoilet A4S1, 4</p> <p>Er is gebruik gemaakt van hennep als afdichtingsmateriaal. Van hennep is bekend dat het groei van bacteriën enorm bevordert. Dit is niet gewenst in een drinkwaterinstallatie. Daarbij is hennep niet voorzien van de juiste certificaten om gebruikt te mogen worden in drinkwaterinstallaties.</p> | |

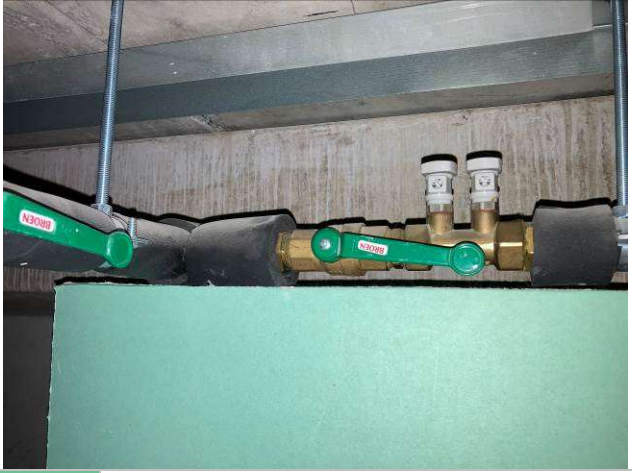
| Nr. | Constatering | Foto |
|---|---|---|
| 38. | <p>Brandslanghaspel, Gang naast herentoilet A4S1, 4</p> <p>De brandslanghaspel is voorzien van een beveiligingseenheid EA echter zit niet binnen de gestelde norm van <math>\leq 15</math> cm. De uitloopleiding naar een brandslanghaspel is een dode leiding. Het water in deze leiding staat altijd stil waardoor de kans op groei van Legionella toeneemt.</p> | |

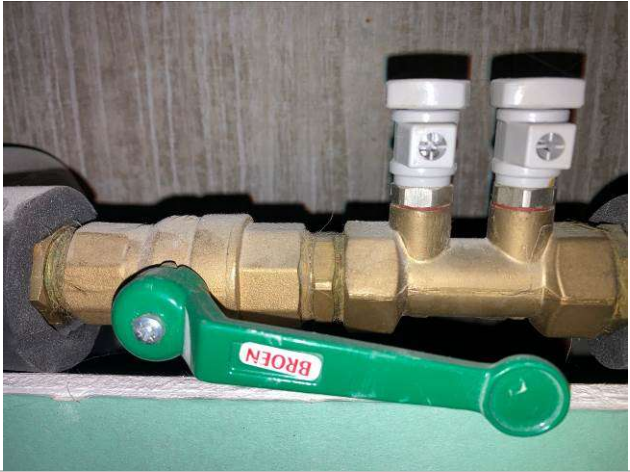
| Nr. | Constatering | Foto |
|---|---|---|
| 39. | <p>Brandslanghaspel, Gang naast herentoilet A4S1, 4</p> <p>Er is gebruik gemaakt van hennep als afdichtingsmateriaal. Van hennep is bekend dat het groei van bacteriën enorm bevordert. Dit is niet gewenst in een drinkwaterinstallatie. Daarbij is hennep niet voorzien van de juiste certificaten om gebruikt te mogen worden in drinkwaterinstallaties.</p> | |

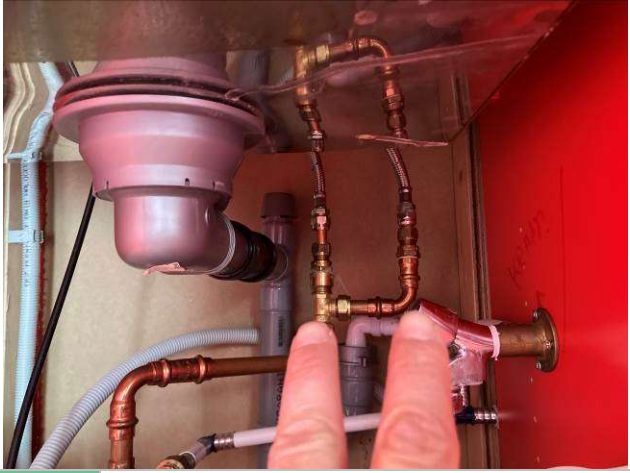
| Nr. | Constatering | Foto |
|---|---|---|
| 40. | <p>Aanrecht, Pantry bij plotterruimte A424, 4</p> <p>De kraan is voorzien van een warm en koud water aansluiting echter is alleen koud water aangesloten waardoor stilstaand water ontstaat in de warm water aansluiting van de kraan met mogelijk groei van Legionella tot gevolg. Dit is niet toegestaan.</p> | |

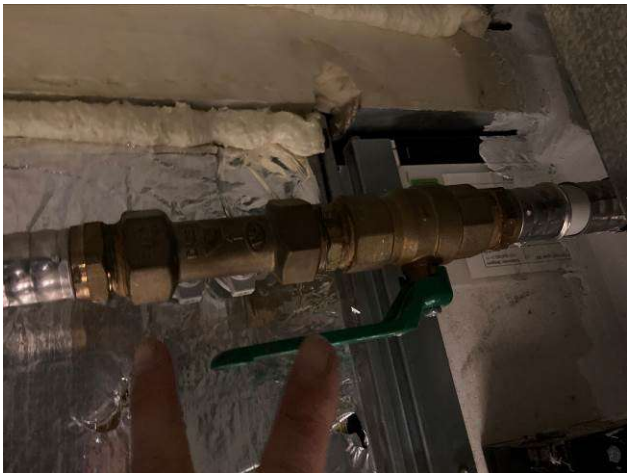
| Nr. | Constatering | Foto |
|---|---|---|
| 41. | <p>Brandleiding, Miva-/damestoilet B1S2, 1</p> <p>Meerdere brandslanghaspels zijn aangesloten via een brandleiding. Het begin van deze leiding is niet voorzien van een beveiligingseenheid type EA of deze zit niet binnen de gestelde norm van <math>\leq 15</math> cm. De uitloopleiding naar een brandslanghaspel is een dode leiding. Het water in deze leiding staat altijd stil waardoor de kans op groei van Legionella toeneemt.</p> <p><b>Advies / Actiepunt</b></p> <p>Plaats een beveiligingseenheid type EA op <math>\leq 15</math> cm van de doorstroomde leiding. Verzegel de afsluiter van deze keerklep in open stand (conform Waterwerkblad 4.5A artikel 2). Een op de brandleiding aangesloten brandslanghaspel wekelijks spoelen totdat de technische maatregel is uitgevoerd (conform Waterwerkblad 4.5A artikel 2.5).</p> | |

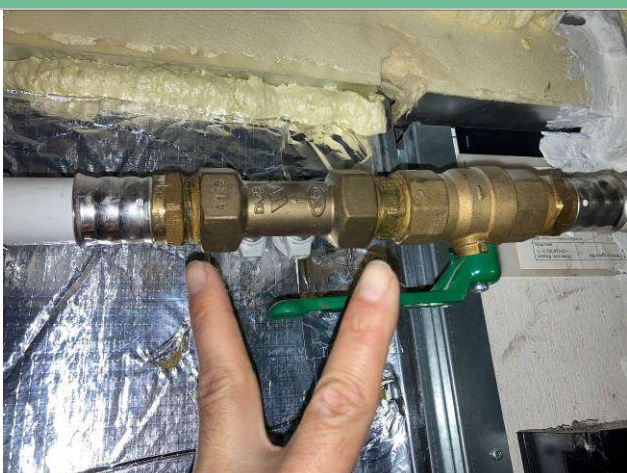
| Nr. | Constatering | Foto |
|---|---|---|
| 42. | <p>Brandleiding, Miva-/damestoilet B1S2, 1</p> <p>Er is gebruik gemaakt van hennep als afdichtingsmateriaal. Van hennep is bekend dat het groei van bacteriën enorm bevordert. Dit is niet gewenst in een drinkwaterinstallatie. Daarbij is hennep niet voorzien van de juiste certificaten om gebruikt te mogen worden in drinkwaterinstallaties.</p> <p><b>Advies / Actiepunt</b></p> <p>Vervang hennep als afdichtingsmateriaal door een materiaal dat voldoet aan de eisen zoals opgenomen in de Regeling materialen en chemicaliën drink- en warm tapwatervoorziening (conform Waterwerkblad 4.4A artikel 3.2).</p> | |

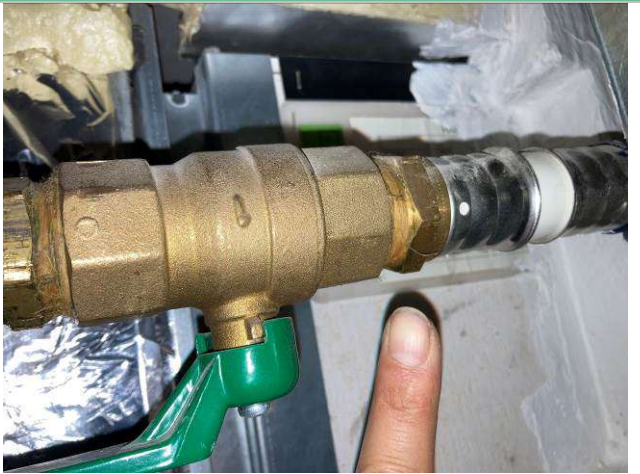
| Nr. | Constatering | Foto |
|---|---|---|
| | Er is gebruik gemaakt van hennep als afdichtingsmateriaal. Van hennep is bekend dat het groei van bacteriën enorm bevordert. Dit is niet gewenst in een drinkwaterinstallatie. Daarbij is hennep niet voorzien van de juiste certificaten om gebruikt te mogen worden in drinkwaterinstallaties. | |

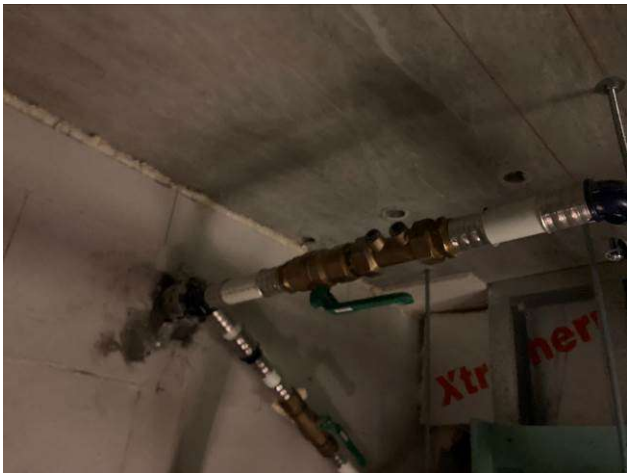
| Nr. | Constatering | Foto |
|---|---|---|
| 45. | <p>Brandleiding, Herentoilet B2S1, 2</p> <p>Meerdere brandslanghaspels zijn aangesloten via een brandleiding. Het begin van deze leiding is niet voorzien van een beveiligingseenheid type EA of deze zit niet binnen de gestelde norm van <math>\leq 15</math> cm. De uitloopleiding naar een brandslanghaspel is een dode leiding. Het water in deze leiding staat altijd stil waardoor de kans op groei van Legionella toeneemt.</p> | |

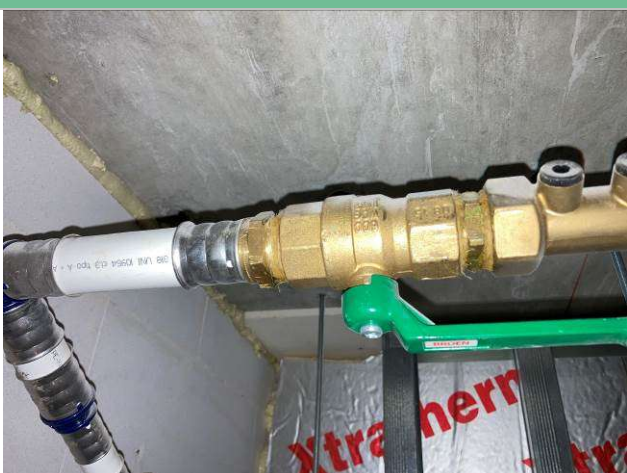
| Nr. | Constatering | Foto |
|---|---|---|
| 46. | <p>Brandleiding, Herentoilet B2S1, 2</p> <p>Er is gebruik gemaakt van hennep als afdichtingsmateriaal. Van hennep is bekend dat het groei van bacteriën enorm bevordert. Dit is niet gewenst in een drinkwaterinstallatie. Daarbij is hennep niet voorzien van de juiste certificaten om gebruikt te mogen worden in drinkwaterinstallaties.</p> | |

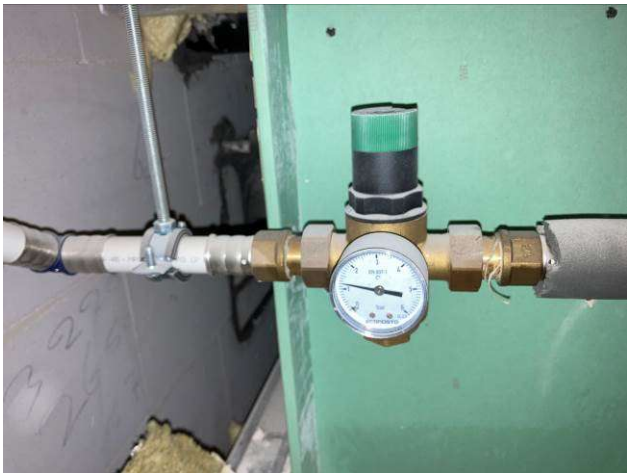
| Nr. | Constatering | Foto |
|---|---|---|
| 47. | <p>Hoofdleiding, Herentoilet B2S1, 2</p> <p>Er is gebruik gemaakt van hennep als afdichtingsmateriaal. Van hennep is bekend dat het groei van bacteriën enorm bevordert. Dit is niet gewenst in een drinkwaterinstallatie. Daarbij is hennep niet voorzien van de juiste certificaten om gebruikt te mogen worden in drinkwaterinstallaties.</p> | |

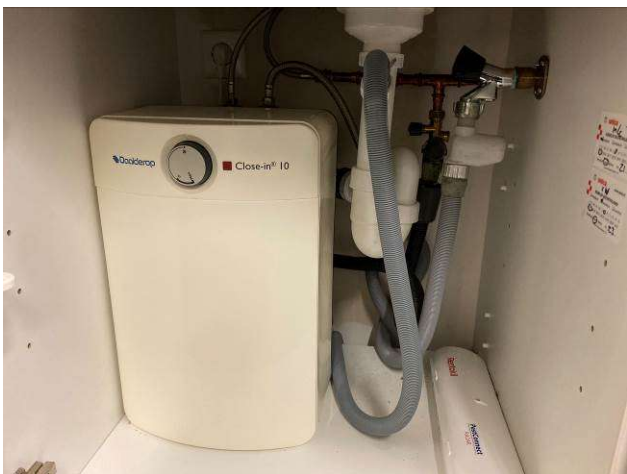
| Nr. | Constatering | Foto |
|---|---|---|
| 48. | <p>Close-in boiler, Pantry- en printerruimte B211, 2</p> <p>Tijdens de inspectie stond de boiler (nog) niet aan. Hierdoor kon niet worden vastgesteld of op de aangesloten tappunten en/of op de recirculatieleiding een heetwatertemperatuur van 60 °C behaald wordt.</p> | |

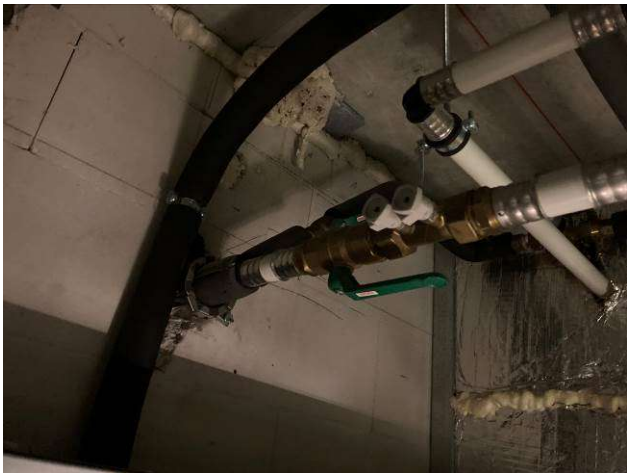
| Nr. | Constatering | Foto |
|---|---|---|
| 49. | <p>Brandleiding, Damestoilet B3S2, 3</p> <p>Meerdere brandslanghaspels zijn aangesloten via een brandleiding. Het begin van deze leiding is niet voorzien van een beveiligingseenheid type EA of deze zit niet binnen de gestelde norm van <math>\leq 15</math> cm. De uitloopleiding naar een brandslanghaspel is een dode leiding. Het water in deze leiding staat altijd stil waardoor de kans op groei van Legionella toeneemt.</p> <p><b>Advies / Actiepunt</b></p> <p>Plaats een beveiligingseenheid type EA op <math>\leq 15</math> cm van de doorstroomde leiding. Verzegel de afsluiter van deze keerklep in open stand (conform Waterwerkblad 4.5A artikel 2). Een op de brandleiding aangesloten brandslanghaspel wekelijks spoelen totdat de technische maatregel is uitgevoerd (conform Waterwerkblad 4.5A artikel 2.5).</p> | |

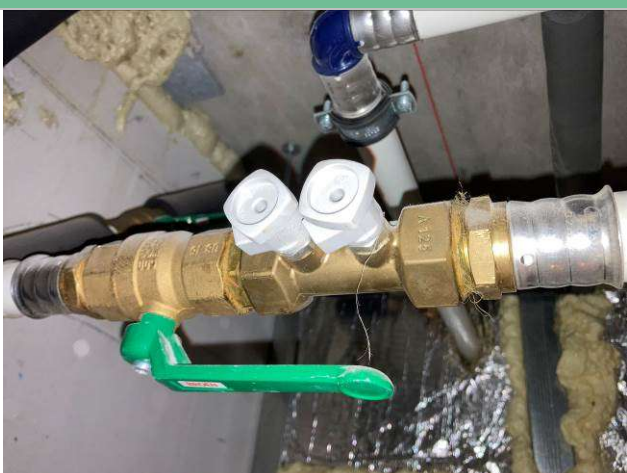
| Nr. | Constatering | Foto |
|---|---|---|
| 50. | <p>Brandleiding, Damestoilet B3S2, 3</p> <p>Er is gebruik gemaakt van hennep als afdichtingsmateriaal. Van hennep is bekend dat het groei van bacteriën enorm bevordert. Dit is niet gewenst in een drinkwaterinstallatie. Daarbij is hennep niet voorzien van de juiste certificaten om gebruikt te mogen worden in drinkwaterinstallaties.</p> <p><b>Advies / Actiepunt</b></p> <p>Vervang hennep als afdichtingsmateriaal door een materiaal dat voldoet aan de eisen zoals opgenomen in de Regeling materialen en chemicaliën drink- en warm tapwatervoorziening (conform Waterwerkblad 4.4A artikel 3.2).</p> | |

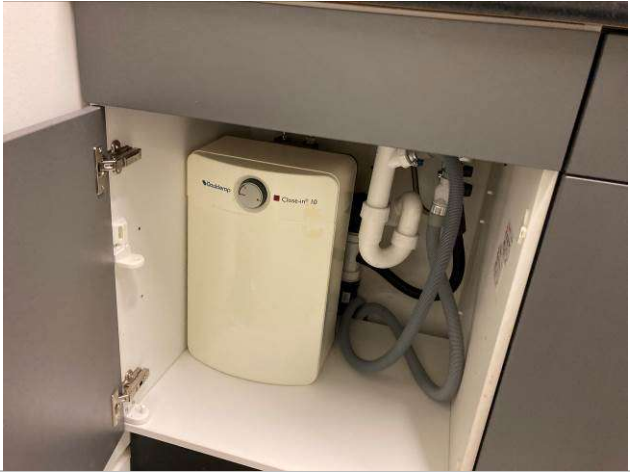
| Nr. | Constatering | Foto |
|---|---|---|
| 51. | Close-in boiler, Rust-/Kolfruimte B115, 1 | |

| Nr. | Constatering | Foto |
|---|---|---|
| | De temperatuur van de boiler is te laag. Bij de temperatuurmetingen is vast komen te staan dat niet op elk tappunt en/of op de recirculatieleiding een heet watertemperatuur van 60 °C behaald wordt. | |

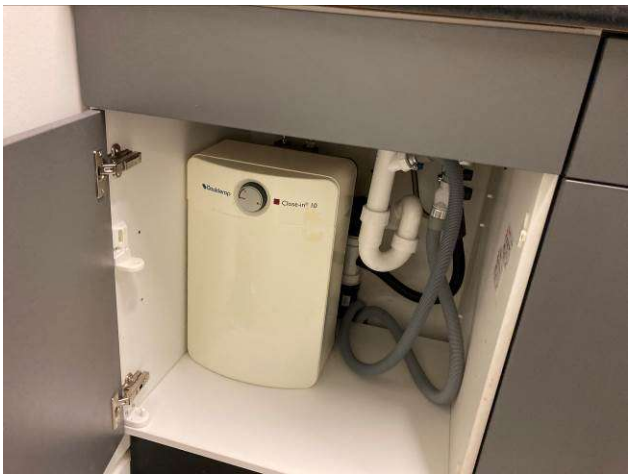
| Nr. | Constatering | Foto |
|---|---|---|
| 52. | Close-in boiler, Pantry- en printerruimte B312, 3 | |

| Nr. | Constatering | Foto |
|---|---|---|
| | De temperatuur van de boiler is te laag. Bij de temperatuurmetingen is vast komen te staan dat niet op elk tappunt en/of op de recirculatieleiding een heet watertemperatuur van 60 °C behaald wordt. | |

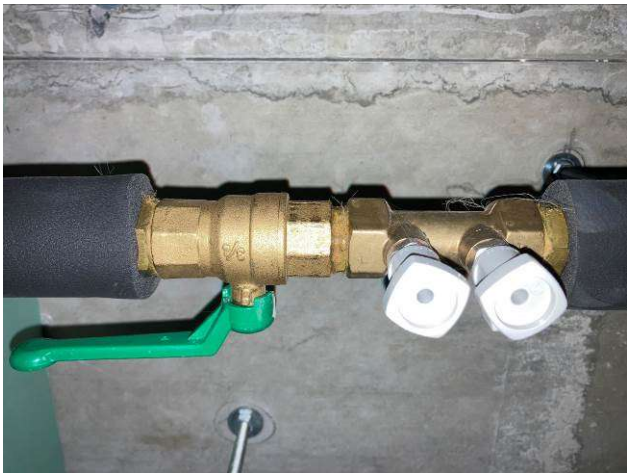
| Nr. | Constatering | Foto |
|---|---|---|
| 53. | <p>Alle brandslanghaspels/brandleidingen</p> <p>De afsluiter welke geplaatst is bij de afsluiter-keerklep combinatie type EA ten behoeve van de brandleiding of afzonderlijke brandslanghaspel is niet in open stand verzegeld.</p> | |

| Nr. | Constatering | Foto |
|---|---|---|
| | <p><b>Advies / Actiepunt</b></p> <p>Verzegel de afsluiter in open stand of verwijder de hendel van de bedieningsafsluiter (conform Waterwerkblad 4.5A artikel 2.4).</p> | |

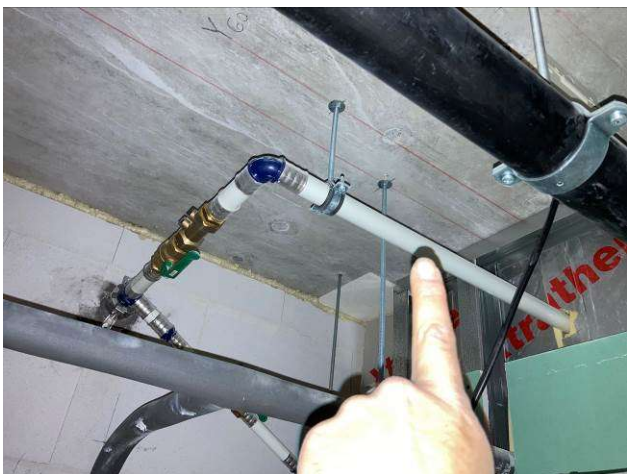
| Nr. | Constatering | Foto |
|---|---|---|
| 54. | <p>Alle brandslanghaspels/brandleidingen</p> <p>De leidingen naar brandslanghaspels zijn niet gecodeerd als zijnde "geen drinkwater" bij binnenkomen en verlaten van ruimtes en bij aftakkingen.</p> | |

| Nr. | Constatering | Foto |
|---|---|---|
| | <p><b>Advies / Actiepunt</b></p> <p>Codeer de leiding van een brandslanghaspel bij het verlaten en betreden van een ruimte en bij aftakkingen als zijnde "geen drinkwater" (conform Waterwerkblad 4.5A artikel 2).</p> | |

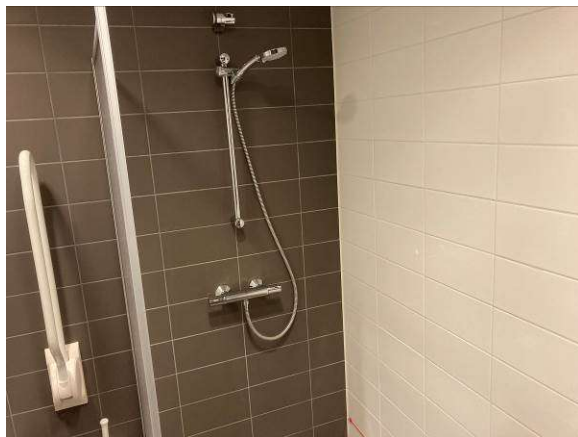
| Nr. | Constatering | Foto |
|---|---|---|
| 2. | <p>Douche thermostatisch, Mivatoilet A0S3, 0</p> <p>Een aantal tappunten wordt (zeer) weinig gebruikt. Hierdoor vindt langdurige stilstand van het drinkwater plaats met als gevolg kwaliteitsverslechtering en mogelijke groei van Legionella.</p> <p><b>Advies / Actiepunt</b></p> <p>Het tappunt doorstromend aan sluiten (tappunt binnen 5 maal de buisdiameter) waarbij het eindpunt een vaak gebruikt tappunt (bijvoorbeeld een wc) dient te zijn of het tappunt afdoppen en het t-stuk geheel verwijderen en te vervangen door een sok (conform Waterwerkblad 3.1 artikel 4.1). Eventueel het tappunt minimaal wekelijks spoelen (conform Waterwerkblad 1.4G artikel 12.2).</p> | |

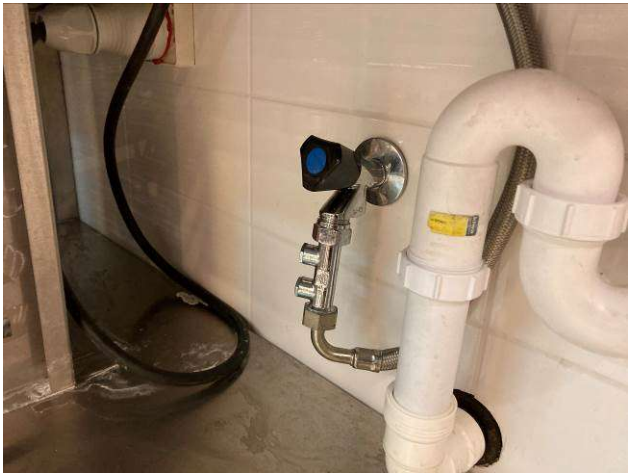
| Nr. | Constatering | Foto |
|---|---|---|
| 3. | <p>Steamer, Keuken, 0</p> <p>In het betreffende leidingdeel en/of bij het tappunt zijn appendages gemonteerd welke geen functie (meer) hebben. Deze appendages hebben wel een eventuele negatieve invloed op de doorstroming en de druk van het drinkwater. Eventueel overbodige beveiligingseenheden dienen volgens de regelgeving wel jaarlijks mee te worden genomen in controles.</p> <p>Aangesloten steamer heeft KIWA keurmerk.</p> <p><b>Advies / Actiepunt</b></p> <p>Geadviseerd wordt om overbodige appendages te verwijderen om onbelemmerde doorstroming van het drinkwater te garanderen.</p> | |

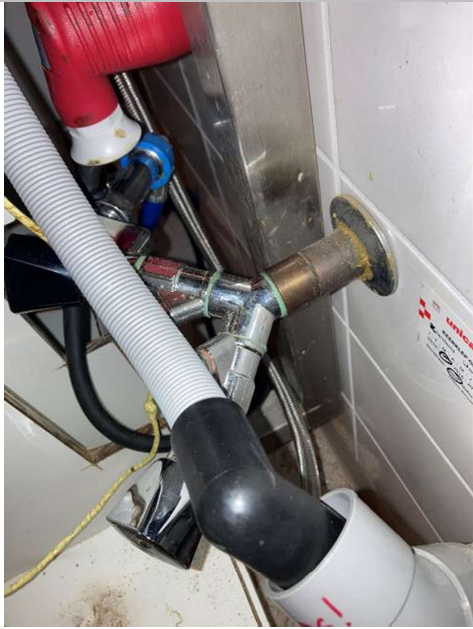
| Nr. | Constatering | Foto |
|---|---|---|
| 4. | <p>Crushed ijsmachine, Keuken bij ijsmachine, 0</p> <p>In het betreffende leidingdeel en/of bij het tappunt zijn appendages gemonteerd welke geen functie (meer) hebben. Deze appendages hebben wel een eventuele negatieve invloed op de doorstroming en de druk van het drinkwater. Eventueel overbodige beveiligingseenheden dienen volgens de regelgeving wel jaarlijks mee te worden genomen in controles.</p> <p>Het betreft de linker kraan op foto</p> <p><b>Advies / Actiepunt</b></p> <p>Geadviseerd wordt om overbodige appendages te verwijderen om onbelemmerde doorstroming van het drinkwater te garanderen.</p> <p>Verwijder de EAmu</p> | |

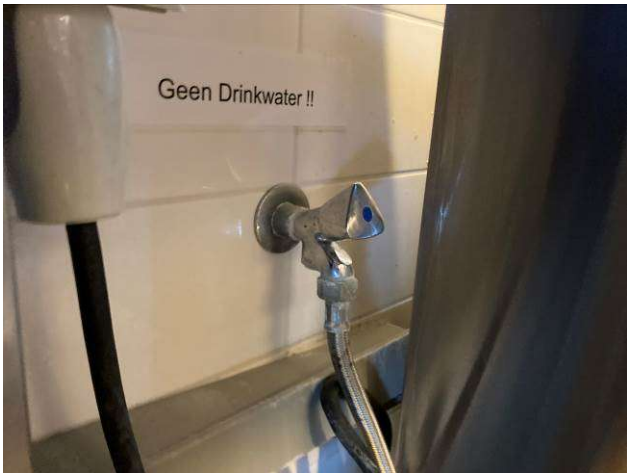
| Nr. | Constatering | Foto |
|---|---|---|
| 5. | <p>Industriële vaatwasser, spoelkeuken, 0</p> <p>Achter de ontharder zijn verschillende apparaten aangesloten. In basis hoeven deze niet separaat beveiligd te zijn omdat ze zijn aangesloten op proceswater. Gezien het gebruik van de verschillende apparaten heeft dit echter wel de voorkeur.</p> <p><b>Advies / Actiepunt</b></p> <p>Om te voorkomen dat de verschillende apparaten elkaar onbedoeld beïnvloeden adviseren wij om de verschillende apparaten te voorzien van separate beveiligingen (conform Waterwerkblad 3.8).</p> | |

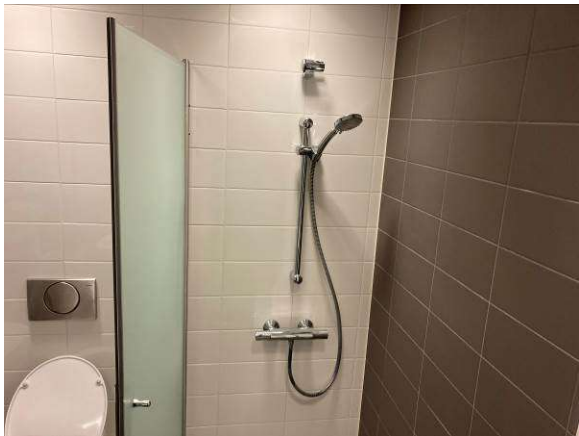
| Nr. | Constatering | Foto |
|---|---|---|
| 6. | <p>Douche thermostatisch, Miva-/damestoilet B1S2, 1</p> <p>Een aantal tappunten wordt (zeer) weinig gebruikt. Hierdoor vindt langdurige stilstand van het drinkwater plaats met als gevolg kwaliteitsverslechtering en mogelijke groei van Legionella.</p> <p><b>Advies / Actiepunt</b></p> <p>Het tappunt doorstromend aan sluiten (tappunt binnen 5 maal de buisdiameter) waarbij het eindpunt een vaak gebruikt tappunt (bijvoorbeeld een wc) dient te zijn of het tappunt afdoppen en het t-stuk geheel verwijderen en te vervangen door een sok (conform Waterwerkblad 3.1 artikel 4.1). Eventueel het tappunt minimaal wekelijks spoelen (conform Waterwerkblad 1.4G artikel 12.2).</p> | |

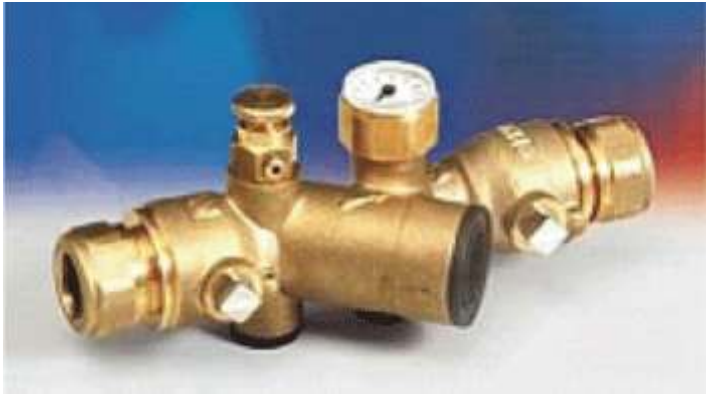
3. *Afbeelding 0.1: beveiligingseenheid EA met testvoorzieningen*
4. Als controleerbare keerklep met een controleaansluiting bovenstrooms van de keerklep in het huis van de keerklep. Op een niet nader aangeduide plaats bevindt zich een afsluiter;
5. Als beveiligingseenheid EB. Deze niet-controleerbare keerklep heeft geen controleaansluiting. Op een niet nader aangeduide plaats bovenstrooms is een afsluiter gemonteerd.
