# Onderbouwonderzoek hockeyveld 3

## Mixed Hockey Club Ede

Rapport SGS INTRON B.V.

Status: Eindrapport  
Datum: 15 januari 2025  
Documentnummer: K007891/R20251007

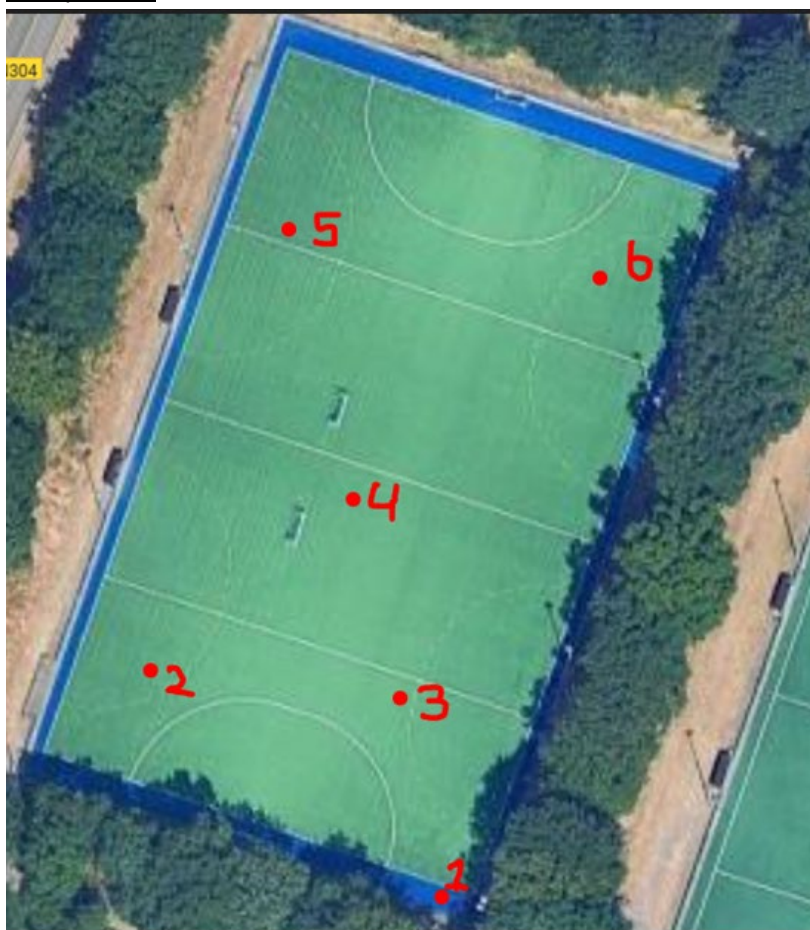
### Meetposities

De toplaag van het veld is ten behoeve van het onderzoek van de onderbouwconstructie conform opdracht en ten behoeve van de uitvoering van de werkzaamheden op een zestal aselekt bepaalde plaatsen opgelegd. Op deze punten is de laagdiktebepaling per constructie uitgevoerd en heeft bemonstering van de onderbouwconstructie plaatsgevonden. Direct na monsterneming en laagdiktebepaling is de betreffende toplaag weer hersteld.

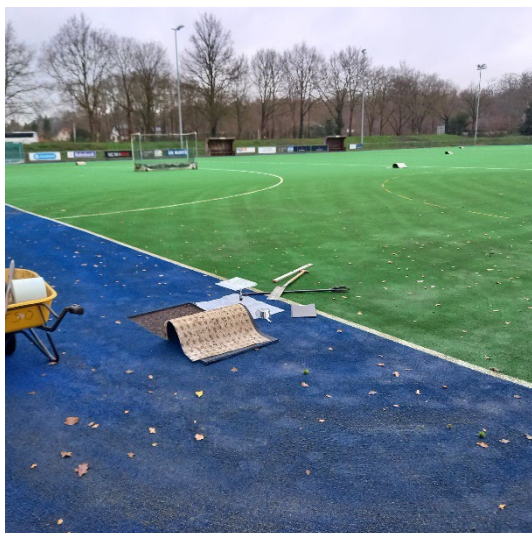
Overzichtsfoto meetplaats 1

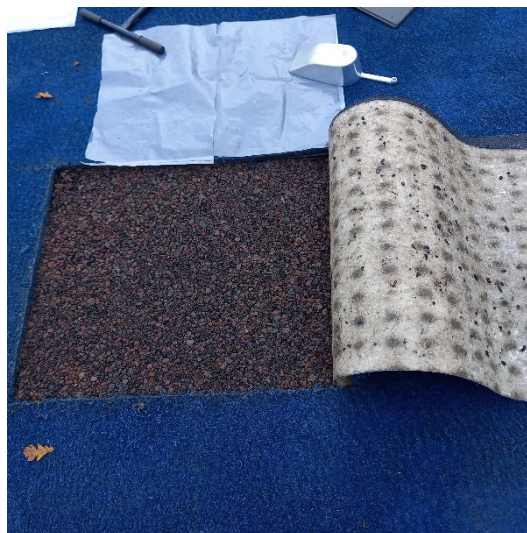
Meetplaats 1 in uitloop

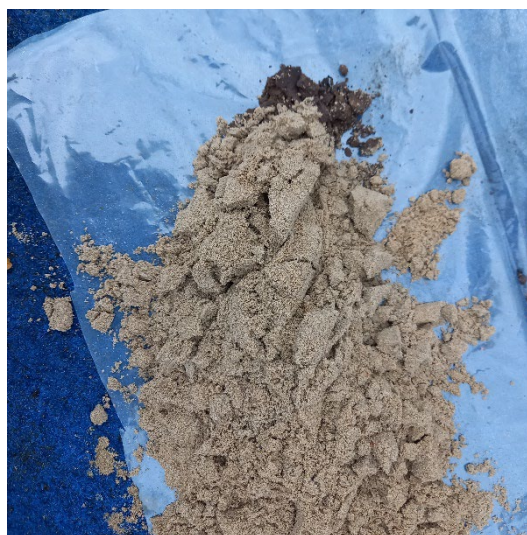
De laagdikte van de fundatie varieert van 395 mm tot 445 mm, met een gemiddelde dikte van 416 mm. Uit de analyse van het onderbouwzand is gebleken dat dit voldoet aan het voorschrift NOCNSF-M3.d.

Onderbouwzand

De resultaten van de geanalyseerde parameters van het in het veld samengestelde zandmonster voldoen aan de eisen van voorschrift NOCNSF-M3.d.
