## BOMEN EFFECT ANALYSE

### Roelofarendsveen-Noord

Rapportnummer: 230839  
Datum: 26-03-2024

Onderzoeksrapport: 230839  
Project: BEA Roelofarendsveen-Noord  
Locatie: Roelofarendsveen

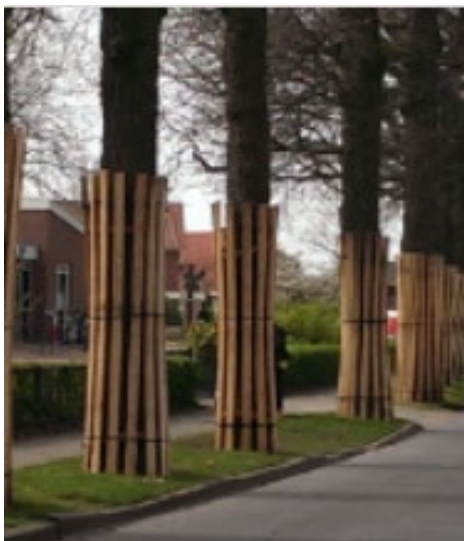
**Afbeelding 5.** Voorbeeld van stambescherming.

Deze maatregel wordt geadviseerd voor alle te behouden bomen binnen het plangebied of er net buiten (alle te behouden bomen die zijn geïnventariseerd). Stambescherming moet bestaan uit verticaal aangebrachte latten, onderling op meerder plaatsen met elkaar verbonden, om de stam. Minimale latlengte: 4m. tussen de latten en stam afstandhouders plaatsen zodat er een dempende werking is tussen de latten en schors van de stam zoals onderstaand is weergegeven.

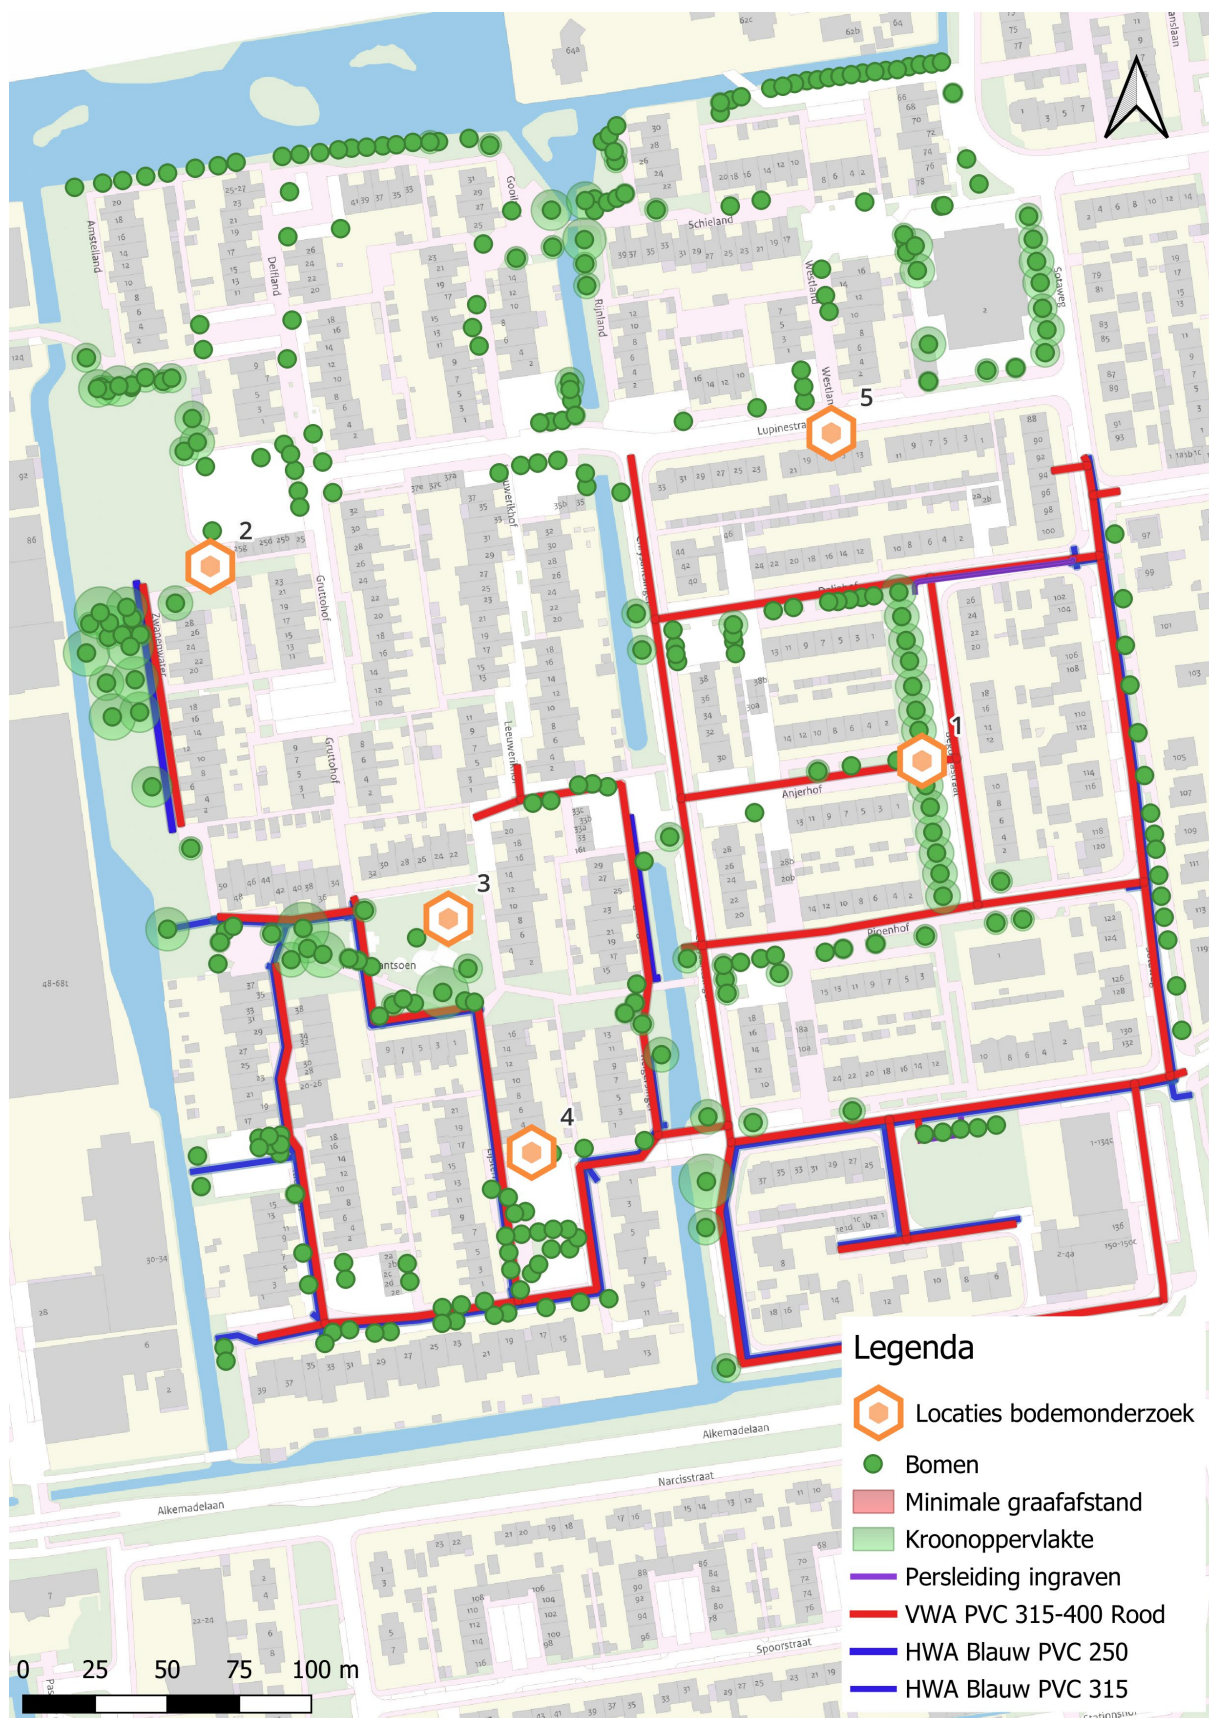
**Tabel 6. Bodemonderzoek locatie 1.**

| P1 | <b>Op 5 m van stamvoet boom 262.</b> | |

Om een globaal beeld te krijgen van de bodem- en het bewortelingspatroon is op 4 locaties een bodemonderzoek uitgevoerd. De bodem binnen het plangebied bestaat in het algemeen uit een humusrijk kleipakket van ca. 40 tot 70 cm dik. Daaronder begint al de capillaire zone en bevindt zich grijze vochtige klei.

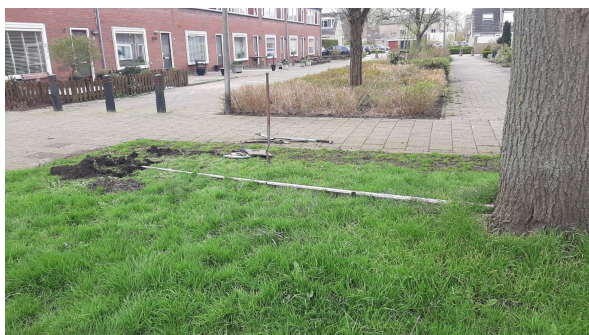
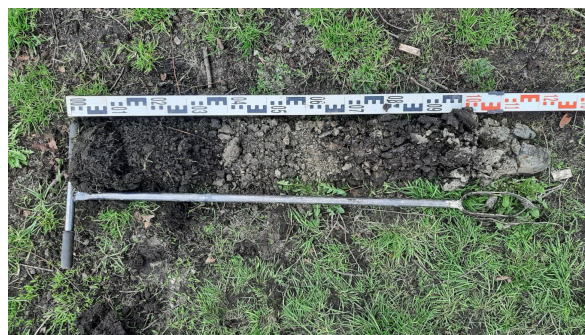
| P1 | <b>Op 5 m van stamvoet boom 262.</b> | |
|---|---|---|
| 100 – 120 | Grijsblauwe klei | Geen beworteling |
| Grondwater | Vanaf 75 cm - mv | |

*Afbeelding 6. Profielseuf en boring op ca. 5 meter vanaf de stamvoet*

*Afbeelding 7. Bodemopbouw tot 120 cm diepte.***Tabel 7. Bodemonderzoek locatie 2.**

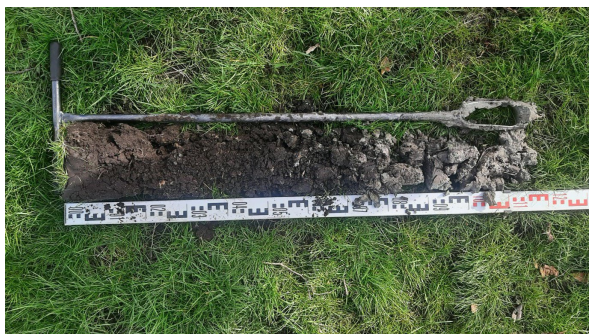
| P2 | <b>Op 4 m van stamvoet boom 262.</b> | |
|---|---|---|
| 70 – 120 | Lichtgrijze zware klei | Geen beworteling |
| Grondwater | Vanaf 80 cm - mv | |

*Afbeelding 8. Profielseuf en boring op ca. 5 meter vanaf de stamvoet*

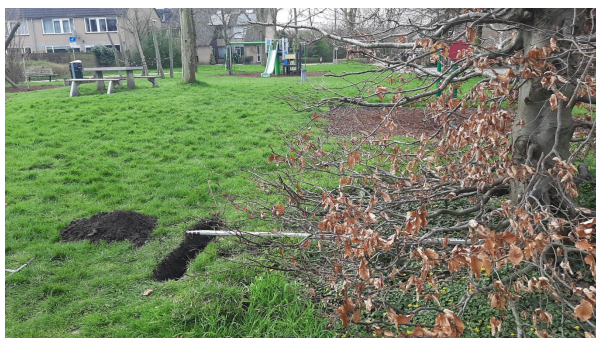
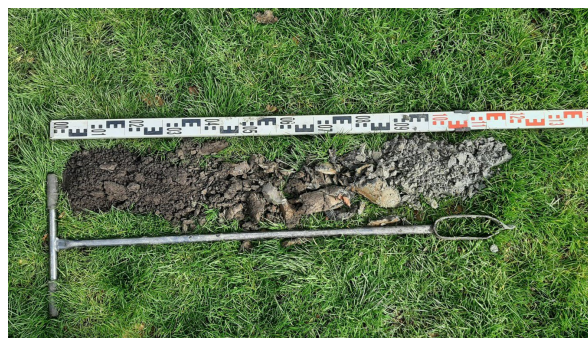
| P3 | Op 2 m van stamvoet boom 78. | |
|---|---|---|
| 95 – 120 | Grijs kleilig zeer fijn zand | Geen beworteling |
| <b>Grondwater</b> | Vanaf 115 cm - mv | |

Afbeelding 9. Profielsleuf en boring op ca. 2 meter vanaf de stamvoet

Afbeelding 10. Bodemopbouw tot 120 cm diepte.

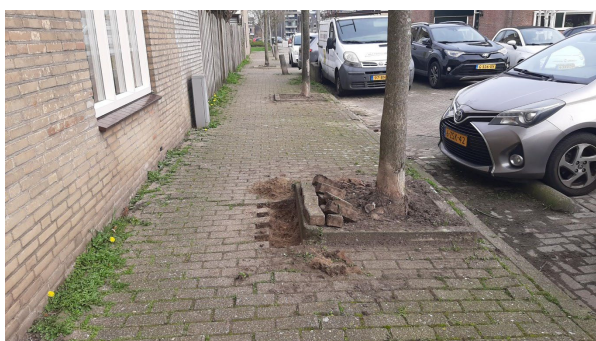
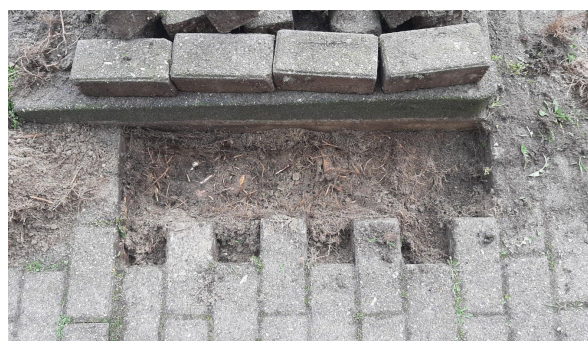
| P4 | Op 1 m van stamvoet boom 36. | |
|---|---|---|
| 10 – 25 | Geel humusloos brekerzand | Zeer intensieve fijne en grove beworteling |

Afbeelding 11. Proefsleuf en boring op ca. 1 meter vanaf de stamvoet buiten de boomspiegel.

Afbeelding 12. Zeer intensieve beworteling onder het bestratingsoppervlakte.

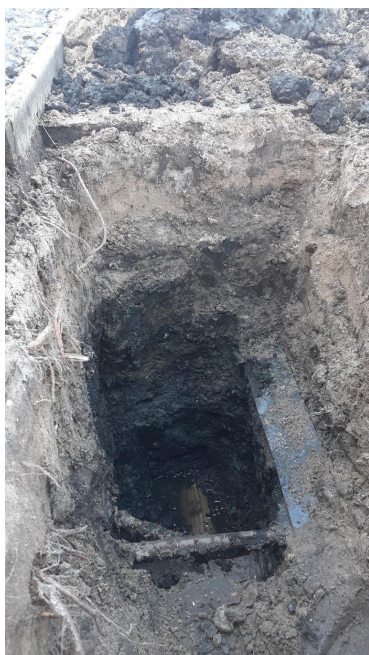
| P5 | <i>In het trottoir.</i> | |
|---|---|---|
| 30 – 70 | Donkergrijze zware klei | Geen beworteling |
| Grondwater | Vanaf 70 cm -mv | |

*Afbeelding 13. Bodemopbouw onder de bestrating.*

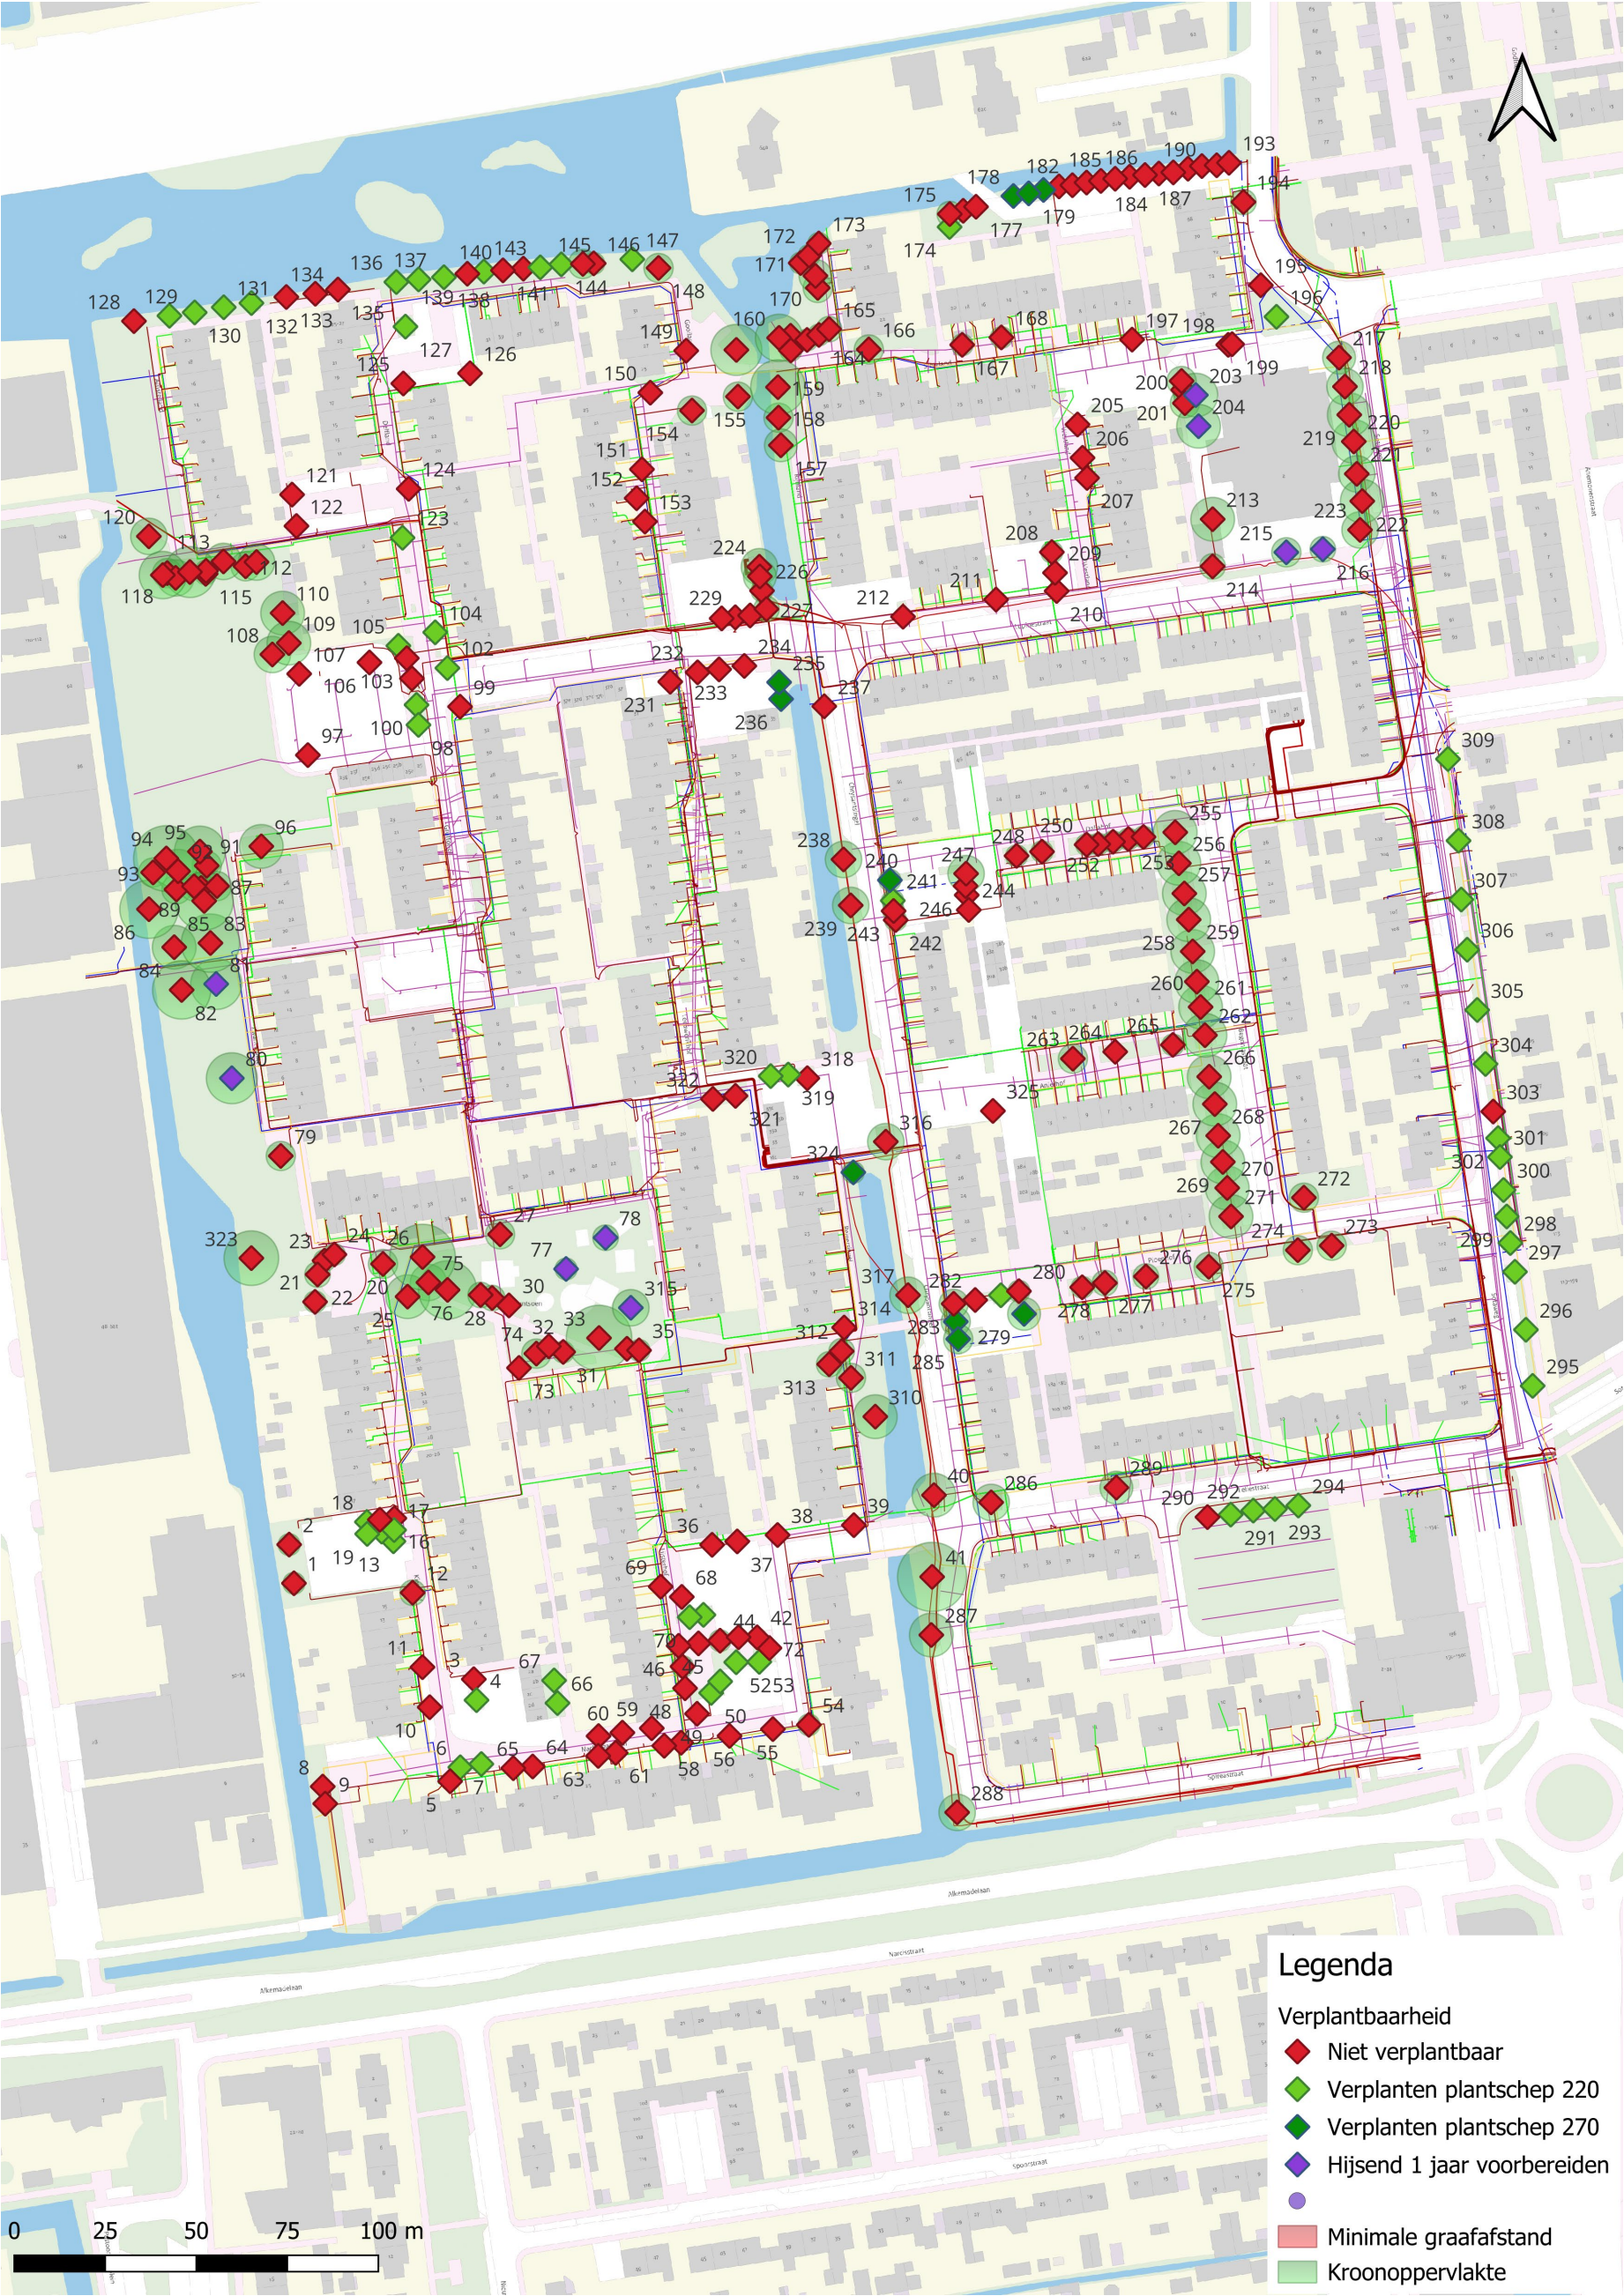
Bijlage V.      Overzicht bomen en verplantbaarheid

Op basis van de kwaliteit van de bomen in combinatie met de soort en aanwezigheid van kabels en leidingen in de grond zijn de meeste bomen binnen het plangebied niet verplantbaar (zie tabel 3 en **bijlage V**).
