Schadeformulier

Gladiolenlaan 8, 2121 SM Bloemendaal, The Netherlands

Lichtmastnummer

2

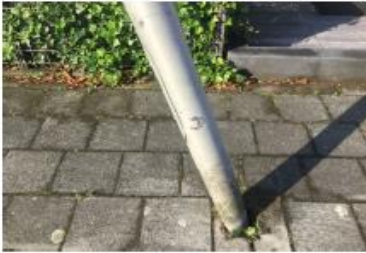
Foto 1, foto van de shade (dichtbij)

| Hoe is de schade ontstaan | Aanrijding |
| Schade aan lichtmast (meerdere mogelijk) | Staat scheef, Is gekrast, Is geknikt |
| Schade aan het armatuur | Geen schade |

| Wat moet er gedaan worden aan de LM | Vervangen |
| Wat moet er gedaan worden aan het armatuur | Overzetten |
