Inspectierapportage  
SCIOS Scope 12 Eerste Bijzondere Inspectie (EBI)  
Zonnestroominstallaties

| Rapportnr.: | RA-2300315 |
| Naam | Bouvigne (Kantoor) |
| Adres | Bouvignelaan 5 te Breda |

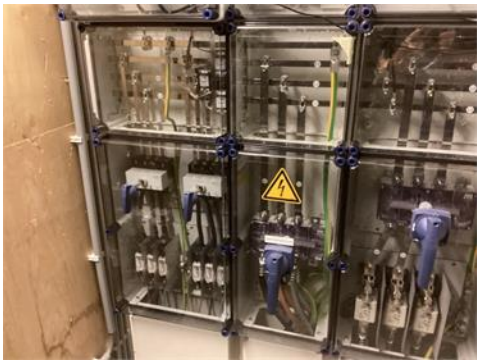
#### Constatering 8.1.2

| Constatering: | De sticker die aangeeft dat er een PV installatie op de verdeler is aangesloten ontbreekt. | |

| Toelichting: | Tijdens inspectie aangebracht. | |

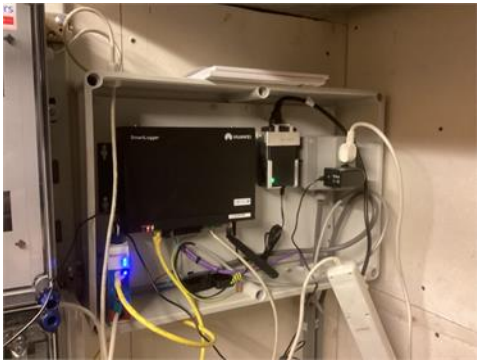
#### Constatering 8.1.3

| Constatering: | De opgedreven spanning niet te meten doordat de omvormers uitgestuurd zijn. | |
| Toelichting: | Sturing door vraag. Smartlogger geeft alarm aan. | |

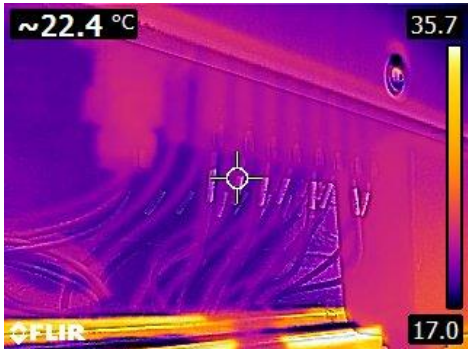
### Constatering 8.2.1

| Constatering: | Het thermografische onderzoek wijst uit dat er geen sprake is van hotspots als gevolg van slechte verbindingen of een verhoogde weerstand in de componenten van de verdeler. Nader onderzoek is niet nodig. | |
| Toelichting: | Omvormer 1, linker. | |

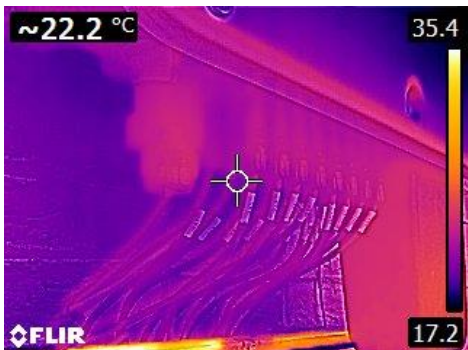
### Constatering 8.2.2

| Constatering: | Het thermografische onderzoek wijst uit dat er geen sprake is van hotspots als gevolg van slechte verbindingen of een verhoogde weerstand in de componenten van de verdeler. Nader onderzoek is niet nodig. | |
| Toelichting: | Omvormer 2, rechter. | |

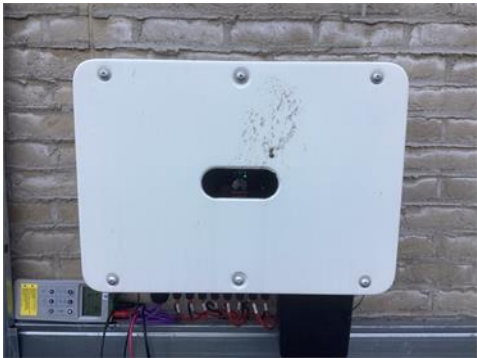
### Constatering 8.2.3

| Constatering: | Er is geen aanduiding aanwezig dat zowel aan AC/ DC-zijde moet worden gescheiden bij onderhoud | |

| Toelichting: | Tijdens de inspectie aangebracht | |

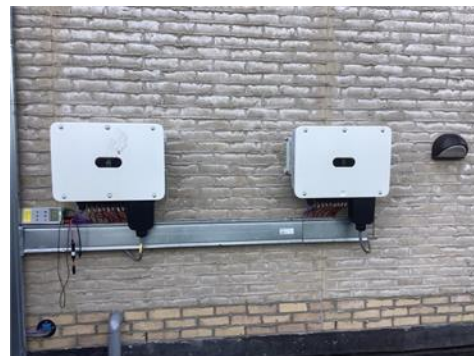
#### Constatering 8.2.4

| <b>IB 22</b> | 4 |
| <b>Constatering:</b> | De scheider bij de omvormers ontbreekt. |
| <b>Toelichting:</b> | De AC scheiders zijn in de buurt van de omvormers aanwezig in de verdeler. De hoofdschakelaar heeft een voorziening om LOTO toe te passen |

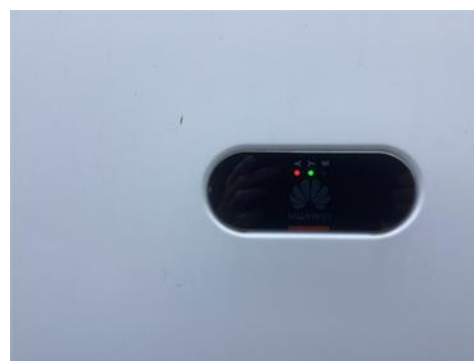
#### Constatering 8.2.5

| <b>IB 22</b> | 4 |
| <b>Constatering:</b> | Omvormer 2 geeft een dc alarm. |
| <b>Toelichting:</b> | Led 1 knippert snel.<br>De handleiding geeft aan dat het hierbij om een DC-storing gaat. |
