Inspectierapportage  
SCIOS Scope 12 Eerste Bijzondere Inspectie (EBI)  
Zonnestroominstallaties

| Rapportnr.: | RA-2300315 |
| Naam | Bouvigne |
| Adres | Bouvignelaan 5 te Breda |

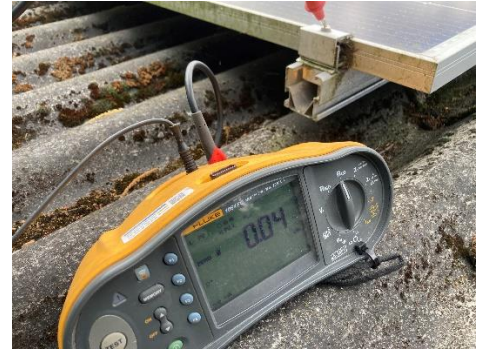
#### Constatering 8.3.1

| IB 22 | 3 |
| Constatering: | De vereffening naar de panelen is alleen verbonden met de eerste ligger. |
| Toelichting: | De overige liggers van de onderconstructie is niet verbonden met de vereffening. |
