# Beoordelingsfase MIRT- verkenning Algeracorridor

Milieueffectrapport (MER) - Deelrapport bodem

17 juni 2022

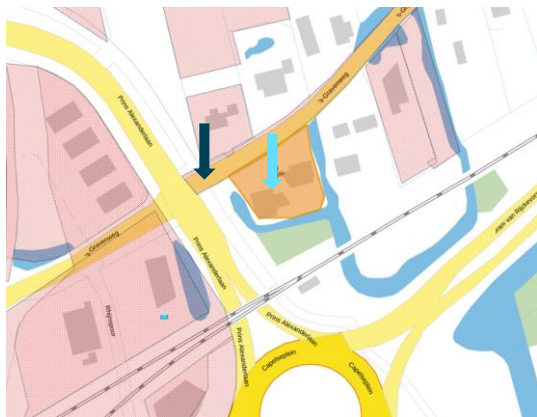
Afbeelding 5.13 's-Gravenweg, gelegen midden in het onderzoeksgebied<sup>1,2</sup>

In 2012 is deze locatie (afbeelding 5.13) onderzocht, maar het rapport is niet beschikbaar. Wel is duidelijk dat er ter plaatse maximaal lichte verontreinigingen aanwezig zijn en dat de locatie als voldoende onderzocht is aangemerkt.

<sup>1</sup> Donkerblauwe pijl geeft locatie van de 's-Gravenweg weer.

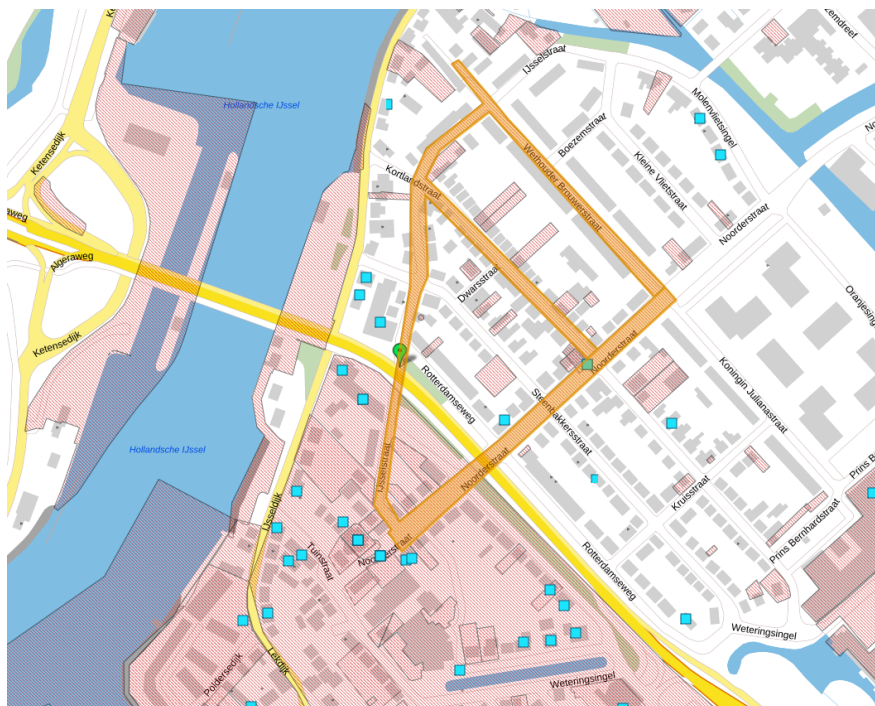
Afbeelding 5.18 Noorderstraat/IJsselstraat e.o., nabij de Algerabrug

Dit betreft een locatie (afbeelding 5.18) met uiteenlopende (historische) activiteiten. Naar aanleiding van de aanleg van elektrakabels en gasleidingen is in 2017 een verkennend bodemonderzoek uitgevoerd die heeft vastgesteld dat er plaatselijk sterke verontreinigingen aanwezig zijn in de bodem. Voor de werkzaamheden is een BUS-melding gedaan om de verontreinigde grond tijdelijk uit te plaatsen. De verontreinigingen zijn hiermee niet weggenomen en vormen mogelijk risico's voor nadere ontwikkelingen in het kader van de Algeracorridor. Momenteel heeft het bevoegd gezag als vervolgstatus staan dat er een aanvullende sanering plaats moet vinden. In hoeverre de verontreinigingen ook raakvlak hebben met de beoogde werkzaamheden in het kader van de Algeracorridor is niet eenduidig vast te stellen. Nader bodemonderzoek is noodzakelijk om de ernst en omvang van de aanwezige verontreinigingen in beeld te krijgen.

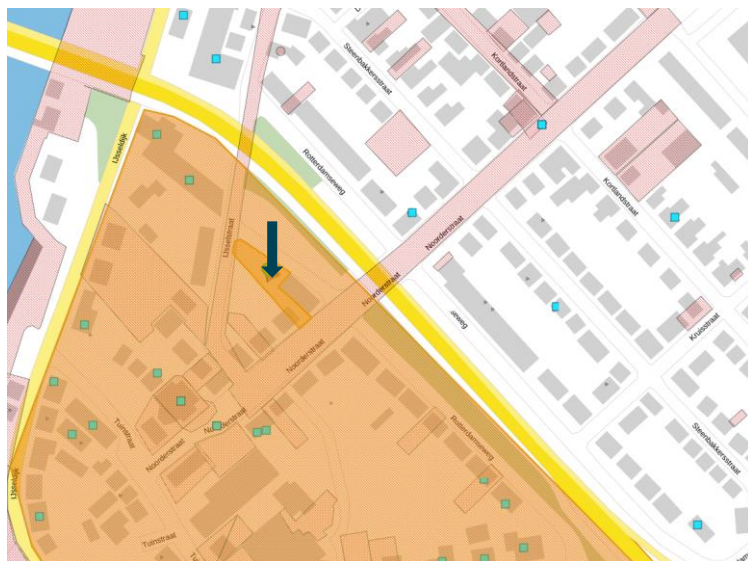
Afbeelding 5.19 Noorderstraat 9, oostelijk deel plangebied

Aan de Noorderstraat 9 (afbeelding 5.19) is in 2001 een verkennend bodemonderzoek uitgevoerd. In het verleden is de locatie gedempt en opgehoogd. Uit laboratoriumonderzoek is gebleken, dat de puin- en koolashoudende toplaag tot 0,5 m-mv ter plaatse van de uitbreiding van het woonhuis licht is verontreinigd met cadmium, koper, PAK, EOX en minerale olie, matig is verontreinigd met zink en sterk is verontreinigd met lood. De kleiige ondergrond bevat lichte verontreinigingen met zink en minerale olie. Het grondwater is daarnaast licht verontreinigd met naftaleen. Bij het vervolgonderzoek dient (ook buiten de locatiegrenzen) de omvang, ernst en urgentie van de lood- en zinkverontreiniging te worden bepaald. Op basis van deze gegevens is in hetzelfde jaar een saneringsplan opgesteld. Het plan is tot op heden echter nog niet uitgevoerd.

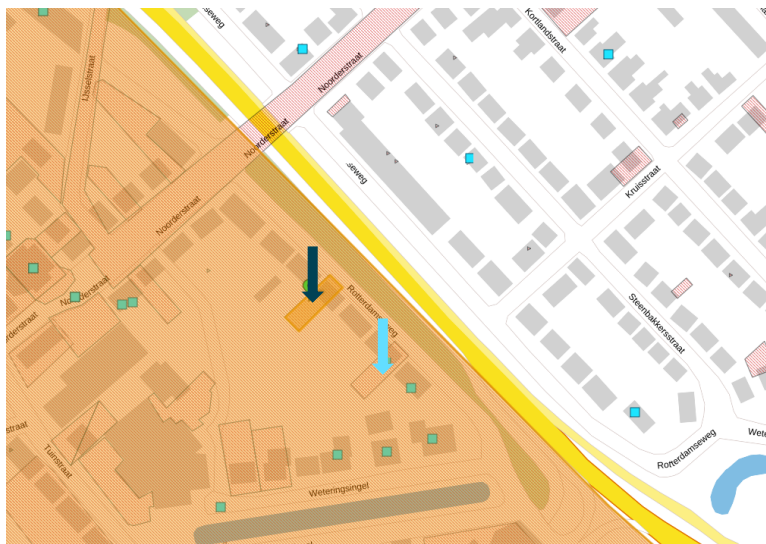
Afbeelding 5.20 Rotterdamseweg, oostelijk deel plangebied<sup>1,2</sup>

Deze locatie is in 2003 onderzocht, waaruit bleek dat de bovengrond plaatselijk verontreinigd is met lood, zink, koper, kwik en PAK. De ondergrond bevat verontreinigingen met lood, minerale olie en PAK. Het grondwater is niet verontreinigd. De omvang van de grondverontreinigingen is niet eenduidig vastgesteld. Opvallend is dat voor de locatie is aangegeven dat deze als onverdacht is beschouwd. Naast het boven beschreven onderzoek zijn er naar ons weten geen andere bodemonderzoeken bekend.

<sup>1</sup> Donkerblauwe pijl: Rotterdamseweg 14.

Ter plaatse van deze locatie (afbeelding 5.20) is in 1997 een verontreiniging met minerale olie gesaneerd die afkomstig was van een lekkage uit een tank. De verontreiniging is volledig opgeruimd en de locatie is momenteel als niet ernstig aangemerkt.

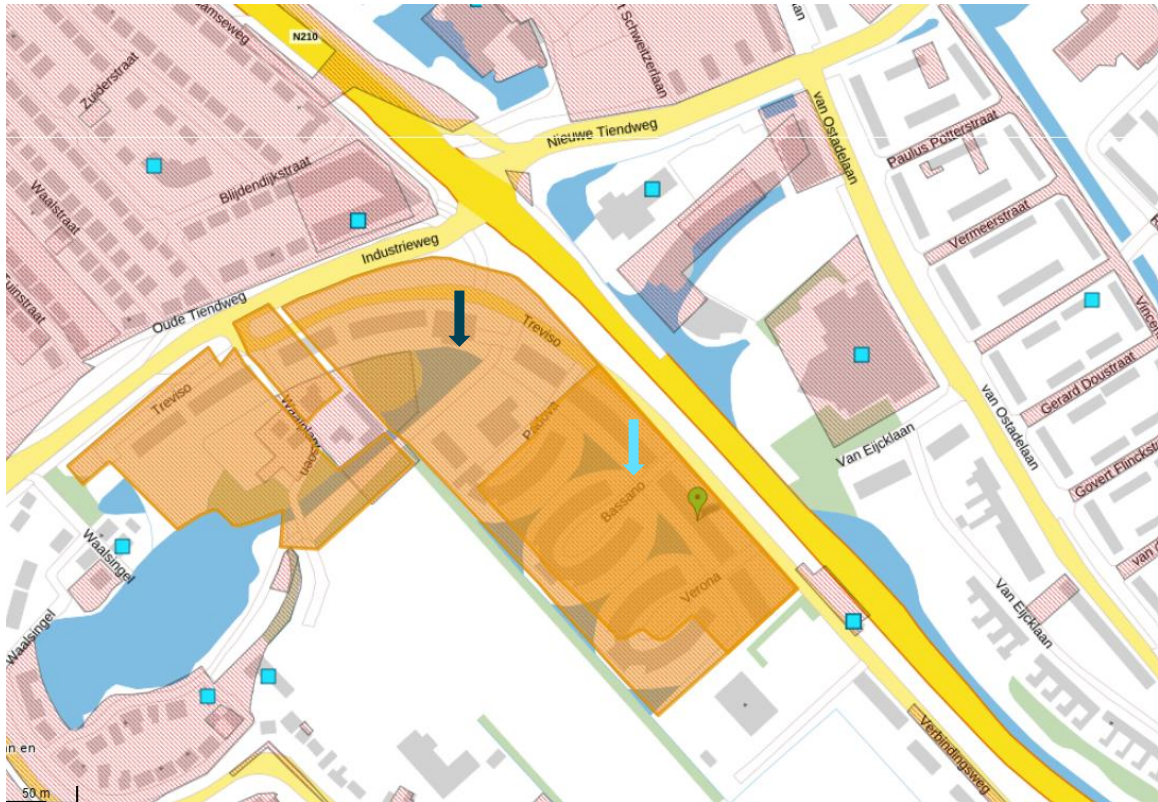
Afbeelding 5.25 Industrierweg/Verbindingsweg, oostelijk deel plangebied

In 1995 is de locatie (afbeelding 5.25) voldoende gesaneerd. Nadere details aangaande de gesaneerde verontreiniging is niet bekend. De locatie is nog wel als 'ernstig, niet urgent' bestempeld. Iets verder naar het zuiden bevindt zich eveneens een locatie (Verbindingsweg 4) die als ernstig is aangemerkt (afbeelding 5.25). Hier dient nader onderzoek plaats te vinden indien er sprake is van grondroerende werkzaamheden. Uit een nazorgrapportage uit 2004 blijkt dat de in het verleden aangebrachte leeflaag niet geheel meer intact is.

<sup>1</sup> Donkerblauwe pijl: Industrierweg/Verbindingsweg.

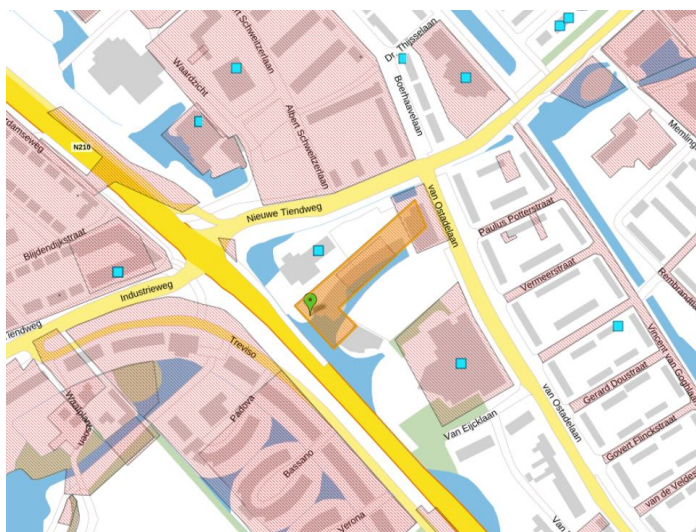
Afbeelding 5.26 Bogerd 25, oostelijk deel plangebied

Op deze locatie (afbeelding 5.26) heeft een stortplaats op land gezeten, net als machine- en apparatenreparatiebedrijf en erfverharding met puin en/of bouw en slooppafval. De locatie is voor het laatst onderzocht in 1996 en momenteel is de locatie als potentieel verontreinigd aangemerkt. De vervolgstatus betreft het uitvoeren van een evaluatie. Het is echter onduidelijk waar deze evaluatie over dient te gaan.

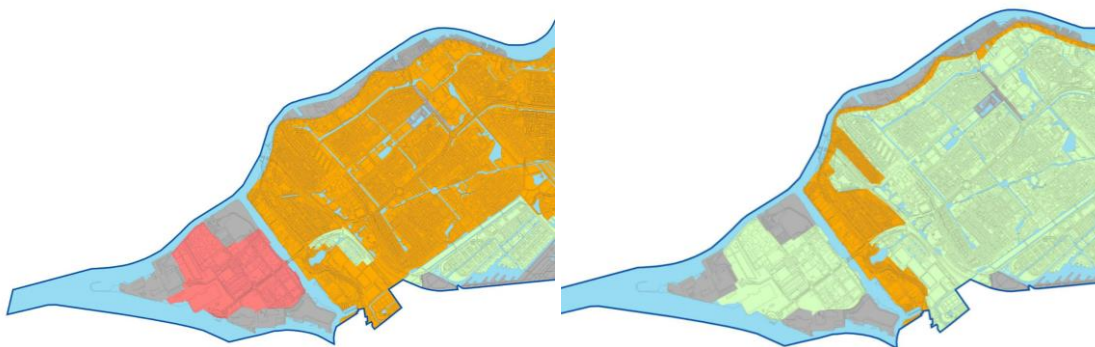
Afbeelding 5.30 Toepassingskaarten Krimpen aan den IJssel<sup>1,2</sup>

<sup>1</sup> Links bovengrond (0-0,5 m-mv) en rechts ondergrond (0,5-3,0 m-mv).
