**Saneringsevaluatierapport BRL SIKB 6000**  
**Locatie: P. van der Sterrweg te Wieringerwaard**  
**Projectnummer: 07 1000076**

In opdracht van H. Kuijper Sloopwerken BV heeft Bodem Belang BV op de locatie P.vd Sterweg te Wieringerwaard een saneringsbegeleiding uitgevoerd conform BRL 6000.

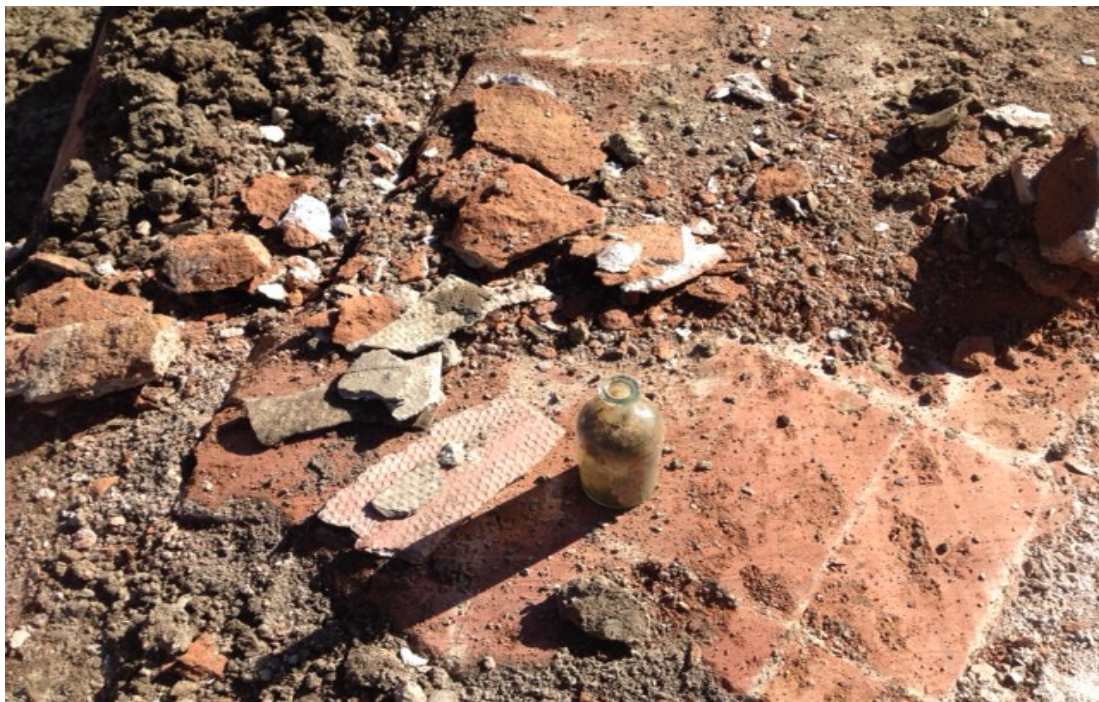
foto 01 asbest rondom molenfundering

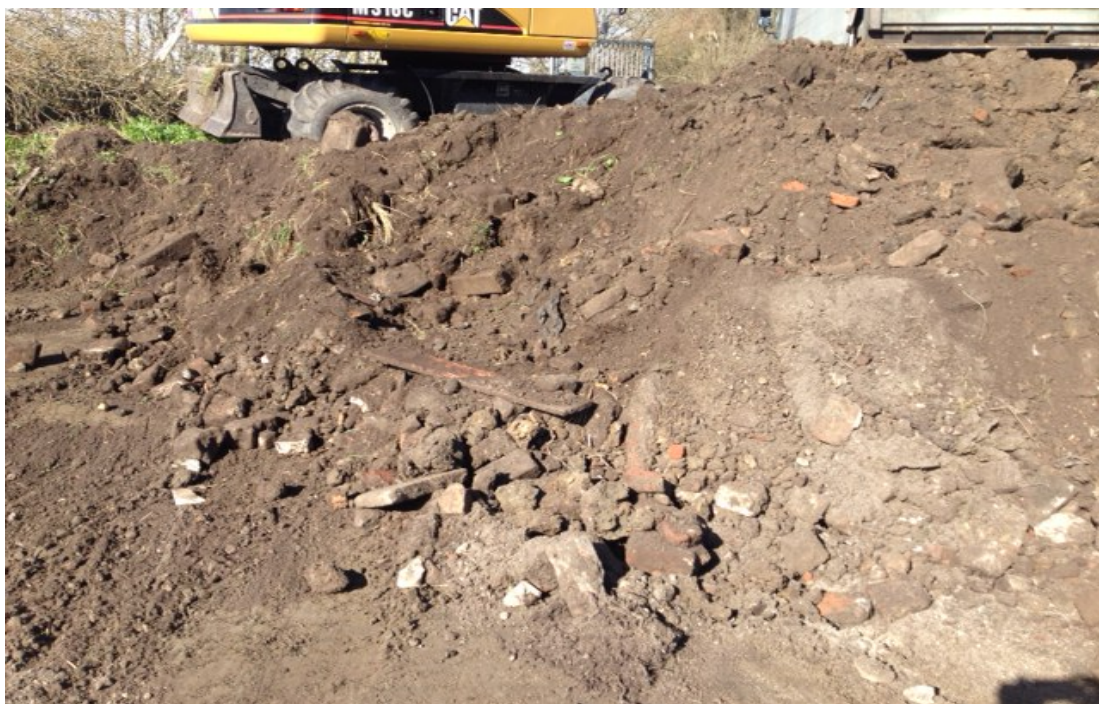
foto 02 ontgraving puinfundatielaag

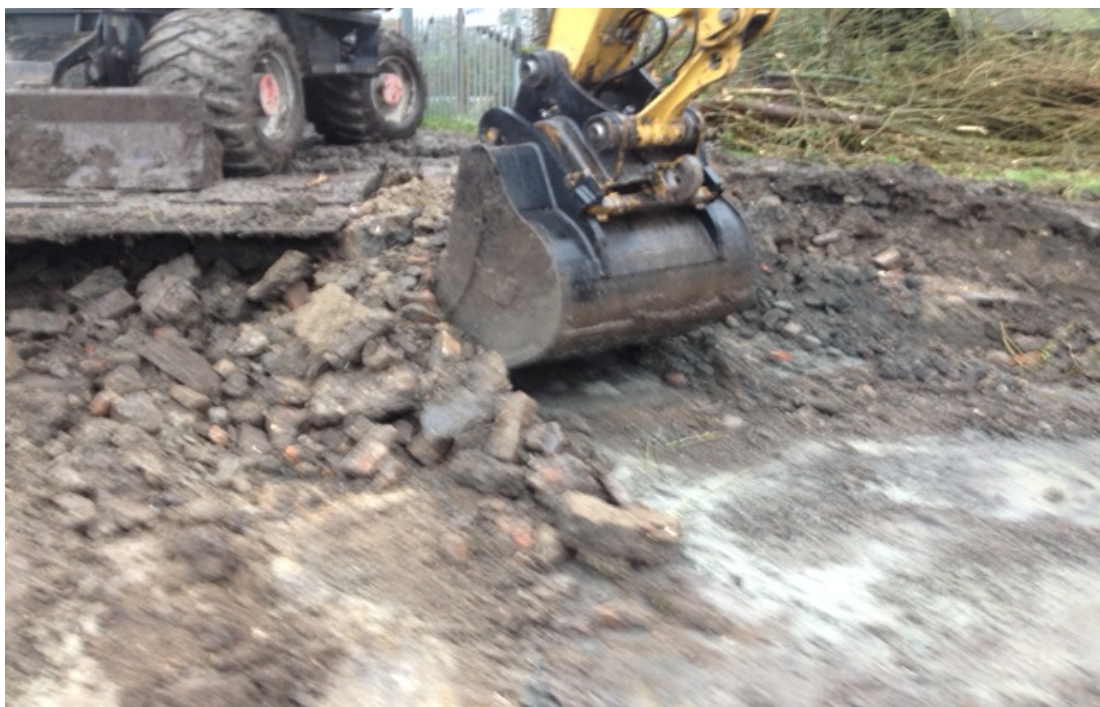
foto 03 ontgraving puinfundatielaag

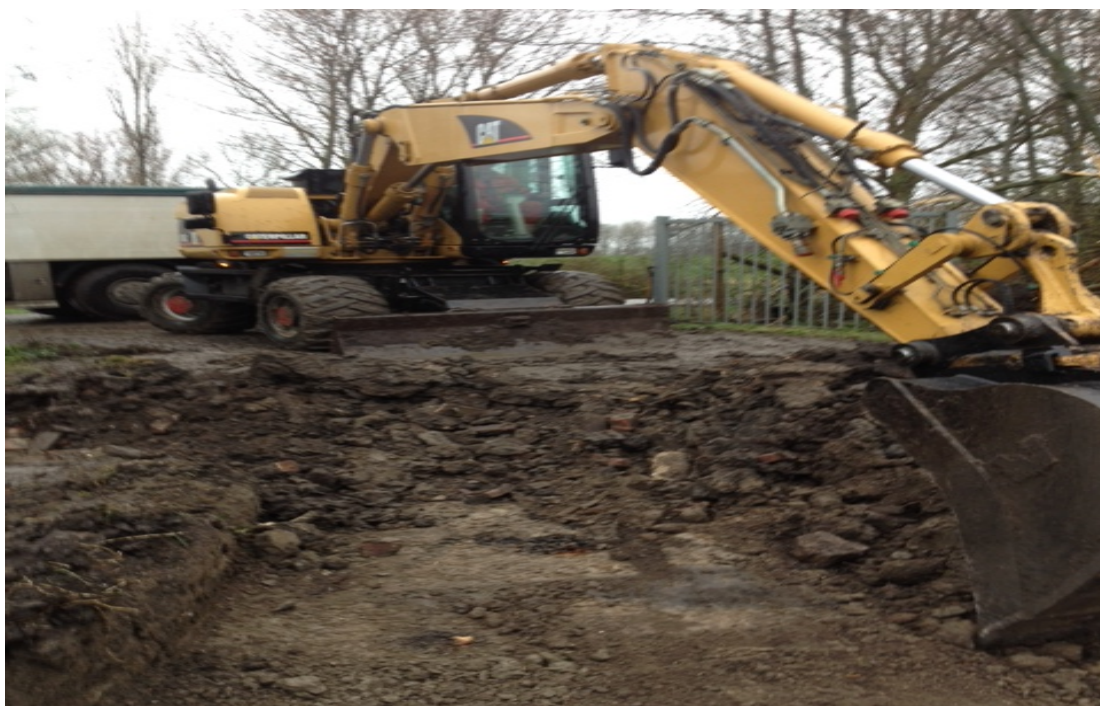
foto 04 ontgraving puinfundatielaag

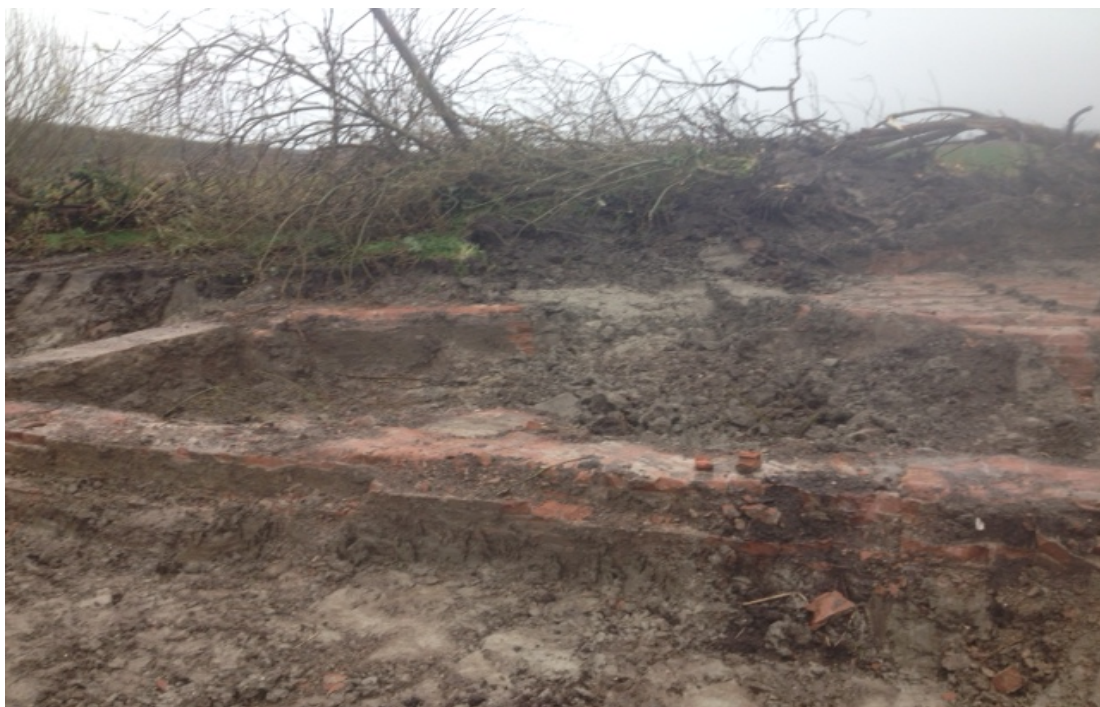
foto 05 ontgraving nabij molenfundering

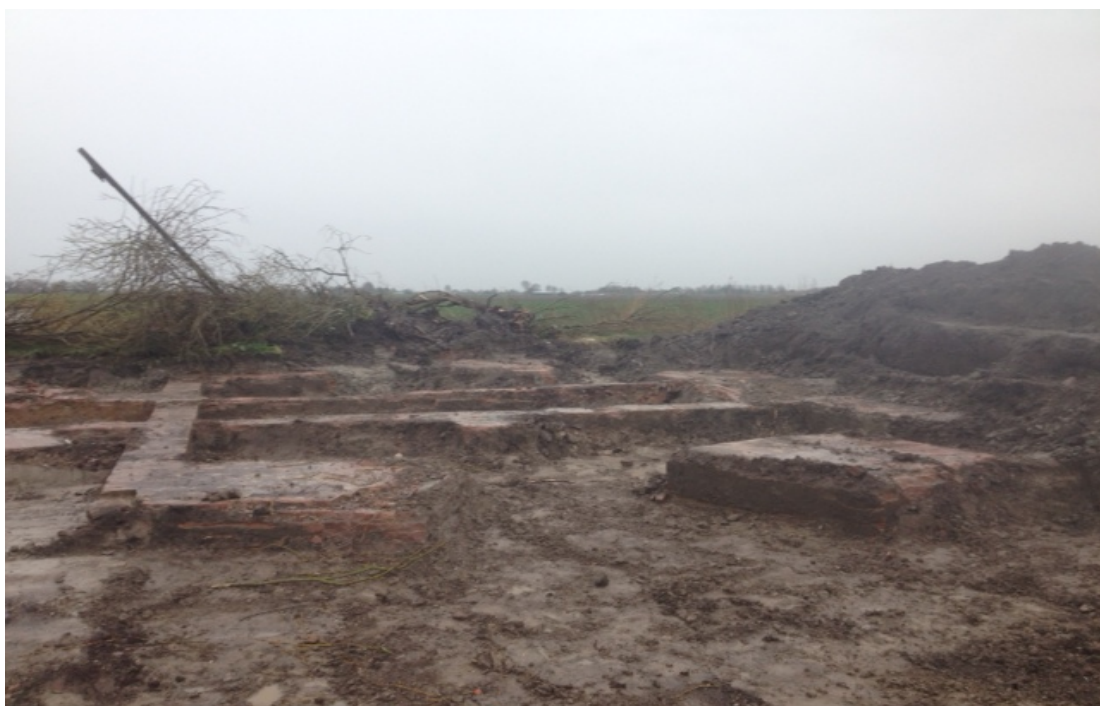
foto 06 ontgraving nabij molenfundering

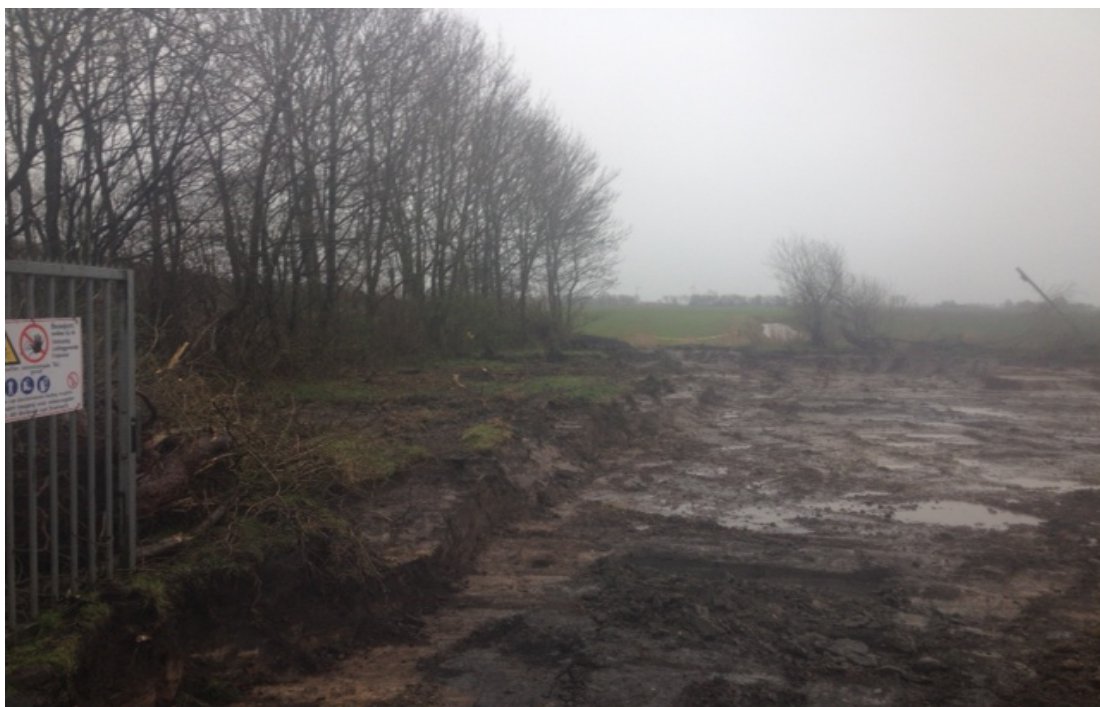
foto 07 totale ontgraving ca 0,7 m-mv.

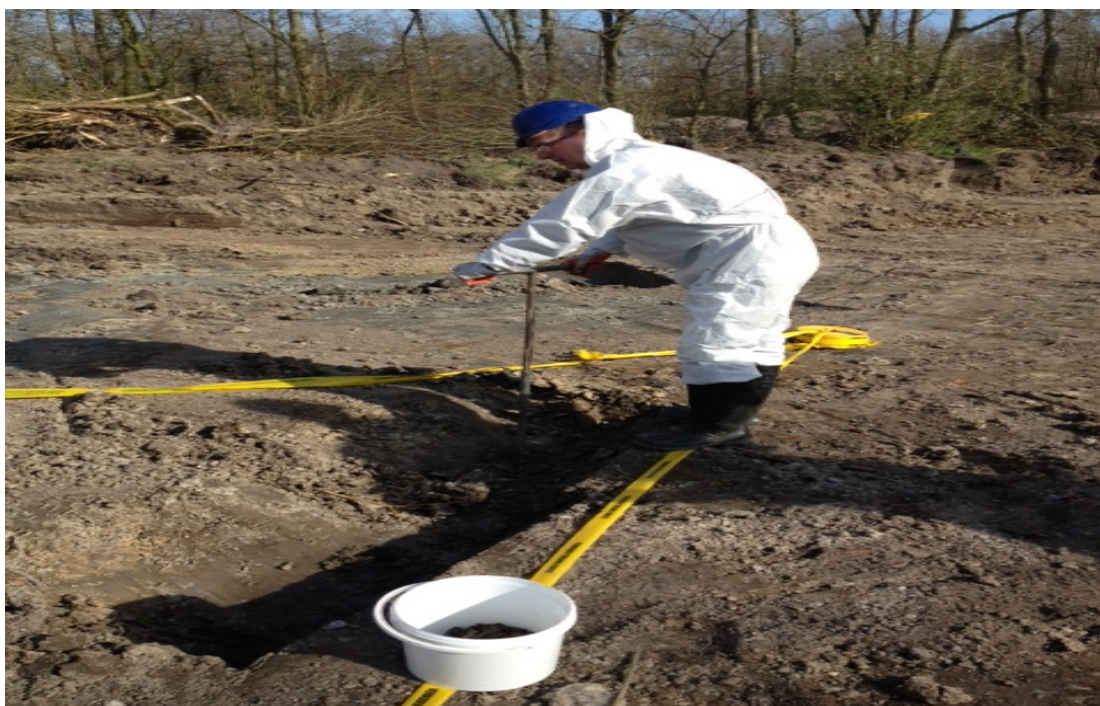
foto 08 controle eindbemonstering

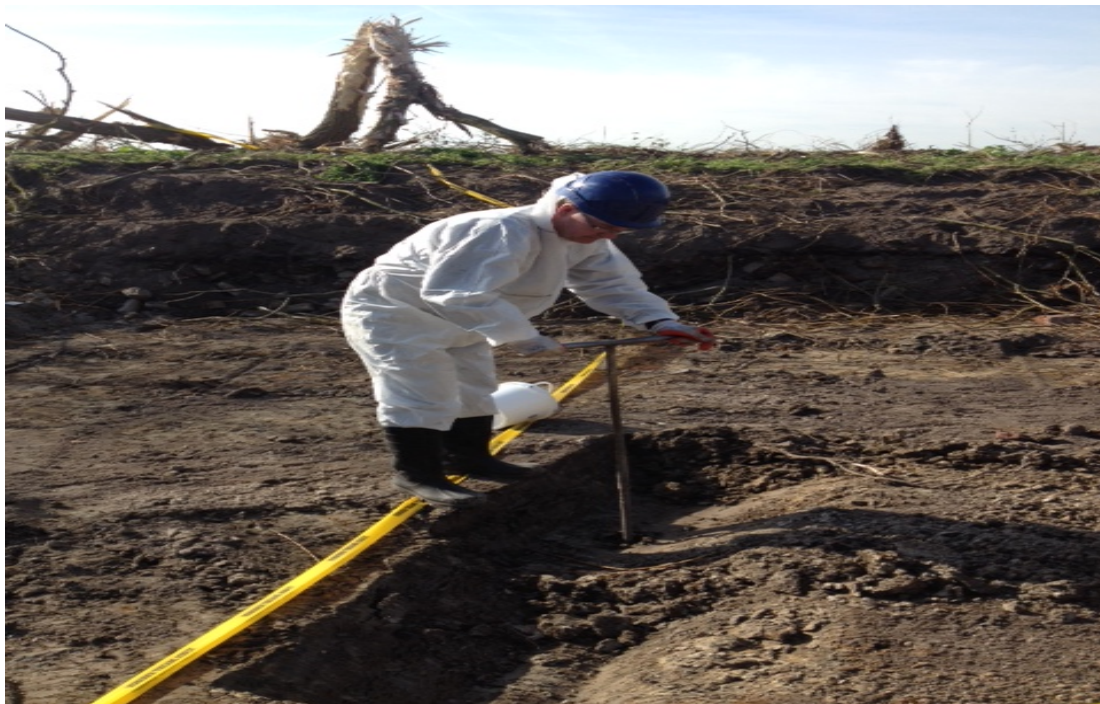
foto 09 eindbemonstering

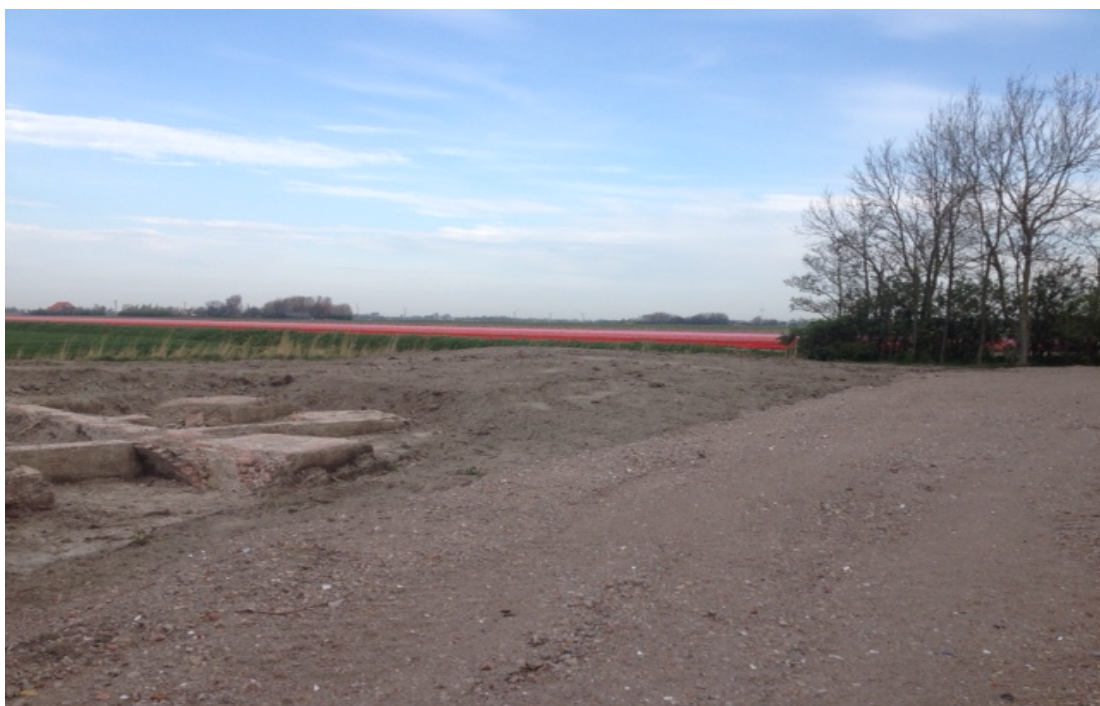
foto 10 eind oplevering

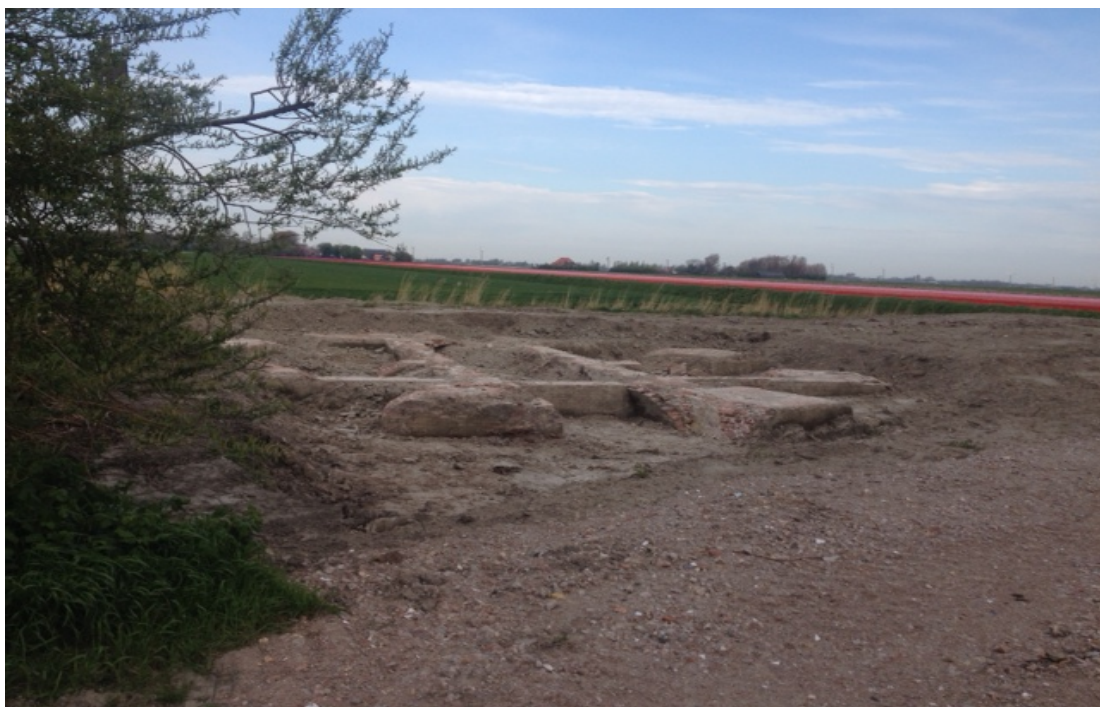
foto 11 - eind oplevering

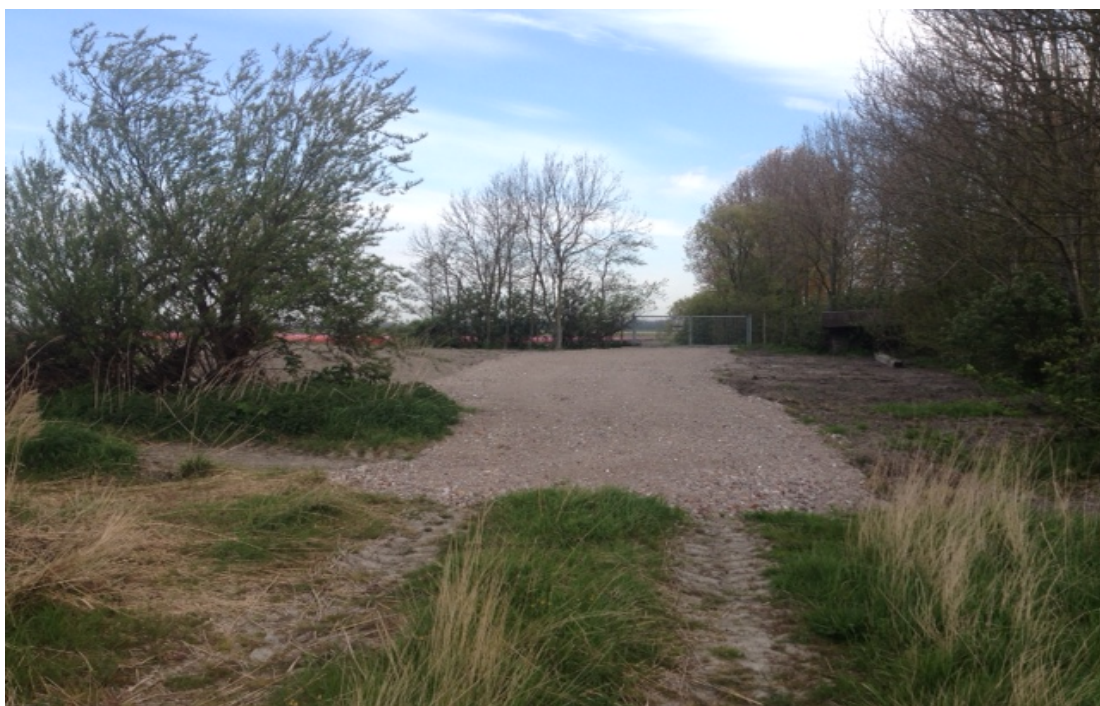
foto 12 eind oplevering

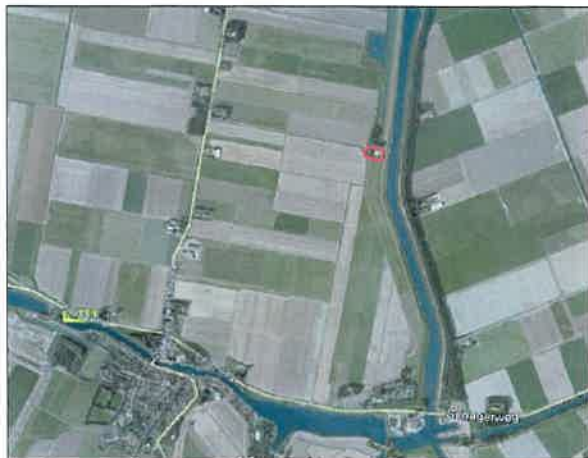
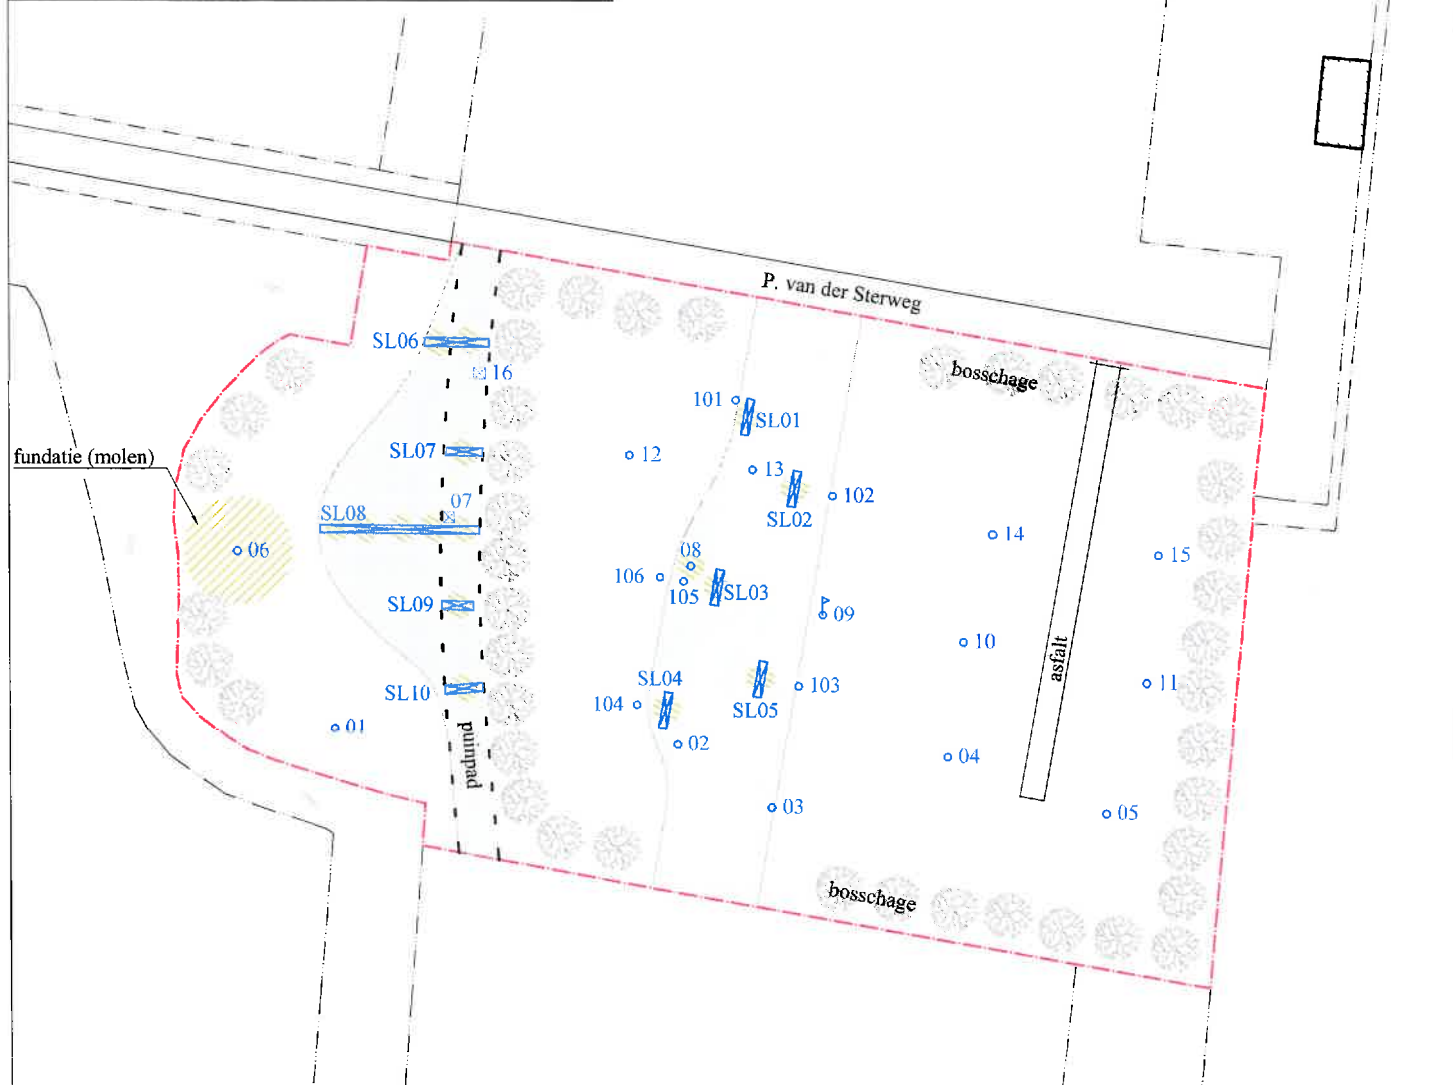
### **3. Verontreinigingskaart**

Dwarsdoorsnede
