## Asbest inventarisatierapport

| <b>Behuizingsnummer:</b> | 3008250 |
| <b>Naam ruimte:</b> | WAARDPOLDER |
| <b>Datum inventarisatie:</b> | 31-07-2017 |

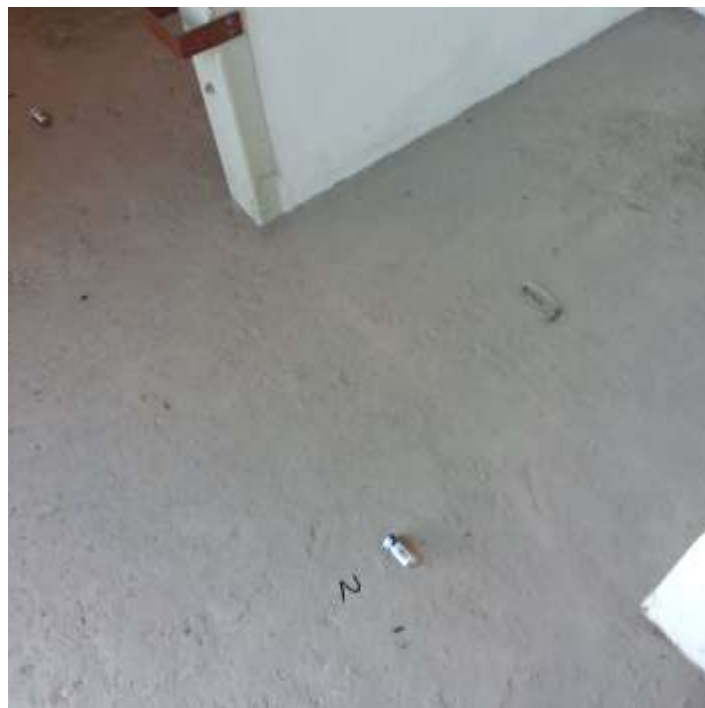
| <b>Referentienummer:</b> | K1 |

| <b>Naam toepassing:</b> | Kleefmonster |
| <b>Ruimte:</b> | Gecombineerde LS en MS-ruimte |
| <b>Asbeststatus:</b> | Asbestvrij (bemonsterd) |

| <b>Verwijderen in eigen beheer:</b> | Ja, indien werkinstructie beschikbaar op het <a href="#">Asbestportaal</a> |

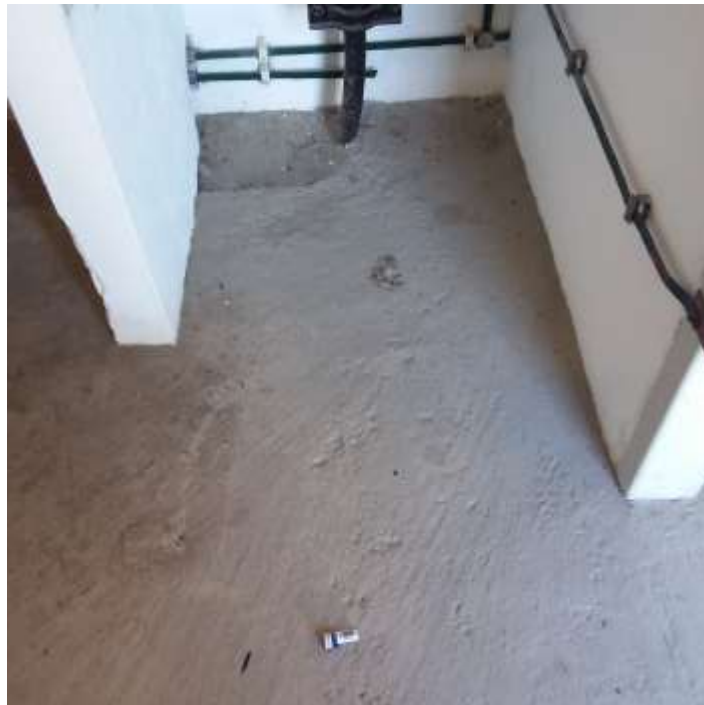
| <b>Referentienummer:</b> | K3 |

| <b>Naam toepassing:</b> | Kleefmonster |
| <b>Ruimte:</b> | Gecombineerde LS en MS-ruimte |
| <b>Asbeststatus:</b> | Asbestvrij (bemonsterd) |

| <b>Verwijderen in eigen beheer:</b> | Ja, indien werkinstructie beschikbaar op het <a href="#">Asbestportaal</a> |

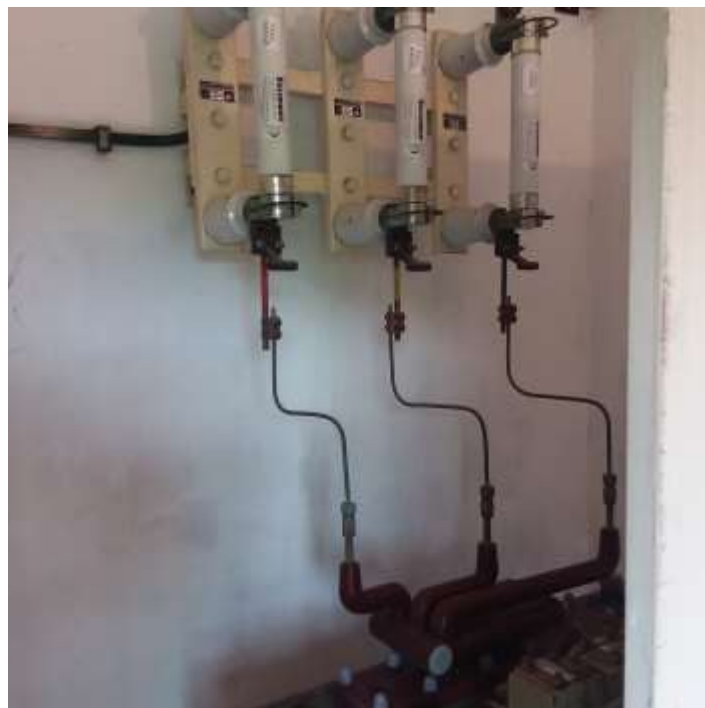
| <b>Referentienummer:</b> | V1 |

| <b>Naam toepassing:</b> | Buispatroon |
| <b>Ruimte:</b> | Gecombineerde LS en MS-ruimte |
| <b>Merk &amp; type:</b> | Bussmann |
| <b>Asbeststatus:</b> | Asbestverdacht |
| <b>Aantal:</b> | Onbekend |

| <b>Verwijderen in eigen beheer:</b> | Ja, indien werkinstructie beschikbaar op het <a href="#">Asbestportaal</a> |

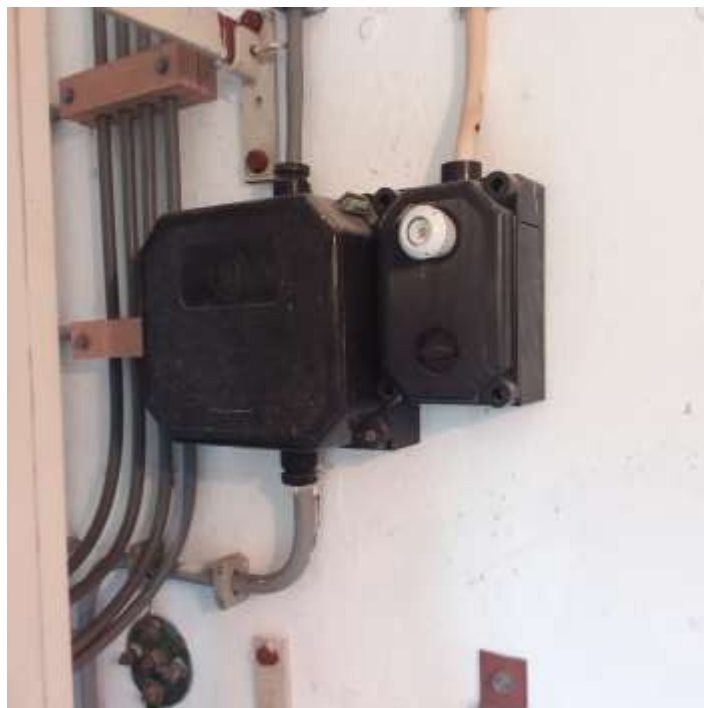
| <b>Referentienummer:</b> | V2 |

| <b>Naam toepassing:</b> | Installatiekast |
| <b>Ruimte:</b> | Gecombineerde LS en MS-ruimte |
| <b>Asbeststatus:</b> | Asbestverdacht |
| <b>Aantal:</b> | 1 stuks |
| <b>Staat van materiaal:</b> | Onbeschadigd |
| <b>Bevestiging:</b> | Alliander_installatie |

| <b>Verwijderen in eigen beheer:</b> | Nee |
