# Asbestinventarisatie conform SC 540

3022246 LonJeweg Amstelmeerkant -, 1777PJ te  
Hippolytushoef - Middenspanningsruimte  
Search Ingenieursbureau B.V.  
(certificaatnr. : 07-D070109a)  
Jacco Sietses 04E-261114-140237  
29-4-2015  
29-4-2015  
Definitief  
24.15.00926.1

Adres onderzoekslocatie: 3022246 LonJeweg Amstelmeerkant - te Hippolytushoef -  
Middenspanningsruimte  
Projectnummer: 24.15.00926.1  
Datum onderzoek: 20-04-2015 \*

In opdracht van Alliander is een asbestinventarisatie uitgevoerd aan de 3022246 LonJeweg Amstelmeerkant - (Middenspanningsruimte) te Hippolytushoef.

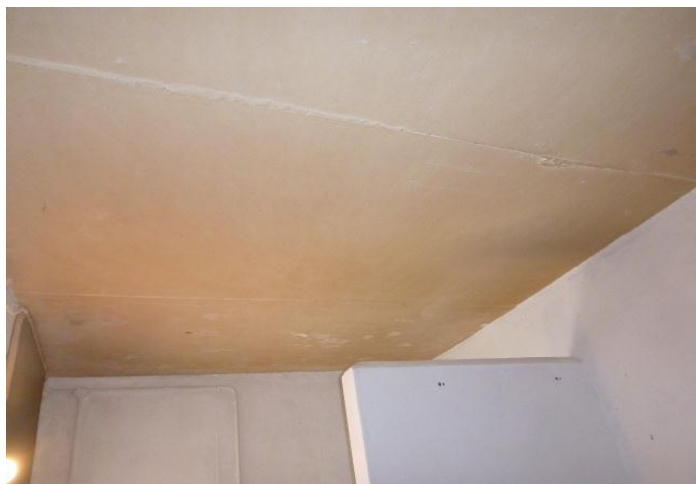
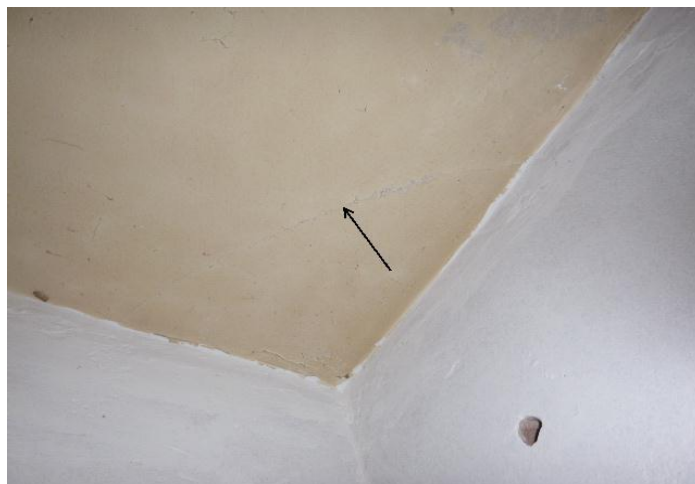
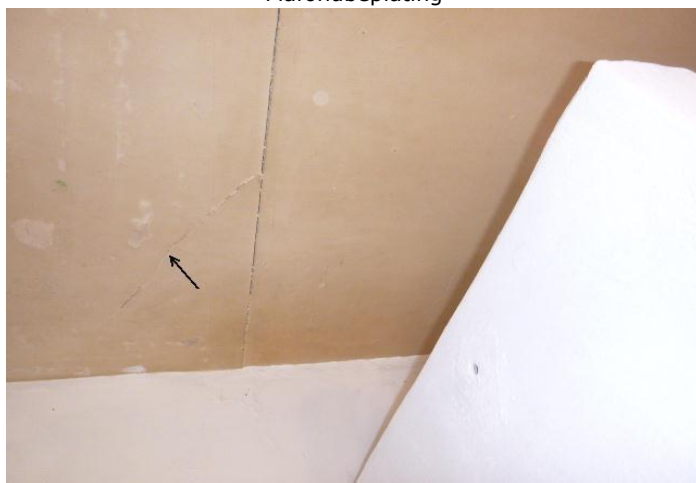
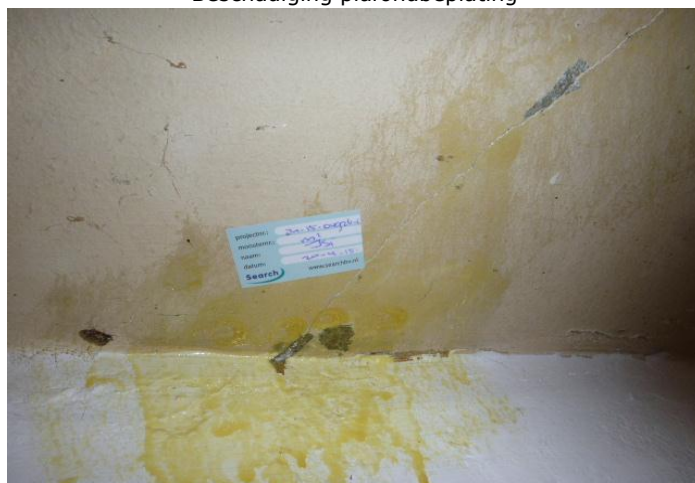
Plafondbeplating

Beschadiging plafondbeplating

Monstername plafondbeplating

Het betreft asbesthoudende plafondbeplating (zie analyserapport MO-JVE-0001344). Deze is voorzien van een coating laag en is licht beschadigd. In de ruimte zijn in totaal drie kleefmonsters genomen om een eventuele verontreiniging in kaart te brengen.

Het materiaal is licht beschadigd en bevat hechtgebonden asbest. De kans op vezelemissie uit het materiaal bij verdere beschadiging is aanwezig. Saneren op korte termijn is niet noodzakelijk doch vóór aanvang sloop-renovatiewerkzaamheden.

Saneren in containment met best bestaande technieken.

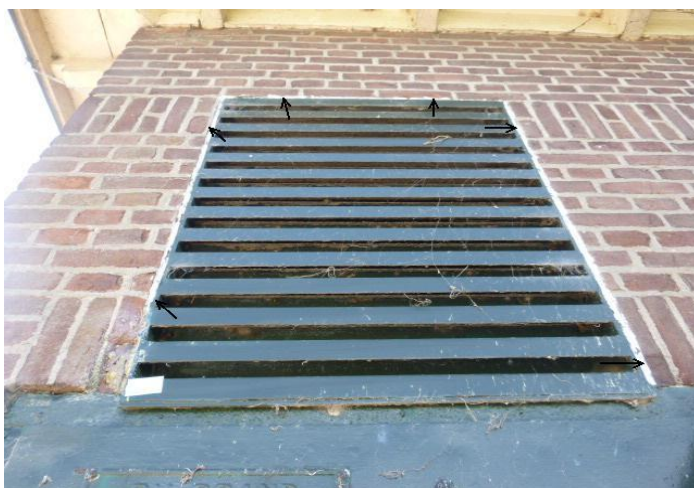
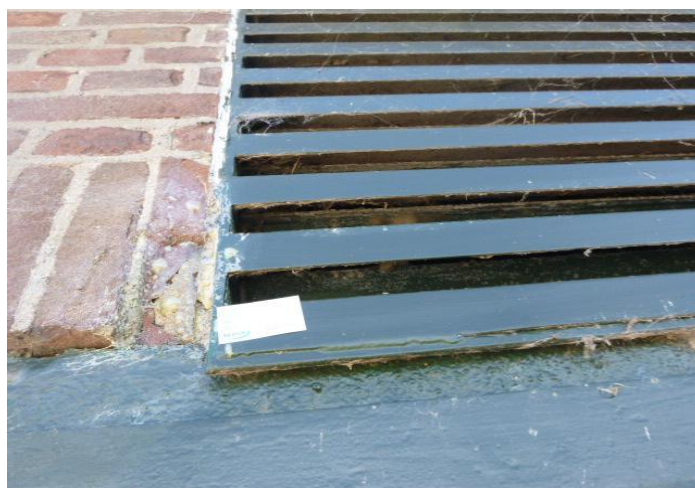
Asbesthoudende kit langs ventilatierooster.

Monstername kit

Langs de ventilatierooster van de middenspanningsruimte is asbesthoudende kit aangetroffen (zie analyserapport MO-JVE-0001344).

De kit is intact en verweerd maar de kans op blootstelling aan asbestvezels is minimaal aangezien het een buitensituatie is. Saneren op korte termijn is niet noodzakelijk doch vóór aanvang sloop-renovatiewerkzaamheden.

Saneren in buitensituatie met best bestaande technieken.

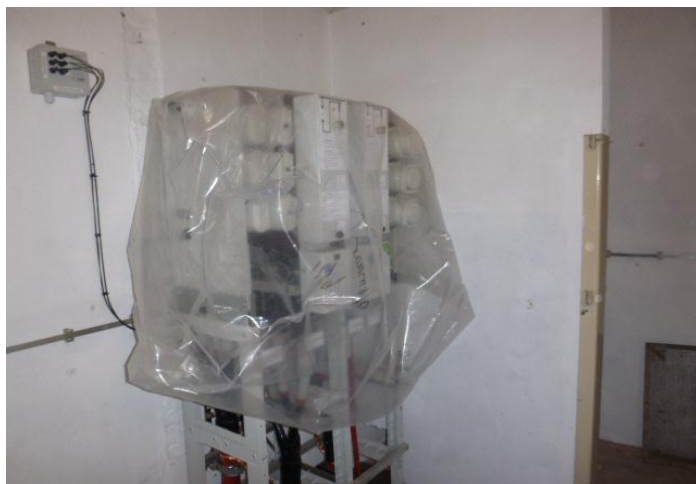
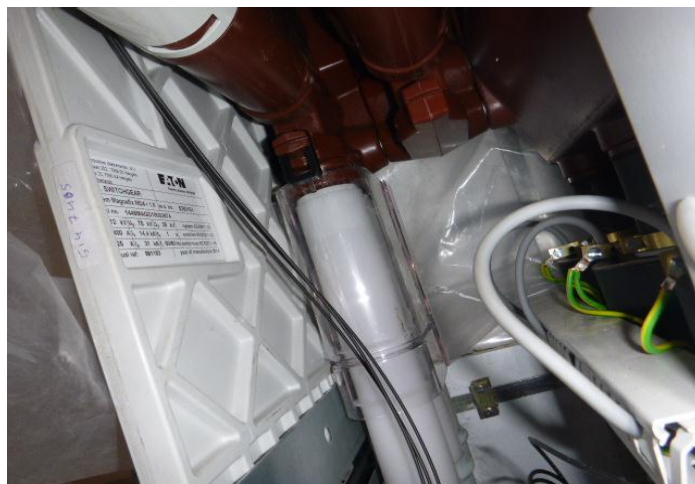
Magnefix

Gegevens magnefix

Het betreft een magnefix van het merk Eaton, type MD4 12KV. De installatie heeft drie buispatroonhouders die een asbesthoudende buispatroon kunnen bevatten. Bemonstering was niet mogelijk in verband met de spanning.

De magnefix is niet beschadigd. Bij beschadiging van de magnefix/buispatronen is er kans op vezelemissie. Saneren op korte termijn is niet noodzakelijk doch vóór aanvang sloop-renovatiwerkzaamheden.

Indien de magnefix/ buispatronen in zijn geheel verwijderd kunnen worden zonder de magnefix/ buispatronen te beschadigen en/ of te bewerken kunnen de werkzaamheden in saneringsklasse 1 worden uitgevoerd.

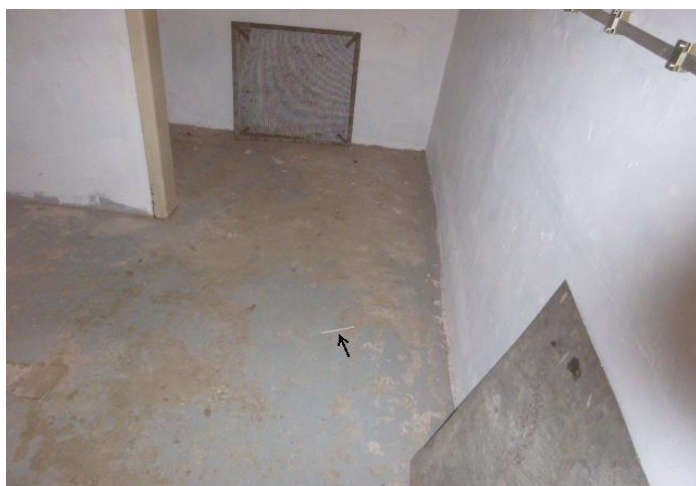
Kleefmonster 2

Het betreft kleefmonster 2, zie voor uitslag analyserapport TT-JSI-0000785.

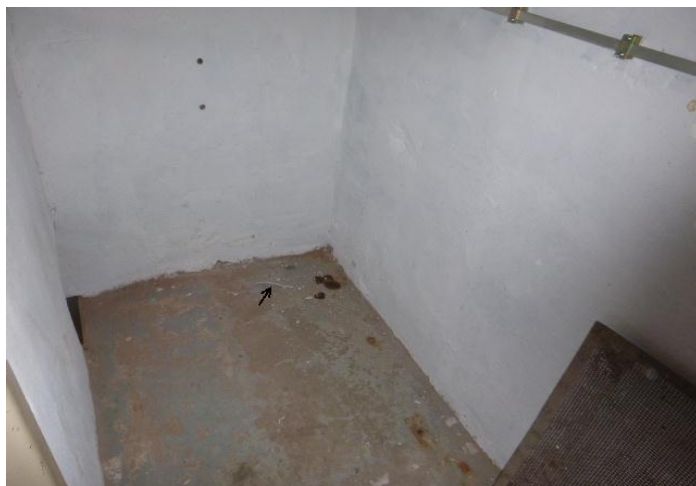
Kleefmonster 3

Het betreft kleefmonster 3, zie voor uitslag analyserapport TT-JSI-0000785.
