**Datum** : 11 oktober 2022  
**Ons projectnummer** : P22-2141  
**Betreft** : Rapportage Chroom-6, Gemaal van der Sterrweg  
P. van der Sterrweg 1, Wieringerwaard, versie 1.0

## Rapportage onderzoek chroom(VI)

Onderzocht : Gemaal Sterrweg  
Opdrachtgever : Grondslag  
Projectnummer : P22-2141  
Versie : 1.0, d.d. 11 oktober 2022  
Autorisatiedatum : 11 oktober 2022

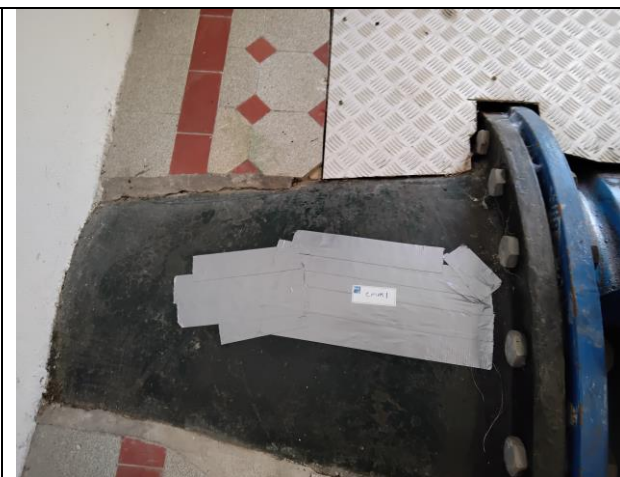
- De aangebrachte zwarte coating op de stalen leiding is chroom-6 houdend.
- De aangebrachte groene coating op de buitentrap (incl. leuning) is chroom-6 houdend.

Foto 2: monsternamen locatie CM01, chroom-6 aangetroffen!

| Meting | Onderdeel | Materiaal | Labnr. | Chroom (Cr)<br>mg/kg | Titaan (Ti)<br>mg/kg | Lood (Pb)<br>mg/kg | Zink (Zn)<br>mg/kg | Nikkel (Ni)<br>mg/kg |
|---|---|---|---|---|---|---|---|---|
| CM01 | Leiding(zwart) | Staal | 7343620 | 2550 | - | - | - | - |

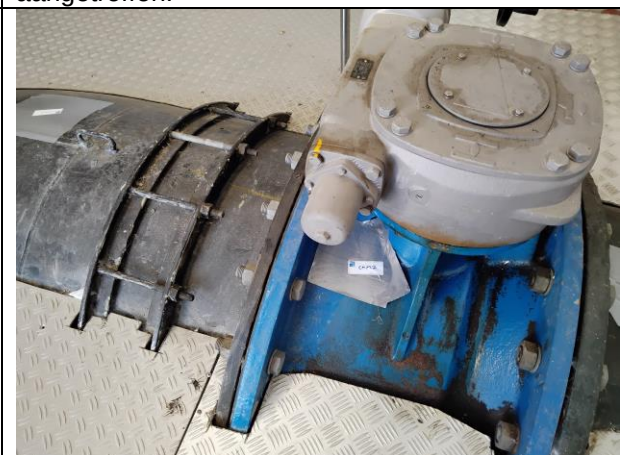
Foto 4: monsternamen locatie CM02, **geen** chroom-6 aangetroffen!

| Meting | Onderdeel | Materiaal | Labnr. | Chroom (Cr)<br>mg/kg | Titaan (Ti)<br>mg/kg | Lood (Pb)<br>mg/kg | Zink (Zn)<br>mg/kg | Nikkel (Ni)<br>mg/kg |
|---|---|---|---|---|---|---|---|---|
| CM02 | Afsluiter(blauw) | Staal | 7343621 | <10,0 | - | - | - | - |

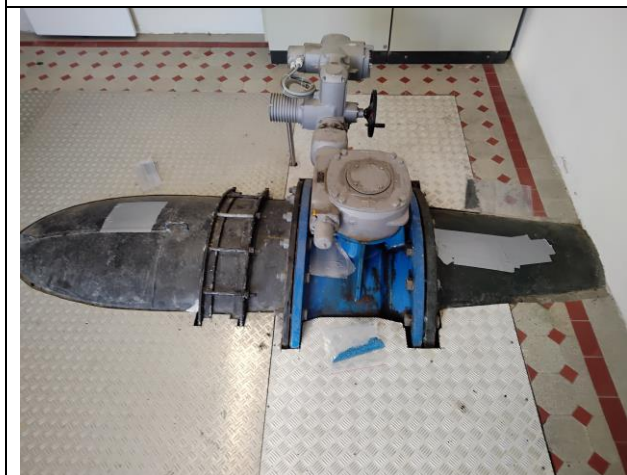
Foto 5: aanzicht leiding (links zwart)

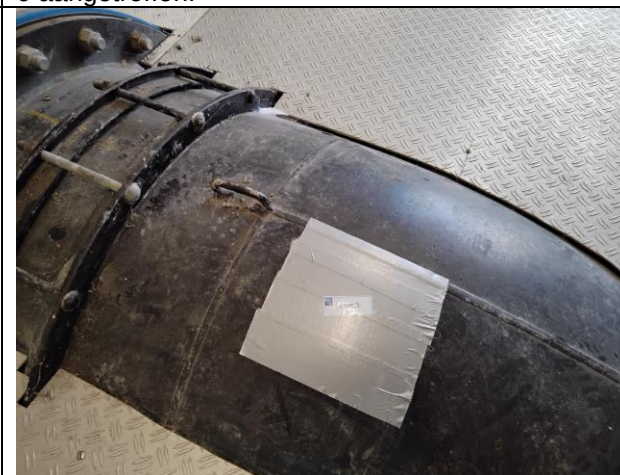
Foto 6: monsternamen locatie CM03, chroom-6 aangetroffen!

| Meting | Onderdeel | Materiaal | Labnr. | Chroom (Cr)<br>mg/kg | Titaan (Ti)<br>mg/kg | Lood (Pb)<br>mg/kg | Zink (Zn)<br>mg/kg | Nikkel (Ni)<br>mg/kg |
|---|---|---|---|---|---|---|---|---|
| CM03 | Leiding(zwart) | Staal | 7343622 | 54,6 | - | - | - | - |

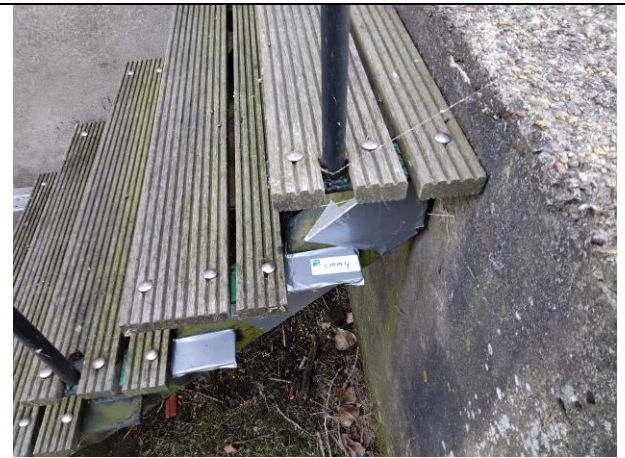
Foto 8: monstername locatie CM04, chroom-6 aangetroffen

| Meting | Onderdeel | Materiaal | Labnr. | Chroom (Cr)<br>mg/kg | Titaan (Ti)<br>mg/kg | Lood (Pb)<br>mg/kg | Zink (Zn)<br>mg/kg | Nikkel (Ni)<br>mg/kg |
|---|---|---|---|---|---|---|---|---|
| CM04 | Trap(groen) | Staal | 7343623 | 2220 | - | - | - | - |

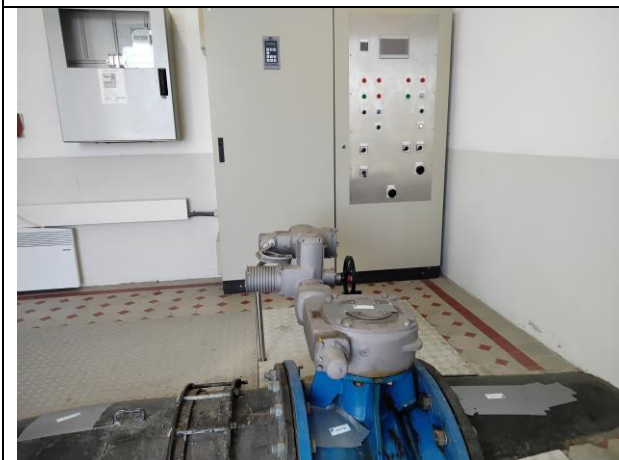
Foto 7: aanzicht bovenzijde afsluiter (grijs)

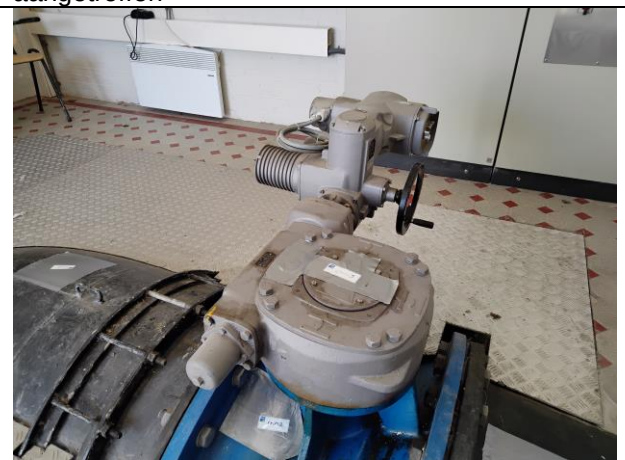
Foto 8: monstername locatie CM05, **geen** chroom-6 aangetroffen

| Meting | Onderdeel | Materiaal | Labnr. | Chroom (Cr)<br>mg/kg | Titaan (Ti)<br>mg/kg | Lood (Pb)<br>mg/kg | Zink (Zn)<br>mg/kg | Nikkel (Ni)<br>mg/kg |
|---|---|---|---|---|---|---|---|---|
| CM05 | Afsluiter(grijs) | Staal | 7343624 | <10,0 | - | - | - | - |
