# MvM Asbestinventarisatie

Projectidentificatiecode: 07-D070141/24.0183

**Asbestinventarisatie conform certificatieschema  
Asbestinventarisatie, gepubliceerd in  
Staatscourant 2024 nr. 12702 paragraaf 3.**

**Vml. winkel gelegen aan de Kruisstraat 30/32 te Haarlem**

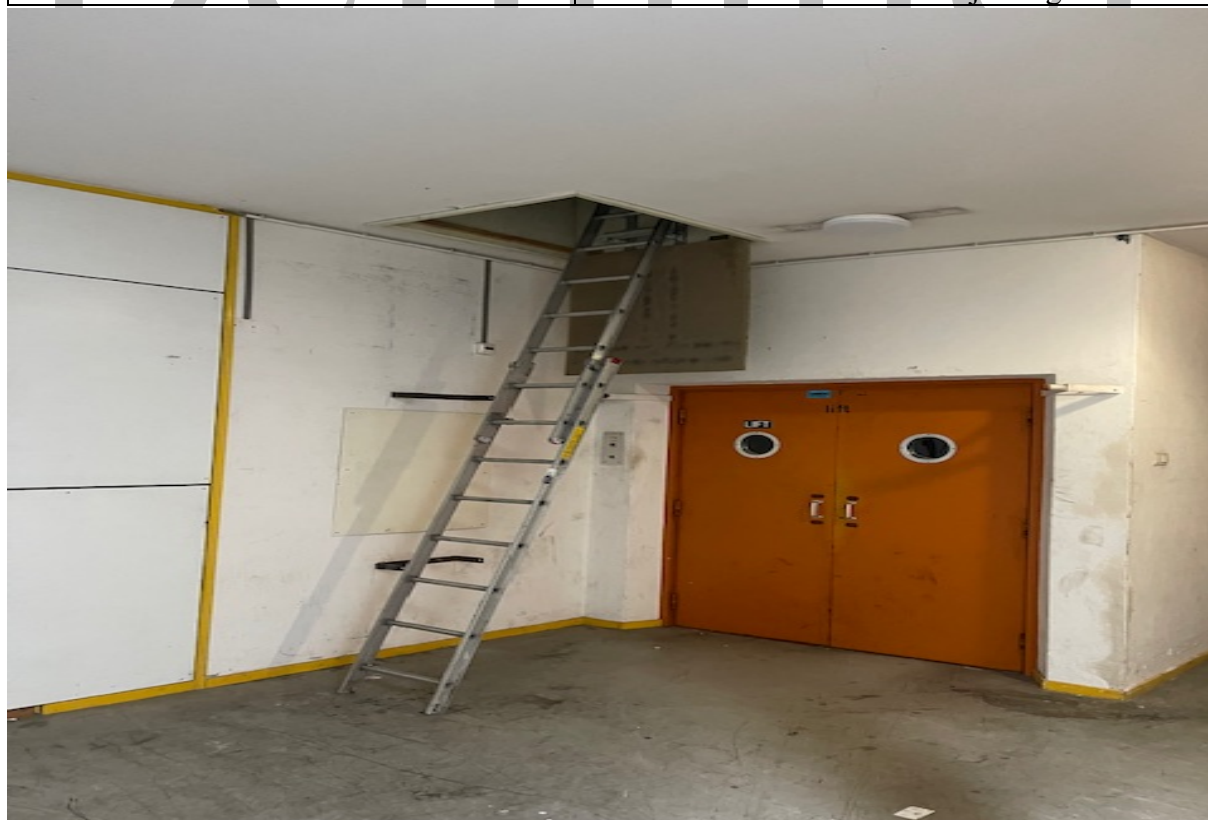
| Analysecertificaat | A00144487.1 |
| Opmerkingen | Verwijdering door bedrijf dat beschikt over<br>Procescertificaat Asbestverwijdering |

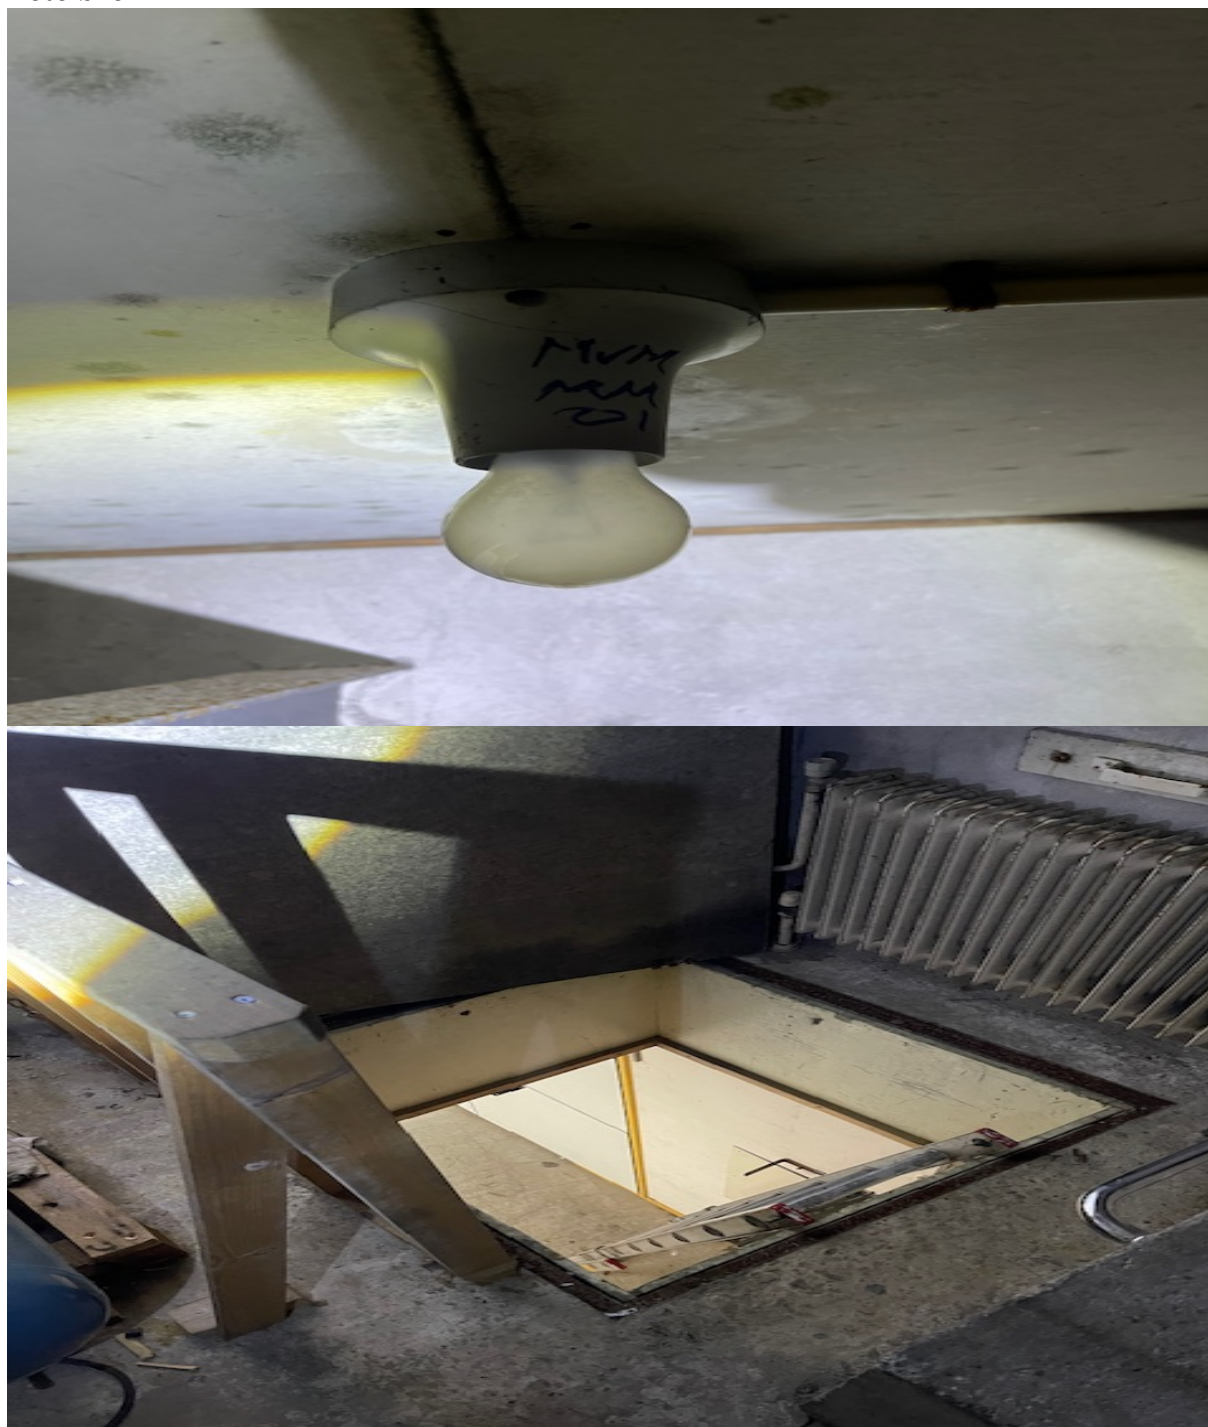
Foto bron 1

| Bron | Monster | Soort | Locatie | Hoeveelheid | Bevestiging | RK* | Hechtgebonden |
|---|---|---|---|---|---|---|---|
| 01 | MM-01 | Plafond | LMK dakopbouw | 12 m2 | Gespijkerd | 2 | Nee |

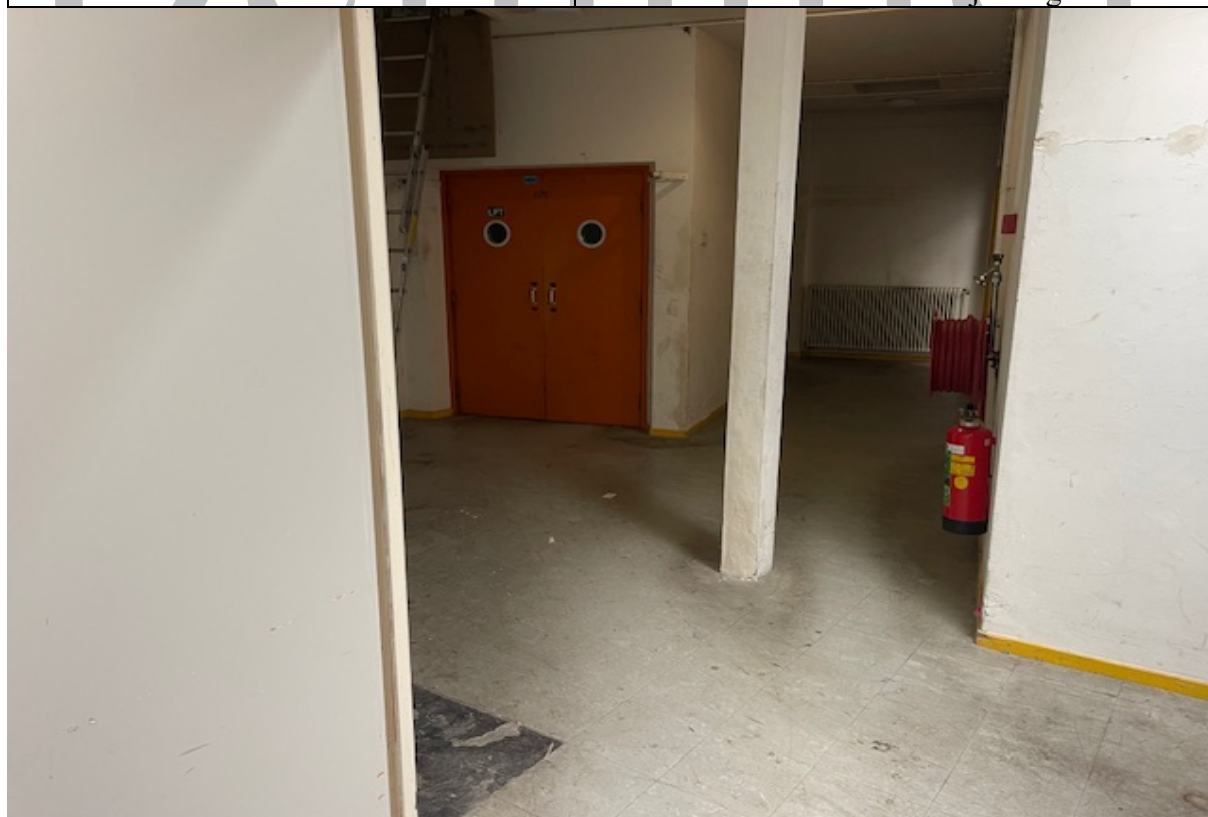
| Analysecertificaat | A00144487.1 |
| Opmerkingen | Verwijdering door bedrijf dat beschikt over<br>Procescertificaat Asbestverwijdering |

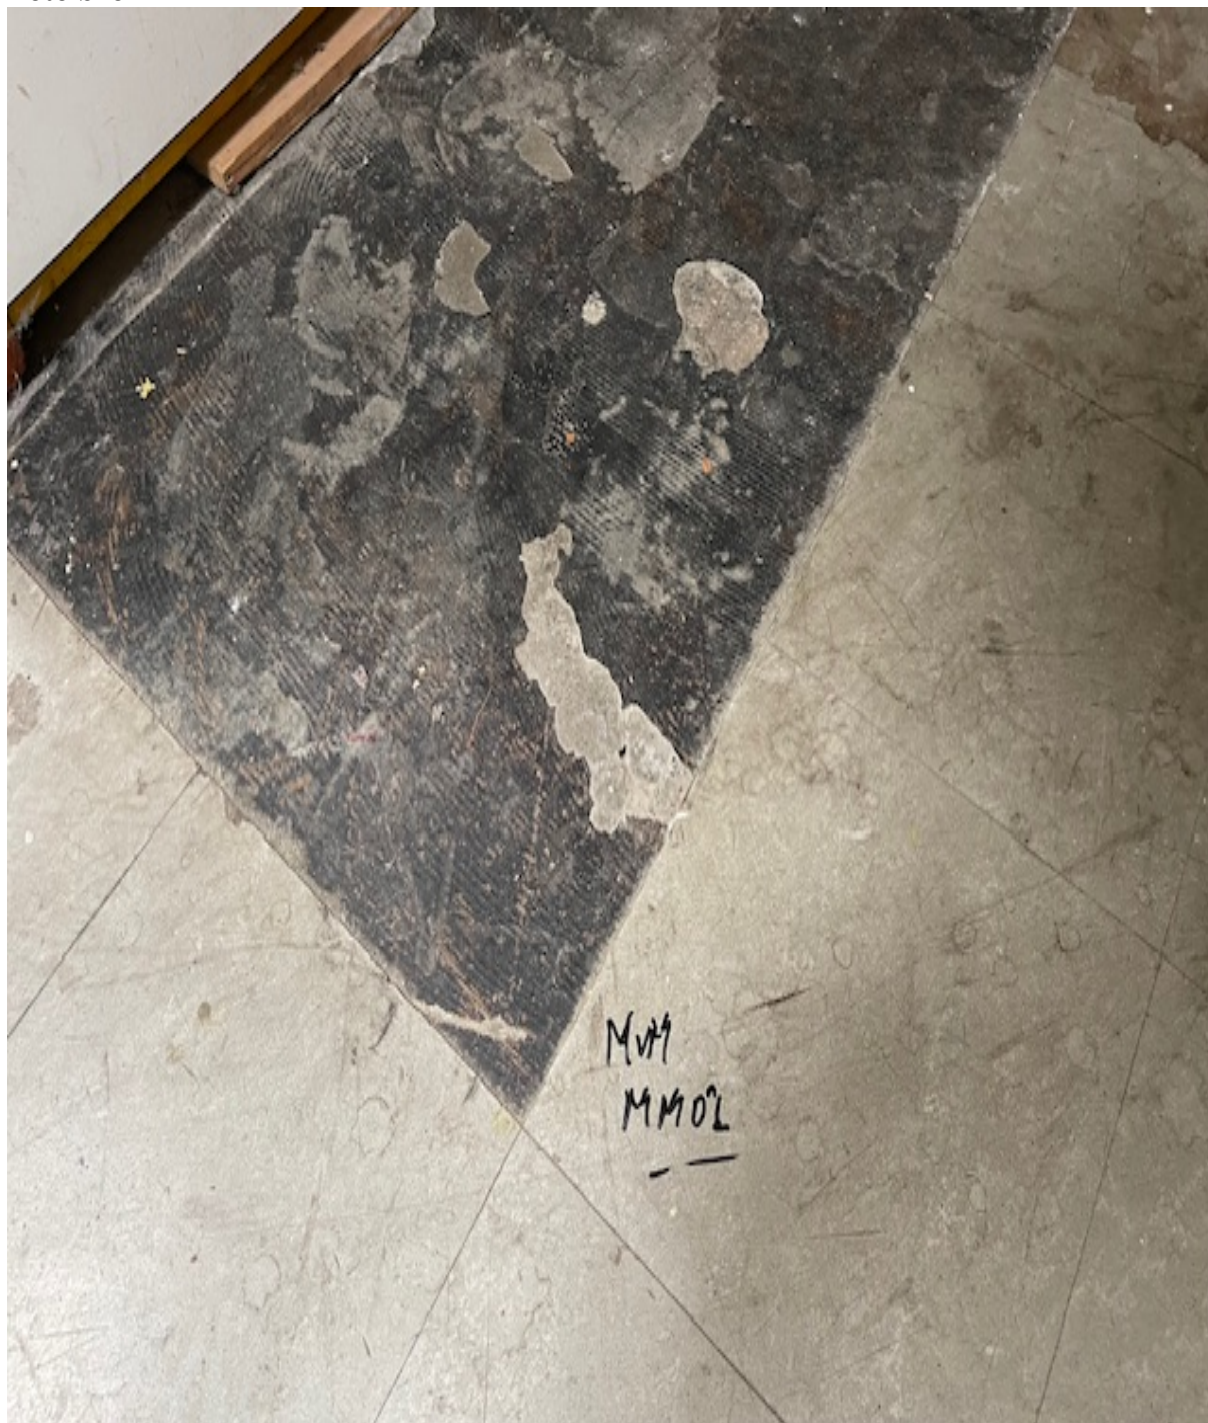
**Foto bron 2**

| Bron | Monster | Soort | Locatie | Hoeveelheid | Bevestiging | RK* | Hechtgebonden |
|---|---|---|---|---|---|---|---|
| 02 | MM-02 | Vinyltegels met lijm | Overloop en gang 2 <sup>e</sup> etage | 55 m2 | Gelijmd | 2 | Ja |

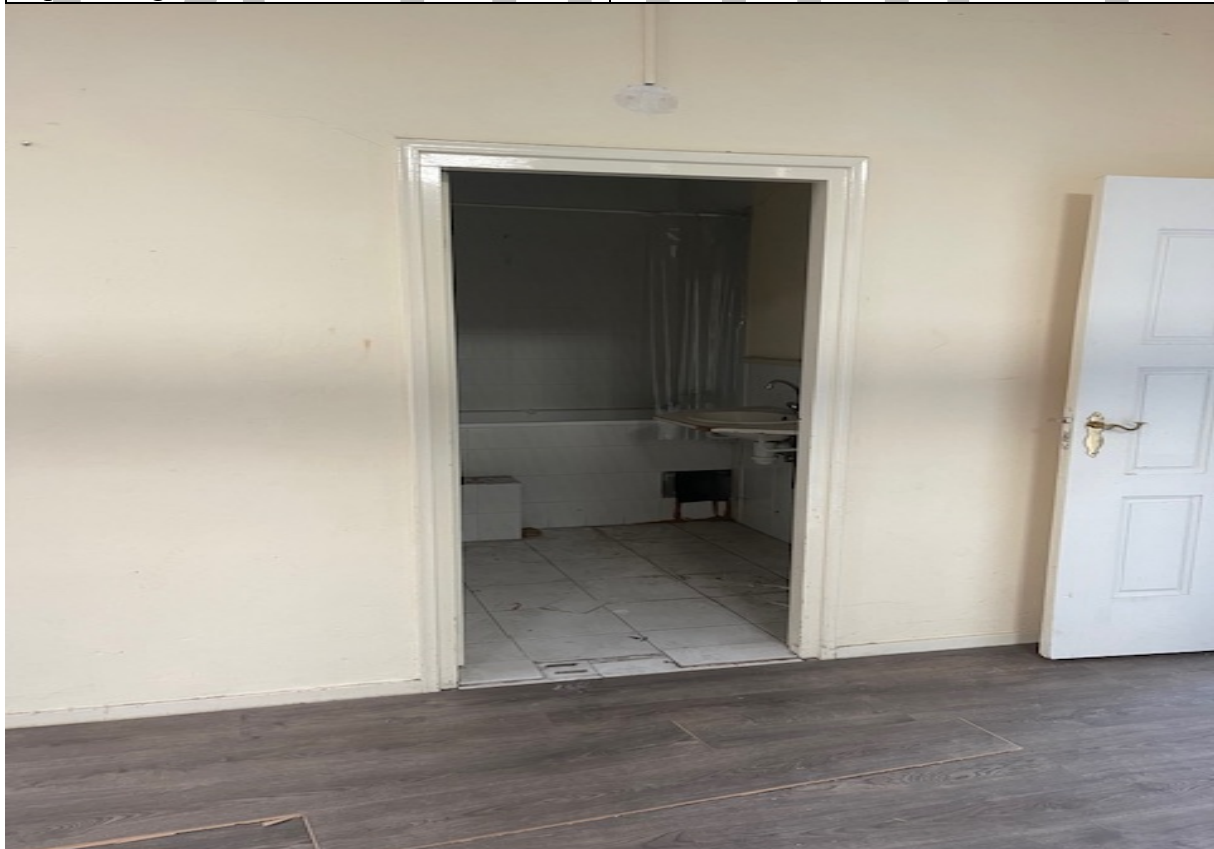
| Analysecertificaat | A00144487.1 |
| Opmerkingen | Geen |

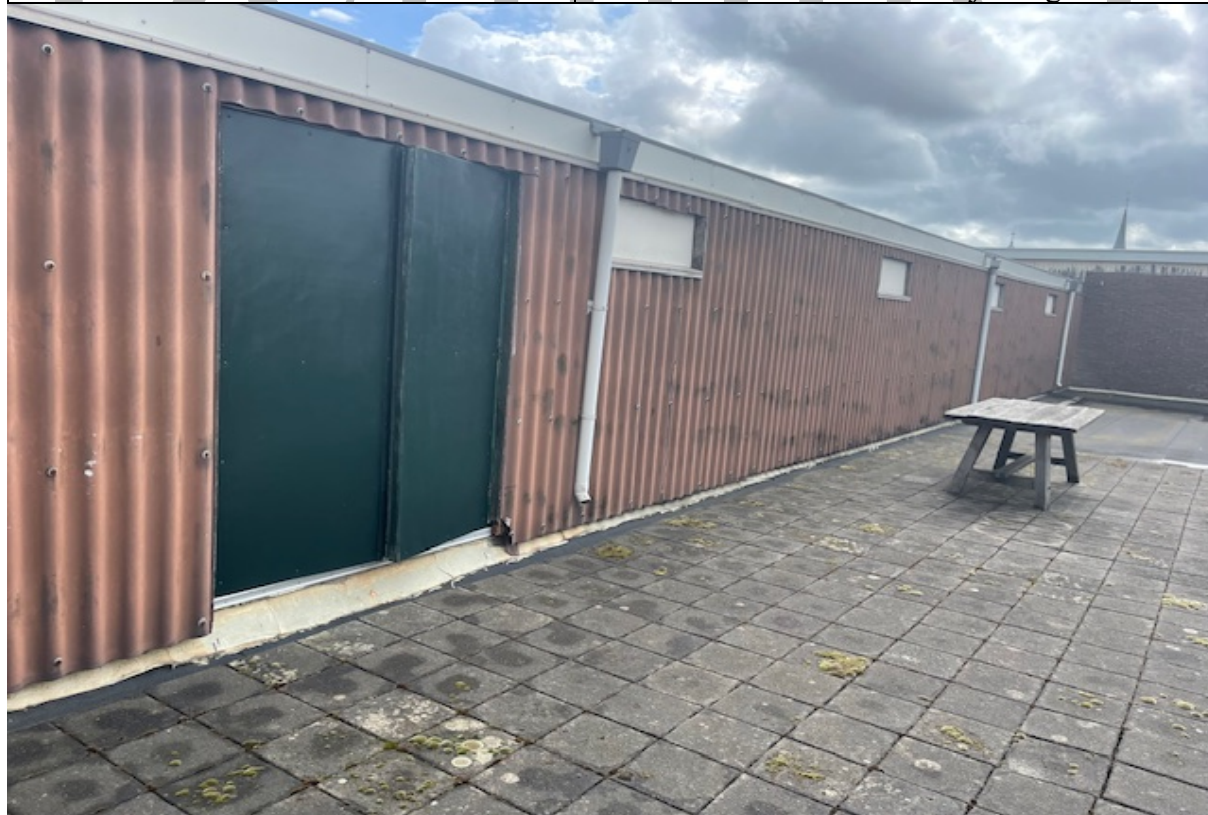
| Analysecertificaat | A00144487.1 |
| Opmerkingen | Verwijdering door bedrijf dat beschikt over<br>Procescertificaat Asbestverwijdering |

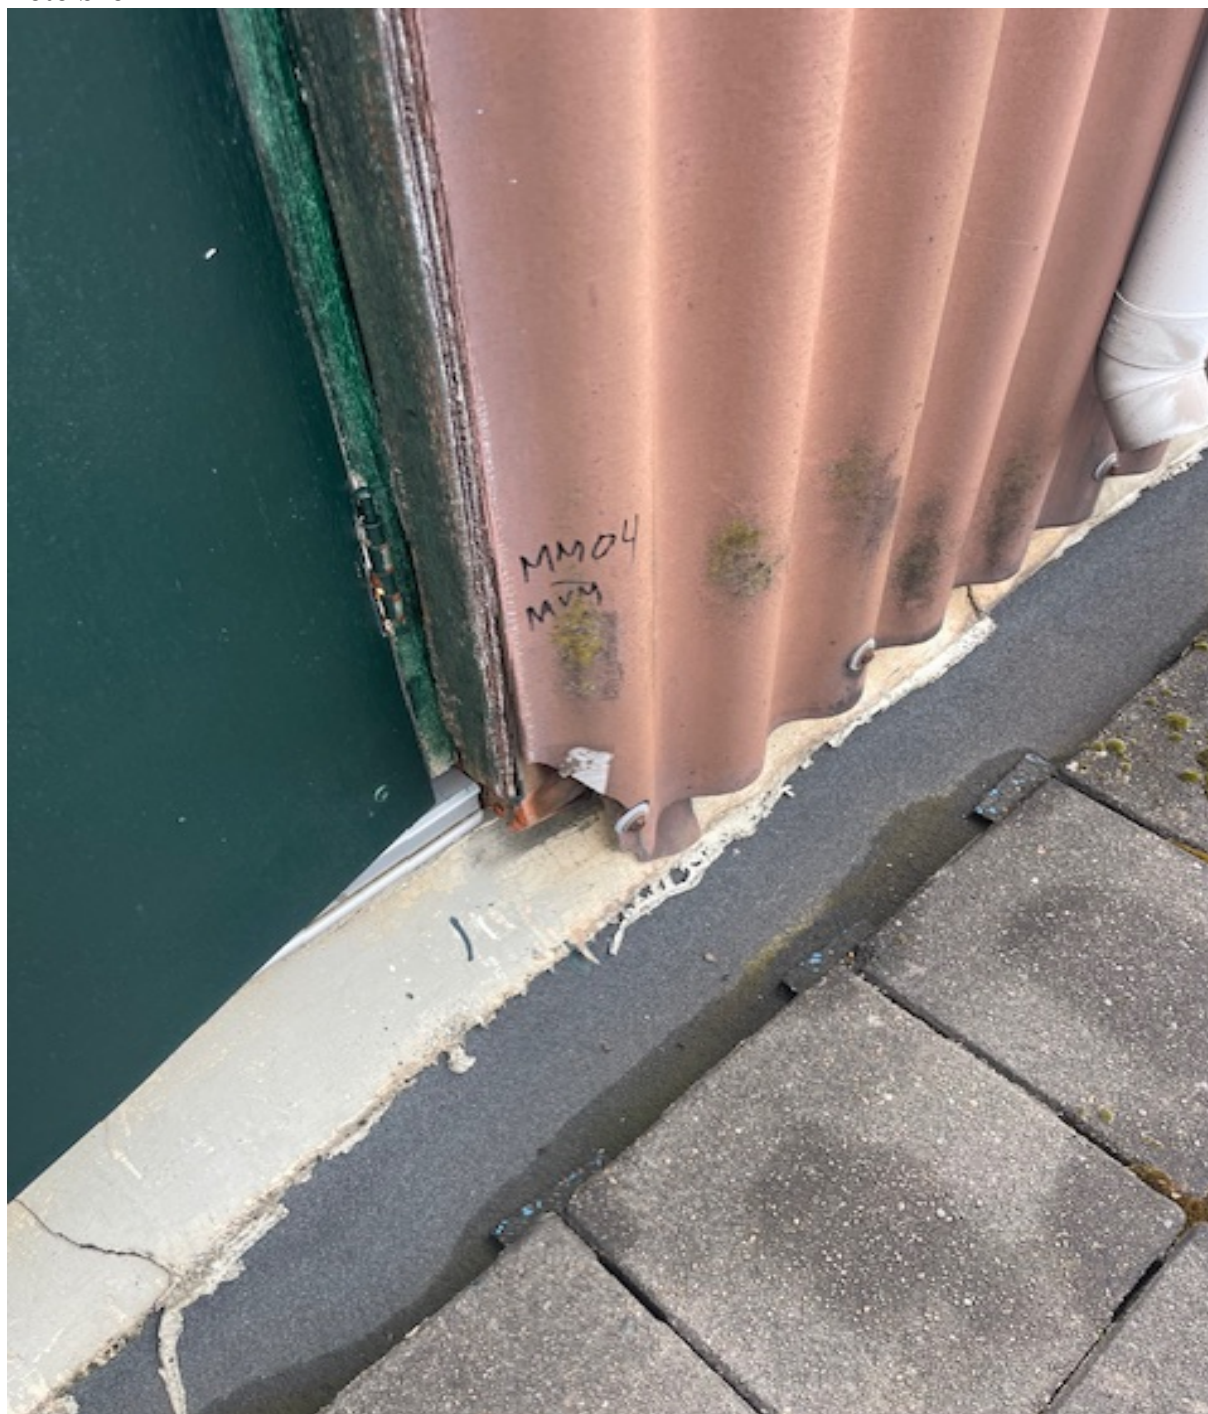
**Foto bron 4**

| Bron | Monster | Soort | Locatie | Hoeveelheid | Bevestiging | RK* | Hechtgebonden |
|---|---|---|---|---|---|---|---|
| 04 | MM-04 | Golfplaten | Dak, zijgevel | 60 m2 | Geschroefd | 2 | Ja |

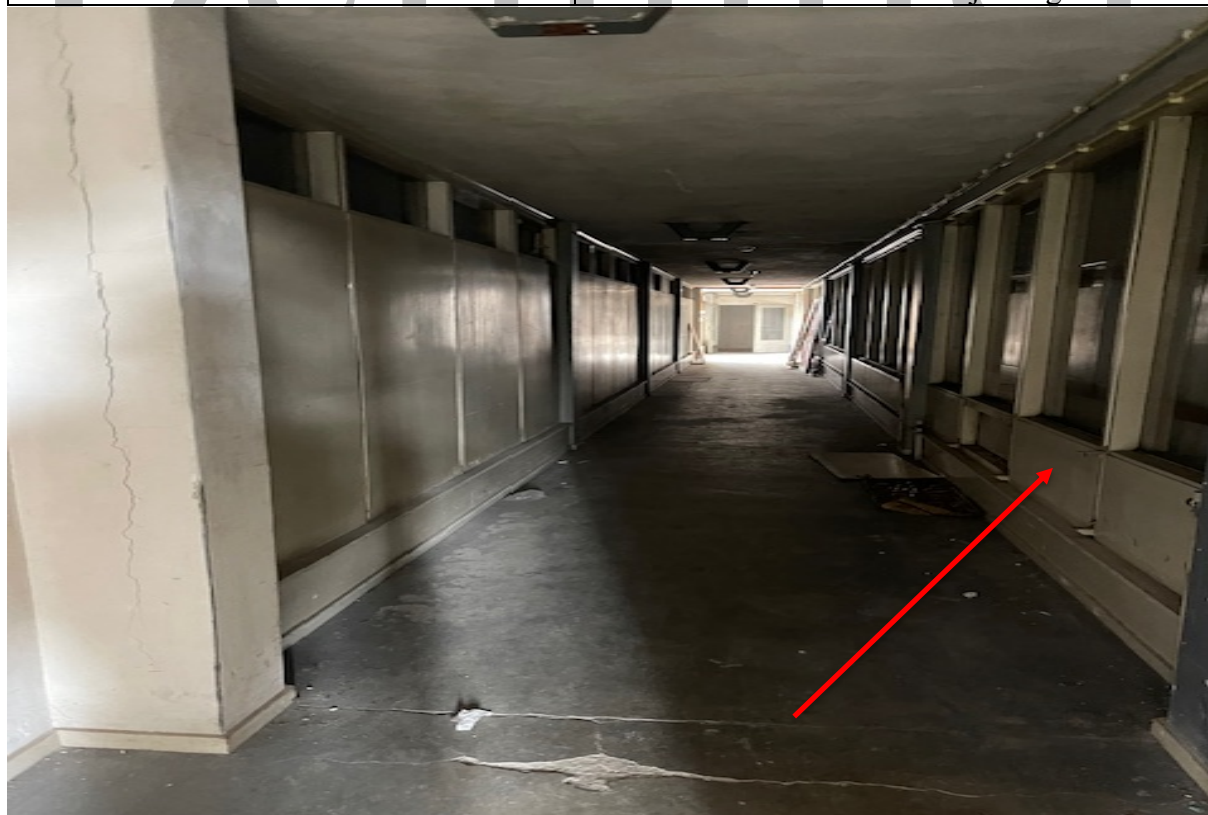
| Analysecertificaat | A00144487.1 |
| Opmerkingen | Verwijdering door bedrijf dat beschikt over<br>Procescertificaat Asbestverwijdering |

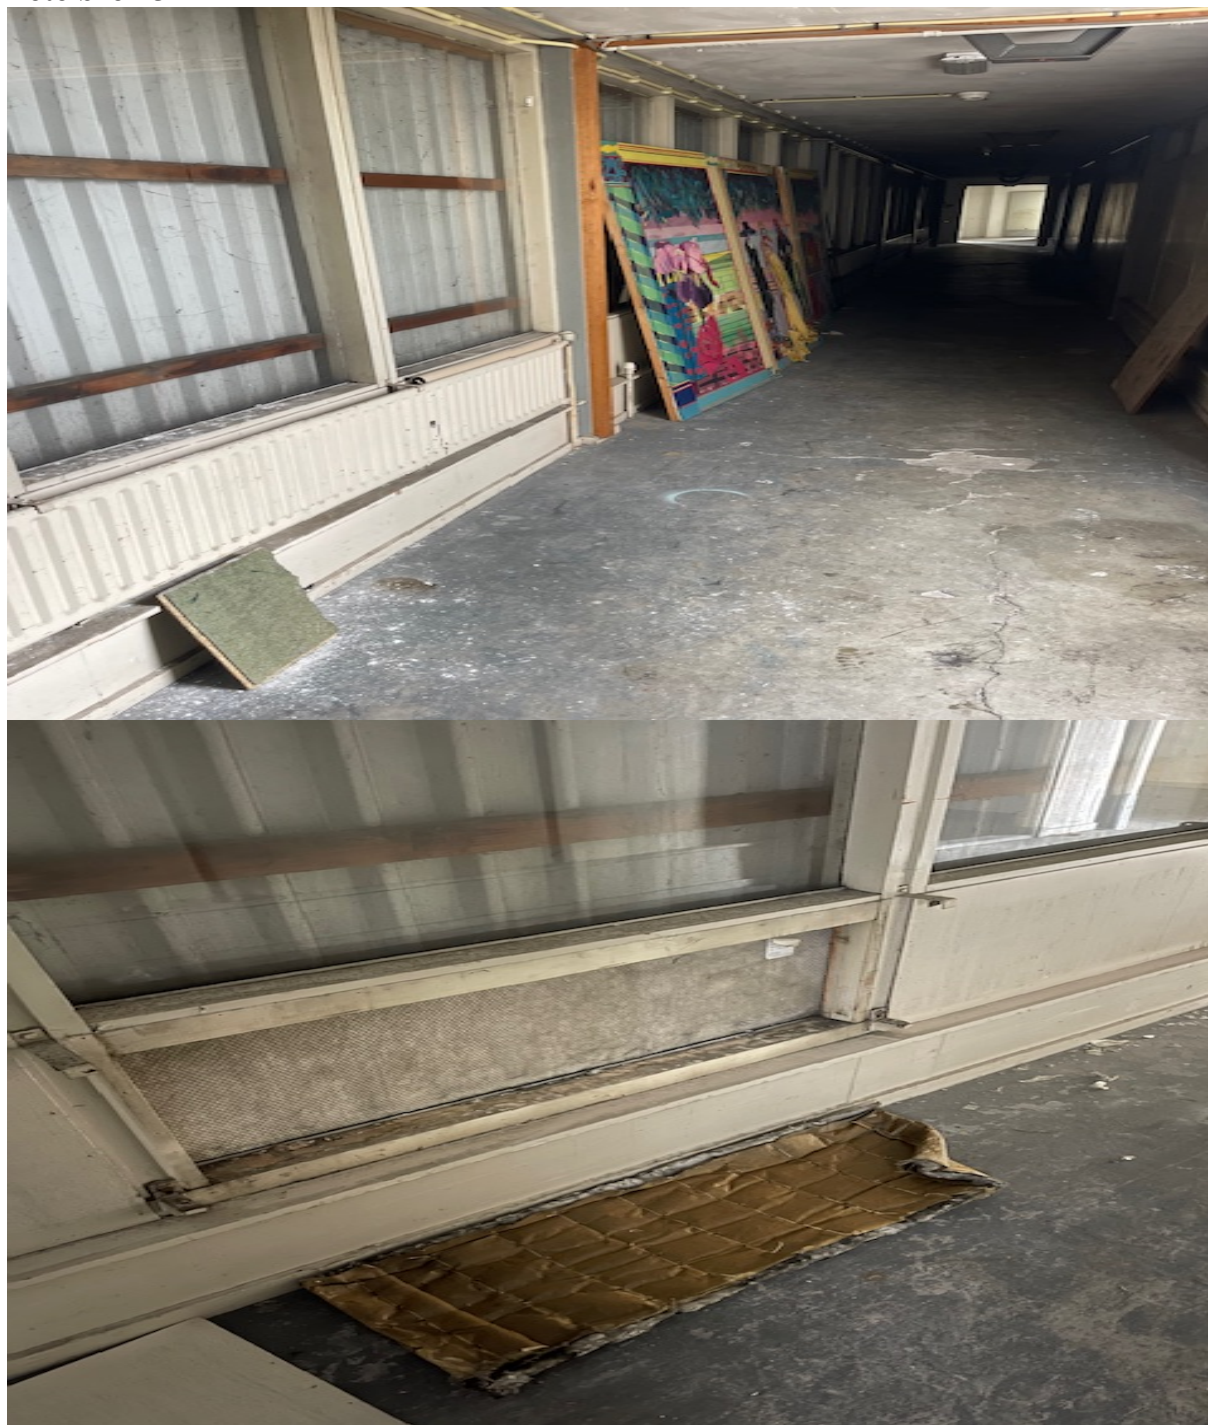
### **Foto bron 5**

| Bron | Monster | Soort | Locatie | Hoeveelheid | Bevestiging | RK* | Hechtgebonden |
|---|---|---|---|---|---|---|---|
| 05 | MM-05 | Borstweringspanelen | Gang 2 <sup>e</sup> etage | 26 stuks | Geklemd | 2 | Ja |

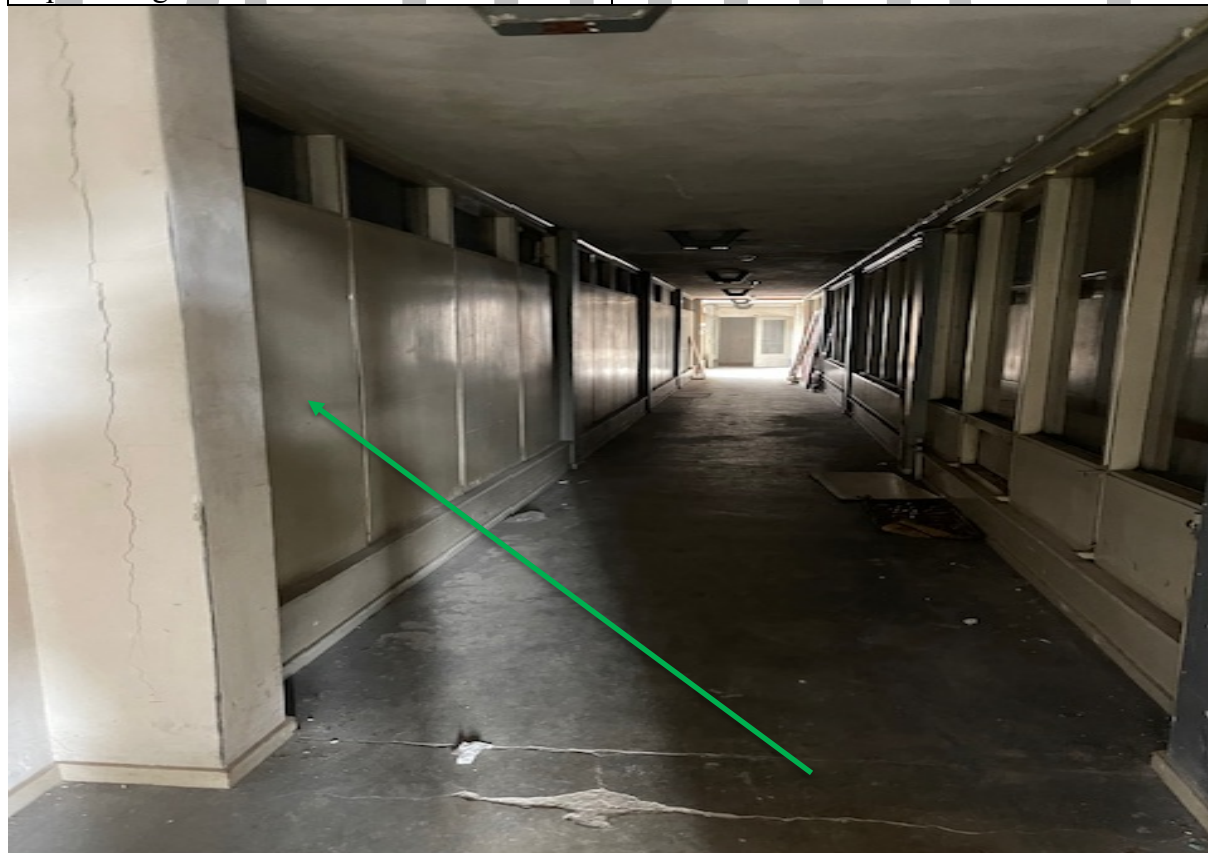
| Analysecertificaat | A00144487.1 |
| Opmerkingen | Geen |

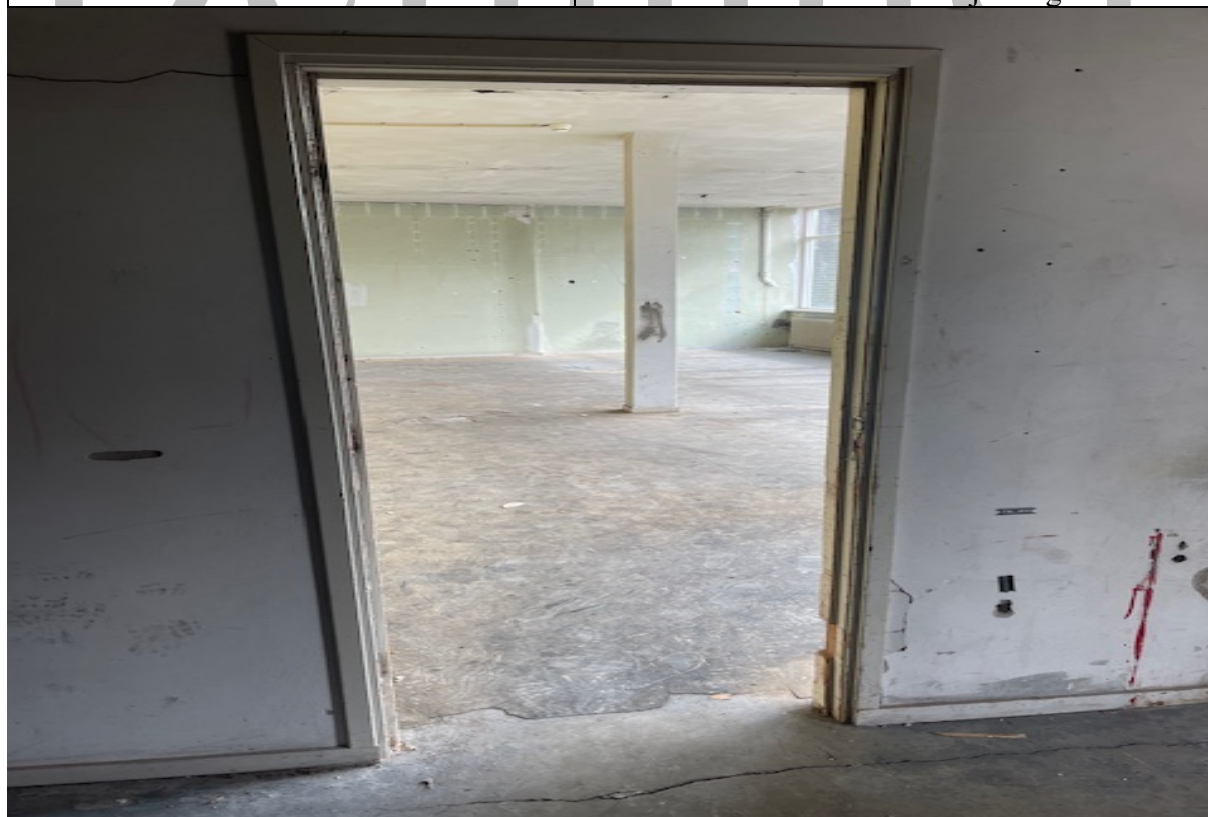
| Analysecertificaat | A00144487.1 |
| Opmerkingen | Verwijdering door bedrijf dat beschikt over<br>Procescertificaat Asbestverwijdering |

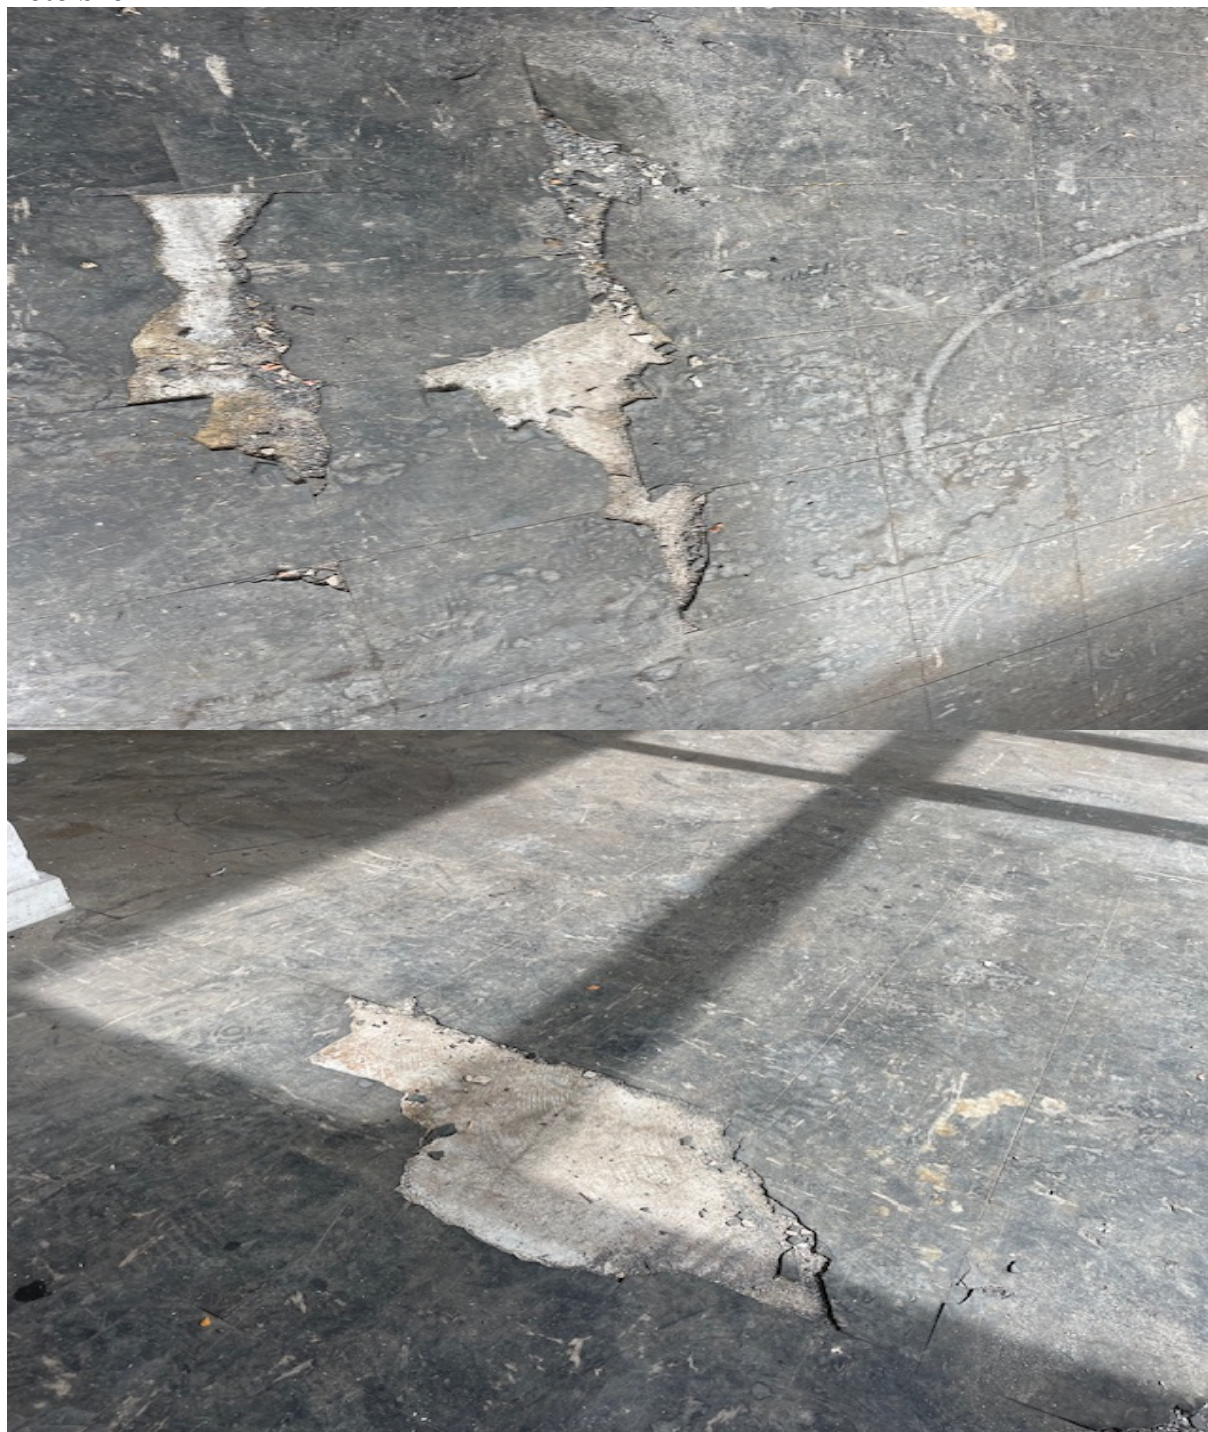
**Foto bron 7**

| Bron | Monster | Soort | Locatie | Hoeveelheid | Bevestiging | RK* | Hechtgebonden |
|---|---|---|---|---|---|---|---|
| 07 | MM-07 | Vinyltegels met lijm | Kamer 2 <sup>e</sup> etage (zijde Kruisstraat) | 70 m2 | Gelijmd | 2 | Ja |

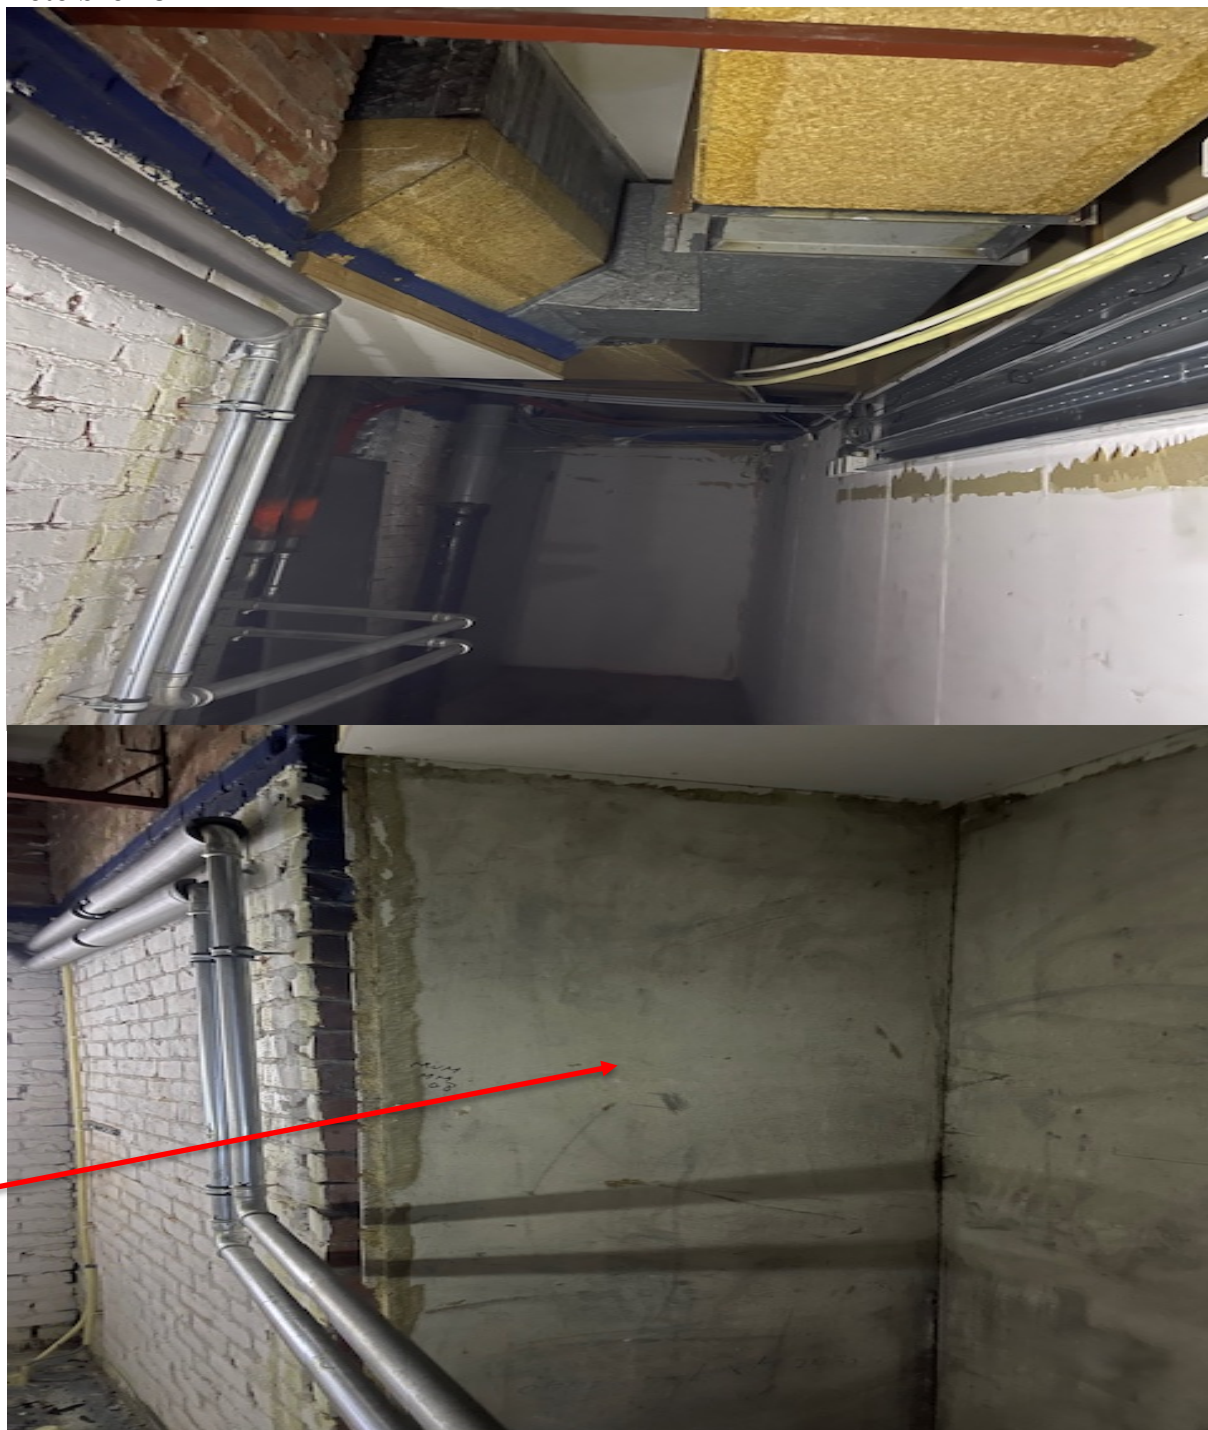
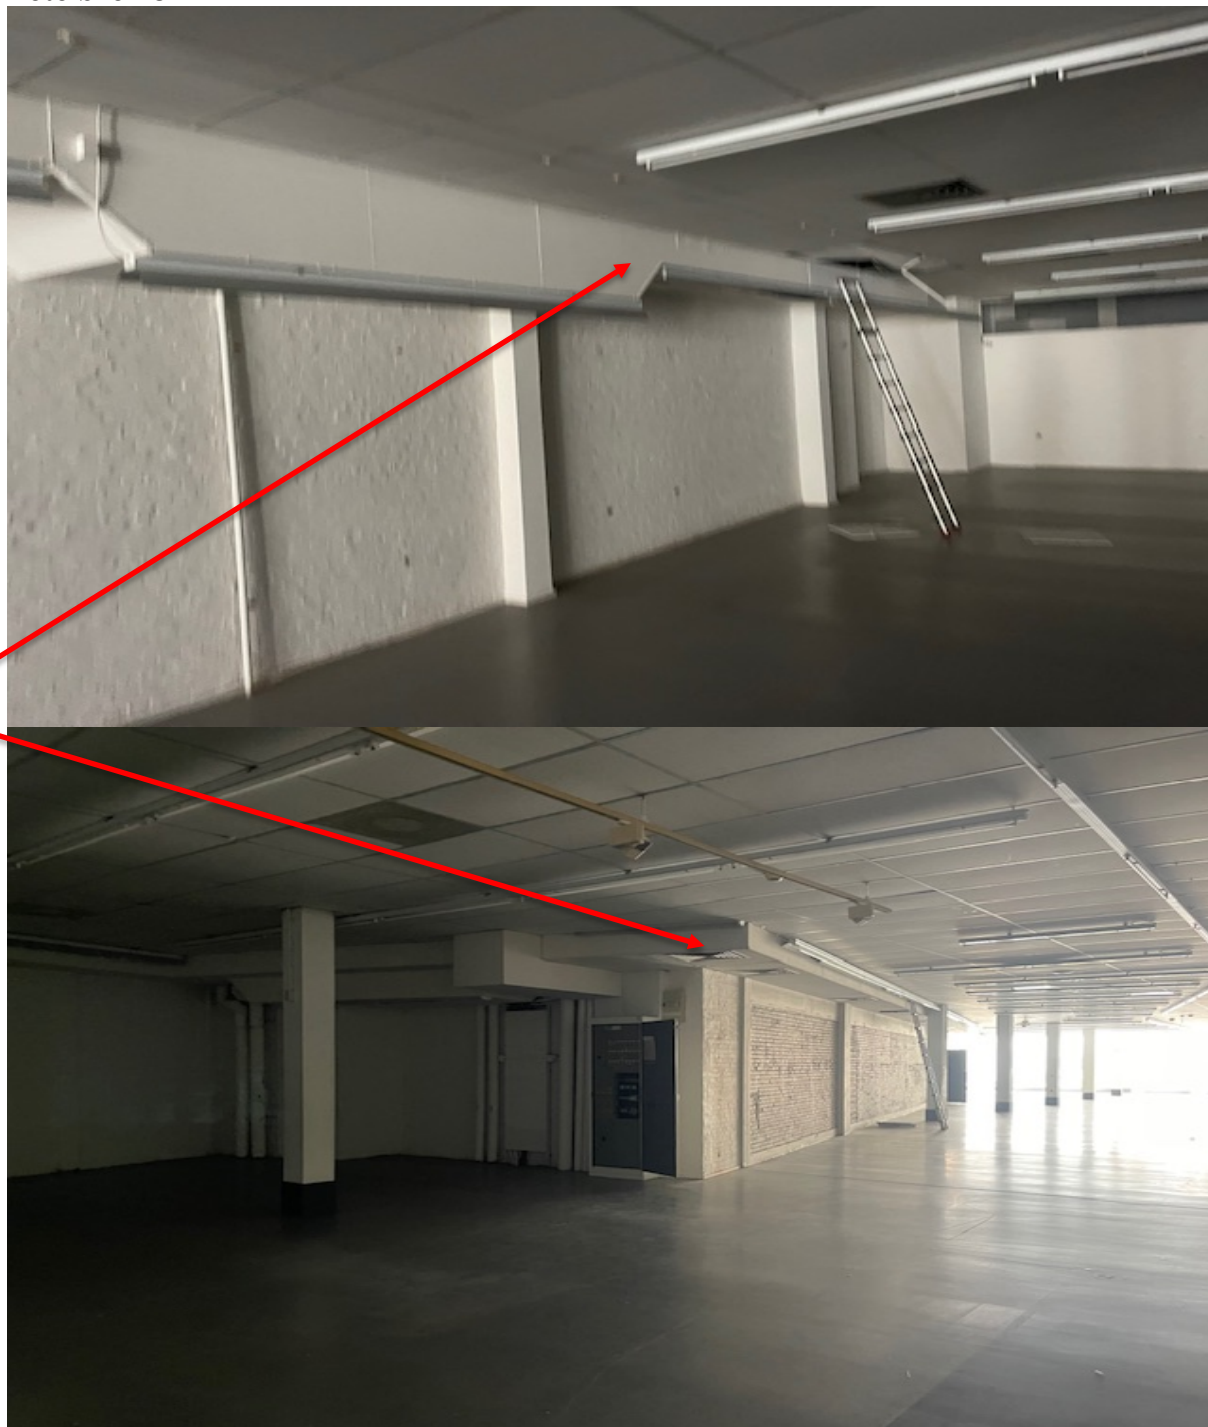
**Foto bron 8**

| Bron | Monster | Soort | Locatie | Hoeveelheid | Bevestiging | RK* | Hechtgebonden |
|---|---|---|---|---|---|---|---|
| 08 | MM-08 | Linex kanalen | Bg en 1 <sup>e</sup> etage | 170 m | Gelijmd | 2 | Nee |

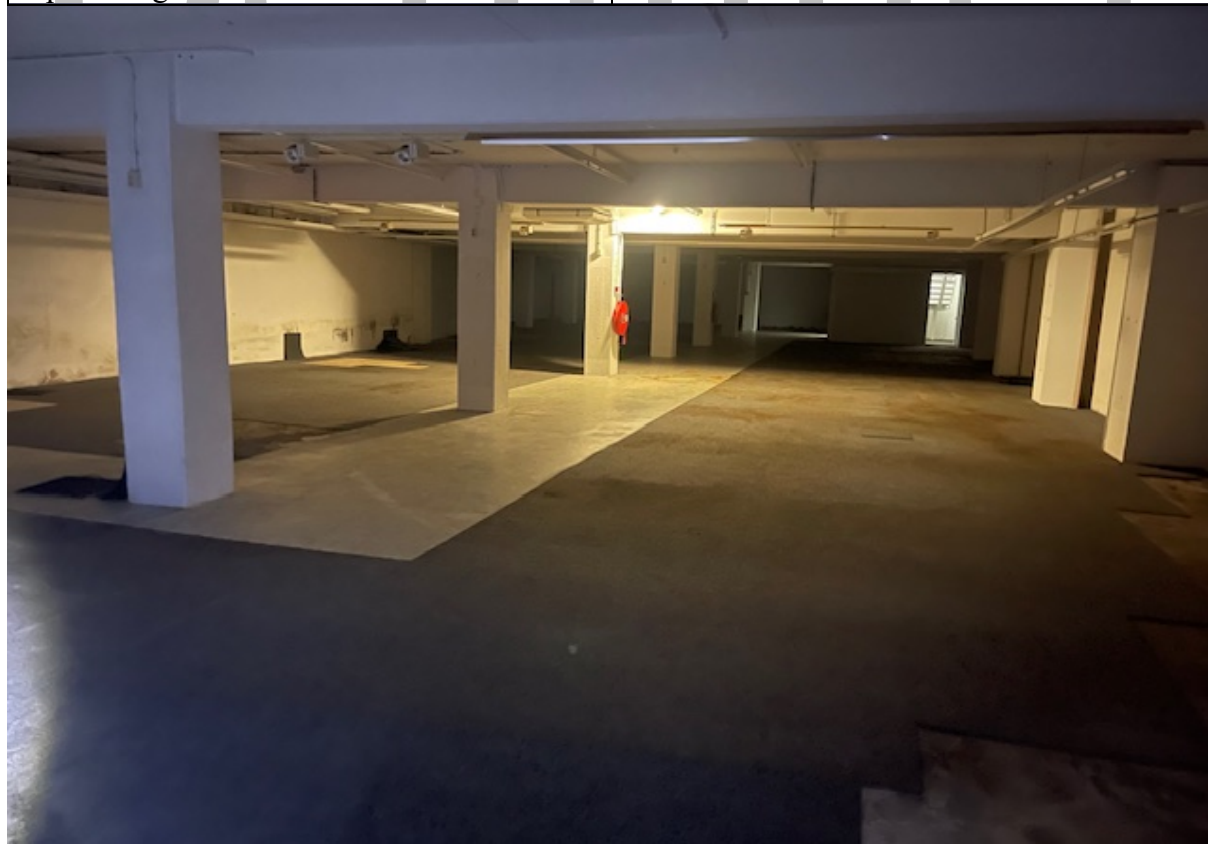
| Analysecertificaat | A00144487.1 |
| Opmerkingen | Geen |

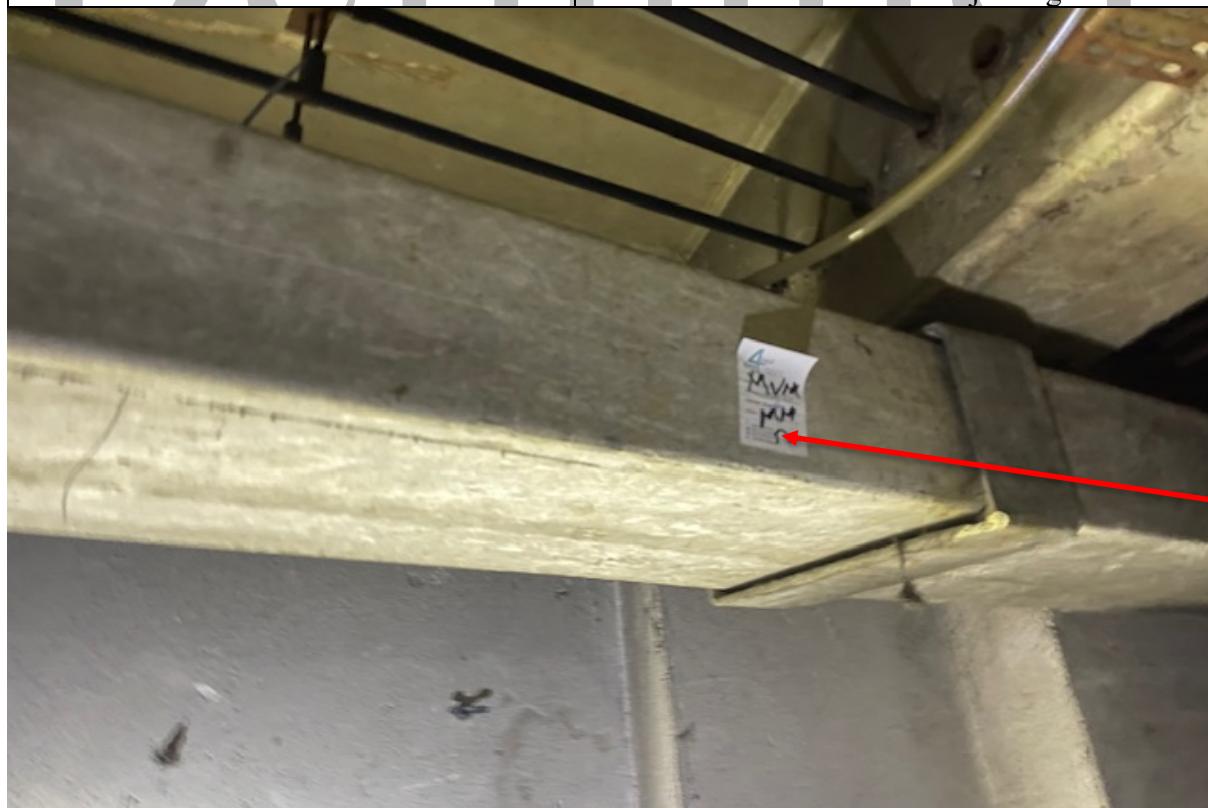
| Analysecertificaat | A00144487.1 |
| Opmerkingen | Verwijdering door bedrijf dat beschikt over<br>Procescertificaat Asbestverwijdering |
