# MvM Asbestinventarisatie

Projectidentificatiecode: 07-D070141/24.0183

**Asbestinventarisatie conform certificatieschema  
Asbestinventarisatie, gepubliceerd in  
Staatscourant 2024 nr. 12702 paragraaf 3.**

**Vml. winkel gelegen aan de Kruisstraat 30/32 te Haarlem**

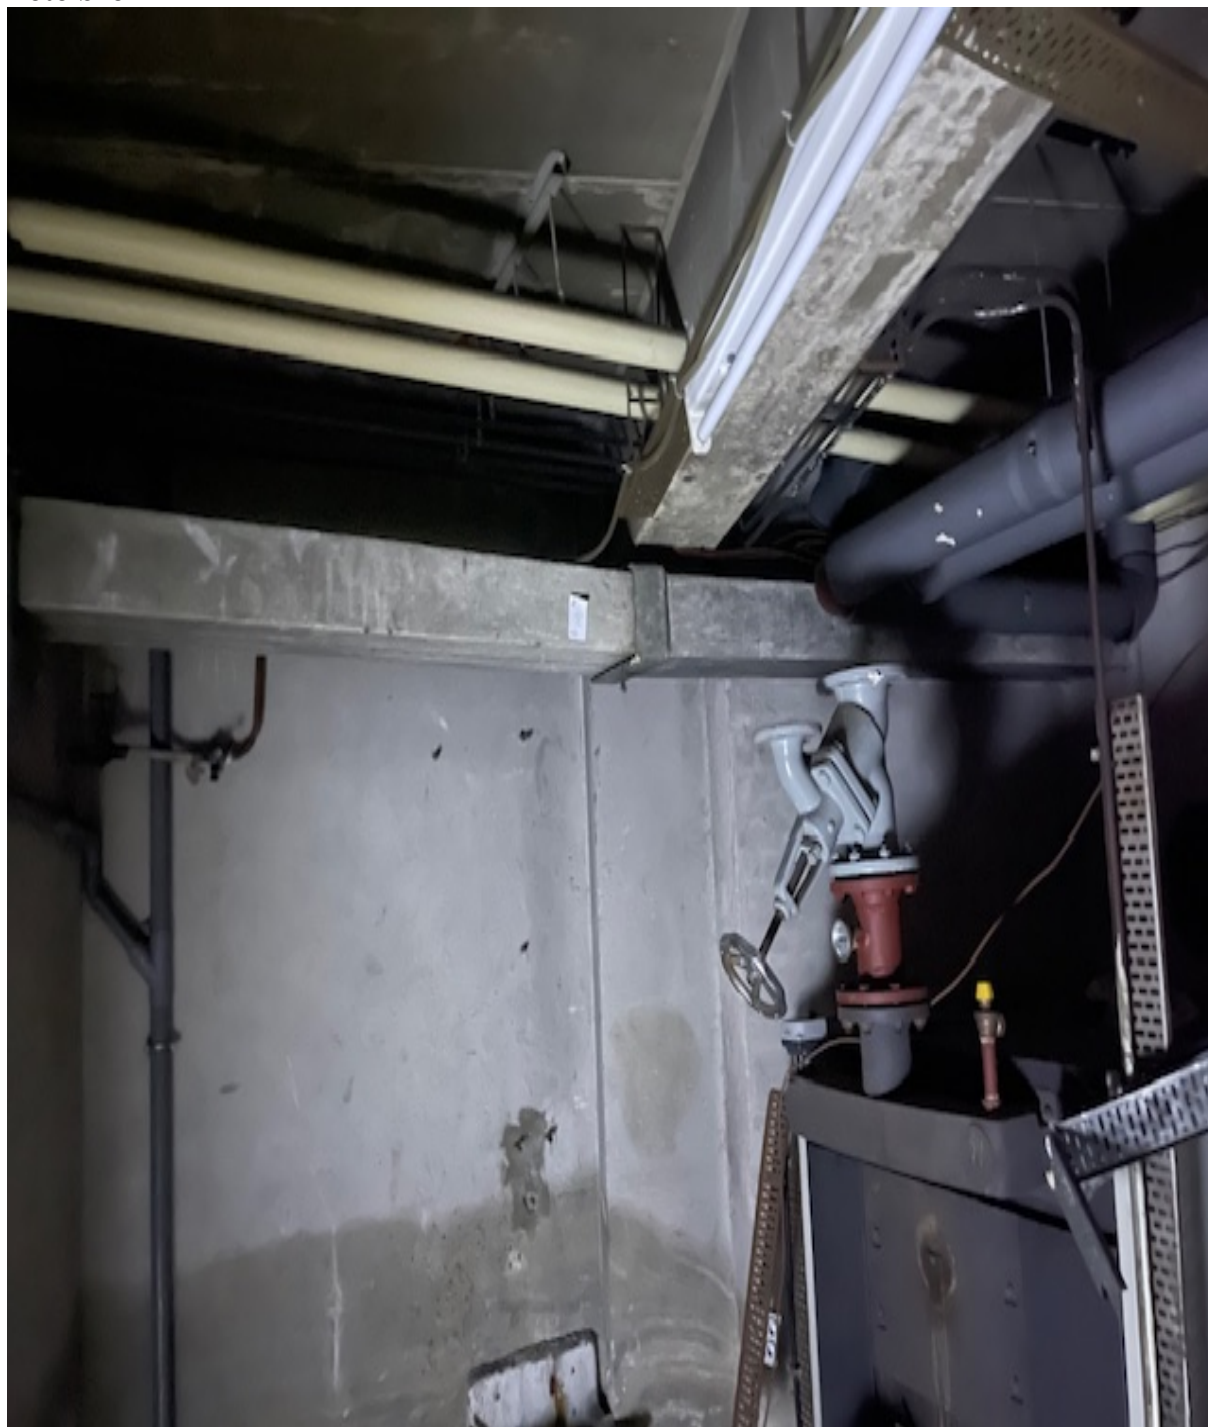
**Foto bron 11**

| Bron | Monster | Soort | Locatie | Hoeveelheid | Bevestiging | RK* | Hechtgebonden |
|---|---|---|---|---|---|---|---|
| 11 | MM-11 | Kanaal | Cv ruimte kelder | 1 stuks | Ingemetseld | 2 | Ja |

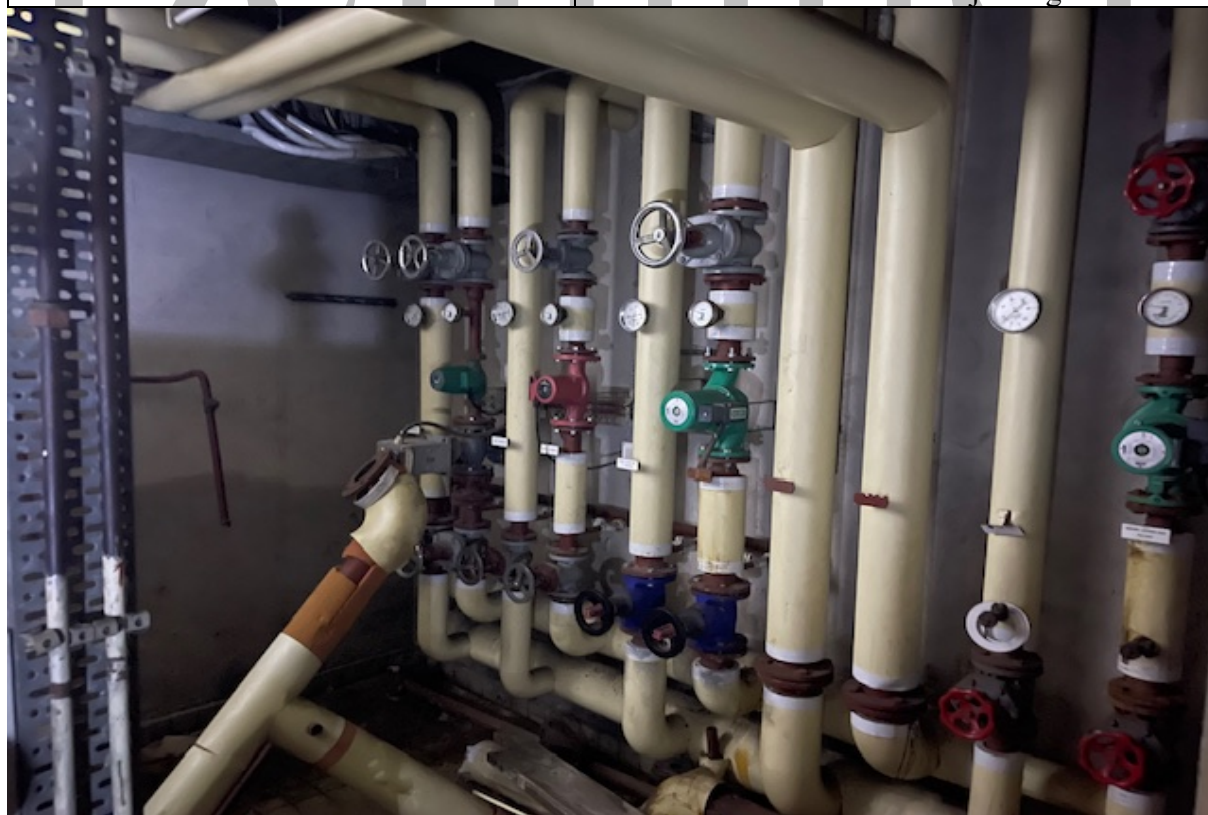
| Analysecertificaat | <b>Rapport Best4best</b> |
| Opmerkingen | Verwijdering door bedrijf dat beschikt over<br>Procescertificaat Asbestverwijdering |

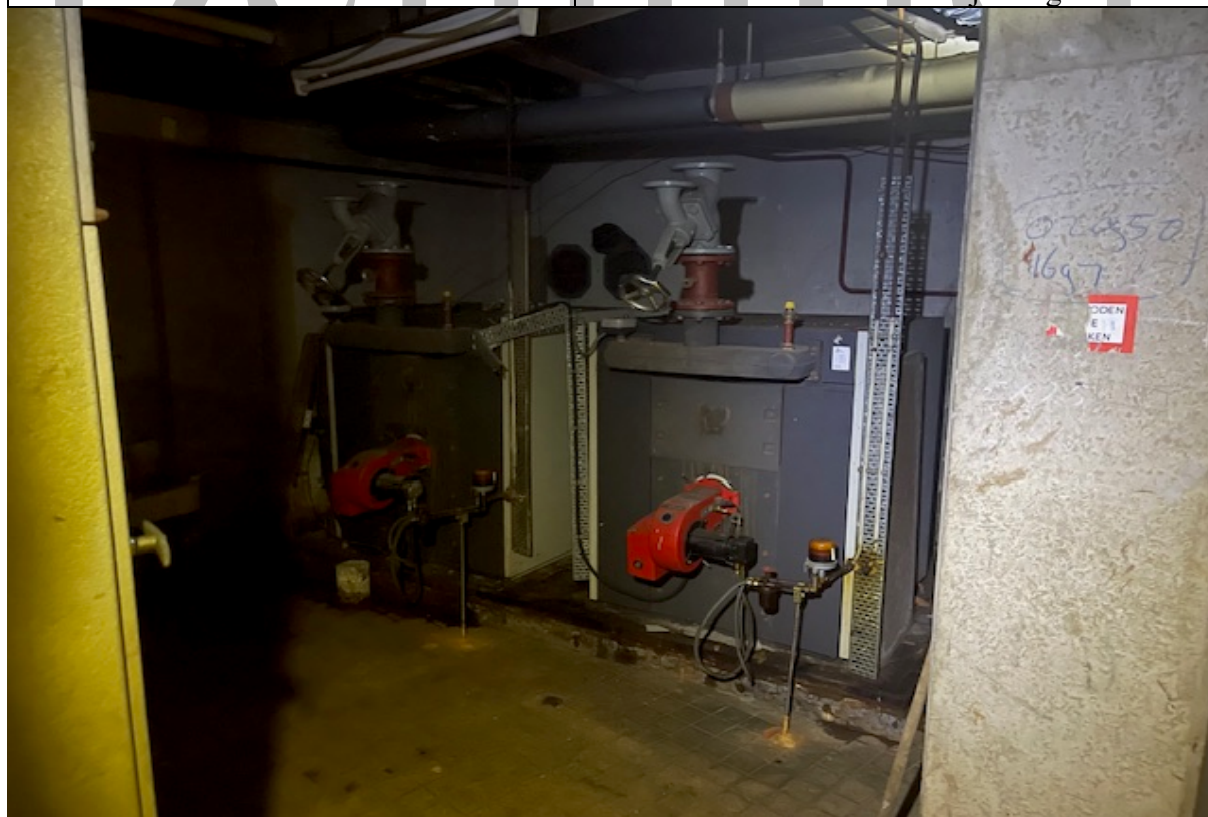
| Analysecertificaat | <b>Handboek Intechnium</b> |
| Opmerkingen | Verwijdering door bedrijf dat beschikt over<br>Procescertificaat Asbestverwijdering |

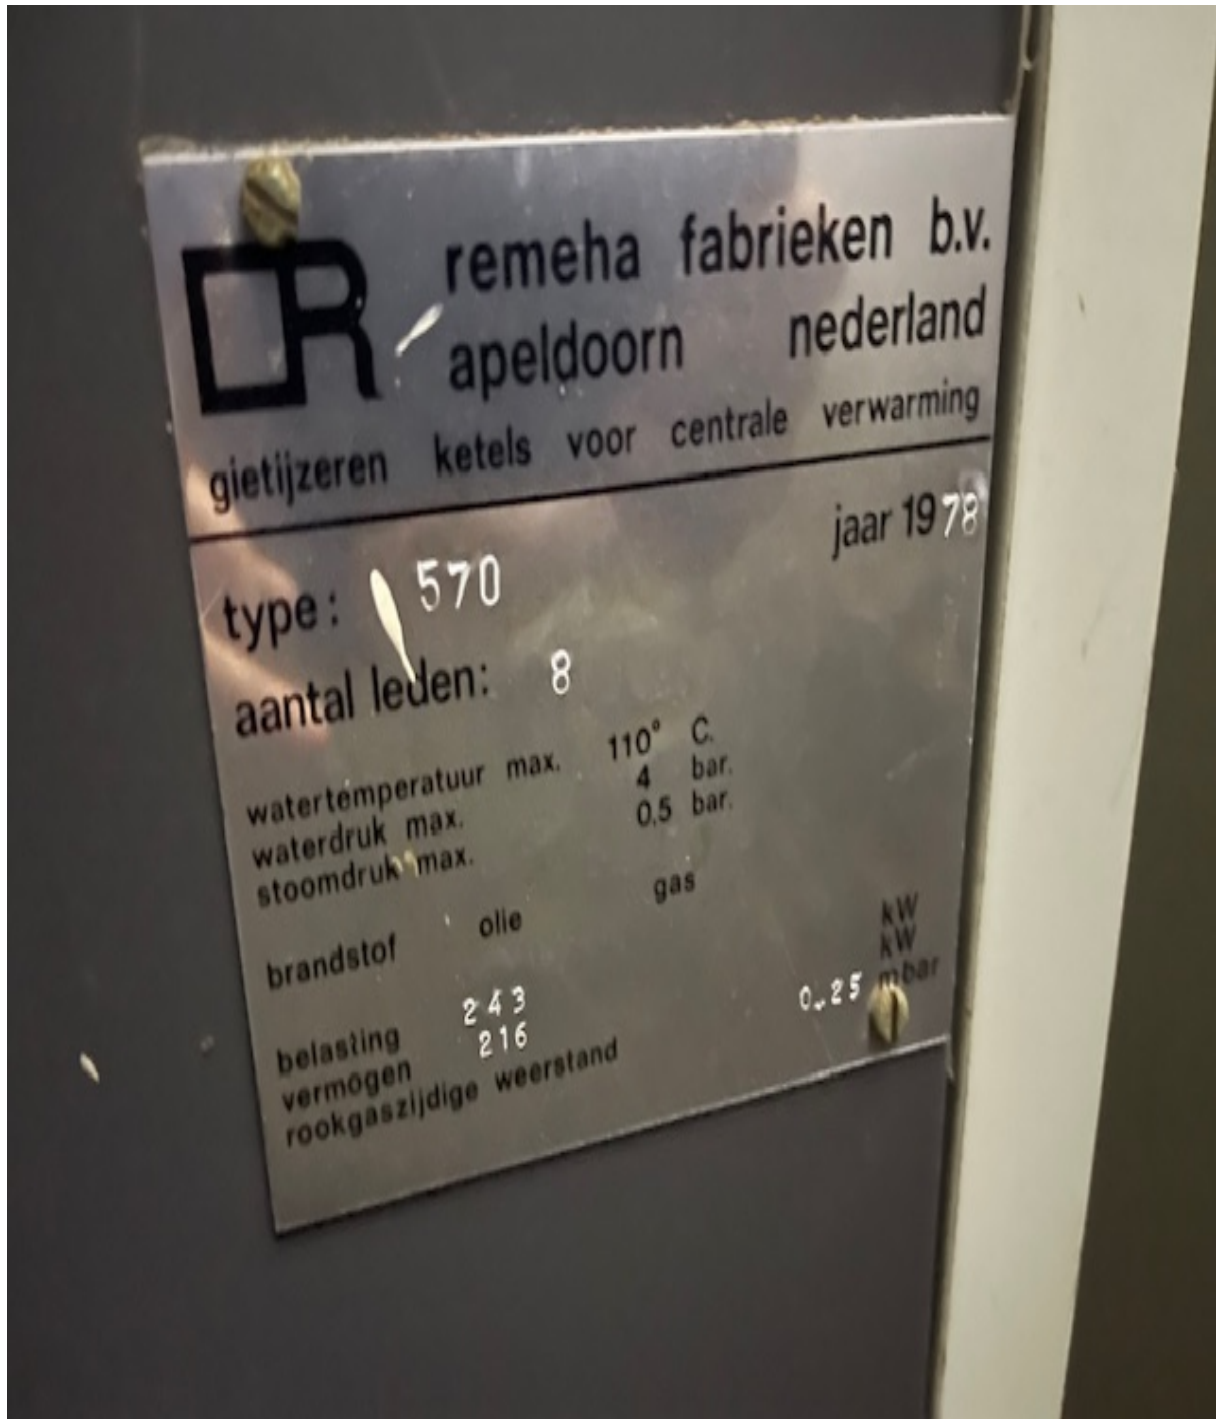
Foto bron 13

| Bron | Monster | Soort | Locatie | Hoeveelheid | Bevestiging | RK* | Hechtgebonden |
|---|---|---|---|---|---|---|---|
| 13 | VM-01 | Cv ketels | Cv ruimte kelder | 2 stuks | Los | 2A | Nee |

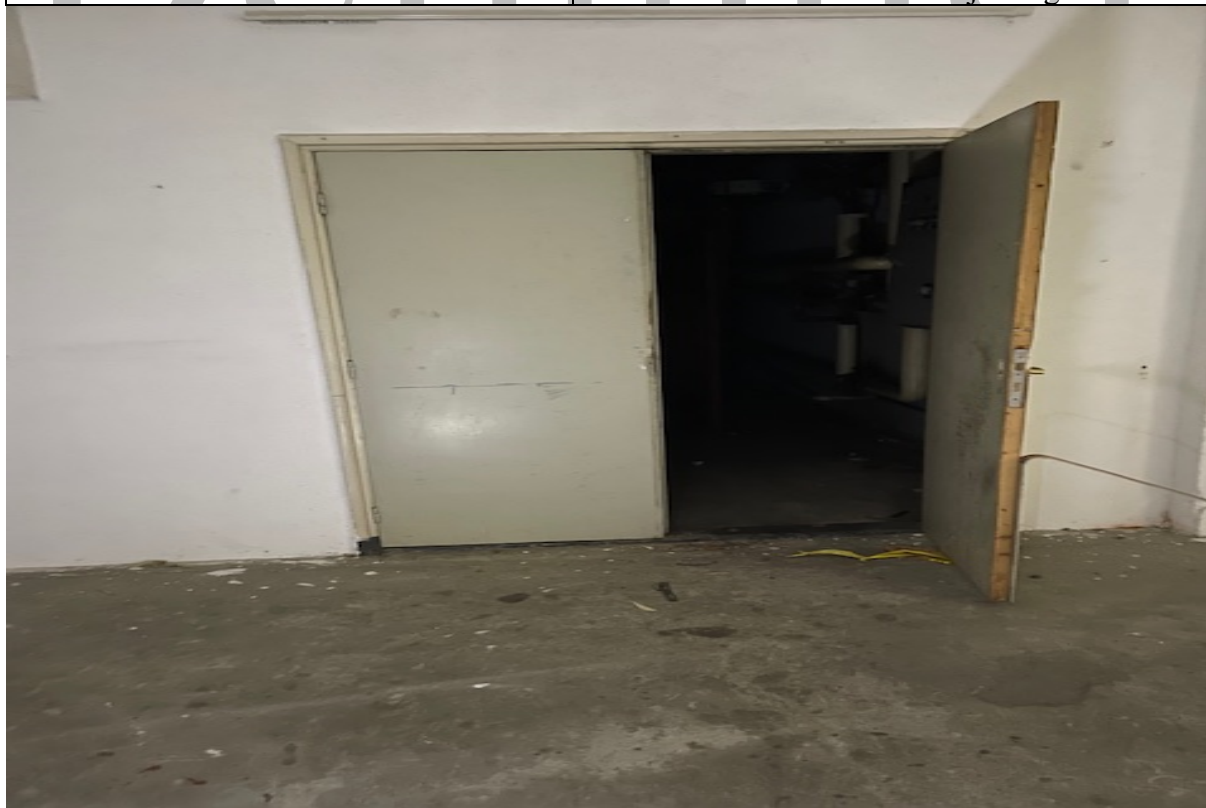
| Analysecertificaat | A00145183.1 |
| Opmerkingen | Verwijdering door bedrijf dat beschikt over<br>Procescertificaat Asbestverwijdering |

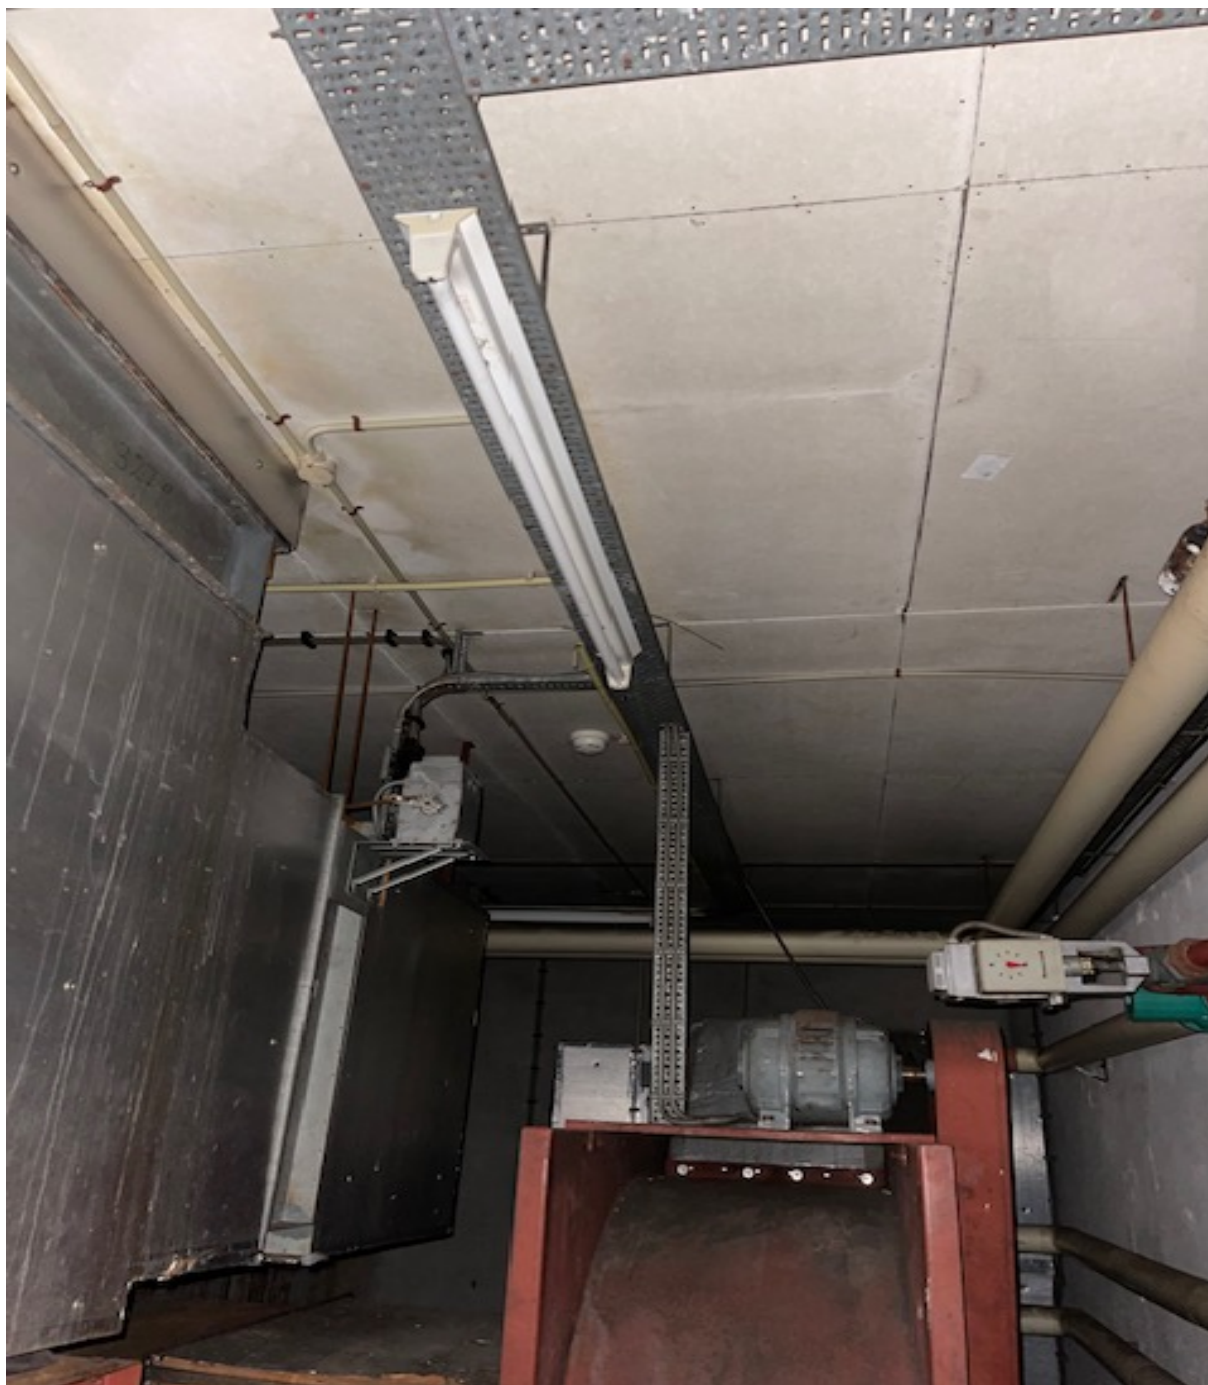
**Foto bron 14**

| Bron | Monster | Soort | Locatie | Hoeveelheid | Bevestiging | RK* | Hechtgebonden |
|---|---|---|---|---|---|---|---|
| 14 | MM-12 | Plafond | Stookruimte 2 <sup>e</sup> etage | 35 m2 | Gespijkerd | 2 | Nee |

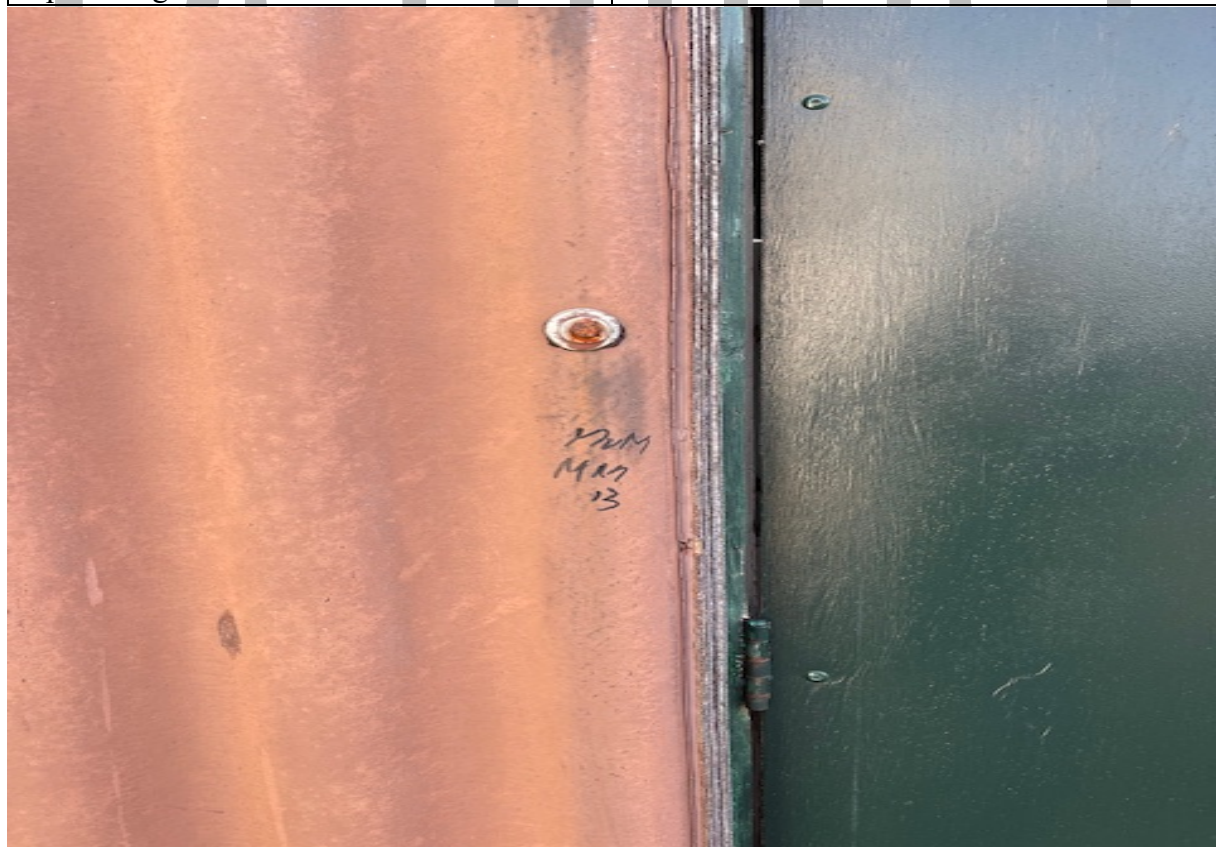
| Analysecertificaat | A00145183.1 |
| Opmerkingen | Geen |

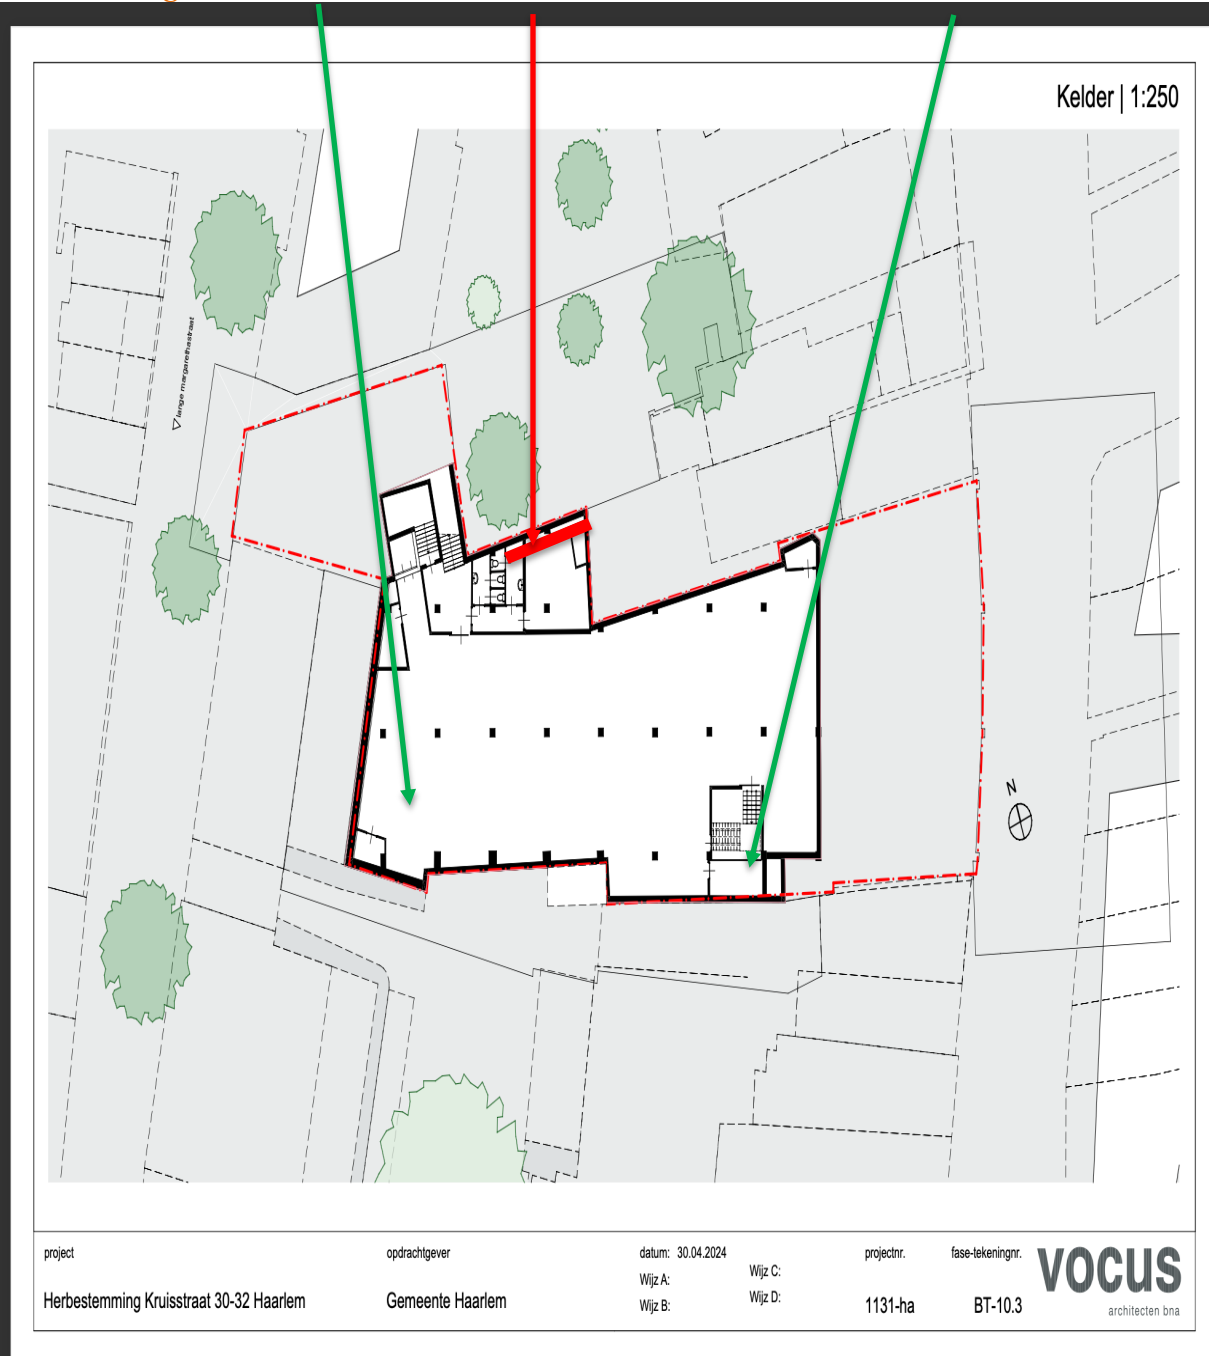
**Bron11, Asbesth.**

**Bron 09, n.k.a.**

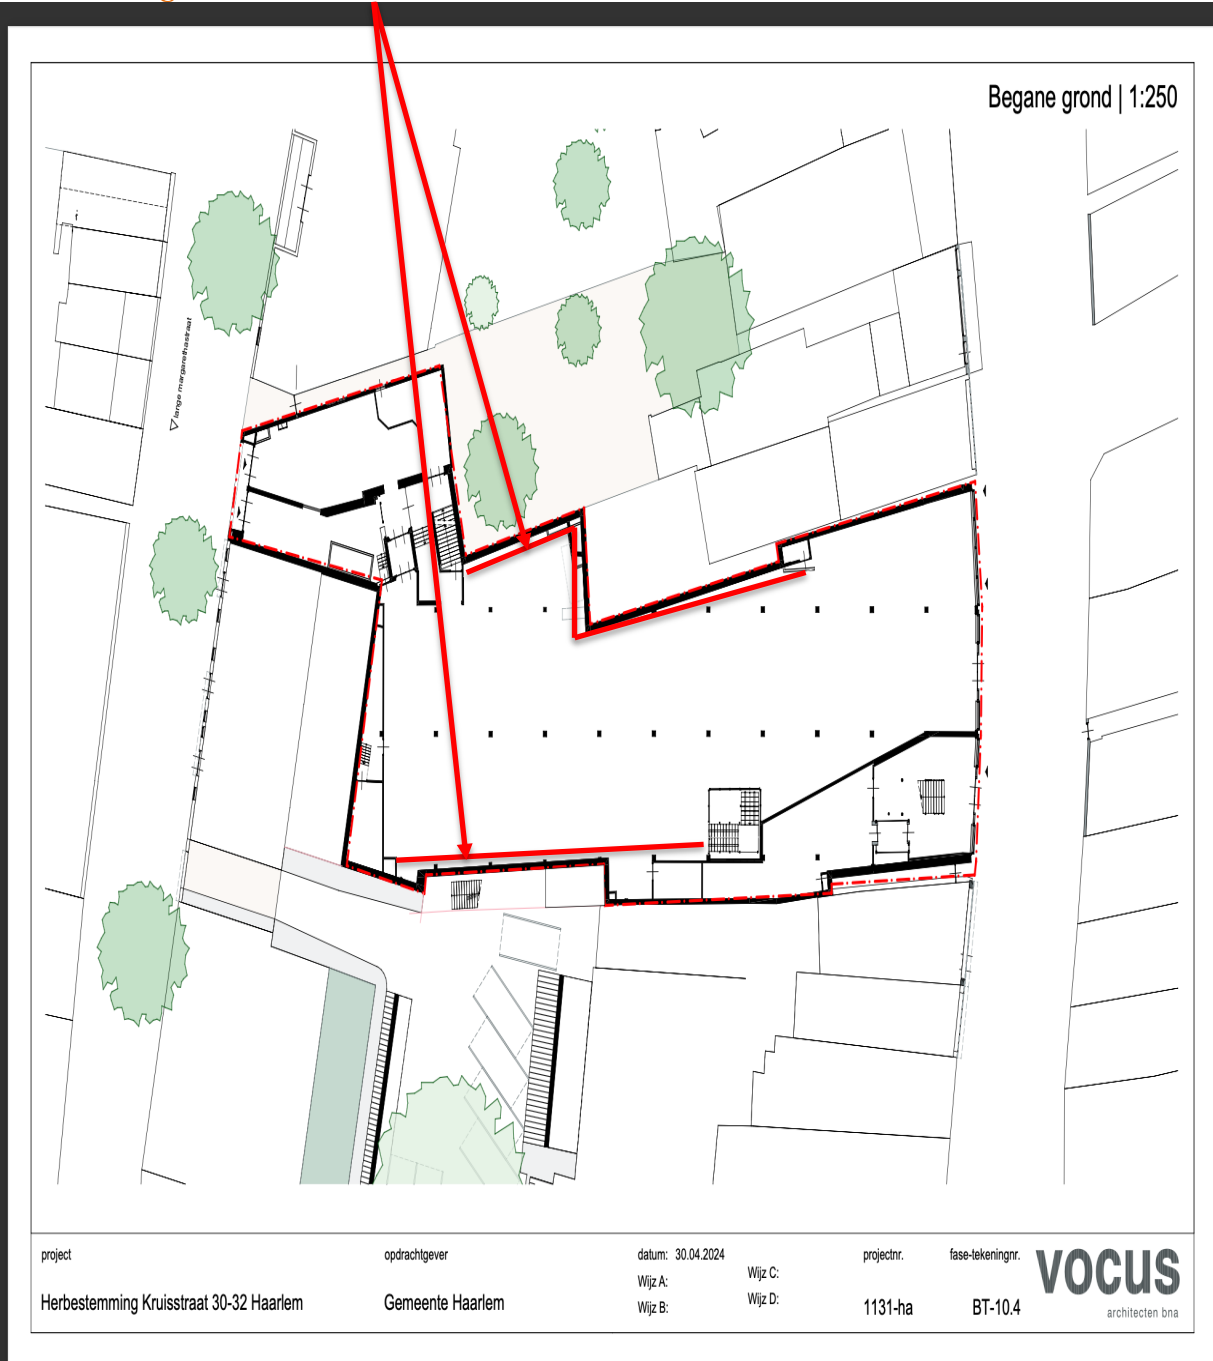
**Bijlage 3: Tekening Kruisstraat 30/32 te Haarlem**

**Onderzoeksgebied** *Bron 08, Asbesth.*
