# **Verkenndend waterbodemonderzoek vier balgstuwen Ringvaart van de Haarlemmermeerpolder en de Oude Wetering**

Milieuhygiënische kwaliteit slib ter plaatse van de vier  
balgstuwen

Klant: Hoogheemraadschap van Rijnland

Referentie: BJ6331-MI-RP-240909-1455

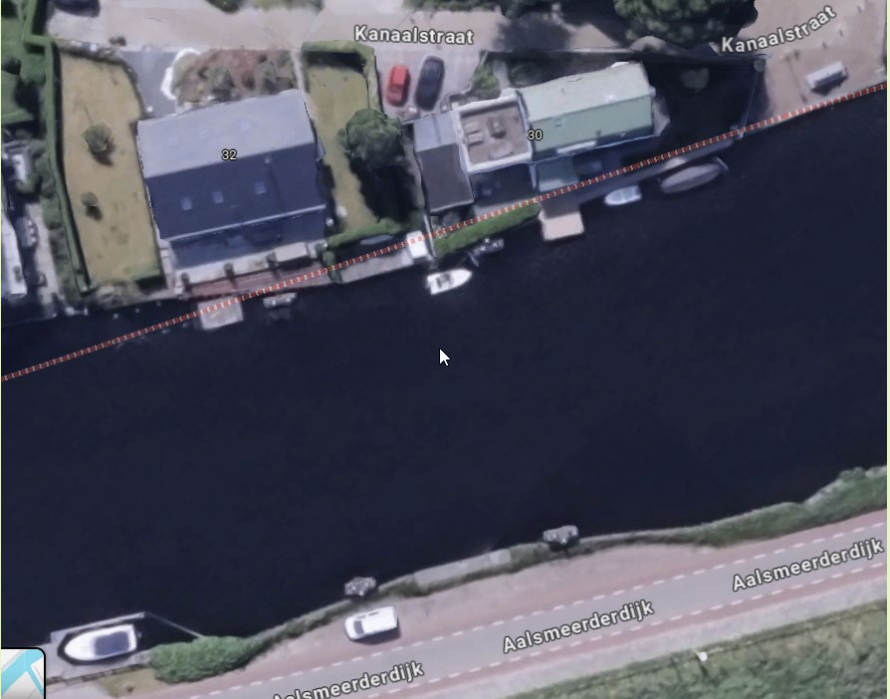
1	Afbakening onderzoekslocatie	Lengte 29,15 breedte 8,69 m Bk fundering -5,15 NAP
1	Beschrijving omgeving	De balgstuw grenst aan de weg Aalsmeerderdijk, aan de overzijde liggen woningen met tuin. Langs de oevers zijn stalen en betonnen damwanden aanwezig. Aan de oostzijde bij de percelen van bewoners is een houten aftimmering op de damwand. Het maaiveld aan de westzijde ligt lager dan de damwand.
1	Watertype	Klein regionaal oppervlaktewater, overig water
1	Sedimentatiepatroon	Het sediment in de vaart is afkomstig door afspoeling van de bodem uit de omgeving. In het beheerst polderpeil is aanvoer van elders zeer gering. De ligging van het sediment is afhankelijk van de scheepvaart. De bovenkant van de fundatie van de balgstuw ligt lager dan de bodem van de vaart. Hierop is in de loop van de tijd slib afgezet. Uit de inspectie bleek dat op de betonnen fundatie 40-65 cm slib aanwezig is.
